碧桂园·铂悦府(一期)项目

# 水土保持监测总结报告

监测单位：四川崇元盛世工程咨询有限公司

二〇二一年八月

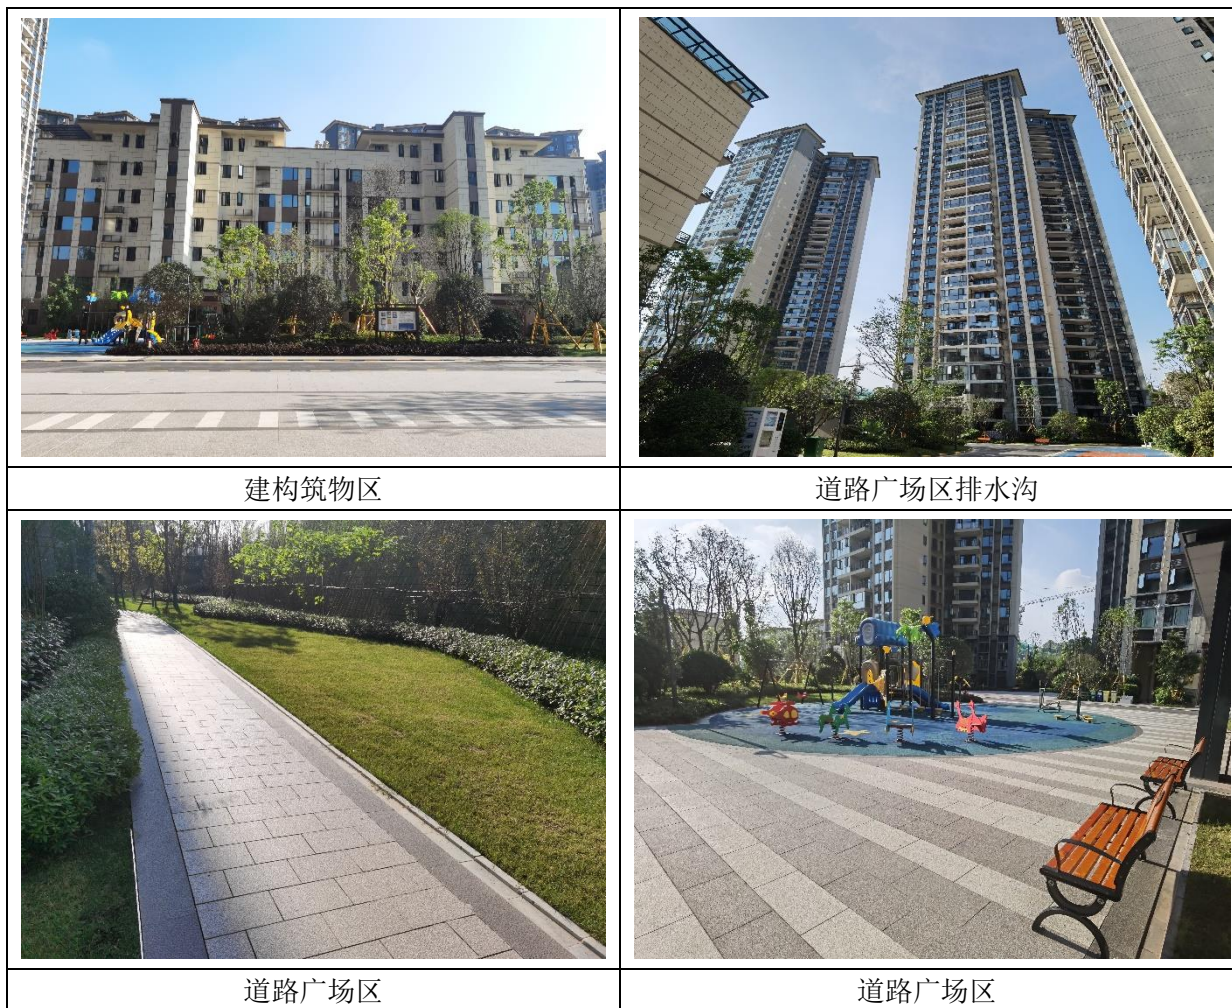
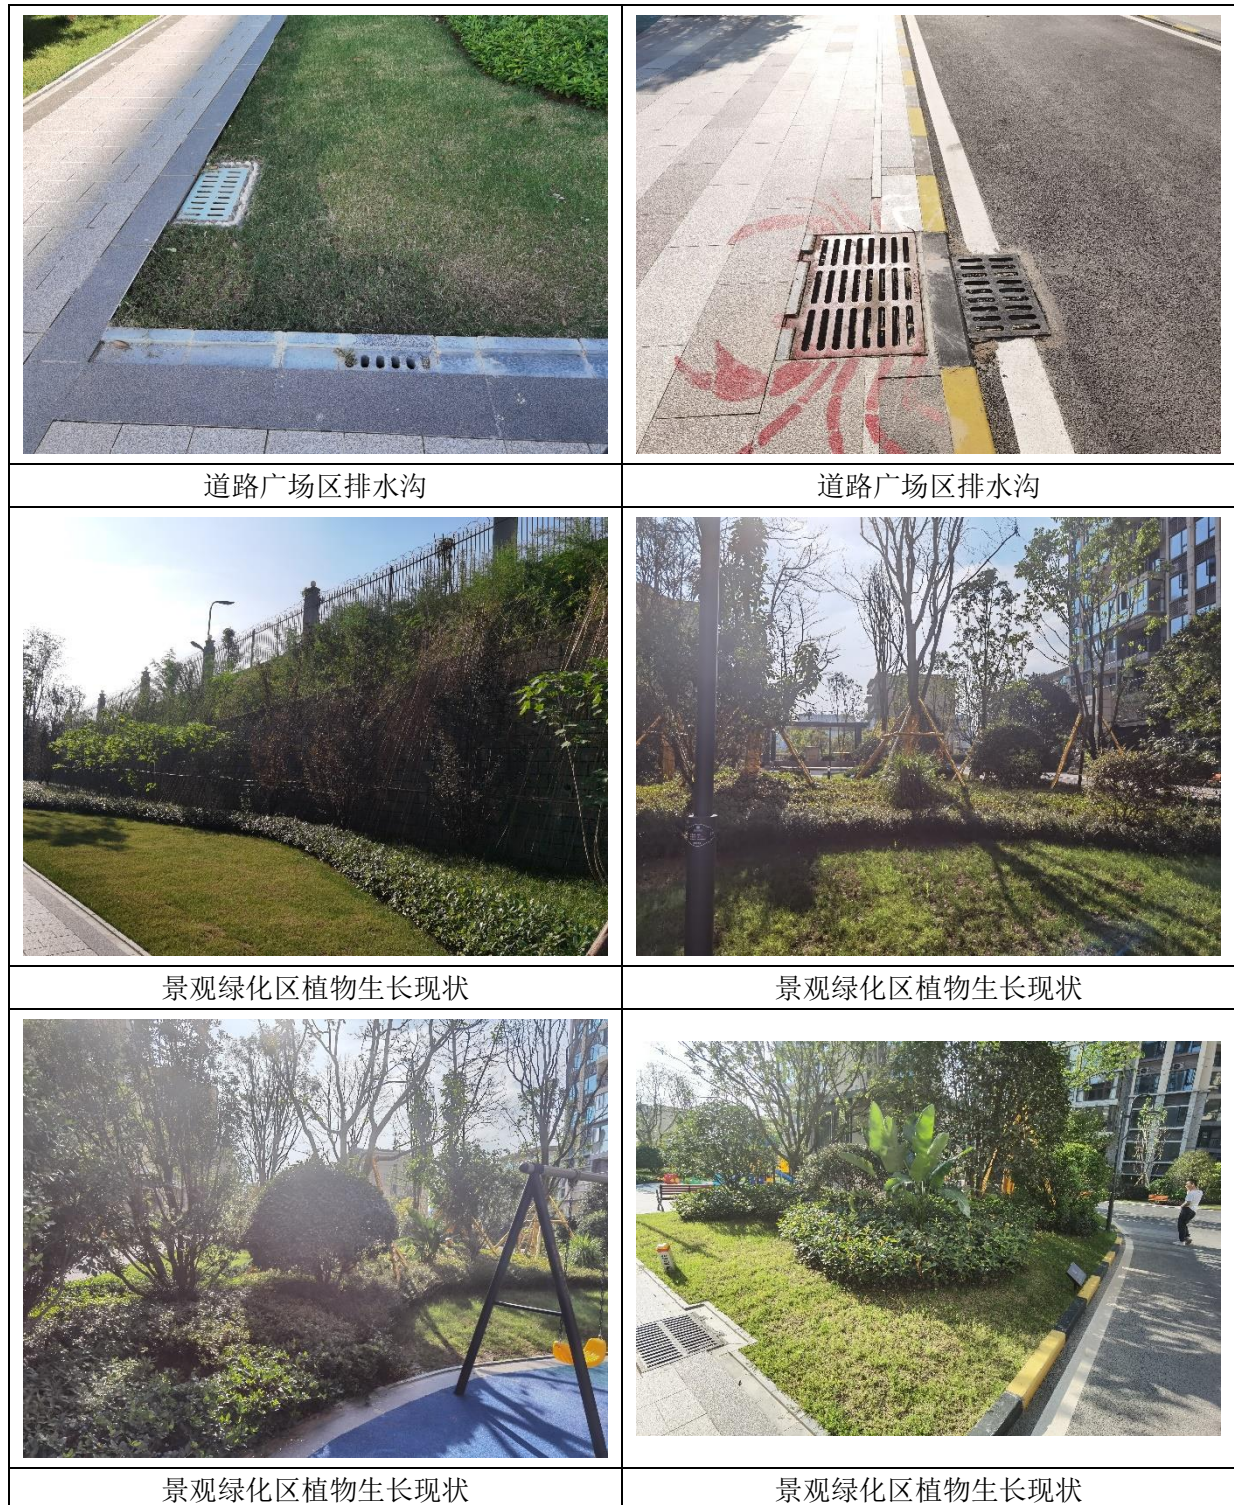
图 1.4-1 项目调查情况现状

我单位接收委托后，立即组织相关技术人员对现场进行查看，通过现场查看。在查看调查过程中，主要针对乔灌木绿化区、路面、排水沟等措施进行量测、植物样地监测、施工期水土保持工作进行回顾性调查。

本项目为后补性监测，主要为调查和资料分析为主，现场措施良好，植被生长状况良好，无需对场地内进行措施整改。
