沧源县佧山传奇旅游文化产业园区建设项目

# 水土保持监测季度报告表

(2021 年第 2 季度)

编制单位： 云南林垚工程技术咨询有限公司

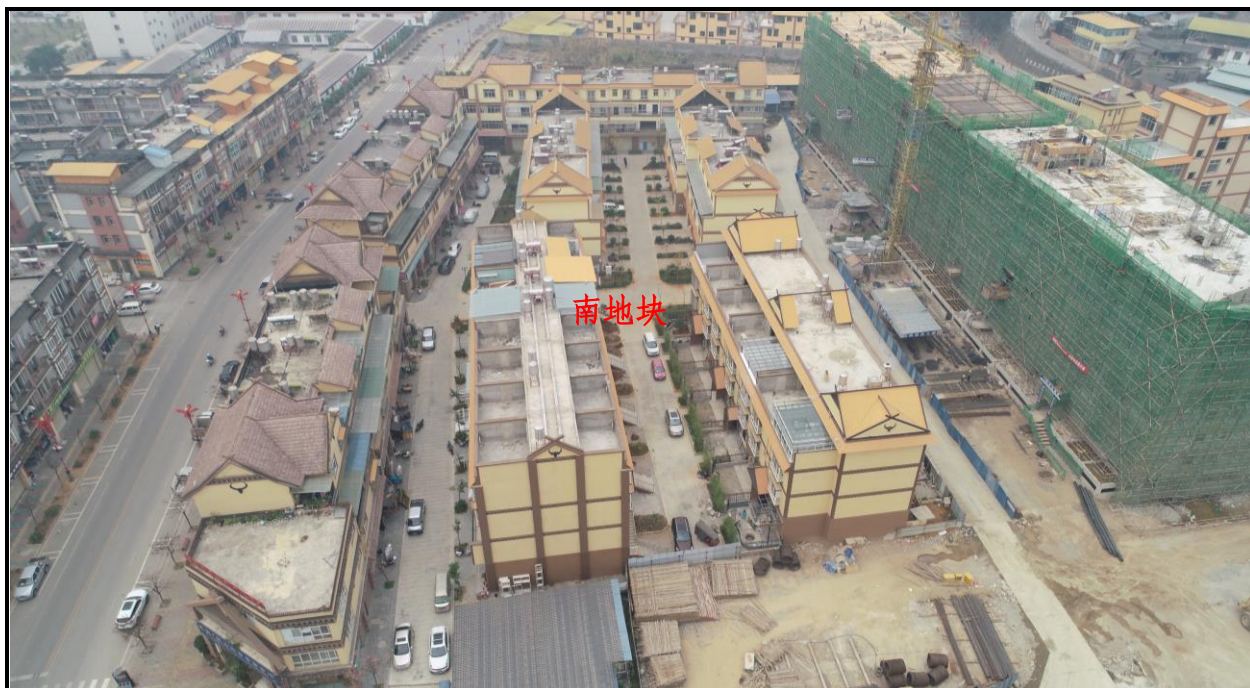
图 3-1 项目区南地块建设现状

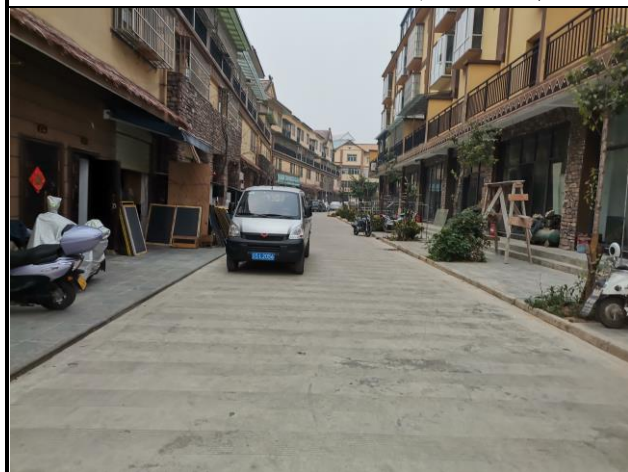
图 3-2 项目区南地块道路现状

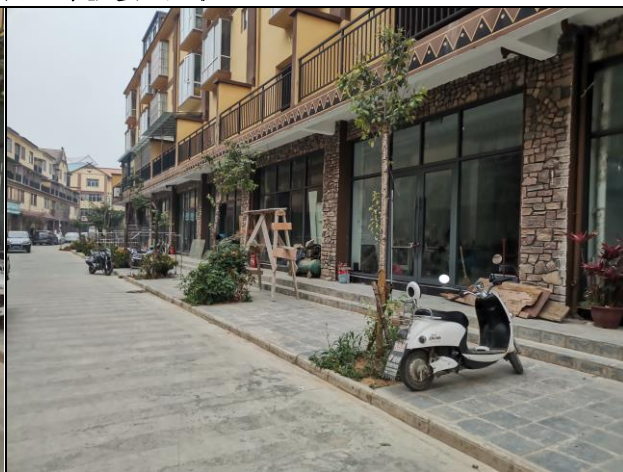
图 3-3 项目区南地块硬化现状

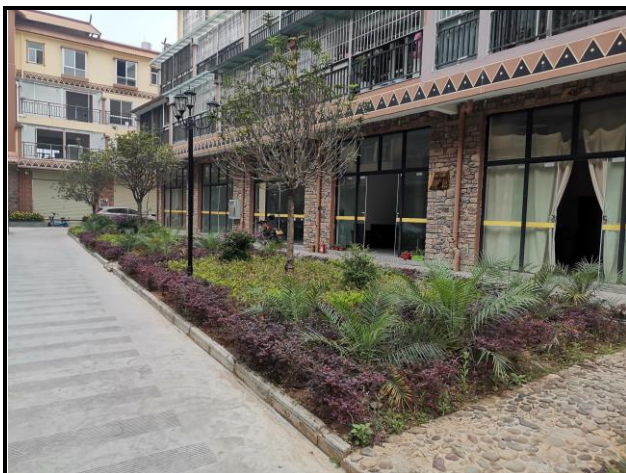
图 3-4 项目区南地块绿化现状

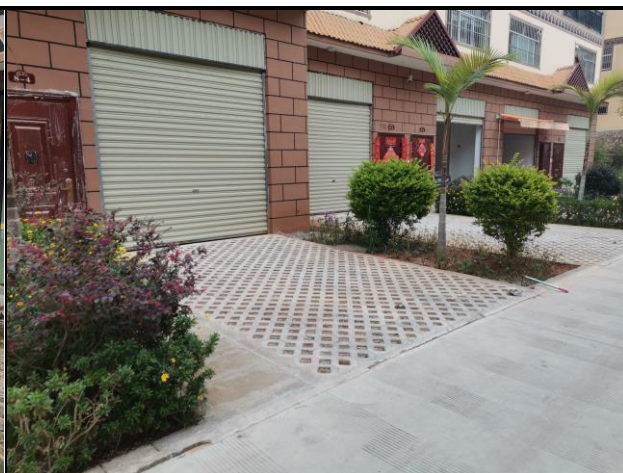
图 3-5 项目区南地块停车位现状

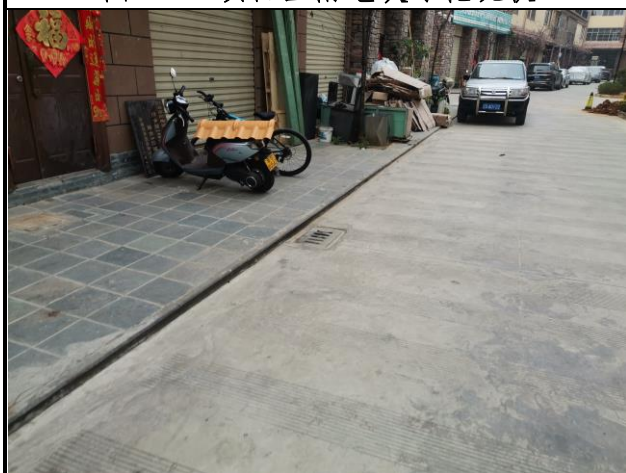
图 3-6 项目区南地块雨水管现状

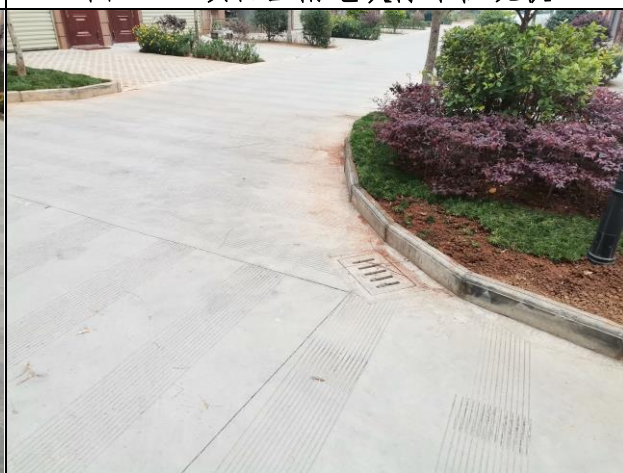
图 3-7 项目区南地块雨水管现状

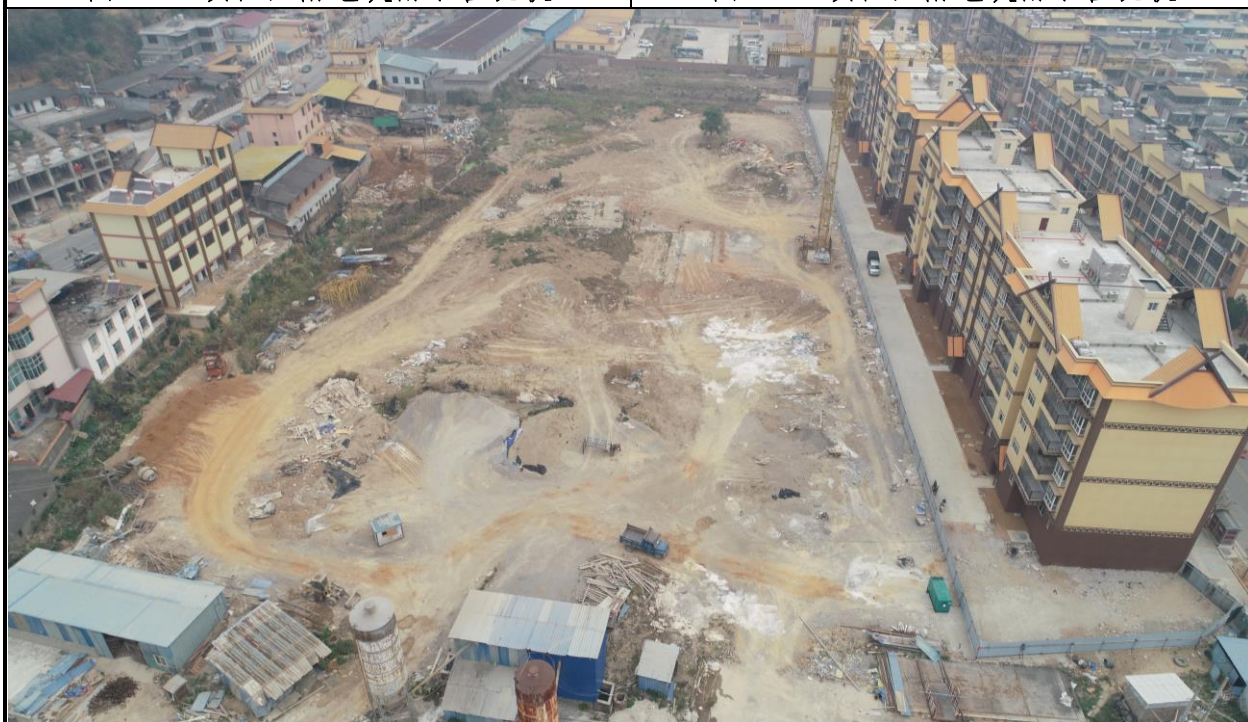
图 3-8 项目区北地块建设现状

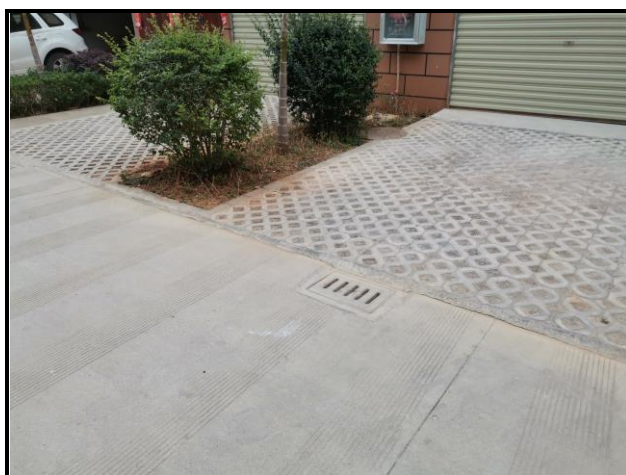
图 4-1 雨水管实施情况

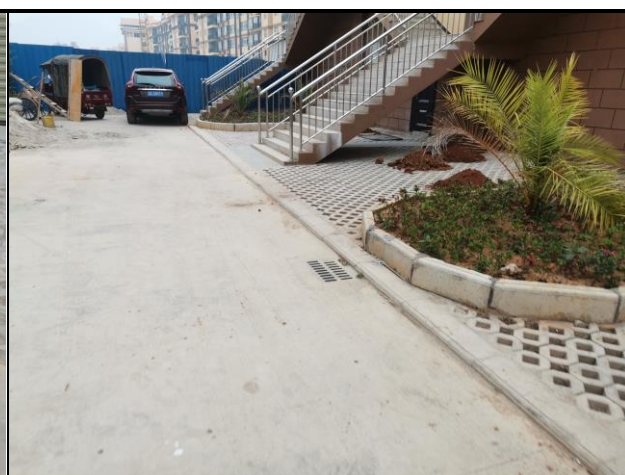
图 4-2 雨水管实施情况

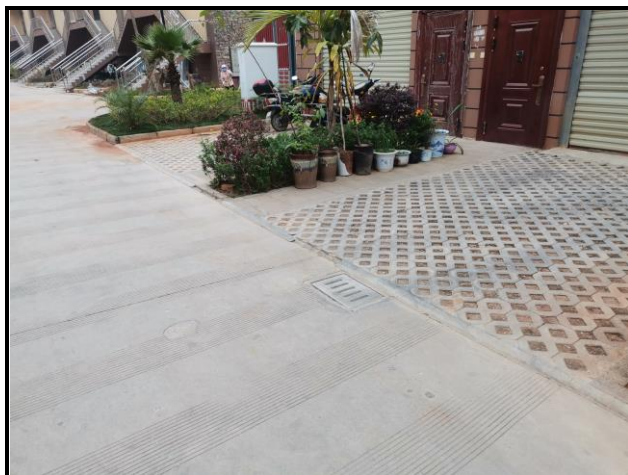
图 4-3 植草砖铺砌实施情况

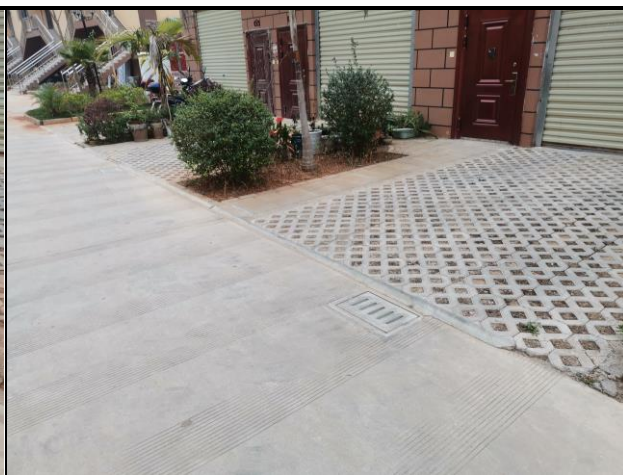
图 4-4 植草砖铺砌实施情况

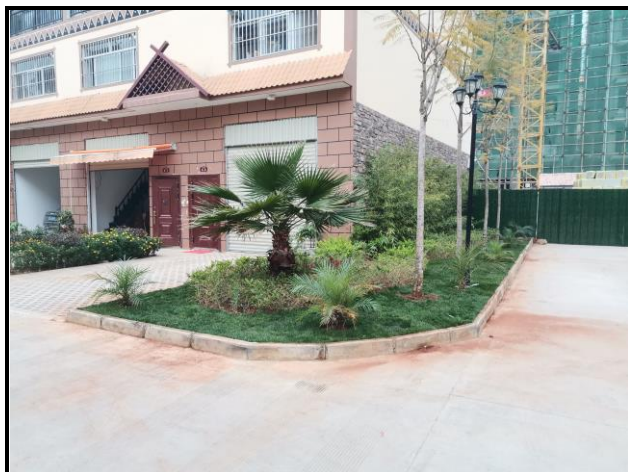
图 4-5 园林绿化实施情况

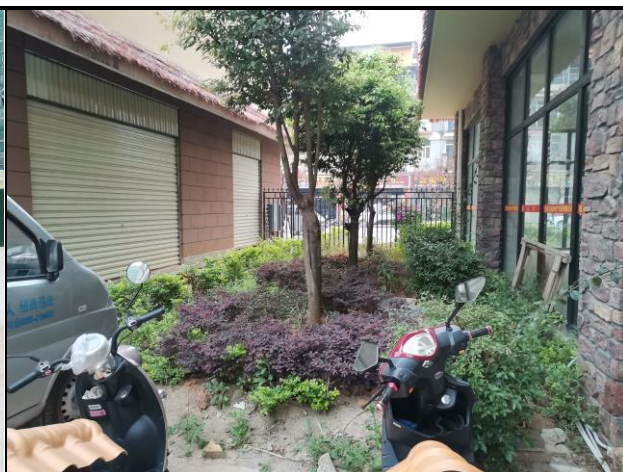
图 4-6 园林绿化实施情况

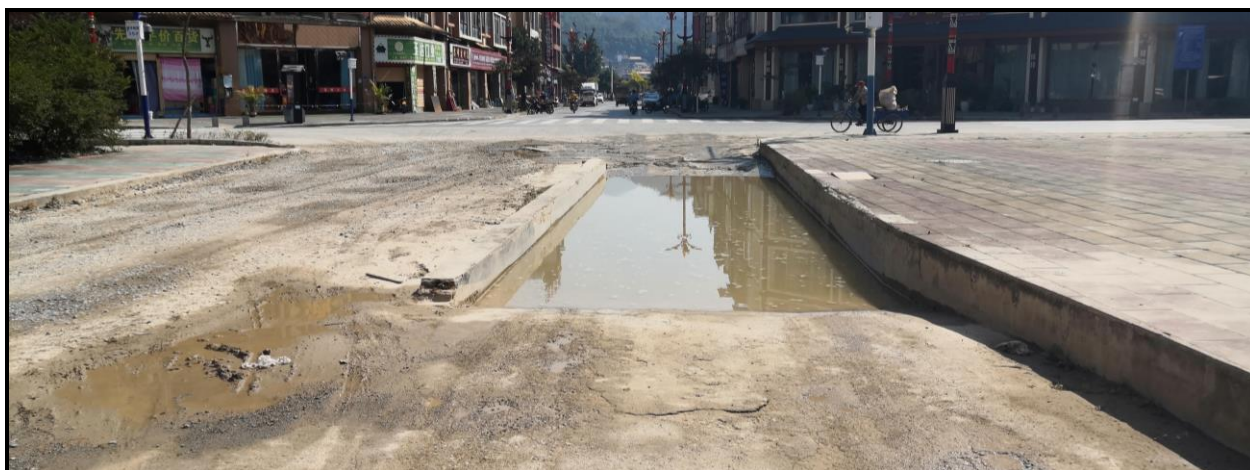
图 4-7 临时车辆清洁池

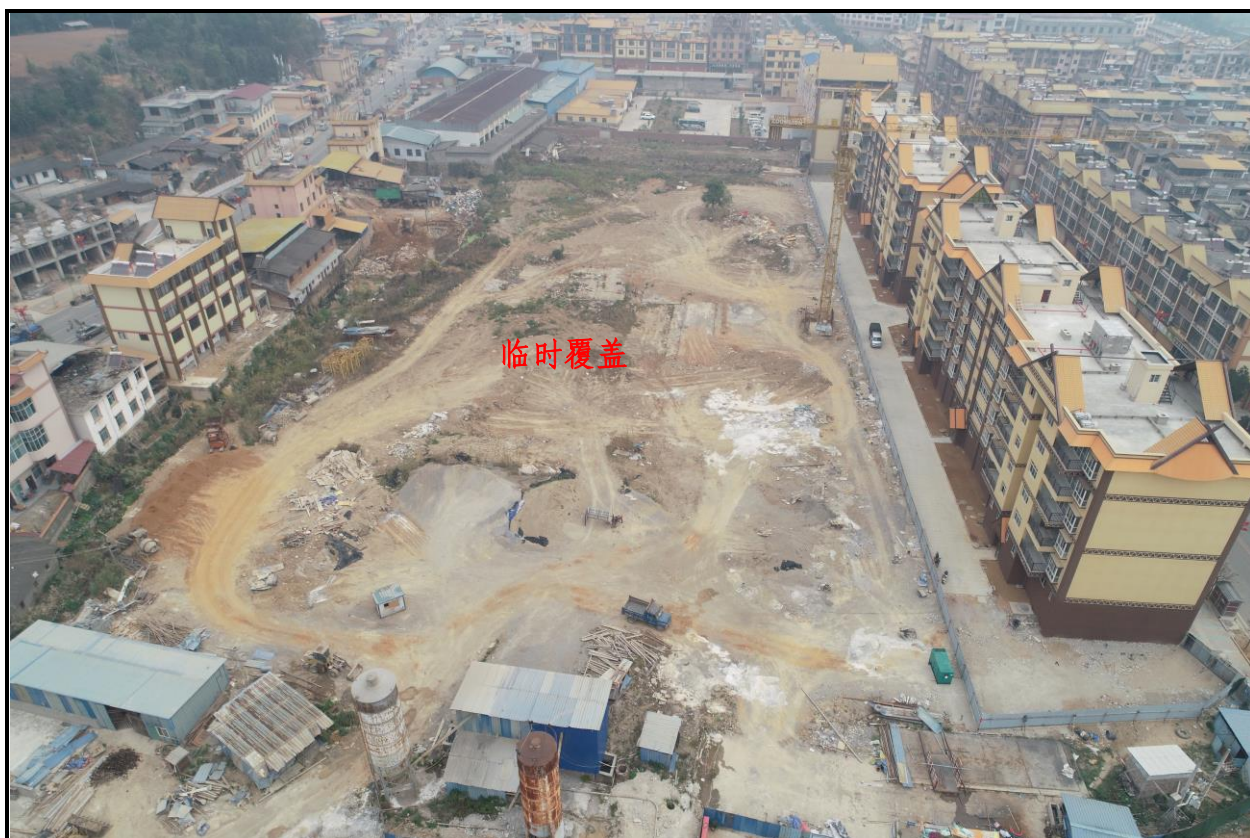
（1）根据现场监测，北地块大部分区域为裸露地表，降雨将会产生一定的水土流失，建议建设单位根据项目施工情况，对项目区内裸露地表采取临时覆盖措施，减少水土流失。

建议：建设单位根据项目施工情况，对项目区内裸露地表采取临时覆盖措施。

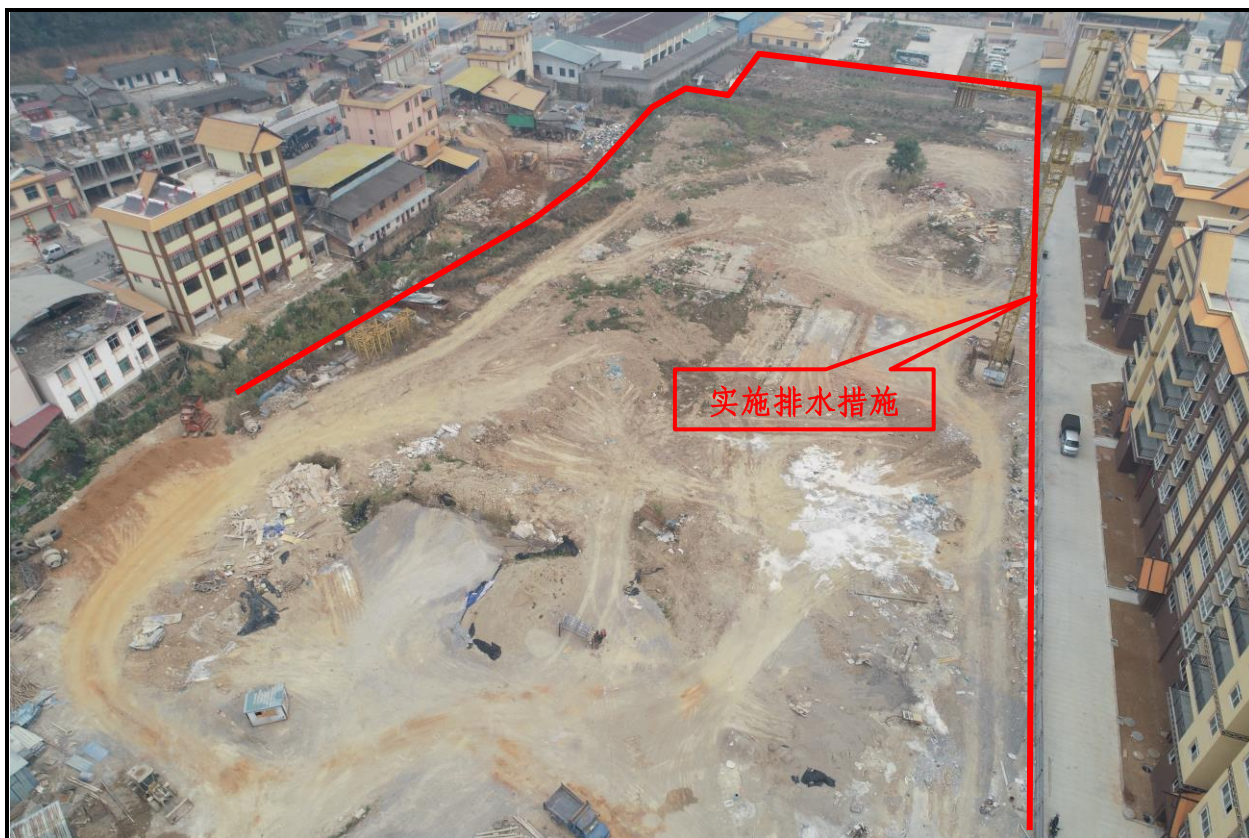
| | 临时措施 | 10 | 2 | 设计的临时排水沟、临时沉砂池等临时措施未实施, 扣 8 分。 |

（2）根据现场监测，北地块已进行扰动，未实施相应的排水、沉砂措施，存在一定的水土流失，建议建设单位在场地外围实施临时排水、沉砂措施。

建议：建设单位在场地外围实施临时排水、沉砂措施。

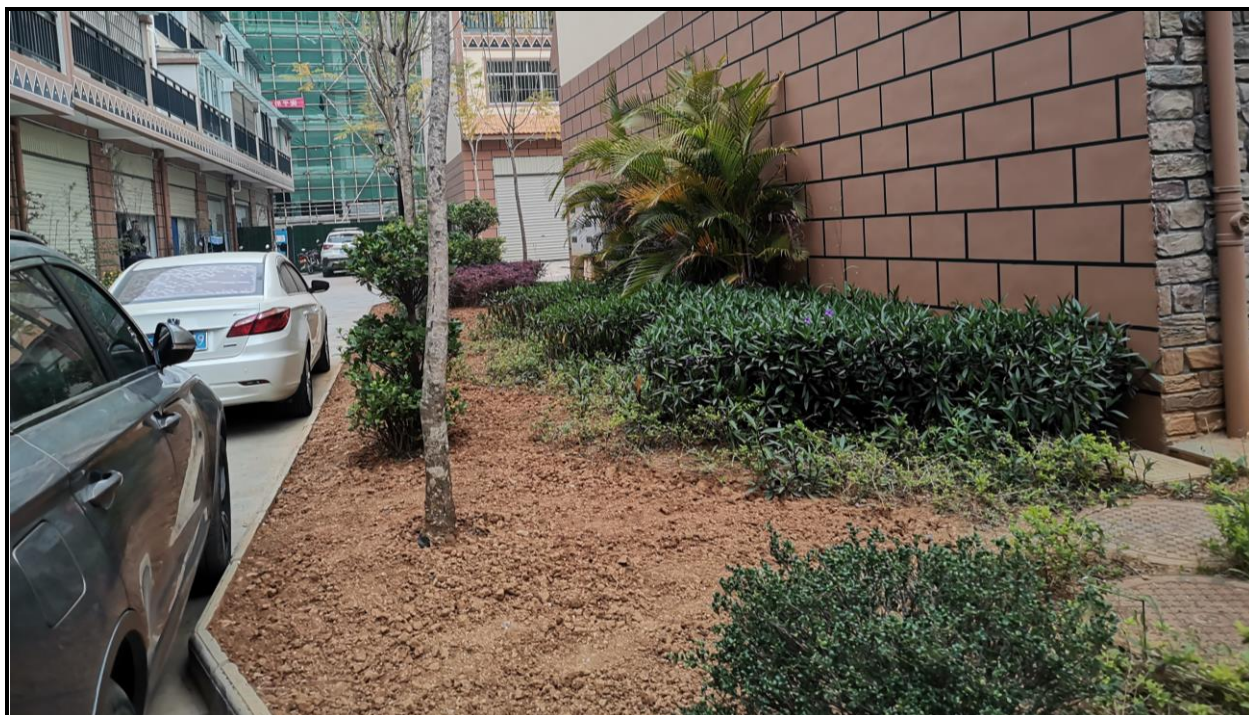
| | 植物措施 | 15 | 12 | 设计植物措施为园林绿化, 根据实际情况, 项目区南地块已实施园林绿化, 局部区域植被长势不佳, 北地块尚未到园林绿化实施阶段, 扣 3 分。 |

（3）根据现场监测，南地块局部绿化区域植被长势较差，建议建设单位加强已实施植物措施的管护工作，对生长不佳的植被进行补植补种。

建议：建设单位加强已实施植物措施的管护工作，对生长不佳的植被进行补植补种。
