橄榄坝傣族水乡特色小镇--会客厅建设项目

水土保持监测季报表

（2021 年 第 3 季度 ）

监测单位：海南云端环境咨询有限公司云南分公司

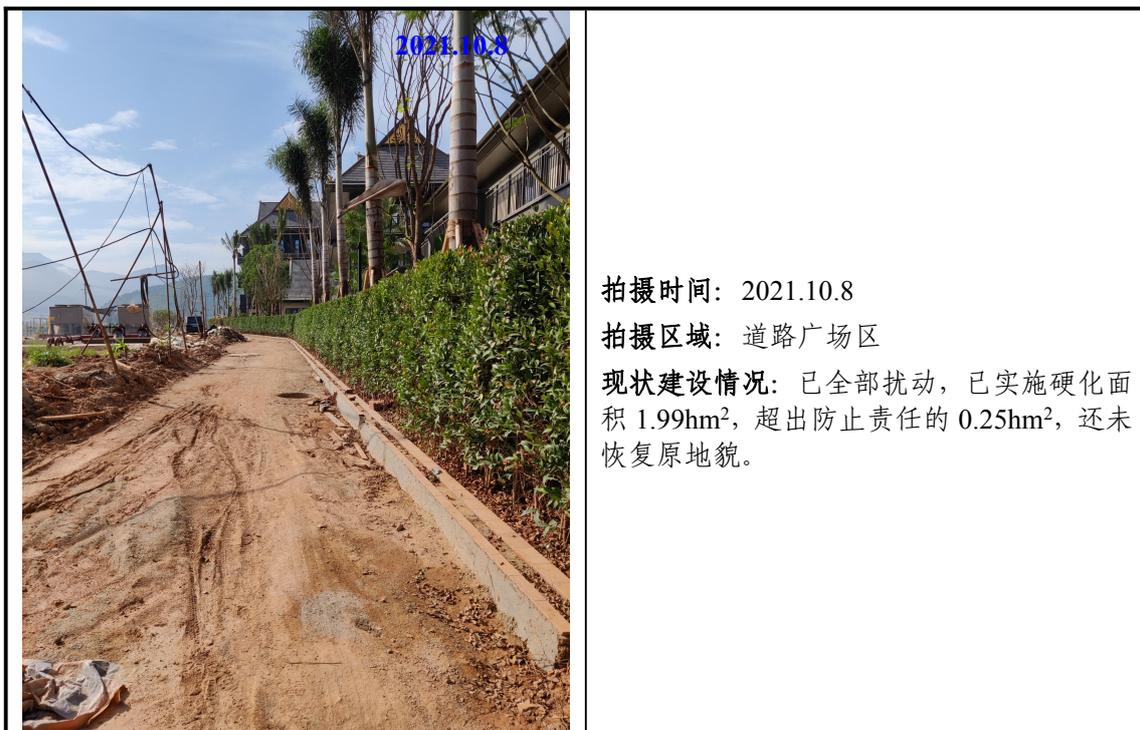
2.1.3.2 道路广场区

道路广场区用地面积 2.24hm²。进场监测时道路广场区大部分区域用作施工临时场地和施工临时道路，采取了混凝土浇筑，已实施硬化面积 1.99hm²，未实施硬化面积 0.25hm²，为地表裸露。

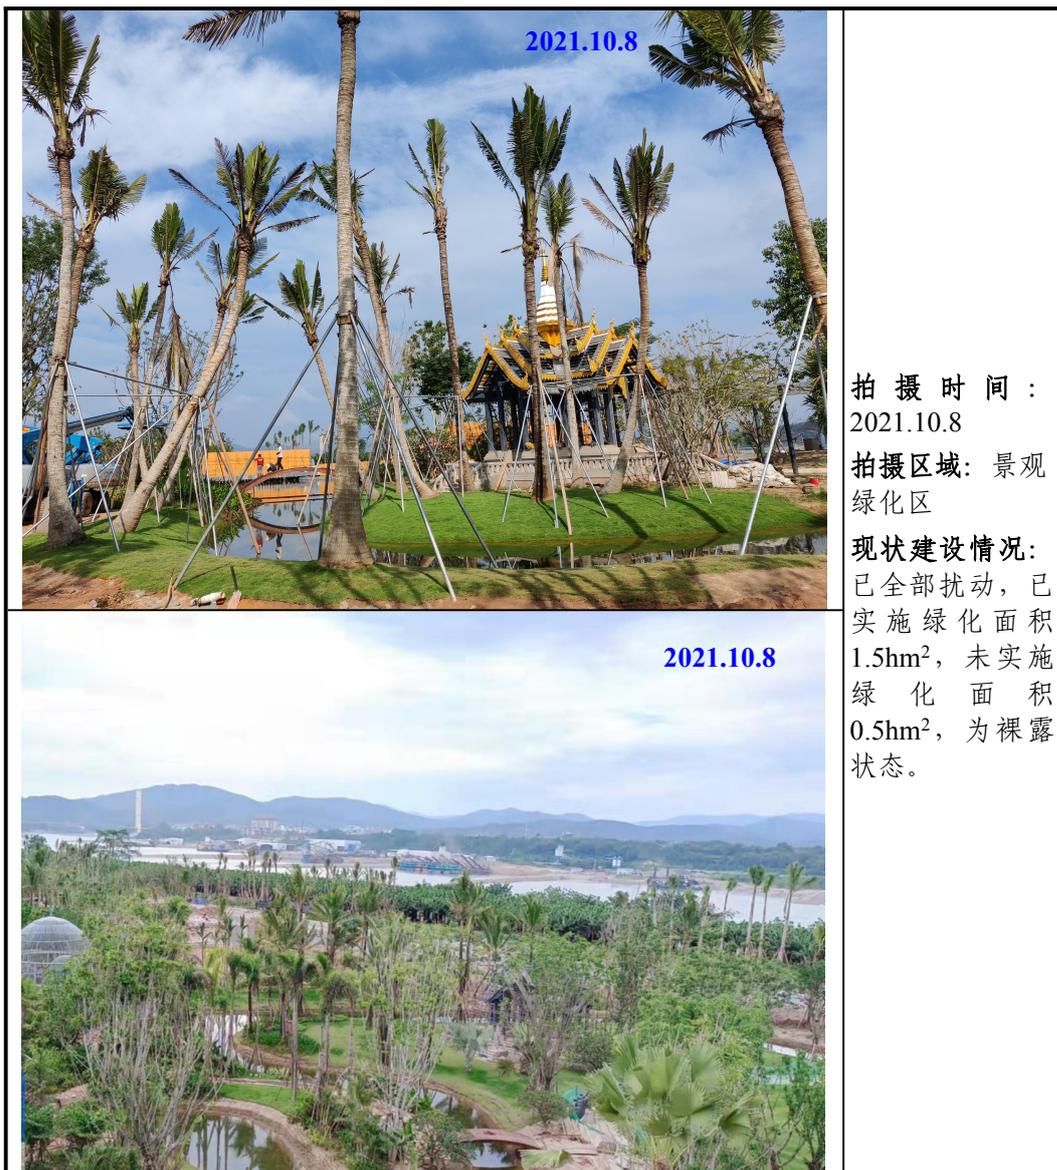
2.1.3.3 景观绿化区

目前景观绿化区已全部扰动，已实施绿化面积 1.5hm²，未实施绿化面积 0.5hm²，为裸露状态。

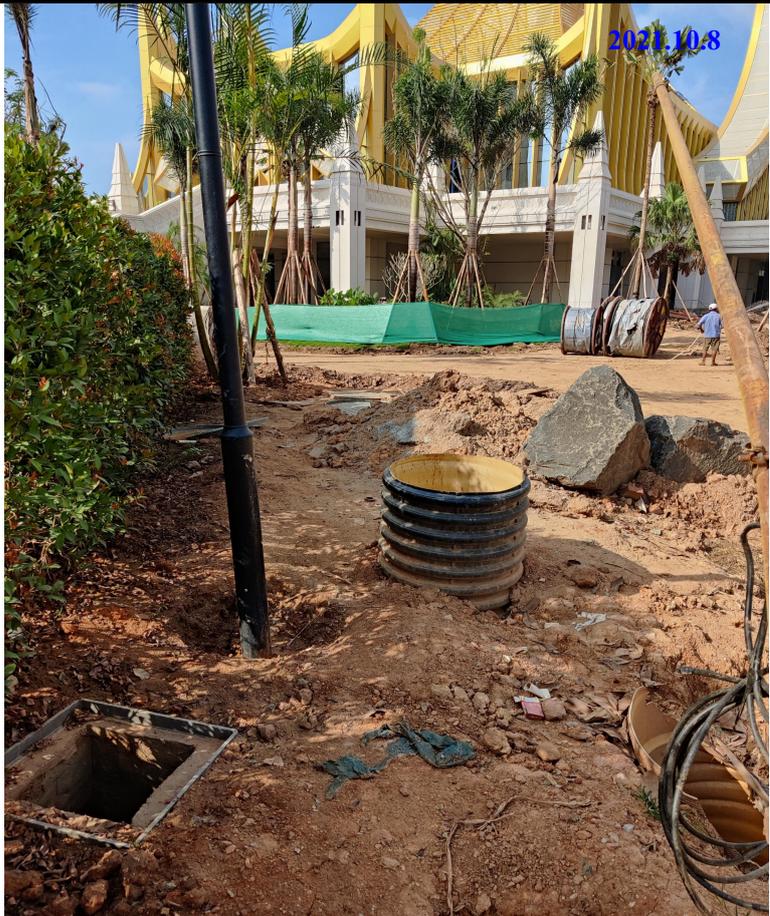
<p>拍摄时间：2021.10.8 拍摄区域：道路广场区 方案设计水土保持措施： 雨水管道 DN400 长度为 1000m、雨水管道 DN500 长度为 200m 截止目前已实施水土保持措施：雨水管 1130m、临时排水沟 100m 措施实施时间：雨水管 2020 年 10 月~2020 年 12 月 未落实原因：已按方案批复实施部分雨水管，因项目布局发生变化，未能按方案批复实施完成 水土保持成效评价：雨水管网有效排导了场地内的雨水</p>

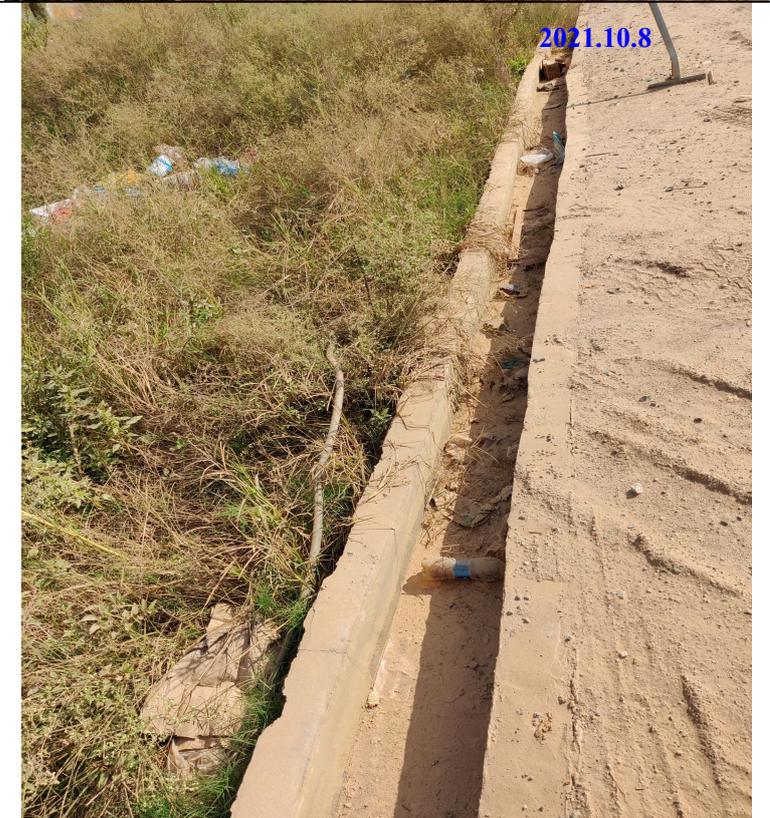
<p>拍摄时间：2021.10.8 拍摄区域：道路广场区 方案设计水土保持措施： 方案新增临时排水沟 400m 截止目前已实施水土保持措施：临时排水沟 200m 措施实施时间：临时排水沟 2021 年 1 月 未落实措施：临时排水沟未实施 200m 未落实原因：已按方案批复实施部分临时排水沟，目前实施的临时排水沟数量能够满足项目区使用 水土保持成效评价：临时排水沟有效防止了径流雨水对场地的冲刷</p>

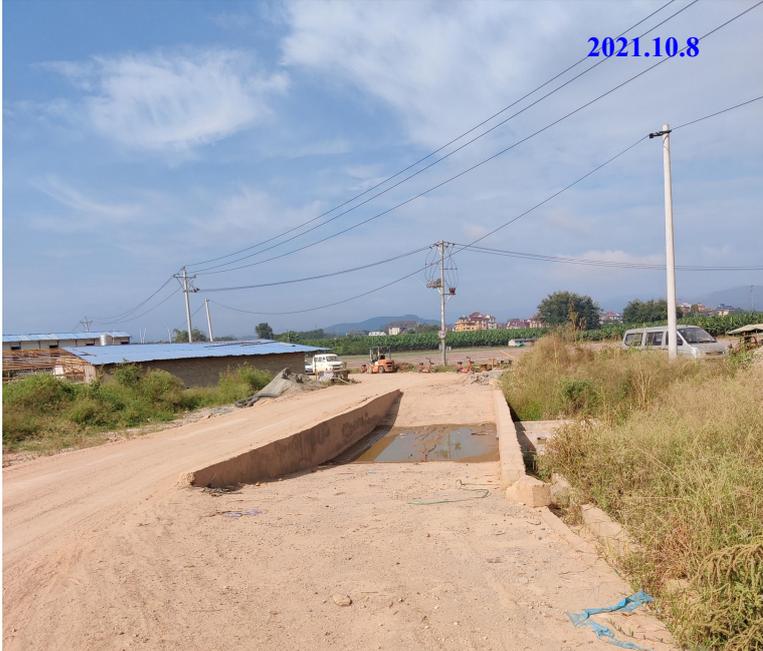
<p>拍摄时间：2021.10.8 拍摄区域：道路广场区 方案设计水土保持措施： 方案新增车辆清洗池1座 截止目前已实施水土保持措施：车辆清洗池1座 措施实施时间：临时排水沟2021年5月 水土保持成效评价：车辆清洗池有效地减少了施工车辆进出场地带走泥土产生的水土流失</p>

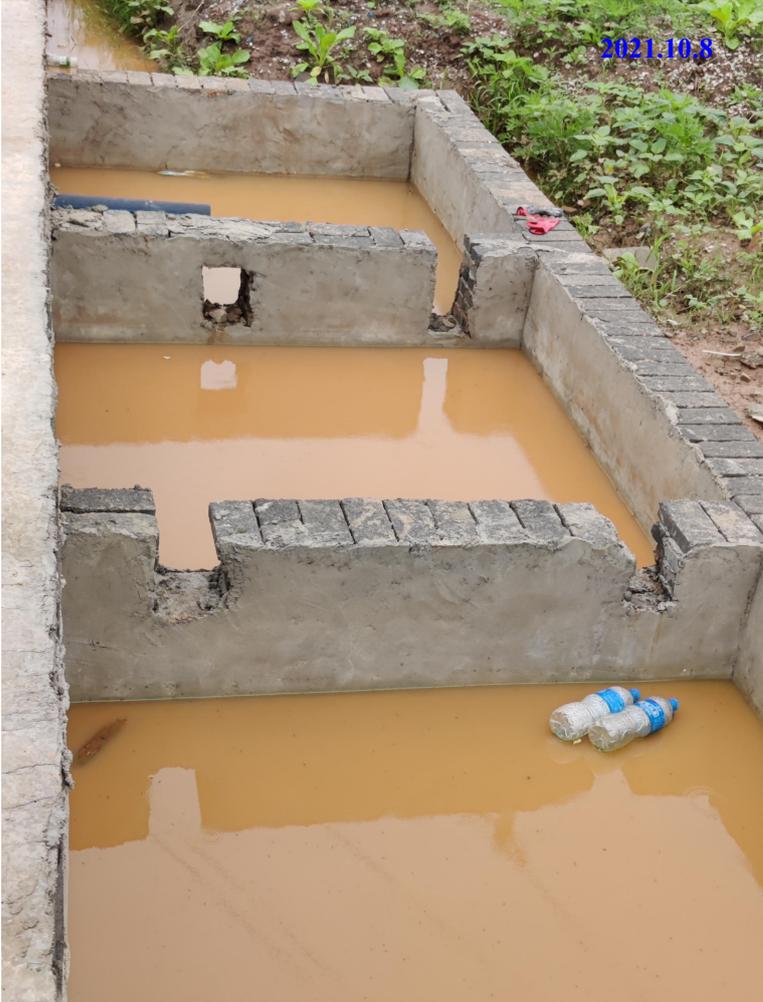
<p>拍摄时间：2021.10.8 拍摄区域：道路广场区 方案设计水土保持措施： 方案新增临时沉砂池2口 截止目前已实施水土保持措施：临时沉砂池1口 措施实施时间：沉砂池2021年1月 未落实措施：沉砂池1口 未落实原因：已按方案批复实施1口沉砂池，能满足项目区使用 水土保持成效评价：临时沉砂池能有效沉淀泥沙，防治对周边环境造成污染</p>

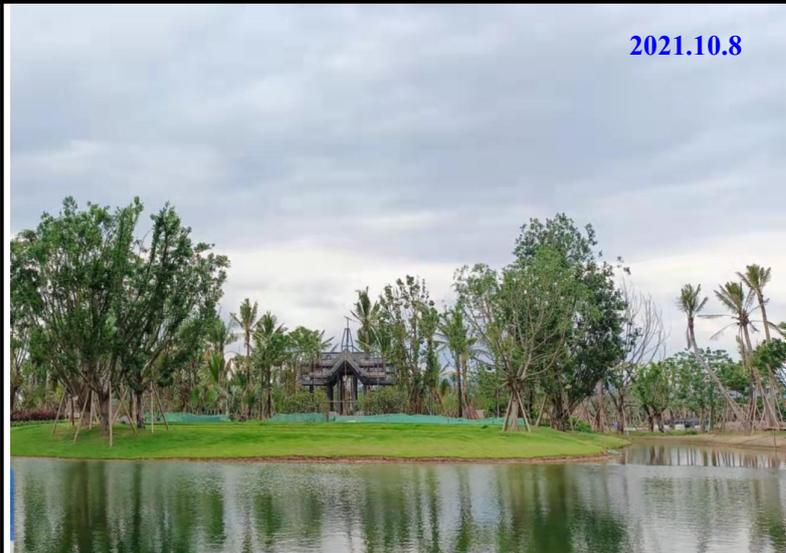
<p style="text-align: right; color: blue; font-weight: bold;">2021.10.8</p>	<p>拍摄时间：2021.10.8 拍摄区域：景观绿化区 方案设计水土保持措施：场地绿化 21951.32m²； 截止目前已实施水土保持措施：场地绿化 15000m²； 措施实施时间：场地绿化 2021 年 6 月 未落实措施：场地绿化未实施 5031.32m² 未落实原因：项目区平面布局发生变化，绿化区域面积减少 1920m²，截止目前还可绿化区域 5031.32m²，项目正在施工中，未能实施完全 水土保持成效评价：场地绿化避免了地表裸露，增加了雨水下渗，减少了地表土壤中的水分蒸发径流，后期需加强已实施绿化的管护工作</p>

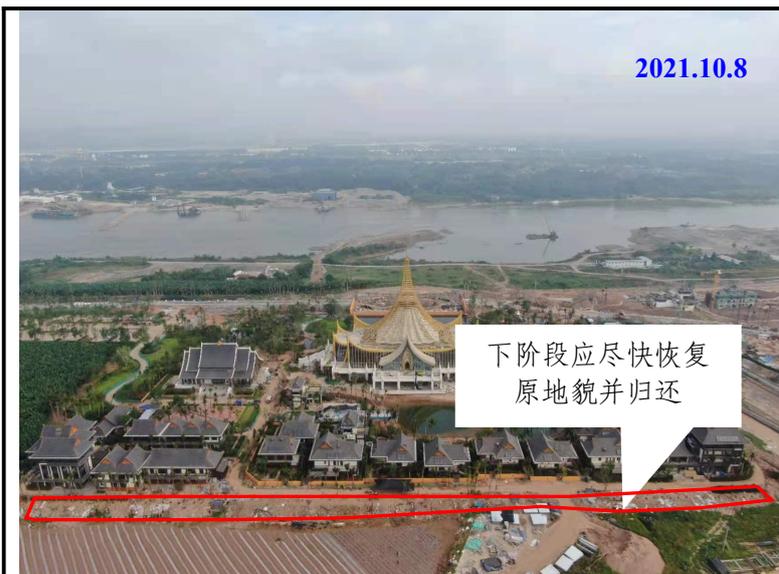
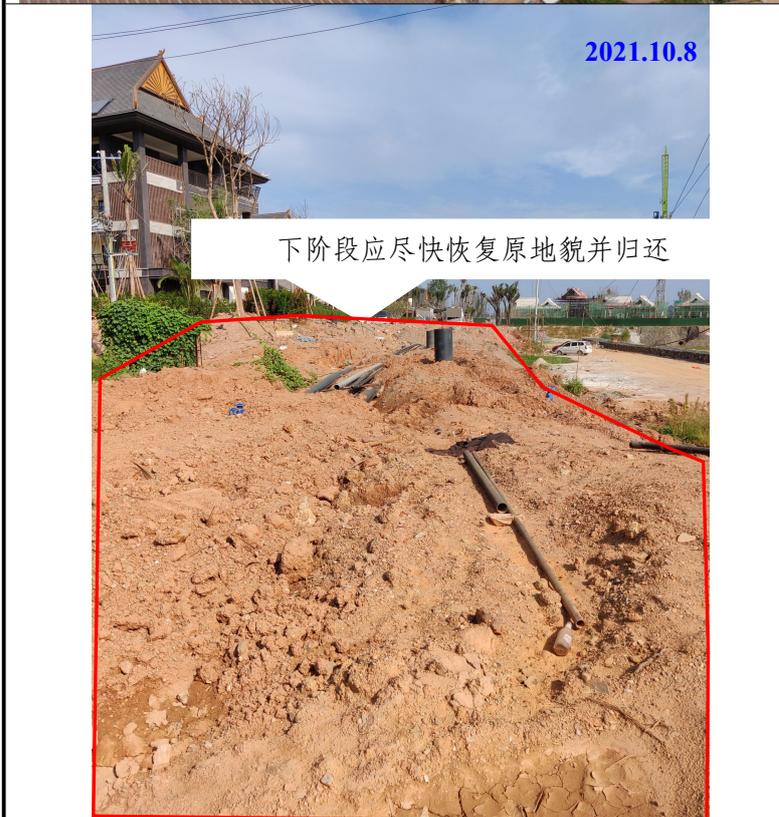
拍摄时间: 2021.10.8
拍摄区域: 道路广场区
实际实施水土保持措施: 雨水管网 1130m, 临时排水沟 100m, 沉砂池 1 口, 车辆清洁池 1 座
存在问题: 道路已实施硬化, 超出防治责任范围区域为裸露状态, 水土流失隐患较大
建议: 下阶段应尽快恢复原地貌

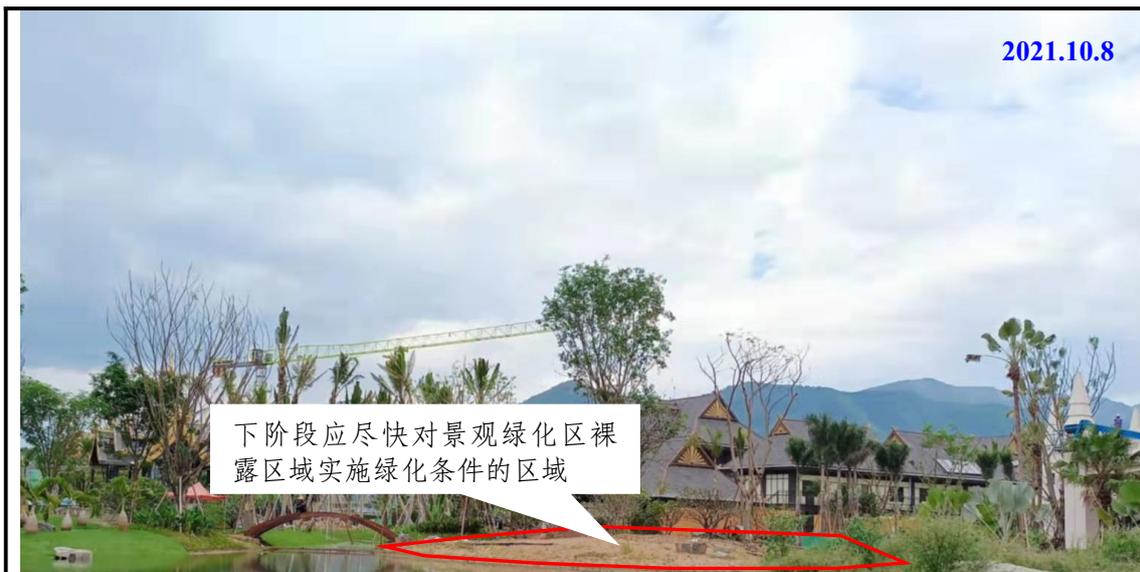
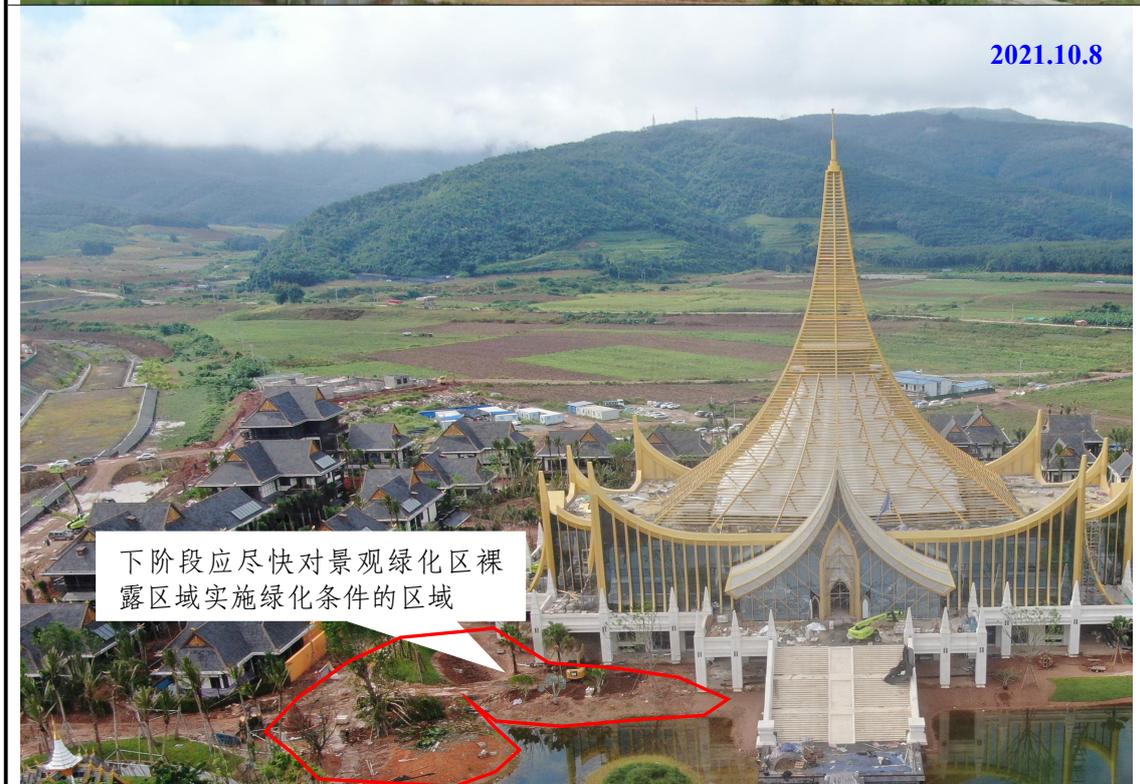
拍摄区域：景观绿化区

存在问题：未实施绿化区域为裸露状态，水土流失隐患较大

建议：下阶段应尽快对景观绿化区裸露区域实施绿化条件的区域。
