兆南·椰林壹号 C-02 地块 水土保持监测季度报告

(2019 年 第二季度)

建设单位：陵水兆南房地产开发有限公司

监测单位：海南新南方工程设计有限公司

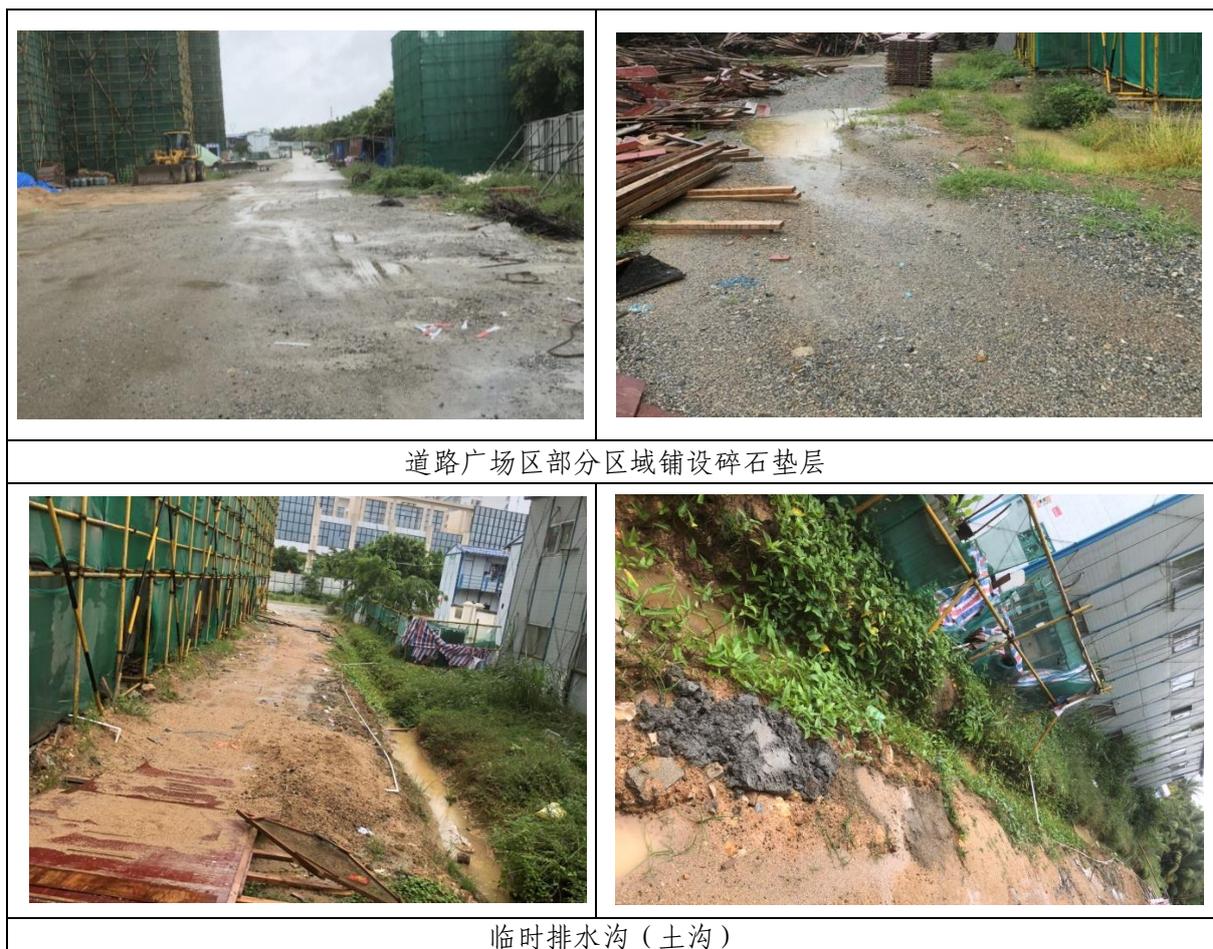
图 4-1 场地水土流失现状

截至目前，本项目已完成表土剥离工作，2、4、6、9#住宅楼、10#会所楼及其周边区域正在施工，已于场地出入口设置 1 处洗车池及 1 处沉沙池，沿 2、4、6、9#住宅楼周围建设有部分排水沟（土沟），已沿西侧用地红线硬化部分场内交通道路作为内部施工道路，永临结合使用。1、3、5、7、9#住宅楼及其周边区域仍在由政府拆迁，尚未动工，地表裸露面积较大，水土流失隐患较大。水土流失情况详见表 4-4。

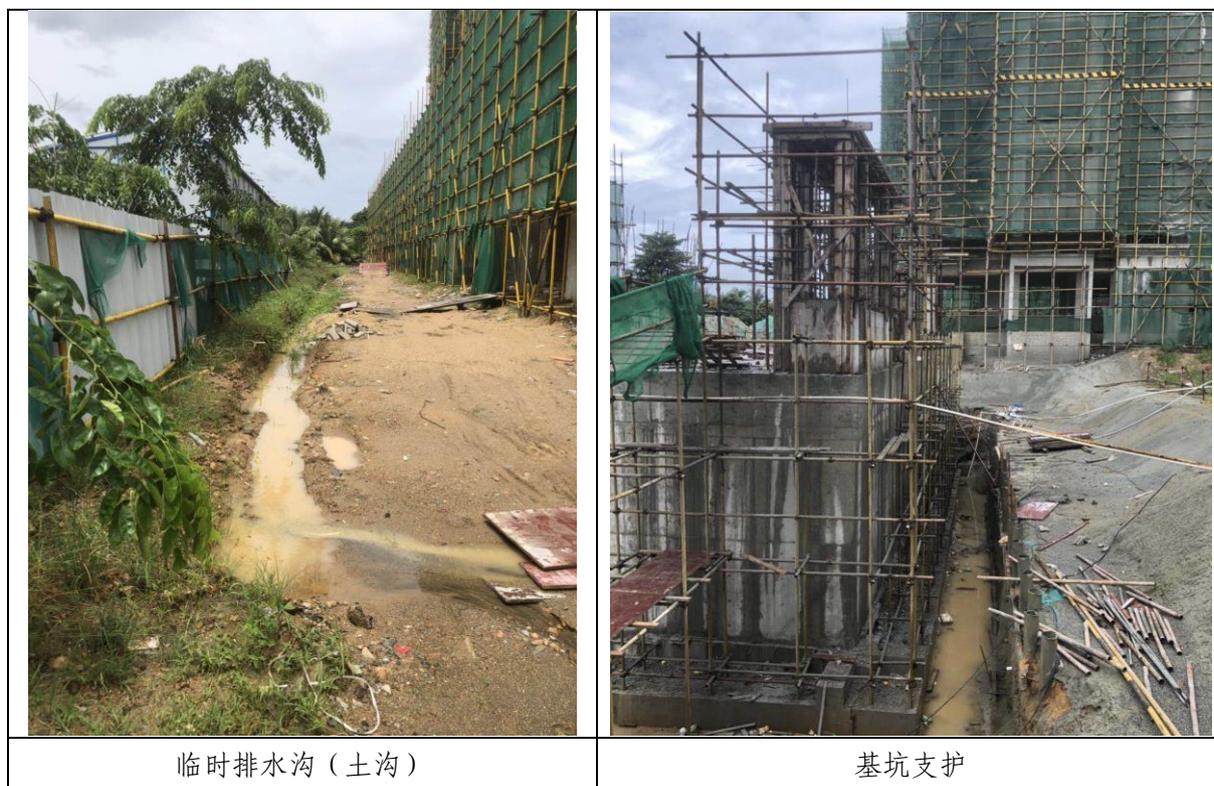
图 4-2 主体建筑区现状

现状：建设区域正在进行地下室与主体建筑地上部分的修筑，地表扰动大，水土流失

严重；待建设区域正在拆迁，裸露面积区域水土流失隐患较大。

- (1) 优化施工工艺和施工时序，切实保护水土资源。
- (2) 完善基坑排水措施，加强基坑支护力度。
- (3) 对裸露地区临时覆盖彩布条，减少水土流失。

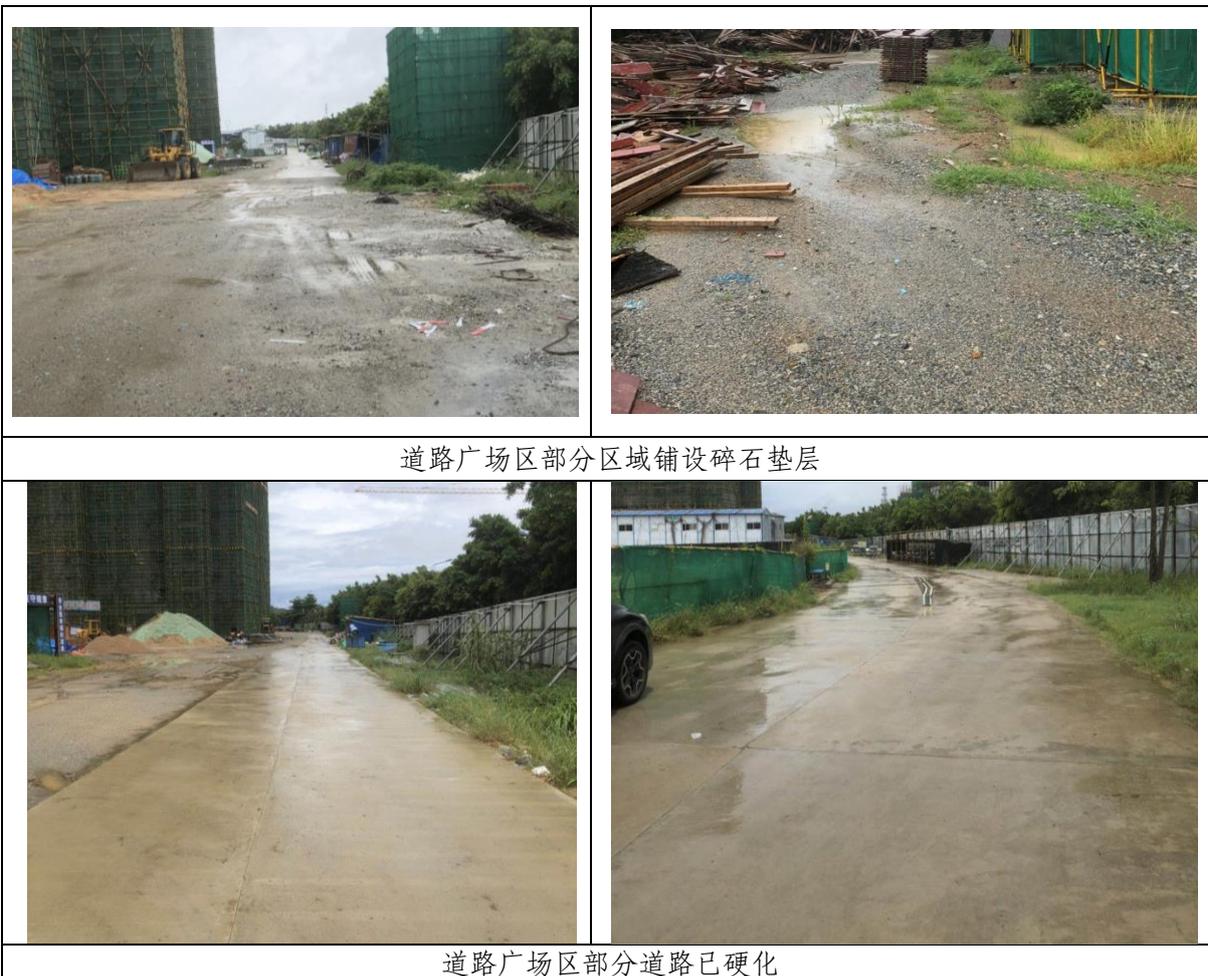
图 4-3 道路广场区现状

现状：截至目前，项目正在对部分场内交通道路进行硬化，施工车辆对主要施工道路区域碾压强度高且频繁，对该区域地表扰动较大。

道路广场区部分区域铺设碎石垫层

道路广场区部分道路已硬化

- (1) 根据现场情况，加强地表覆盖，包括铺砌碎石等措施；
- (2) 对裸露地表宜采取彩条布苫盖，尤其加强雨天的临时防护工作；
- (3) 对部分区域临时堆土场进行平整或及时运至临时堆土场堆存。

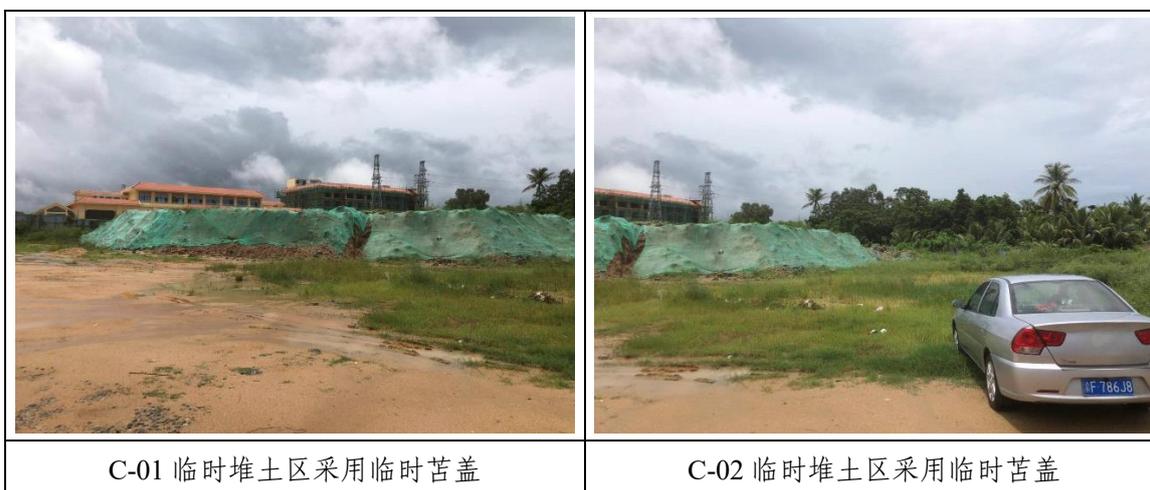
图 4-4 C-01 临时堆土区现状

本项目临时堆土区设置于布置于项目场地内 7#、8#楼及周边，临时占用道路广场区和主体建筑区用地，临时堆土区总面积为 0.80hm²、临时堆土区容土量约 2.80 万 m³、堆土高度 2.5~3.5m，堆土坡度 1:1.5，堆存时间为 2020 年 3 月~2021 年 6 月，C-02 临时堆土区尚未开始建设。截至目前，C-02 堆土运至 C-01 临时堆土场进行存放，该区纳入 C-01 防治责任范围。

(1) 对已堆存的临时堆土规整，集中堆放。与 C-01 项目统筹规划，加强临时堆土区各项水土保持措施，如临时拦挡、临时排水沟等，尤其是雨天的临时防护工作。
