# 青城里房地产开发项目 水土保持监测半年报

(2019年1月~6月)

建设单位: 都江堰市同心置业发展有限公司

监测单位: 四川善信工程项目管理有限公司

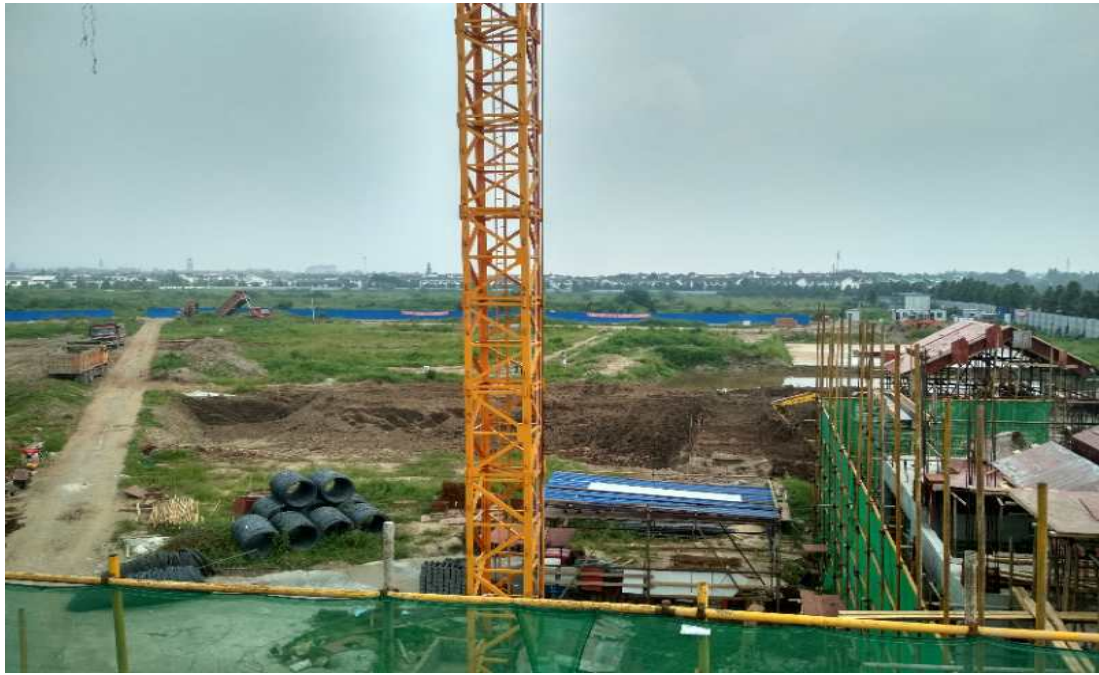
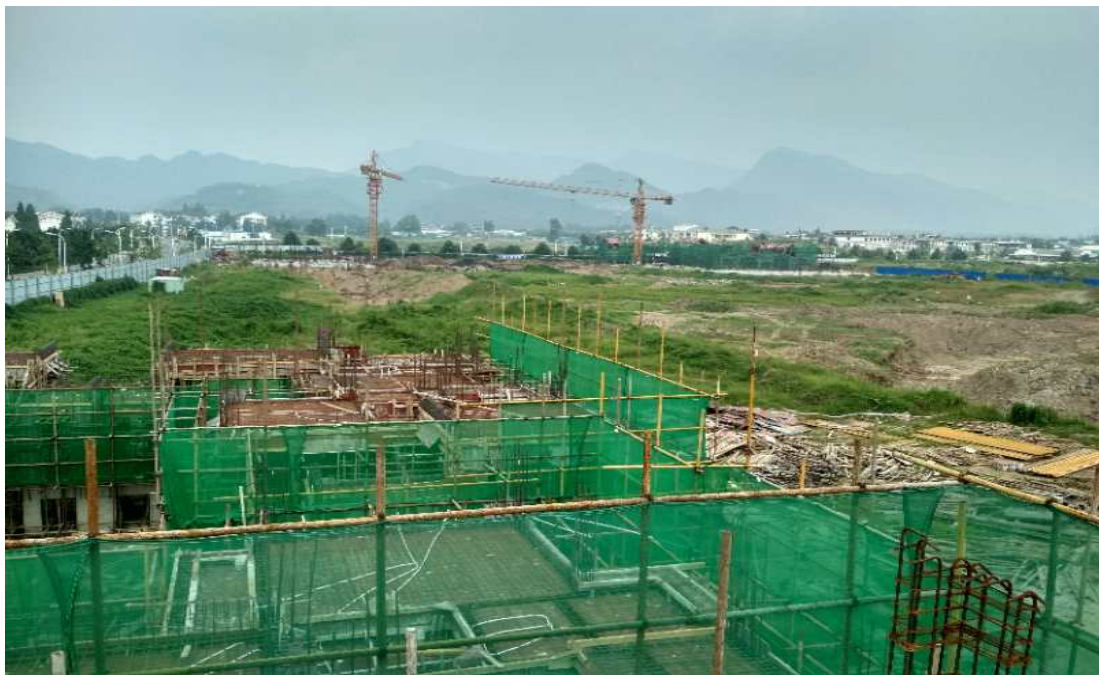
建构筑物建设情况

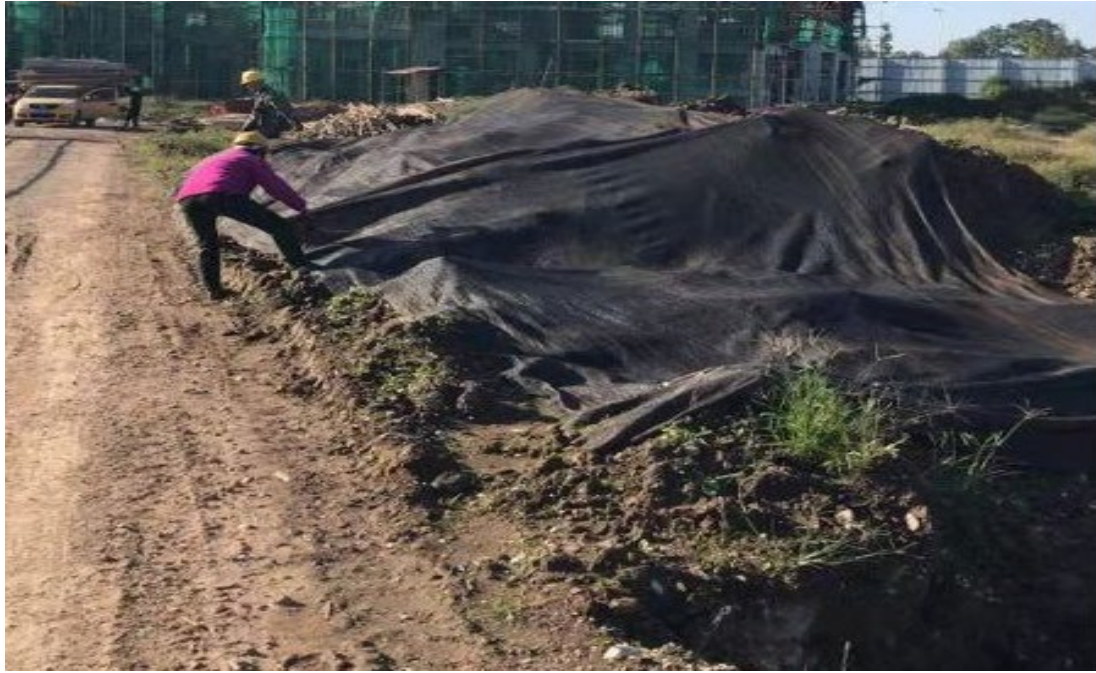
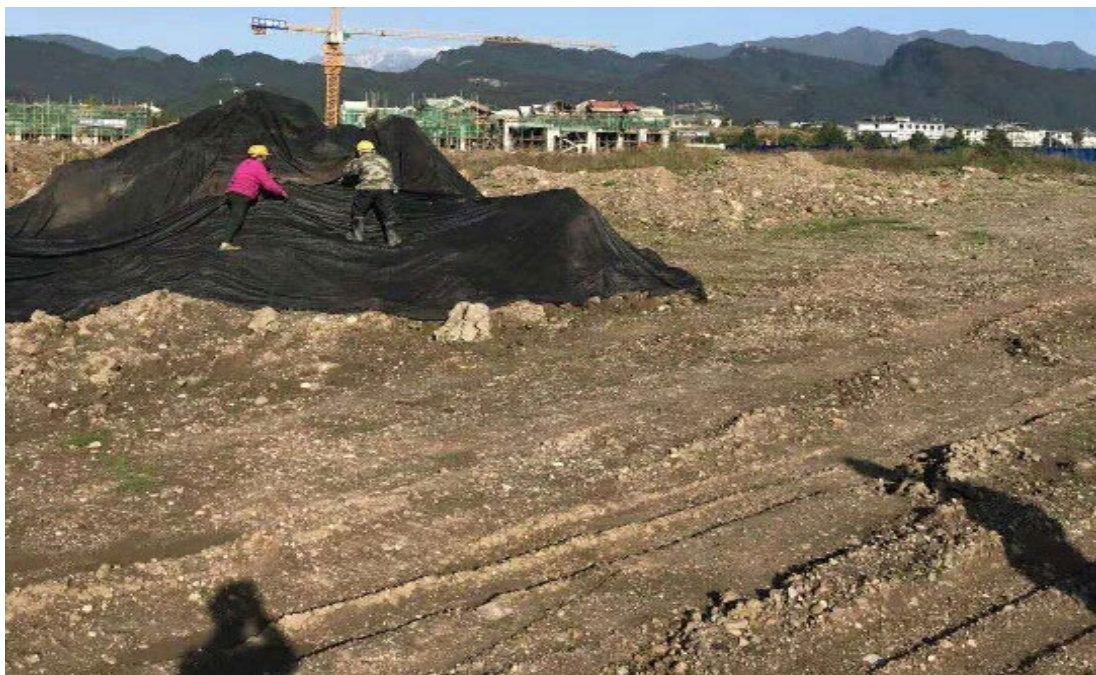
场内临时遮盖

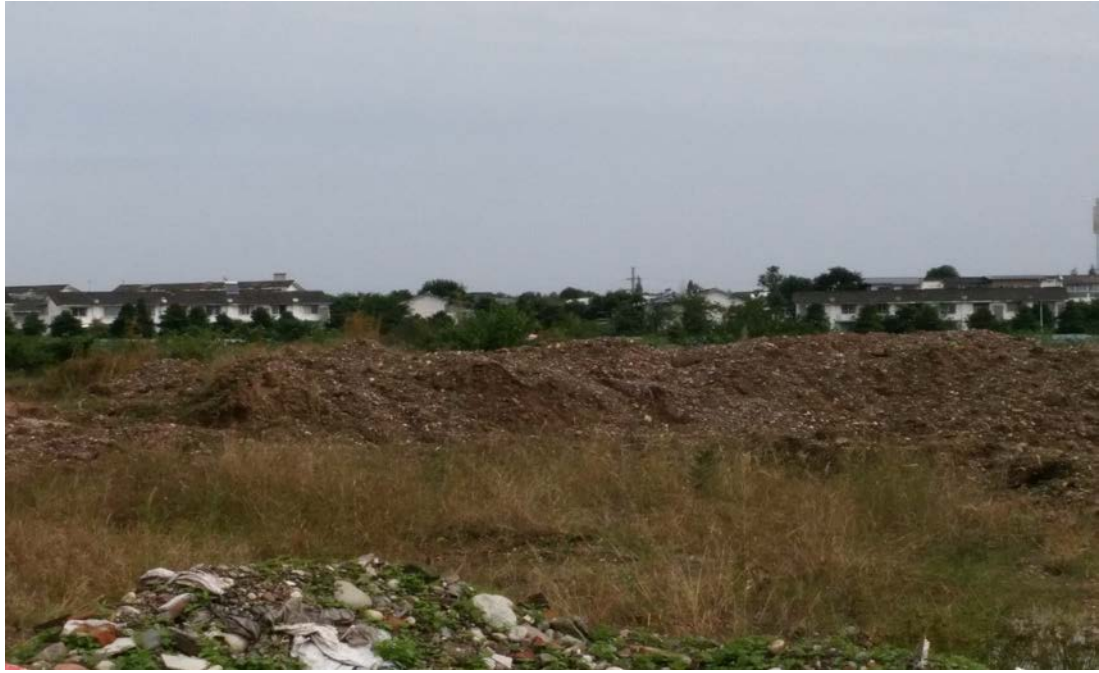
(2) 场地内部分区域存在临时堆土未进行覆盖。

场内临时堆土现状

(3) 在施工过程中要注重水土保持临时措施的实施，以最大限度地减小施工期间的水土流失；

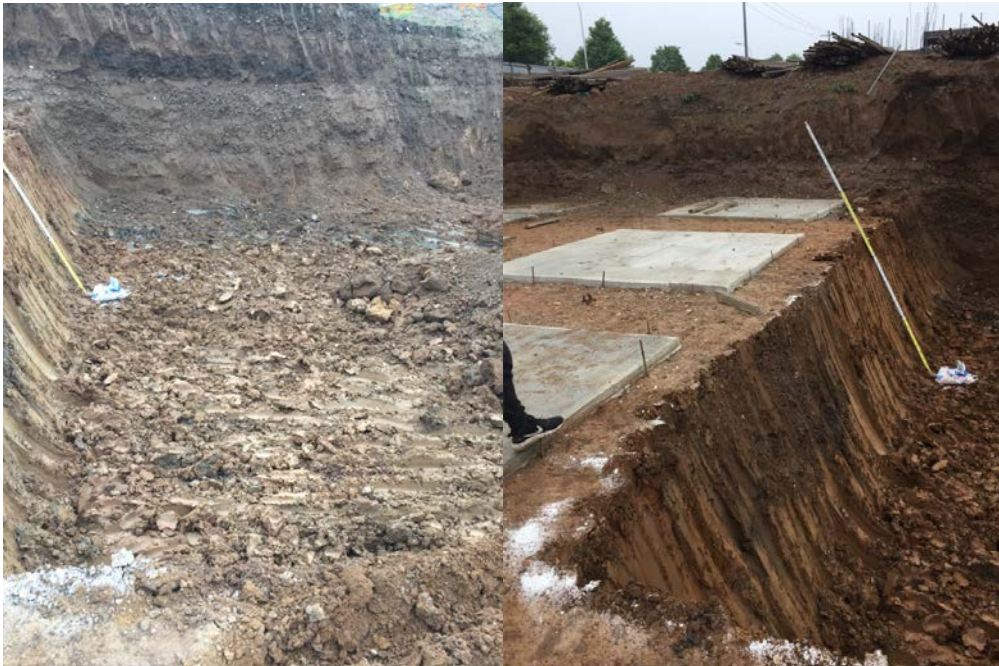
地下室开挖

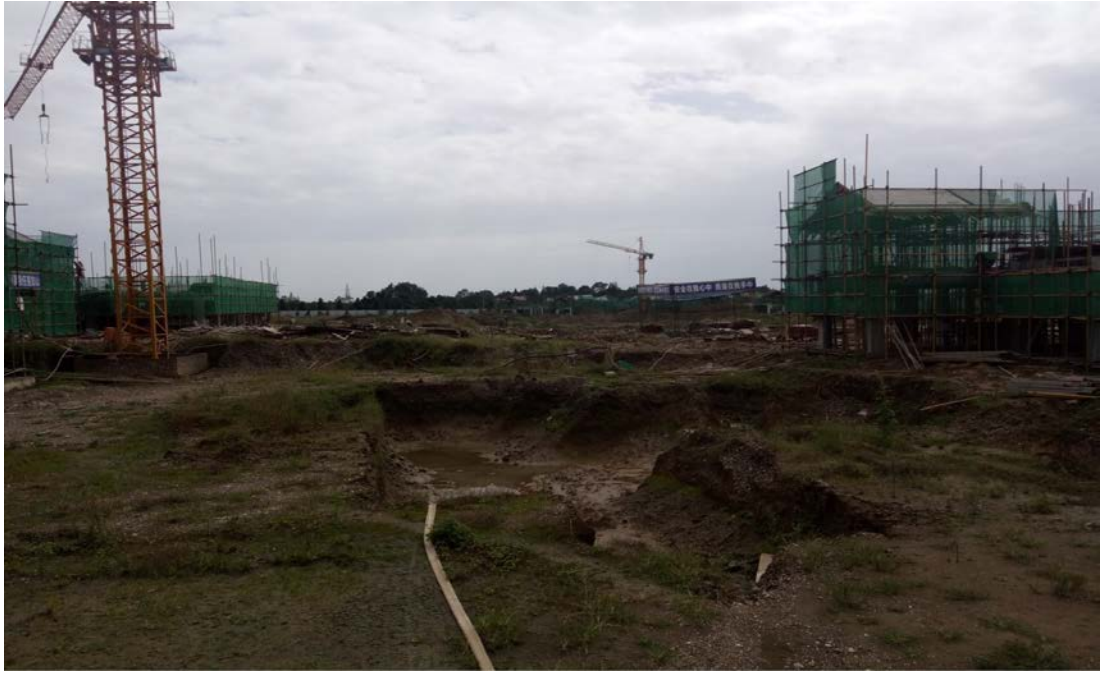
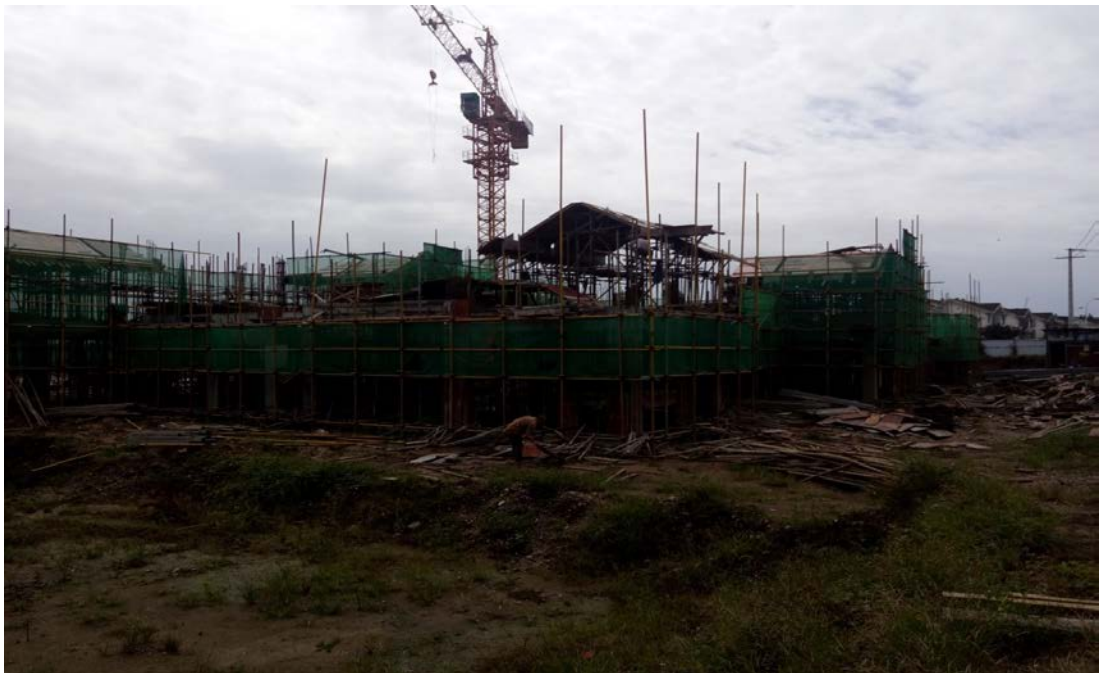
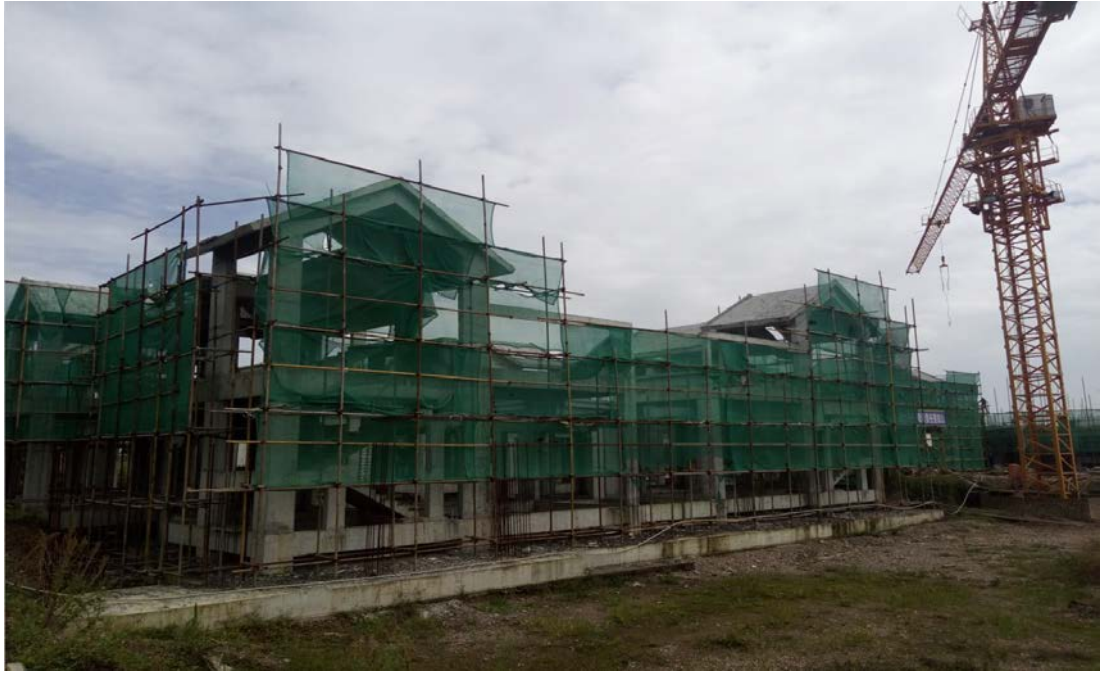
场内建设现状
