成雅新城大道建设工程

# 水土保持监测季度报告表

(2021 年第 3 季度)

监测单位：浙江中水工程技术有限公司

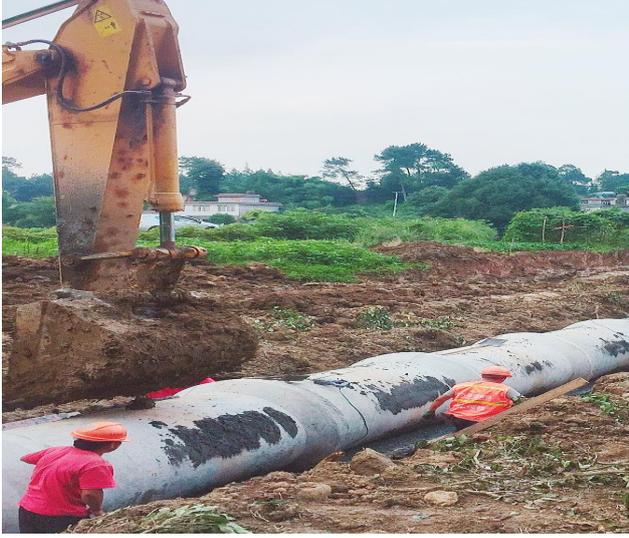
K1+417(Y118-Y116)道路右侧雨水管安装

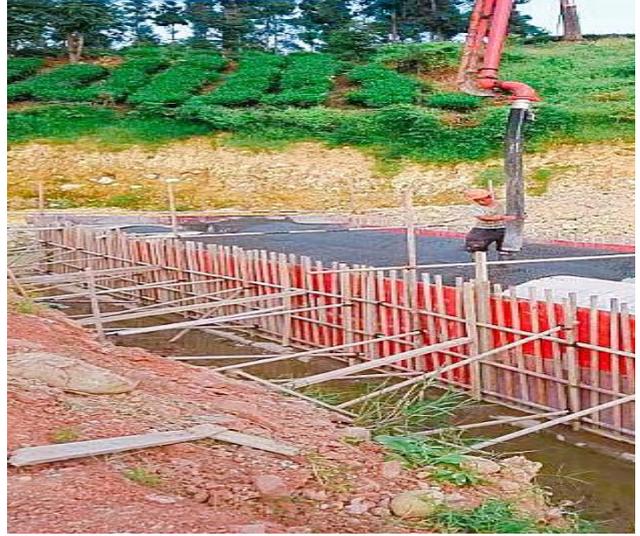
里程 K2+362 左半幅圆管涵管道安装

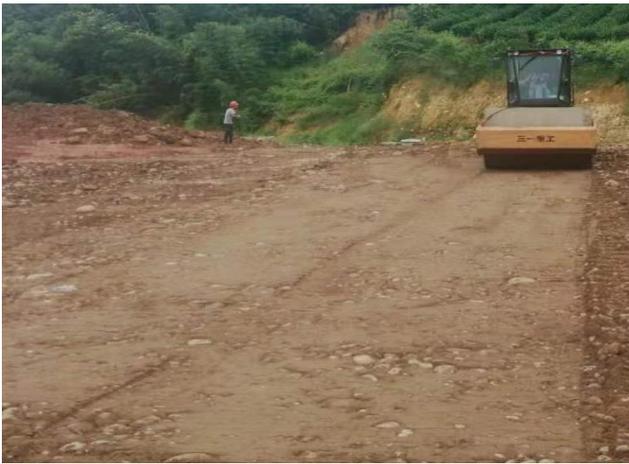
K2+362 左半幅圆管涵涵顶 50cm 以上分层回填

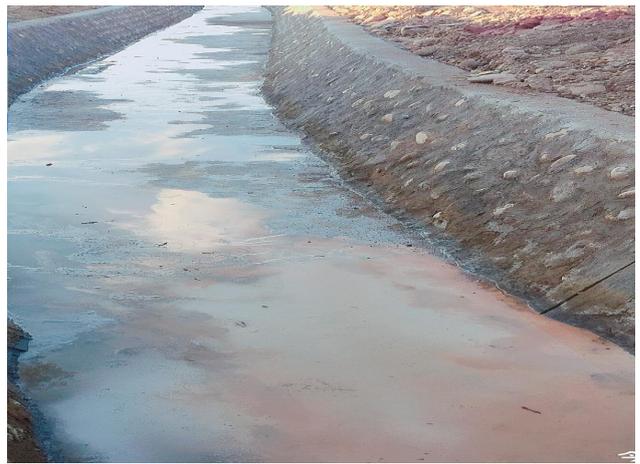
K1+803 ~ 1+620 道路右幅改渠浆砌石排水渠安装

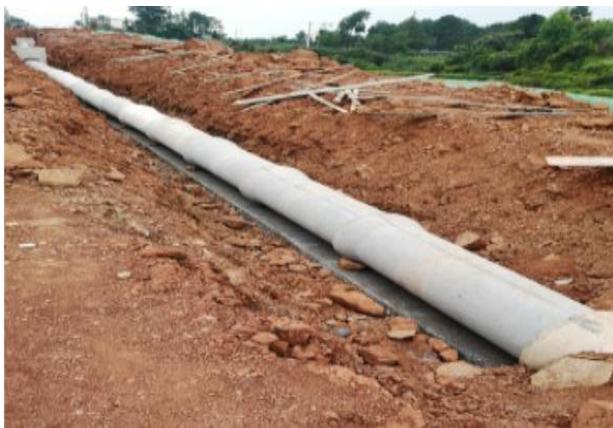
雨水管安装

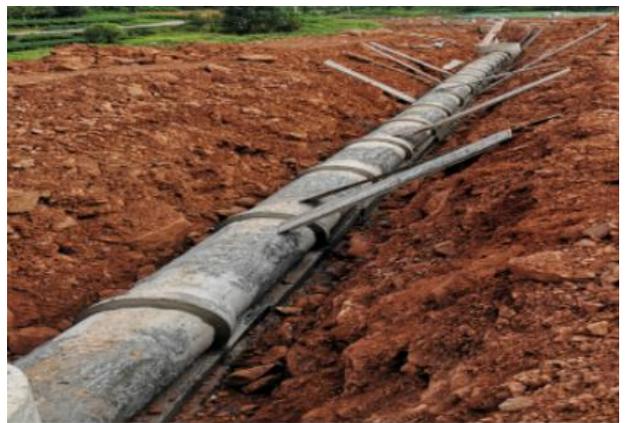
雨水管道安装

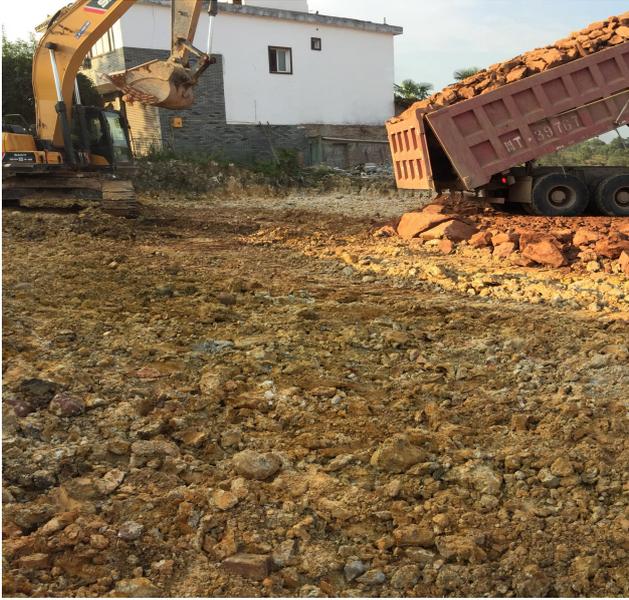
K2+600 终点和 X174 县道平交路口合格路基填筑

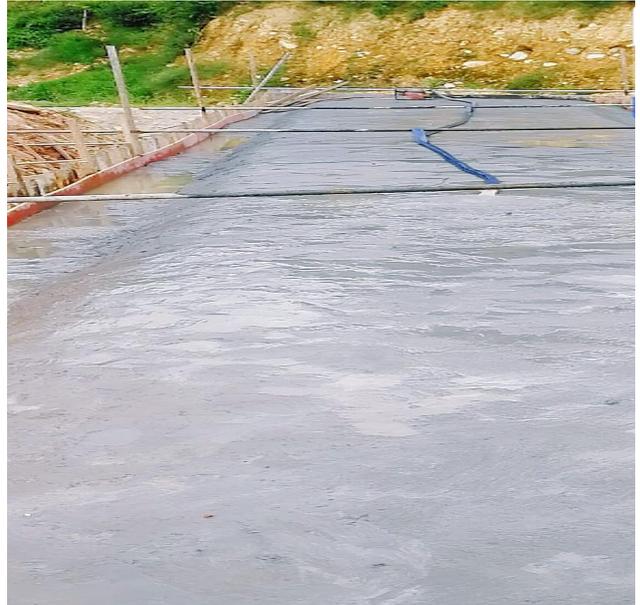
K2+362 左半幅圆管涵包封砼浇筑完

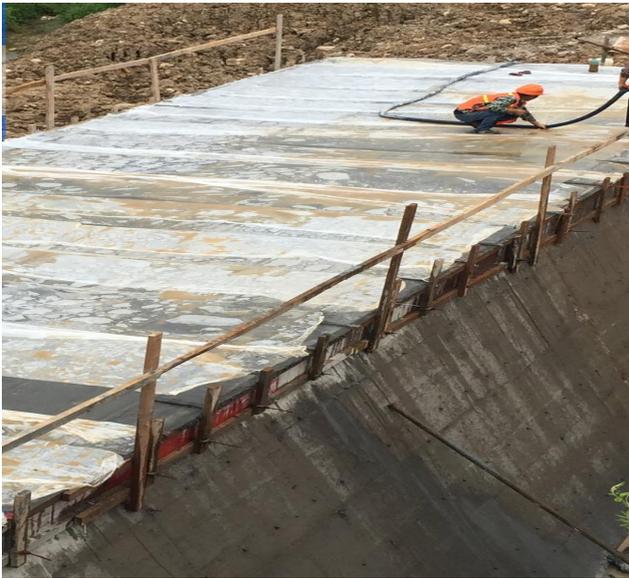
K0+000 ~ K0+030 线外下穿 G318 泄洪渠改盖板涵  
盖板砼浇筑完

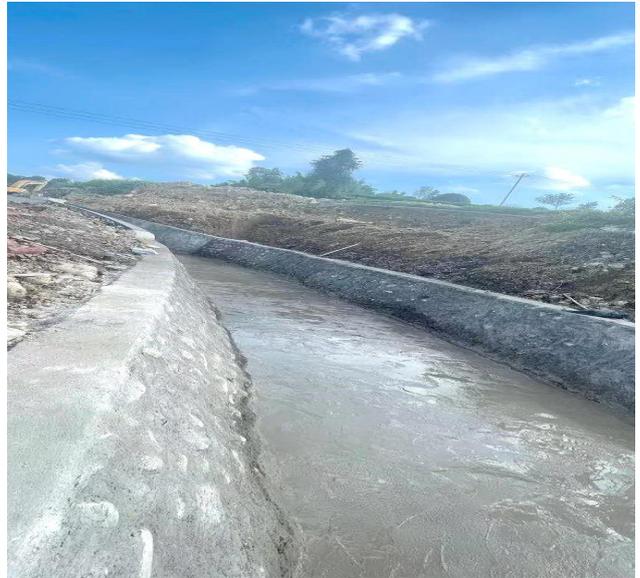
K1+803 ~ 1+620 道路右幅改渠浆砌片石排水渠安  
装完，汛期来临已排水使用
