学府星川北苑新居工程

水土保持监测季度报告

(2021年第1期: 9~11月)

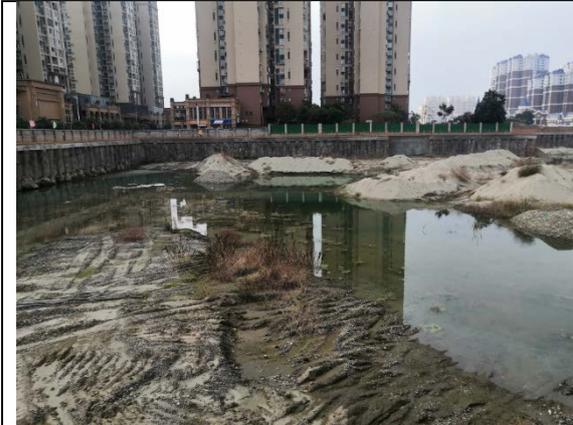
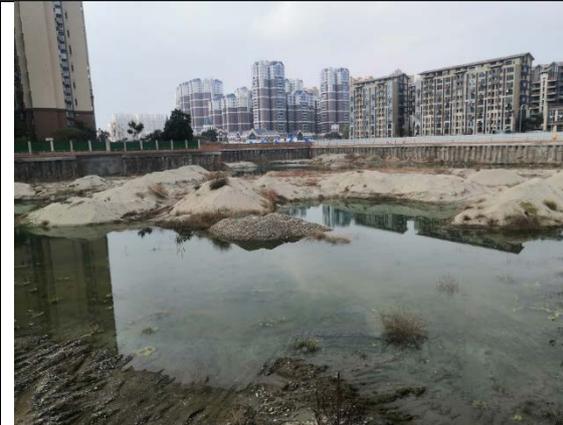
截止2021年11月,项目现场踏勘时,项目区内基坑区域已开挖5m左右,局部开挖7m,基坑内积水较多,项目区其他区域均已进行硬化,项目处于停工状态。

<p>基坑内开挖现状（2021.11）</p>

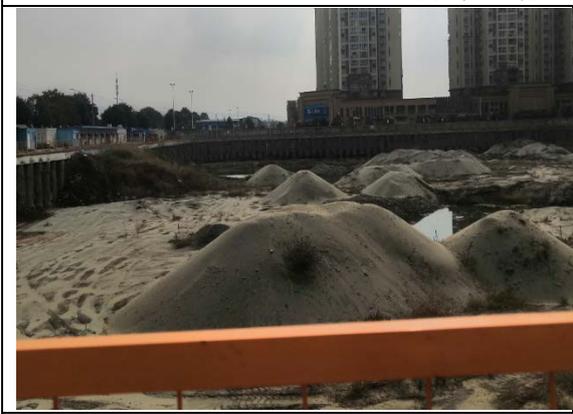
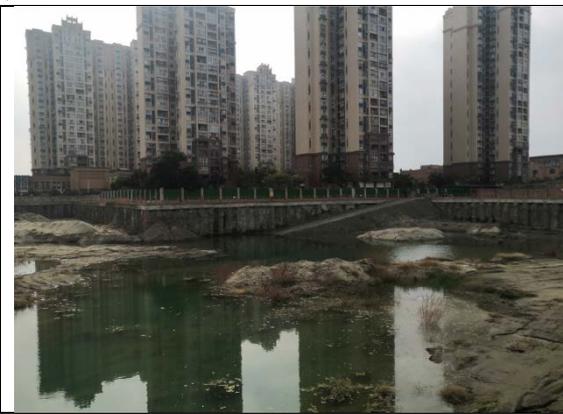
<p>基坑内开挖现状（2021.11）</p>

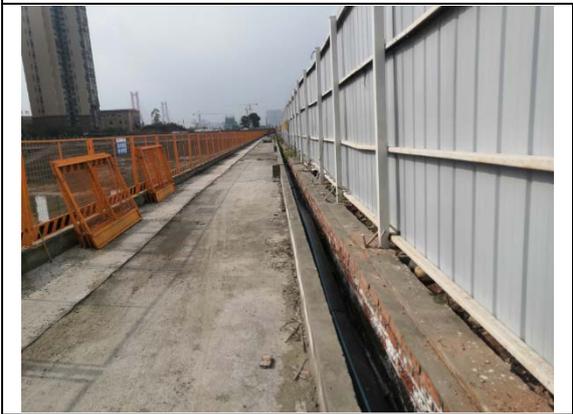
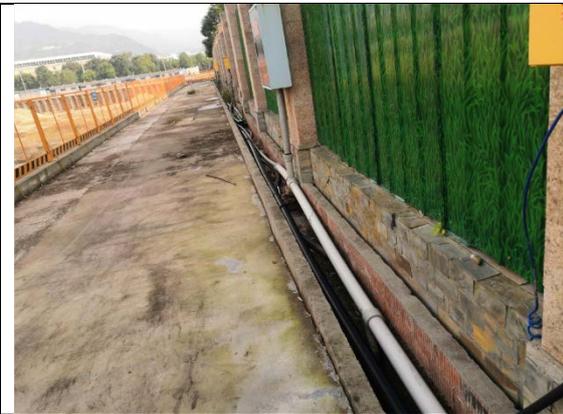
<p>基坑周边临时截水沟（东北侧）（2021.11）</p>	<p>基坑周边临时截水沟（西侧）（2021.11）</p>

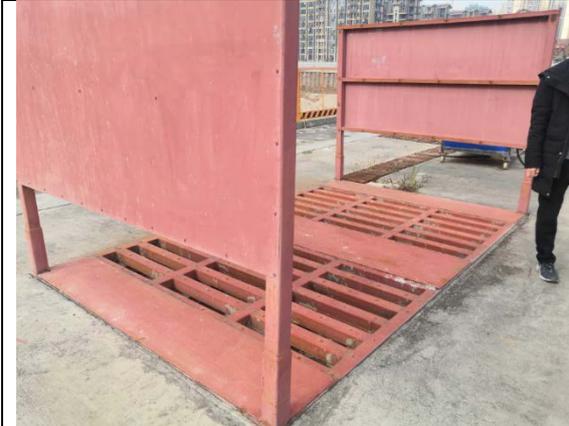
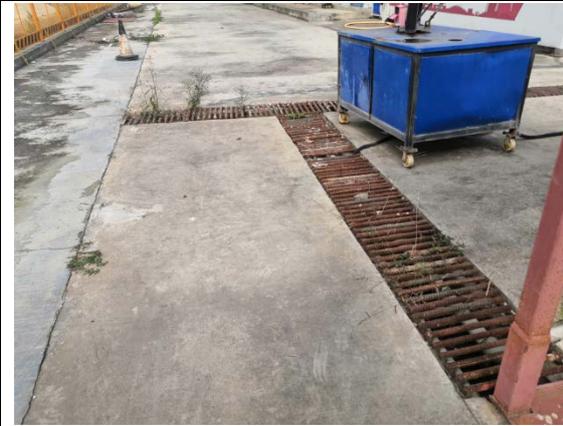
<p>洗车凹槽（2021.11）</p>	<p>临时排水沟</p>

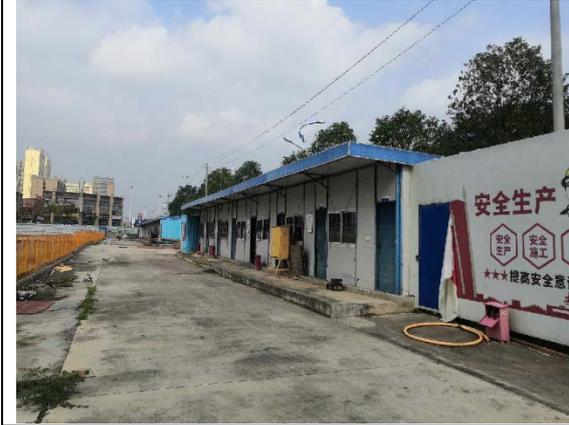
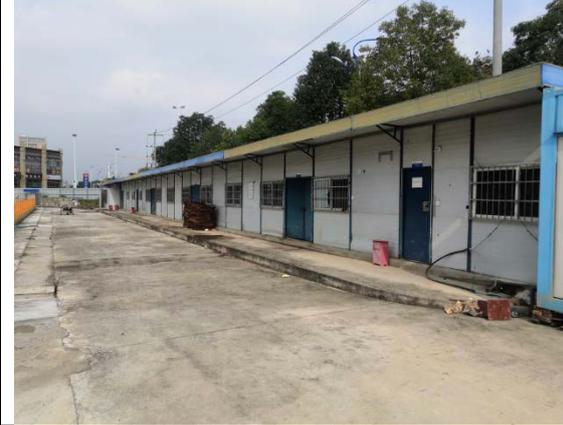
<p>临时库房（2021.11）</p>

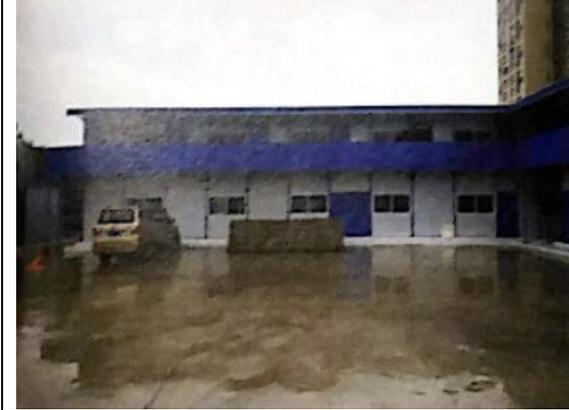
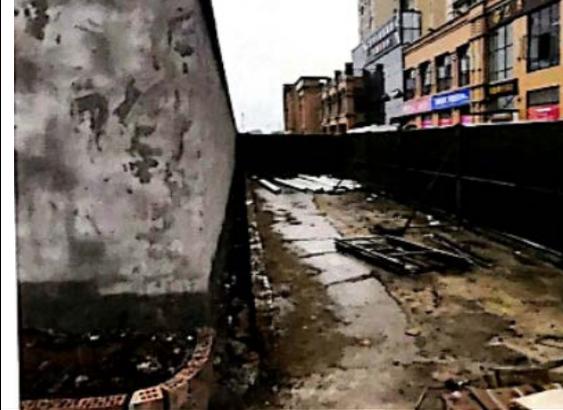
<p>项目区东南侧施工营地（2021.11）</p>	<p>施工营地内排水沟（2021.11）</p>

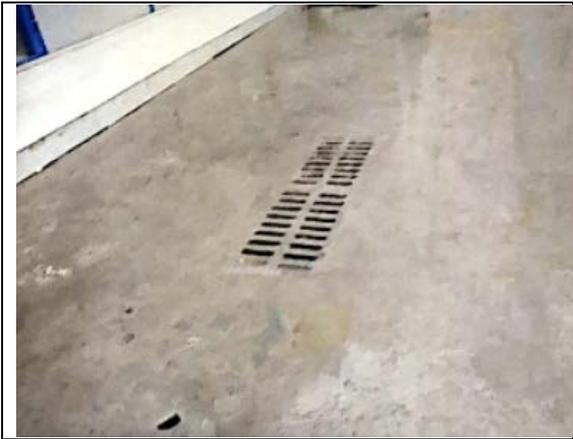
施工营地内雨水篦子 (2021.11)

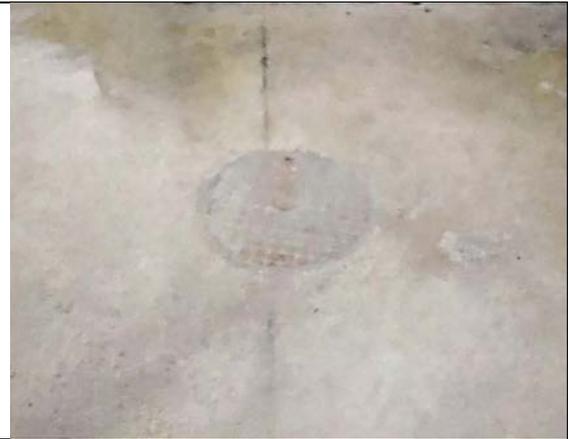
施工营地内雨水检查井

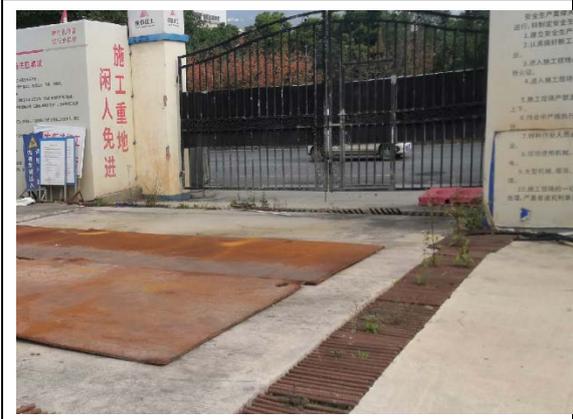
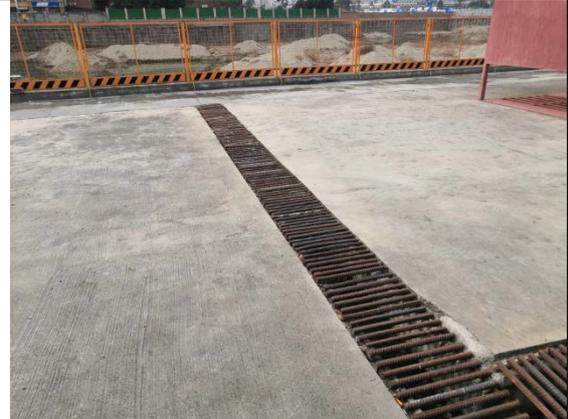
临时排水沟 (2021.11)

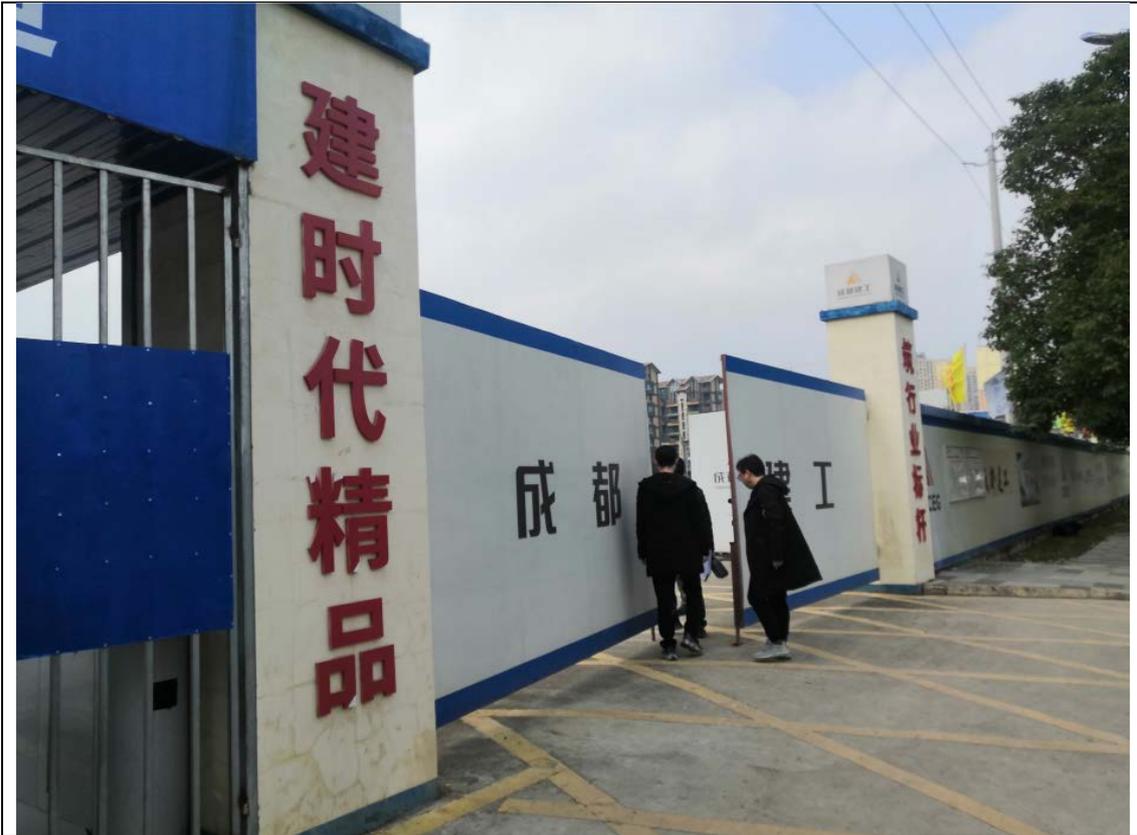
项目区东侧施工大门出入口（2021.11）

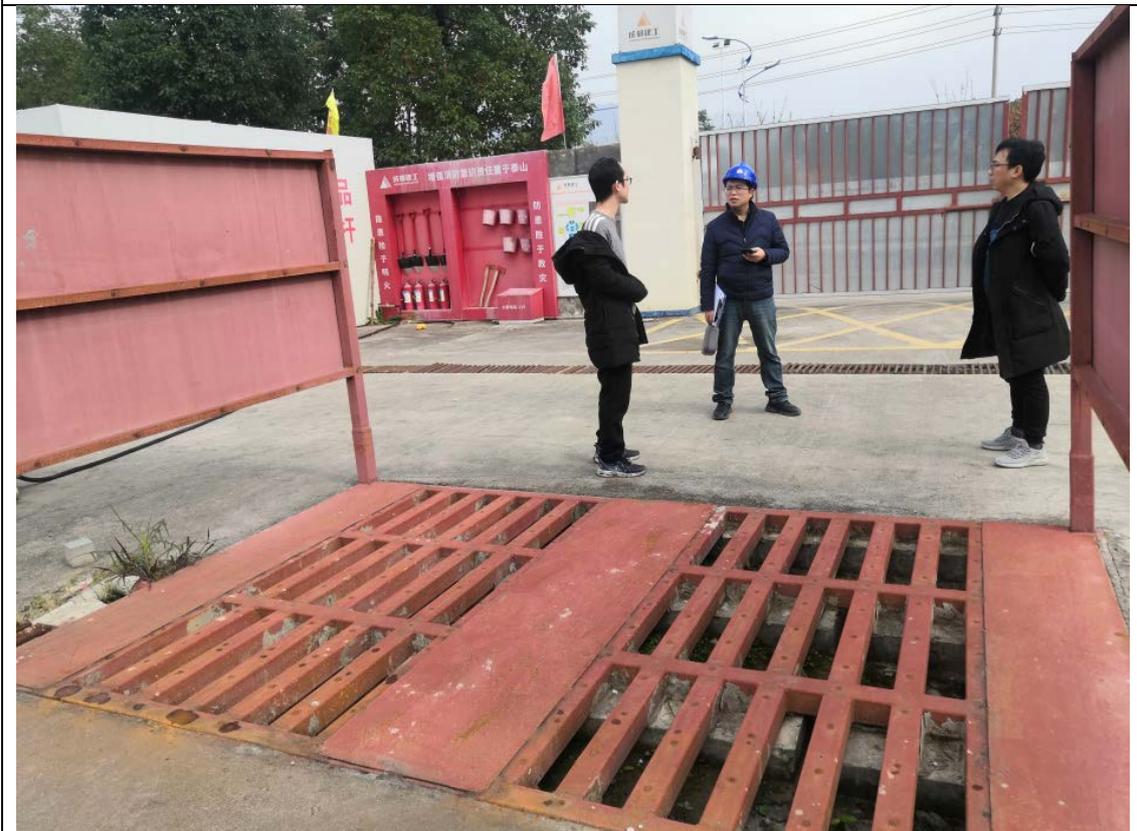
项目区东侧施工入口洗车槽及临时排水沟（2021.11）

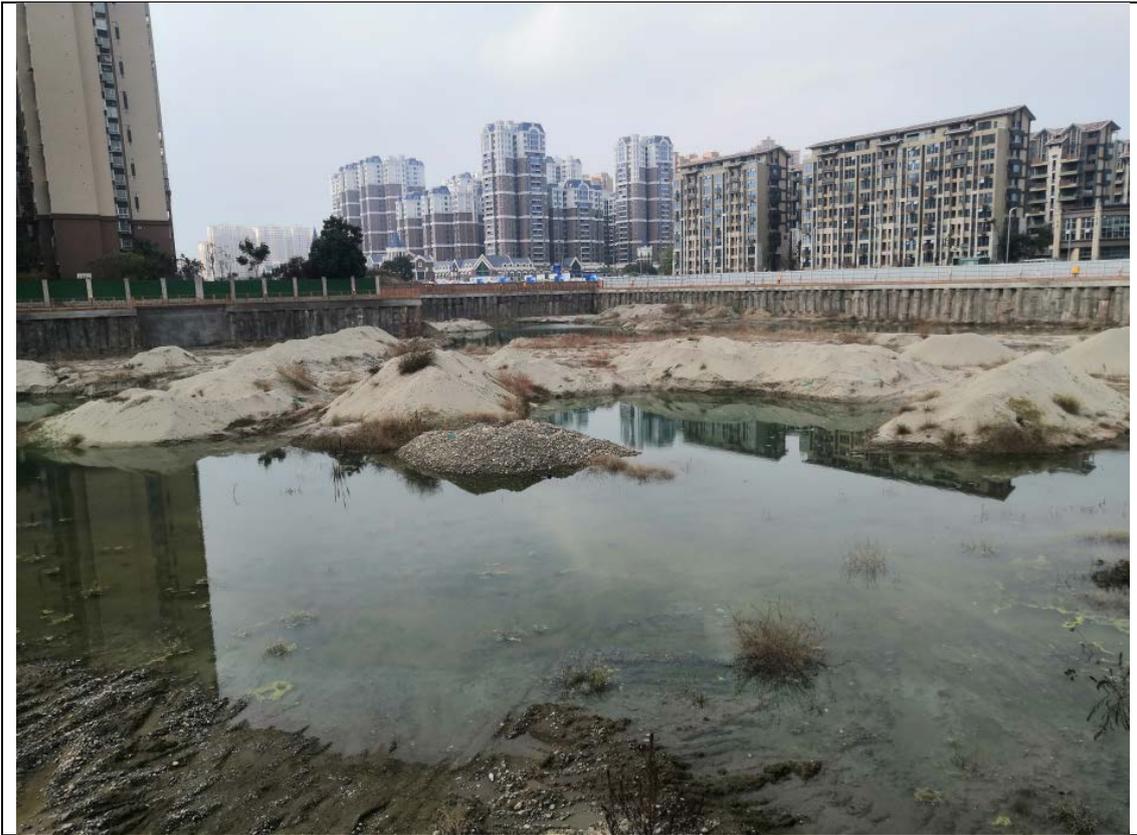
内积水较多,需进行基坑降水措施,因施工单位现未在项目现场,无法进行降水,后期项目开工前因及时降水。

项目区内基坑开挖现状 (2021.11)

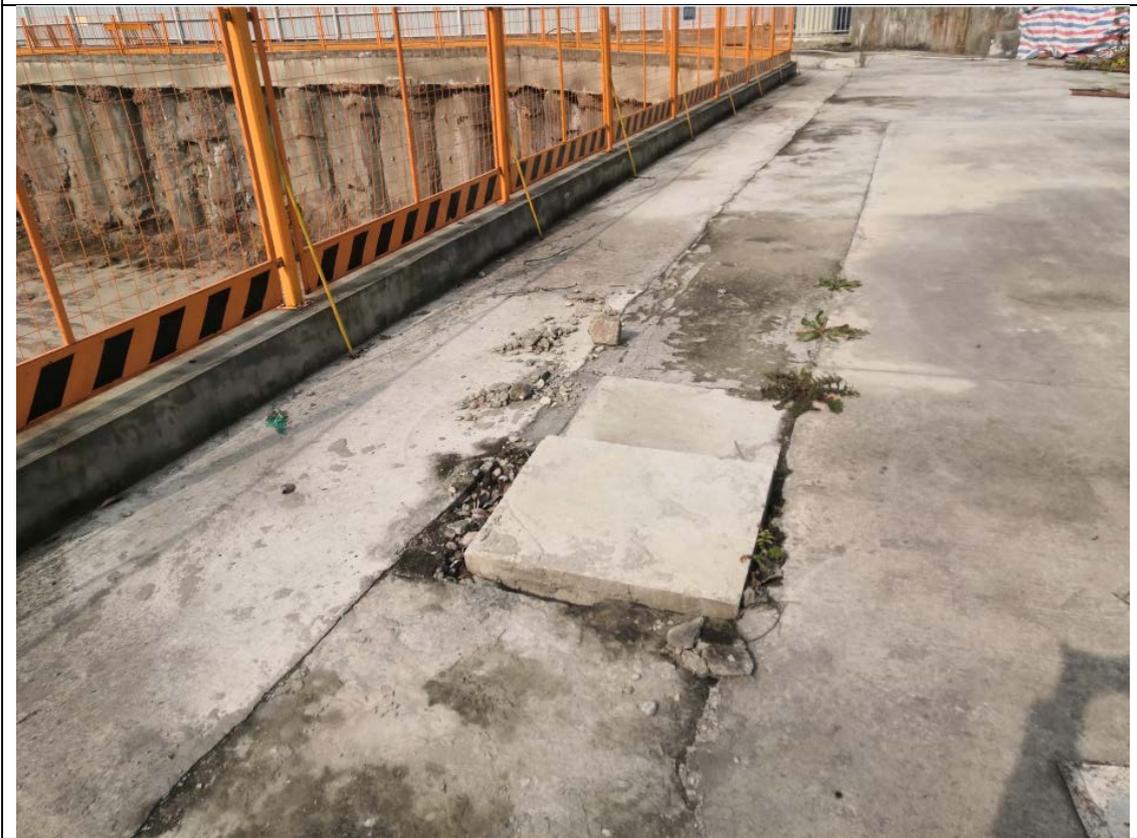
项目区内临时硬化现状 (2021.11)

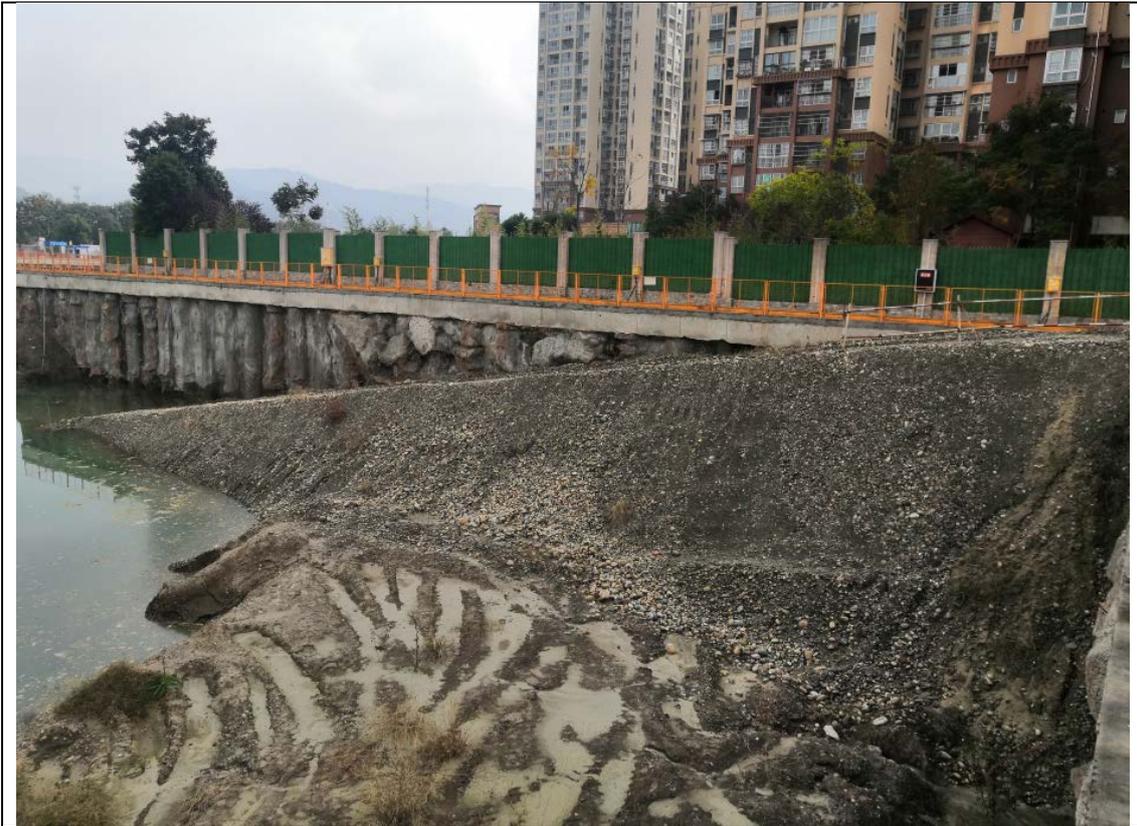
项目区内后期地下车库出入口现状 (2021.11)

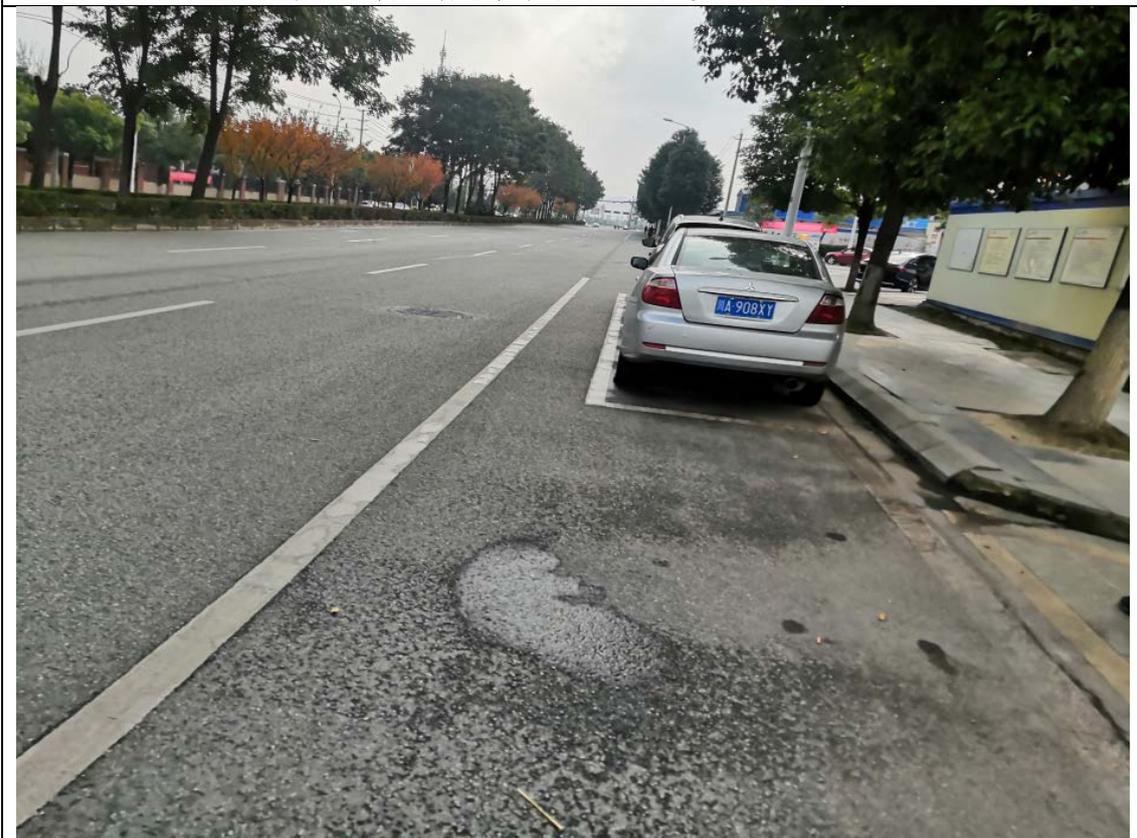
项目区东侧学府大道 (2021.11)

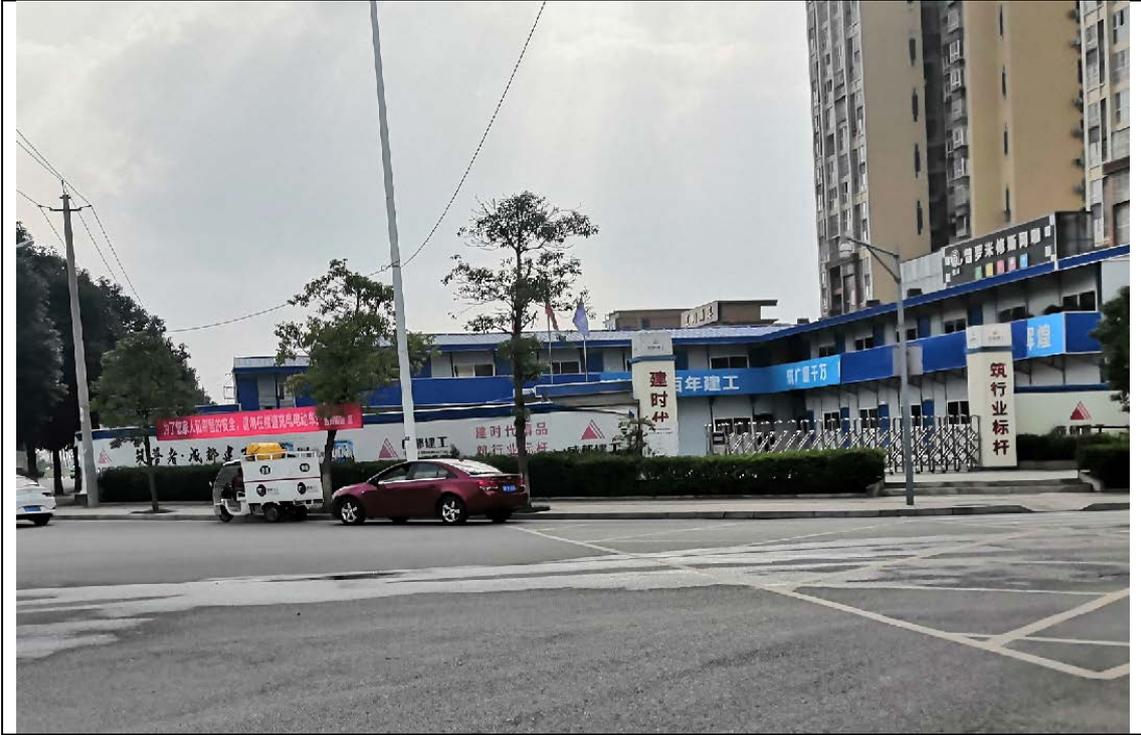
项目区东南侧施工营地入口

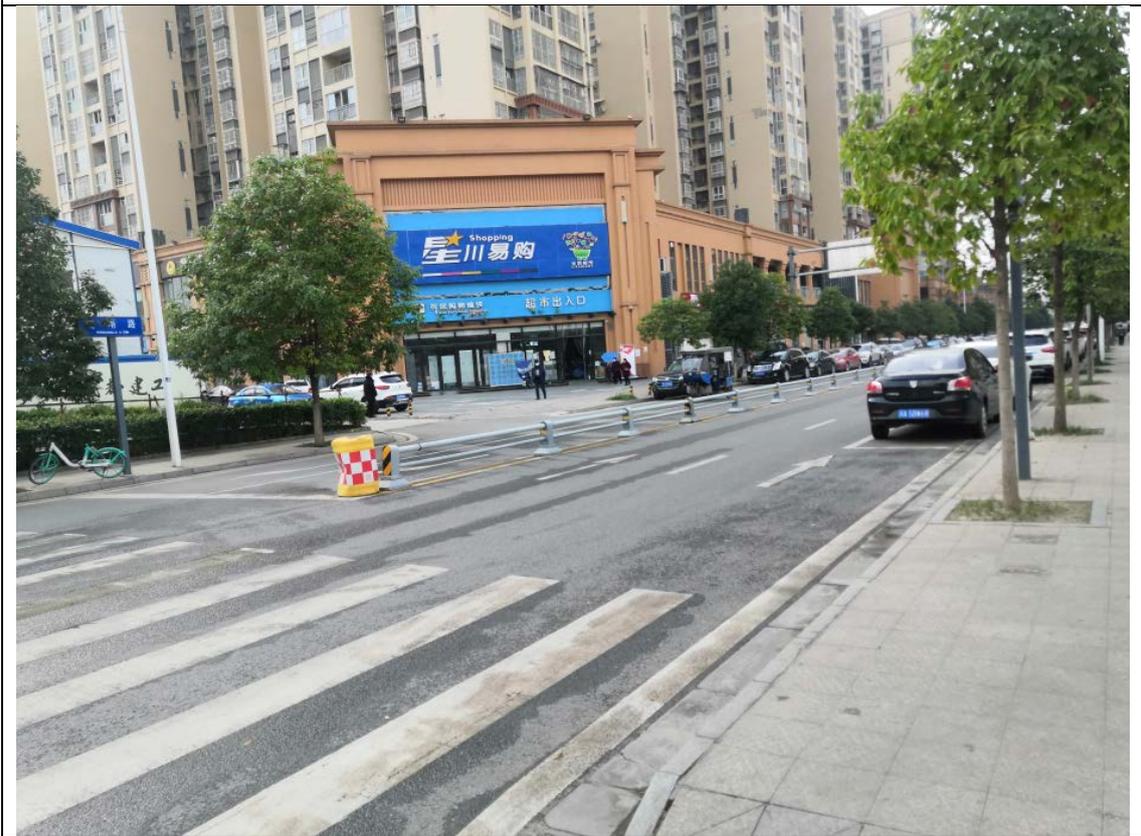
项目区南侧文翔路（2021.11）
