# 柳城县大埔镇正殿村棚户区改造及配套 基础设施建设项目

## 水土保持监测季度报表

(2022 年第一季度)

监测单位：柳州市大树环保科技有限公司

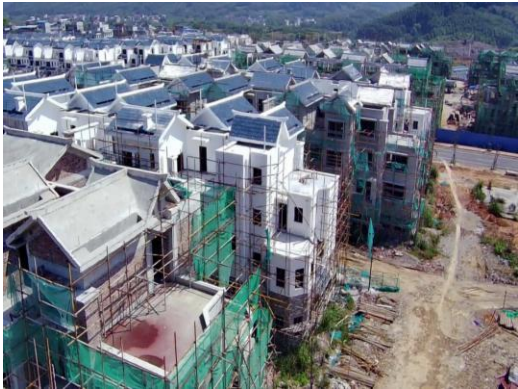
| A 地块施工现状 | |
|---|---|
| A 地块 18-24#（双号）楼现状 | A 地块北端 1、2、3、4#楼区域施工现状 |
| <p><b>存在的问题：</b>土石方挖填施工进度缓慢，西侧开挖边坡裸露，施工场地硬化程度低，积水且路面泥泞，临时堆放的细沙料无苫盖措施，临时排水和沉沙设施不完善。</p> <p><b>意见及建议：</b>加强施工组织和管理，加快土石方及主体工程施工进度；对场内道路铺设碎石或进行临时硬化；现已进入雨季来，及时对裸露坡面、地面、砂石料采取临时苫盖措施，避免地表大面积、长时间裸露，防止产生水土流失；及时完善临时截、排水及沉沙设施。</p> | |

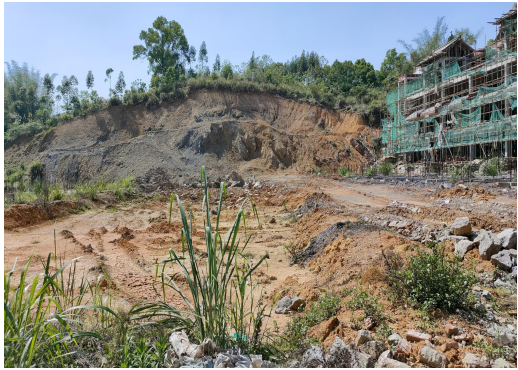
| A 地块施工现状 | |
|---|---|
| A 地块 21、23#楼及挖方边坡施工现状 | A 地块 13、15#楼及挖方边坡施工现状 |

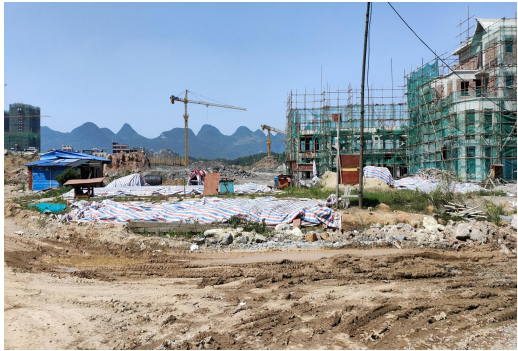
| A 地块施工现状 | |
|---|---|
| A 地块施工生产区现状 | A 地块场内道路现状 |

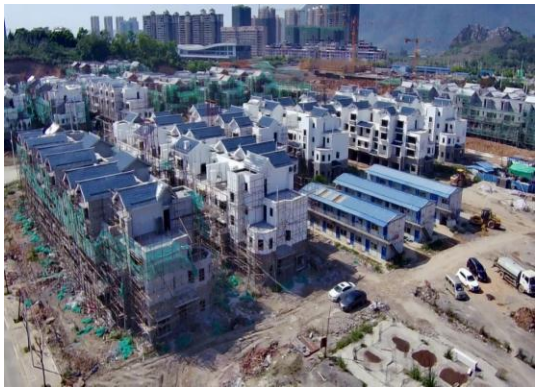
| <div>B 地块西面区域现状</div> | <div>B 地块东面区域现状</div> |
| <div><p><b>存在的问题：</b>场内临时排水系统不够完善，地块内存在积水现象，除楼栋外的其他区域硬化程度较低；场地内堆放的细沙石料无苫盖措施。</p><p><b>意见及建议：</b>对施工区域内的地面、回填土坡面、砂石料采取分层压实、临时苫盖或硬化措施，避免地面大面积、长时间裸露；根据施工现场实际情况，及时完善临时排水、沉砂设施。</p></div> | |

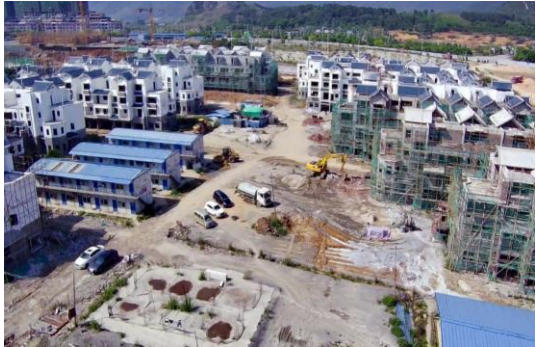
| <div>B 地块中部及施工生产区现状</div> | <div>B 地块东南面区域现状</div> |

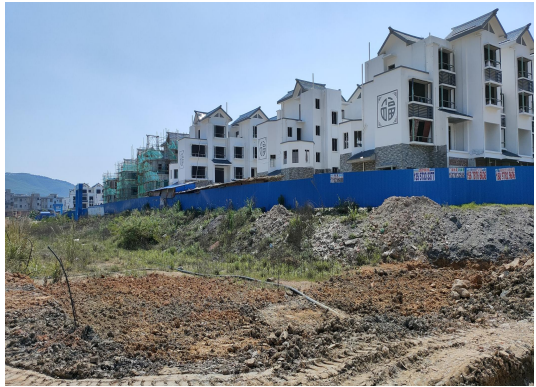
| <div>B 地块东侧外围与规划市政路交界处现状</div> | <div>B 地块北侧外围与规划市政路交界处现状</div> |

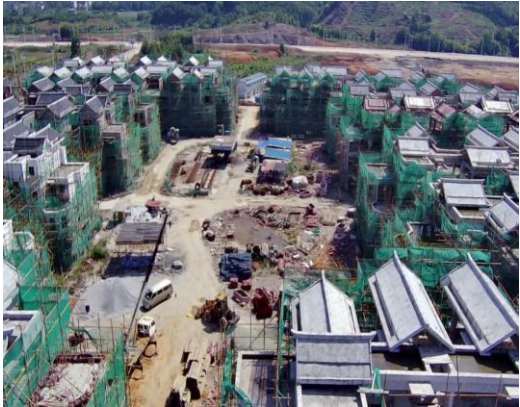
| C 地块施工现状 | |
|---|---|
| C 地块南侧 49#、51#楼及生活区现状 | C 地块东侧外围施工现状 |
| <p><b>存在的问题：</b>C 地块场地内堆放的细砂石料无苫盖措施；场地内临时排水及排水衔接设施不完善；填方边坡部分区域裸露。</p> <p><b>意见及建议：</b>及时对裸露地表、坡面、细砂石料采取临时苫盖措施；根据施工现场实际情况，进一步完善坡面截水、地面临时排水、沉沙及排水衔接设施。</p> | |

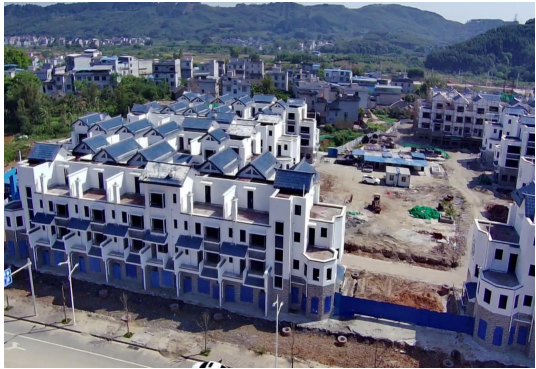
| D 地块施工现状 | |
|---|---|
| D 地块东侧区域施工现状 | D 地块西侧区域施工现状 |
| <p><b>存在的问题：</b>D 地块场内临时堆放在项目区内的砂石料未采取苫盖措施；场地内的临时排水系统不完善，与外部排水系统衔接处无沉砂设施。</p> <p><b>意见及建议：</b>及时对施工区域内的砂石料采取临时苫盖措施；根据施工现场实际情况，进一步完善临时排水及沉沙设施。</p> | |

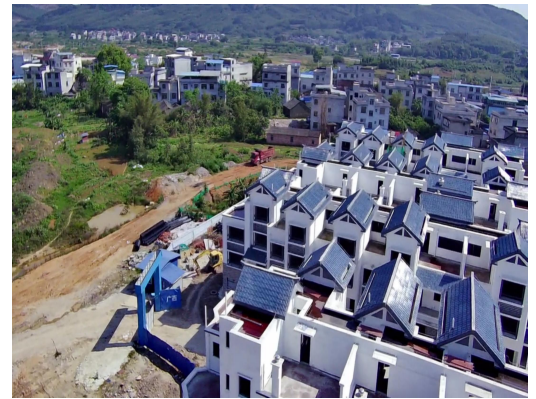
| D 地块施工现状 | |
|---|---|
| D 地块东侧外围与规划市政路交界处现状 | D 地块中部区域施工生产区现状 |

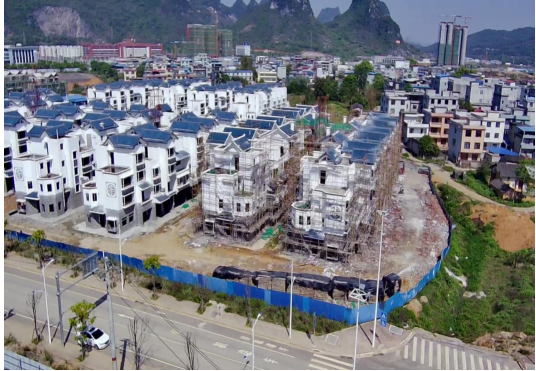
| D 地块施工现状 | |
|---|---|
| D 地块西北角区域施工现状 | D 地块 62、64、66#楼未交地区域（红线区域）现状 |

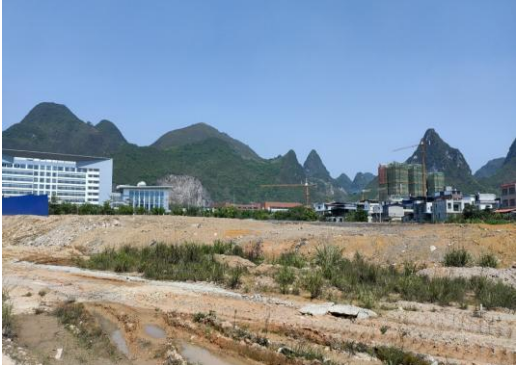
| 名称 | 位置 | | | | | 占地面积<br>(hm <sup>2</sup> ) | 占地类型 | 弃渣场特点(沟道、坡面、平面、洼塘地或其他) | 本季度本项目弃渣(万 m <sup>3</sup> ) | 本项目累计已弃渣(万 m <sup>3</sup> ) | 渣场已累计堆渣(万 m <sup>3</sup> ) | 最大容量(万 m <sup>3</sup> )/最大堆渣高度(m) | 类型(土、石、土石混合等) | 问题及水土流失隐患 | 水土流失情况 |
|---|---|---|---|---|---|---|---|---|---|---|---|---|---|---|---|
| 弃渣场 1<br>(该场地为规划开发区用地,为公用渣场) | 项目区东北侧,与B地块相隔一条市政规划道路 | 24°39'19.63" | 109°15'38.53" | 103.00~104.83 | 0.05 | 3.36 | 园地、草地、水塘 | 洼地 | 0 | 2.58 | 9.94 | 10.08/4 | 粘土为主,含少部分碎石 | 场地及边坡已平整,但裸露。 | 尚未发现有重大水土流失现象 |

| 项目区主要出入道路及公用弃渣场现状 | |
|---|---|
| 项目区主要出入口洗车池现状 | 项目区东北角公用弃渣场 1 现状 |

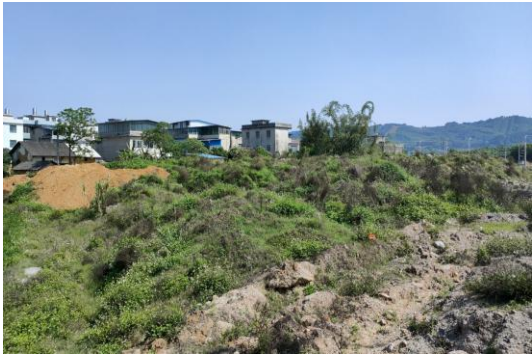
| 名称 | 位置 | | | | | 占地面积<br>(hm <sup>2</sup> ) | 占地类型 | 弃渣场特点(沟道、坡面、平面、洼塘地或其他) | 本季度本项目弃渣(万 m <sup>3</sup> ) | 本项目累计已弃渣(万 m <sup>3</sup> ) | 渣场已累计堆渣(万 m <sup>3</sup> ) | 最大容量(万 m <sup>3</sup> )/最大堆渣高度(m) | 类型(土、石、土石混合等) | 问题及水土流失隐患 | 水土流失情况 |
|---|---|---|---|---|---|---|---|---|---|---|---|---|---|---|---|
| 弃渣场 2<br>(该场地为规划开发区用地,为公用渣场) | 项目区D地块以南区域 | 24°39'6.87" | 109°15'31.42" | 101.8~102.35 | 0.01 | 3.47 | 住宅用地、旱地、园地 | 平面 | 0 | 0.44 | 0.61 | 12/3.8 | 粘土 | 已恢复植被,但局部地表裸露 | 尚未发现有重大水土流失现象 |

| 项目区主要出入道路及公用弃渣场现状 | |
|---|---|
| 项目区南面 D 地块外侧公用弃渣场 2 现状 | |
