昆悦花园（西山区52号片区城中村A1地块改造项目）

# 水土保持设施验收报告

建设单位：昆明旭昇房地产开发有限公司

编制单位：云南景澳科技有限公司

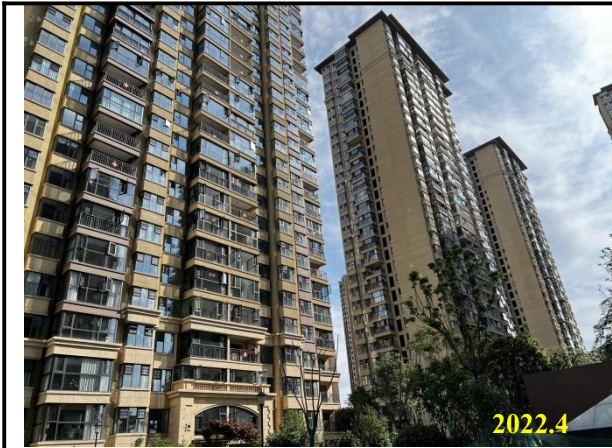
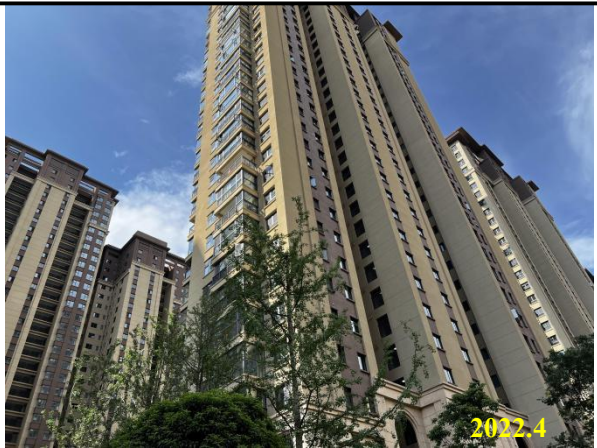
建构筑物区

该区域已全部建设完成，经过实地调查，建构筑物区在建筑物周边区域布置了排水沟，水土保持措施较为完善，经现场踏勘，基本无水土流失。

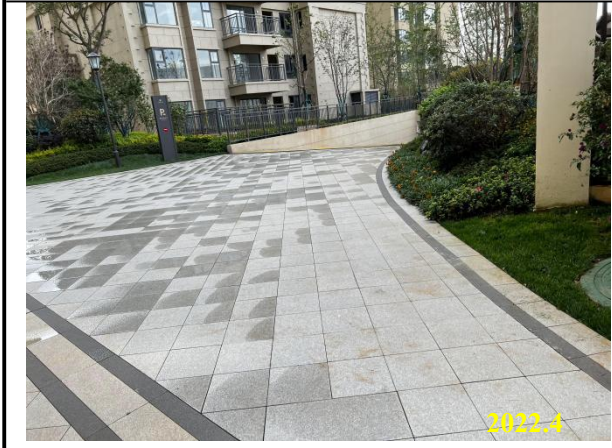
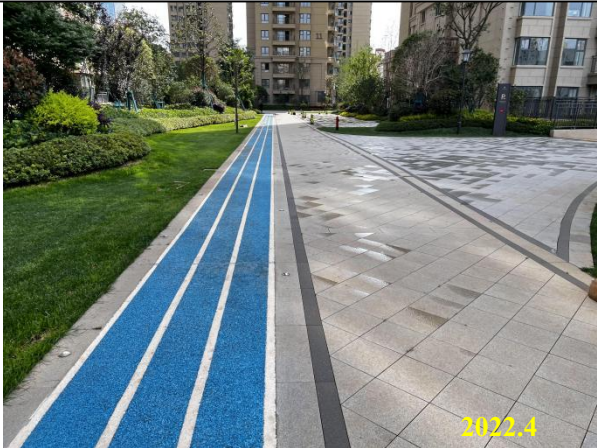
道路硬化区

该区域路面平坦且已硬化，并且有良好的排水系统，基本无水土流失。

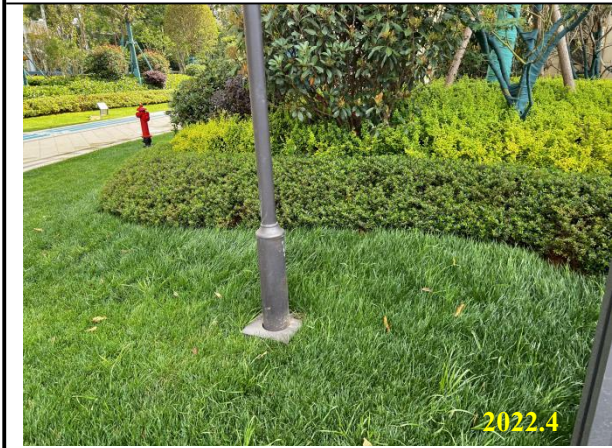
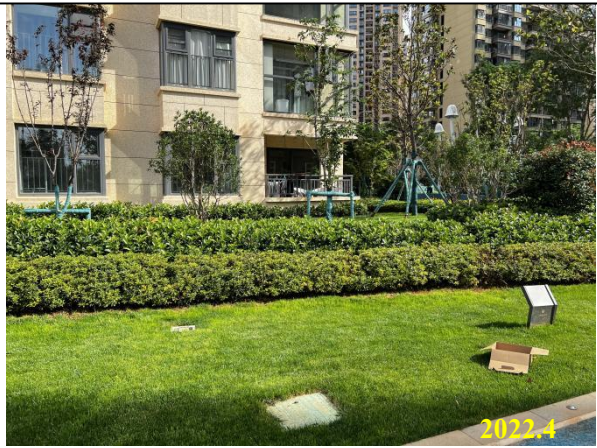
景观绿化区

该区域已全部建设完成，经过实地调查，景观绿化区现为植被覆盖，基本无水土流失。

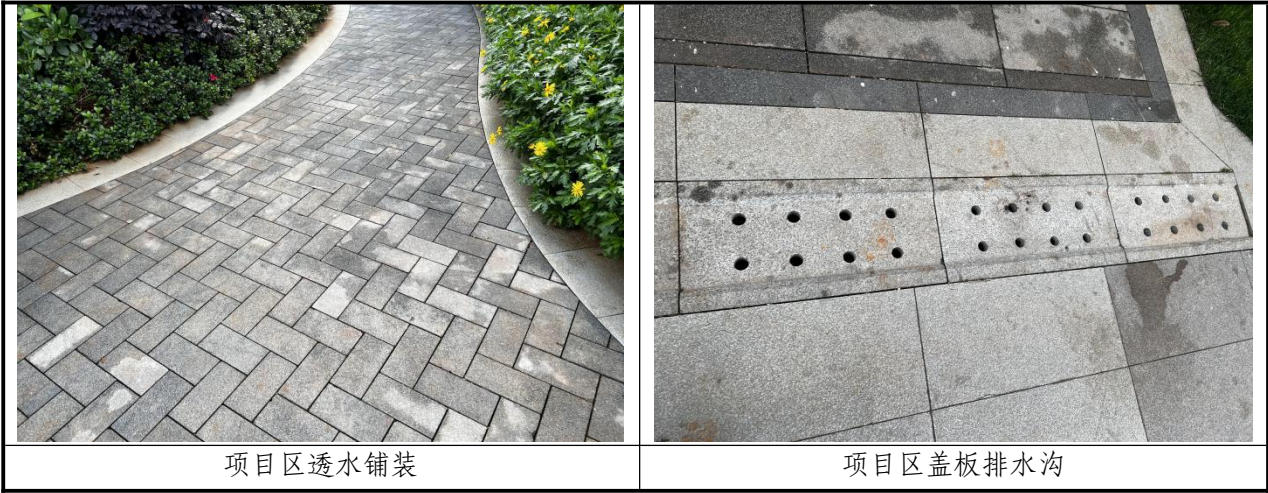
部分工程措施现场实施情况

通过对比，透水铺砖较方案减少0.40hm<sup>2</sup>、盖板排水沟较方案增加230m。变化主要原因是：道路及硬化区面积较《水保方案》有所减少，透水铺砖实际建设中根据规划附图施工，较水保方案中有一定调整；为了确保运营期间雨水排流顺畅，避免因雨水造成的水土流失及洪涝灾害，故实际建设中增加了盖板坑排水沟。项目建设期间实施的措施基本满足项目区水土流失防治要求。

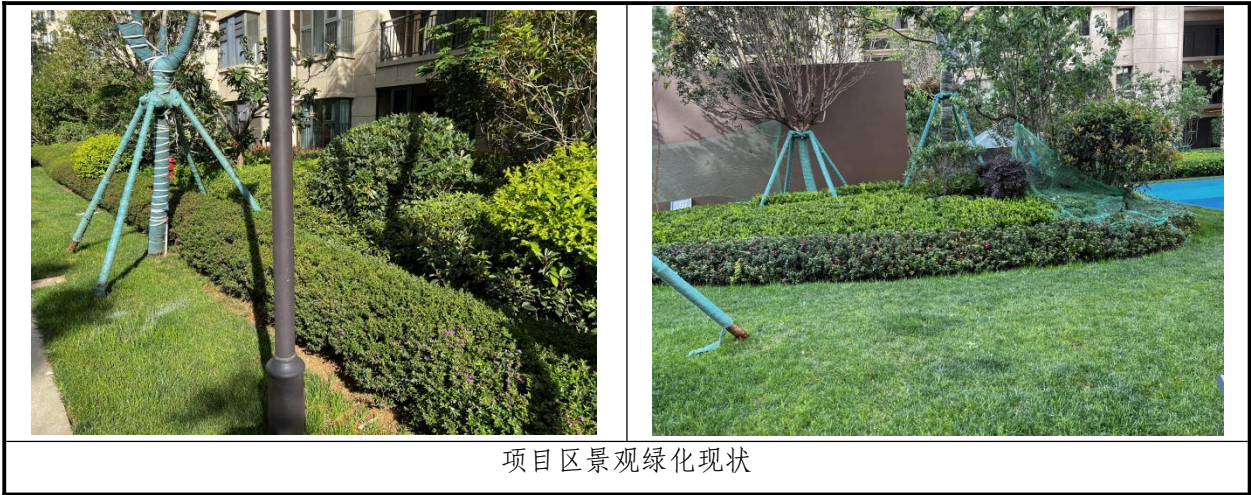
部分植物措施现场实施情况

**评价：**本工程实际水土保持植物措施工程量实际实施了0.06hm<sup>2</sup>，水土保持植物措施到位，并定期补植补种，能够满足水土流失防治要求。

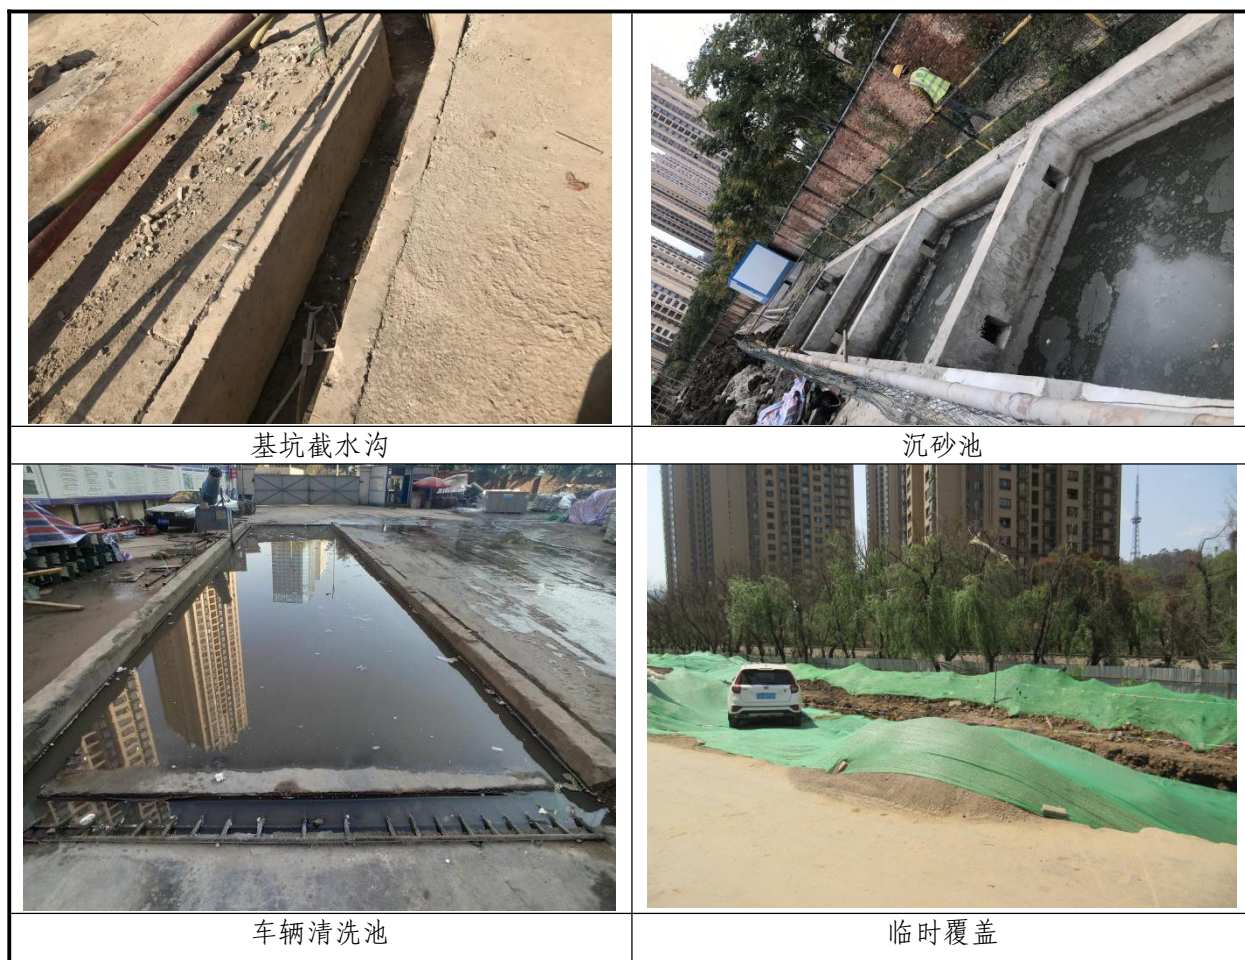
### 部分临时措施现场实施情况

降低。本工程水土保持临时措施实施基本到位，布局合理，可以满足水土流失防护要求。
