120 吨电炉技术改造项目
水土保持设施验收报告

建设单位：广西贵港钢铁集团贵港桂宝特钢有限公司

编制单位：贵港市天弘科技有限公司

2022 年 4 月

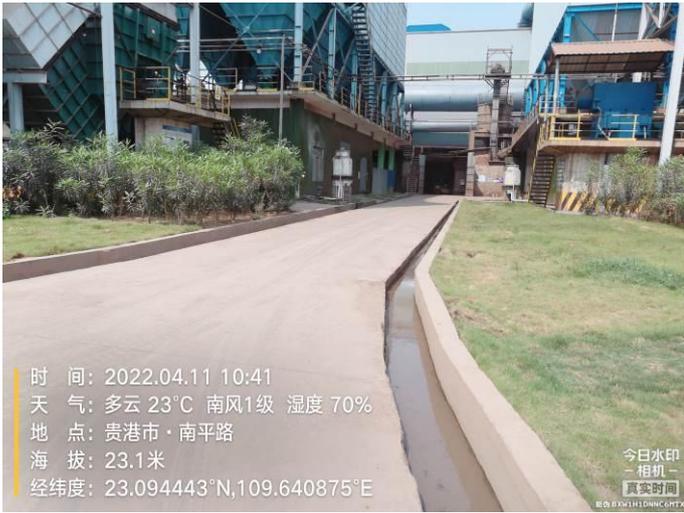
主厂房内道路一侧排水沟现状

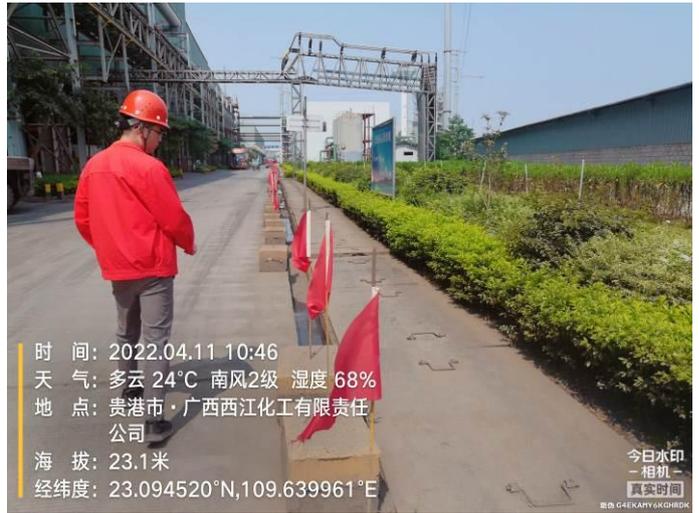
主厂房北面道路一侧排水沟现状

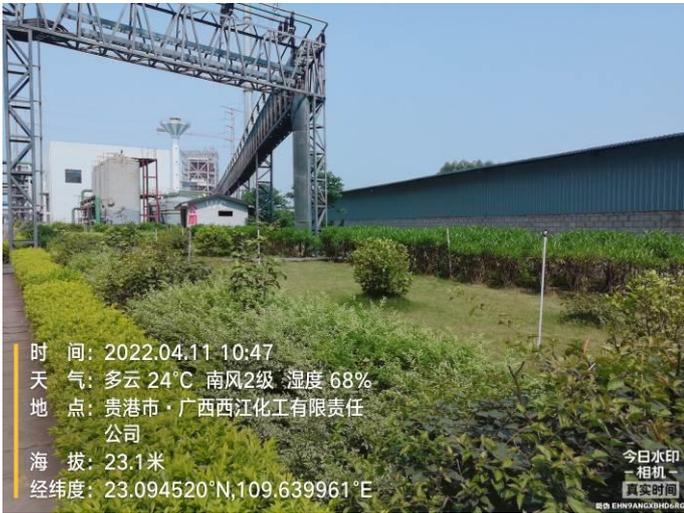
主厂房北面景观绿化现状

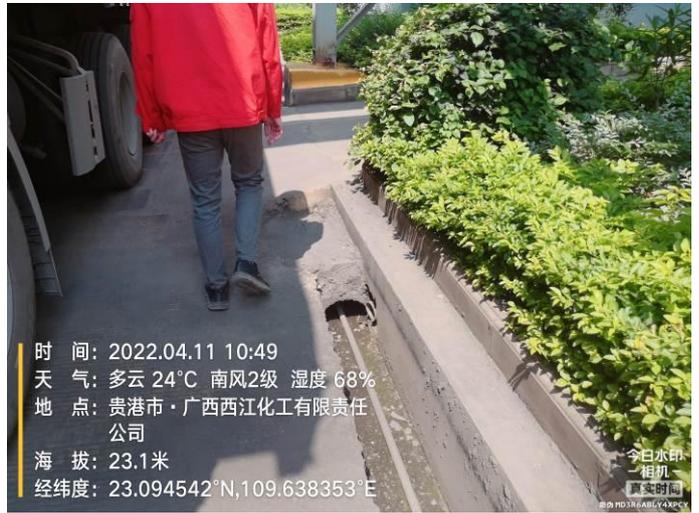
排水沟采用雨水管穿越道路现状

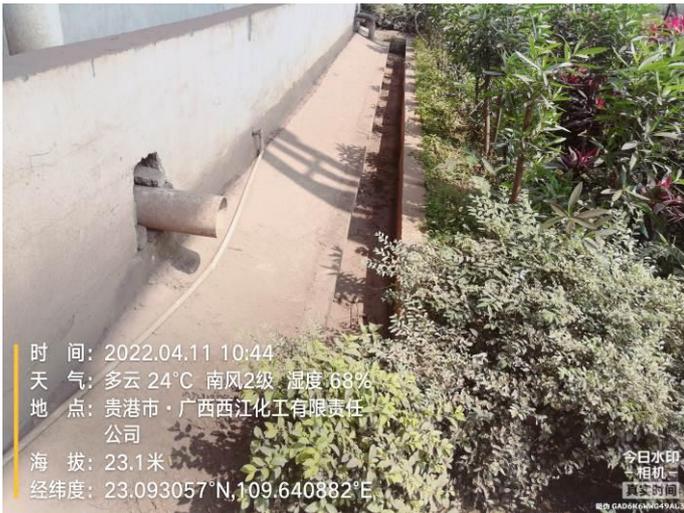
主厂房四周砖砌排水沟现状

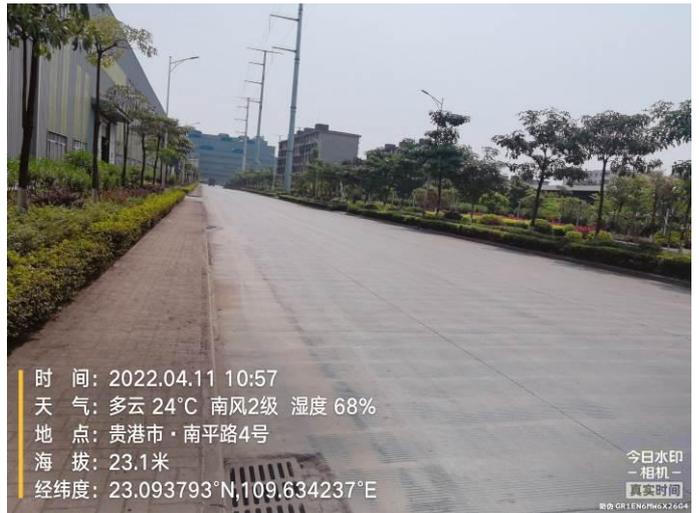
主厂房南面道路一侧透水砖现状

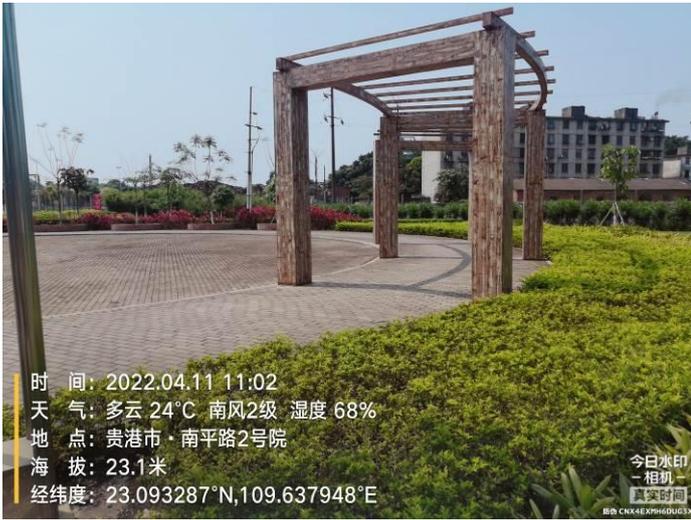
南面小广场透水砖现状

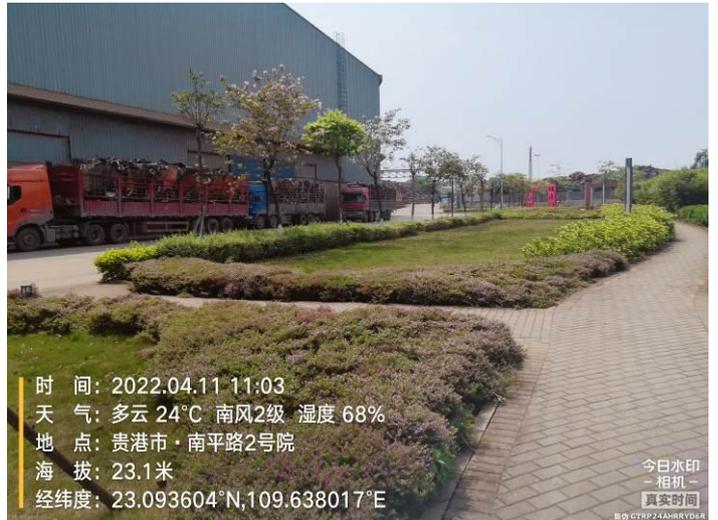
南面小广场景观绿化现状

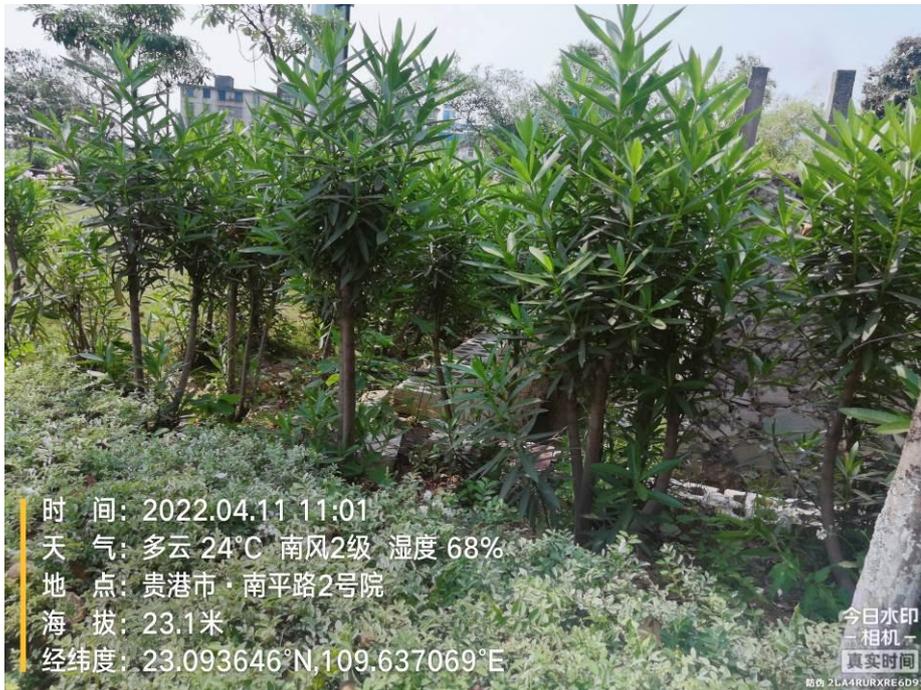
南面浆砌石排水沟现状
