含锆废渣资源化利用环保工程（基建期）

水土保持设施验收报告

建设单位：临沧韭菜坝锆业有限责任公司

编制单位：临沧润禹咨询服务有限公司

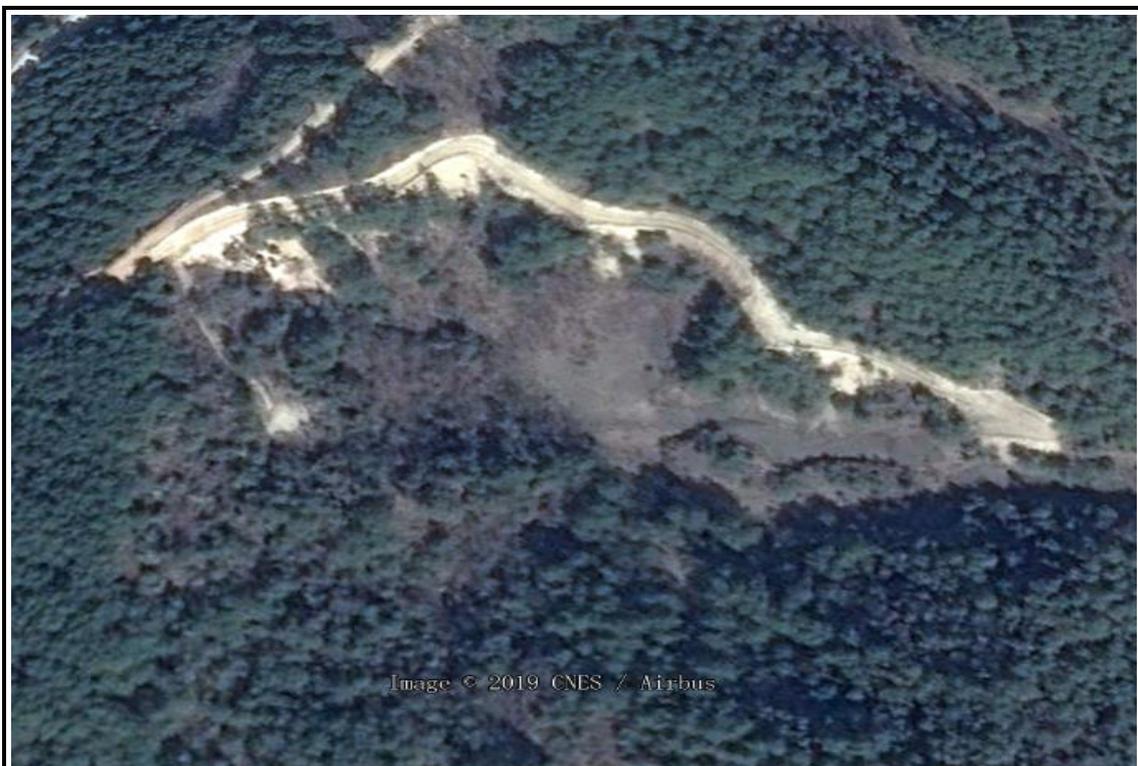
二次炉渣转运堆场原地貌（Google 影像 2014.2）

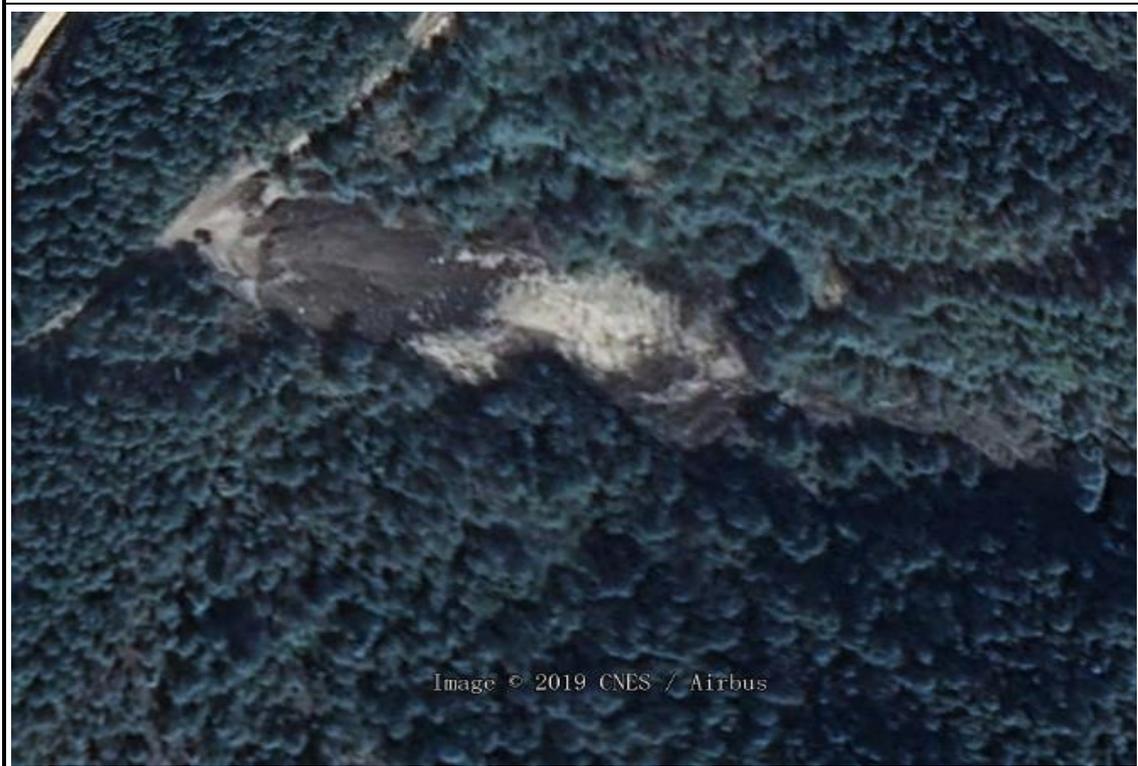
二次炉渣转运堆场堆渣状况（Google 影像 2019.1）

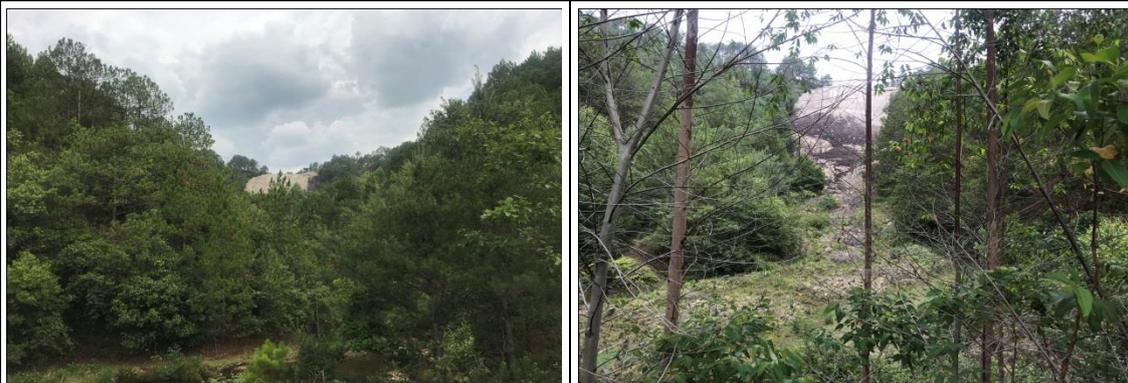
根据相关资料及调查结果，二次炉渣转运堆场占地面积为 1.47hm²，容量为 40 万 m³，目前堆渣量为 20.6 万 m³，堆渣面积为 1.13hm²，平均堆渣高度为 18.2m，为 5 级弃渣场。二次炉渣转运堆场周边无敏感因素，最近的临时用房（用作牲畜养殖）位于下游 1km 外，工程建设在堆场底部修建了挡土墙和净化水池，其距离现阶段堆渣位置约 15m，运行状况良好，无弃渣外溢现象。

二次炉渣转运堆场堆渣现状

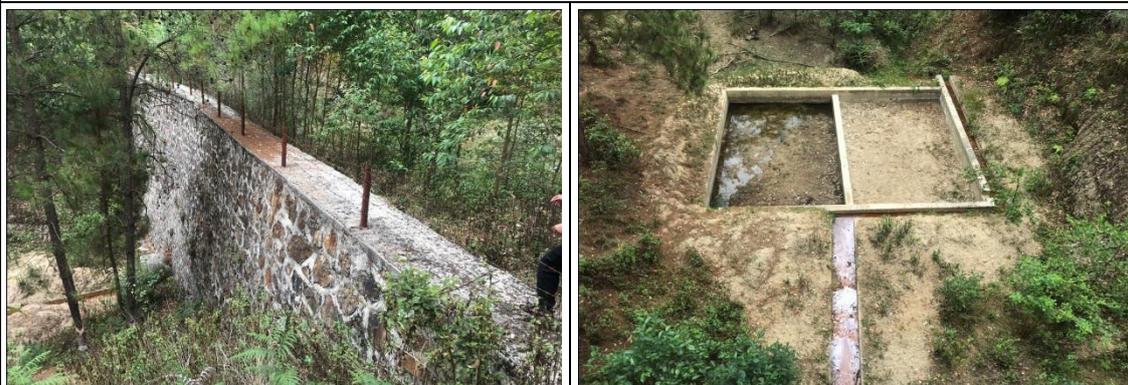
二次炉渣转运堆场下侧挡墙及净化水池运行良好

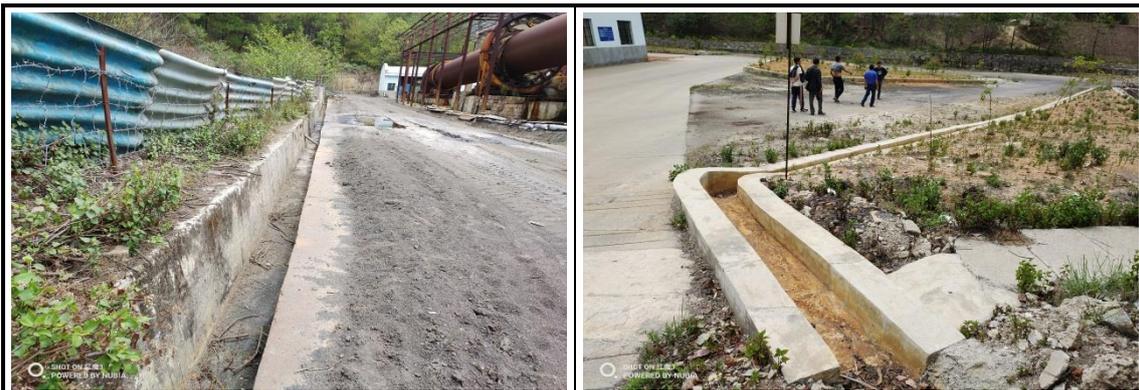
生产区北侧挡墙及排水沟

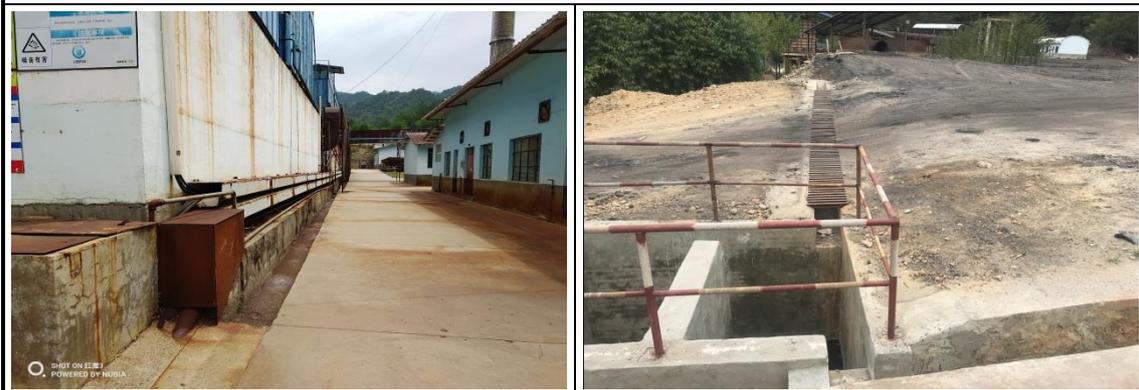
加工区建筑周边排水沟

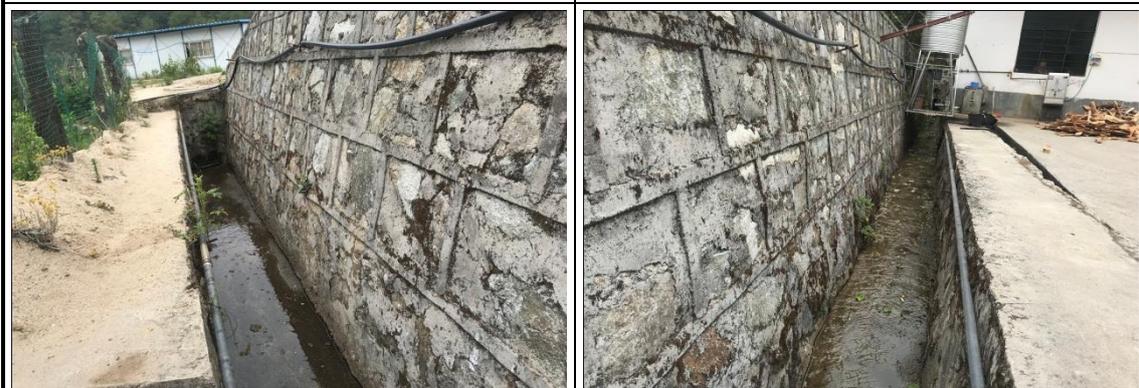
食堂周边挡墙及排水沟

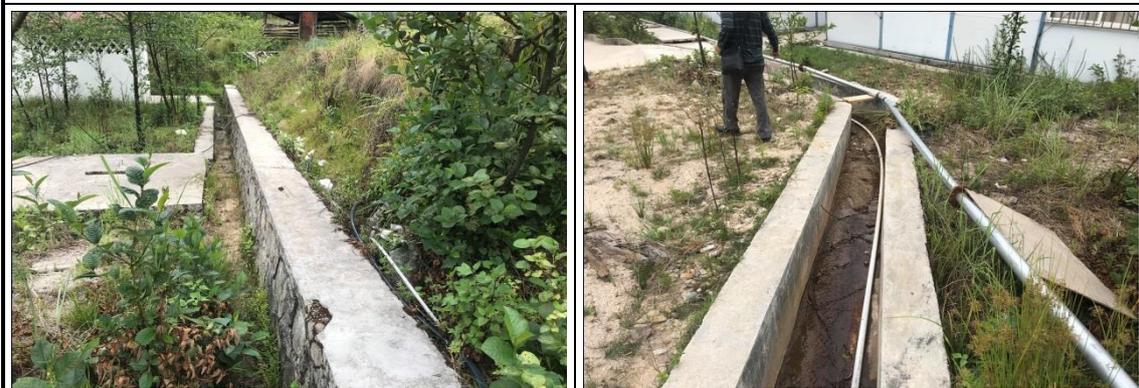
宿舍周边挡墙及排水沟

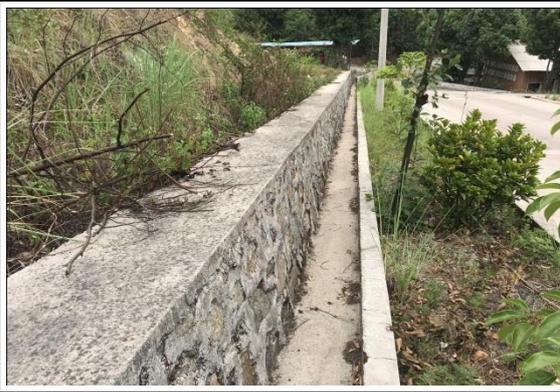
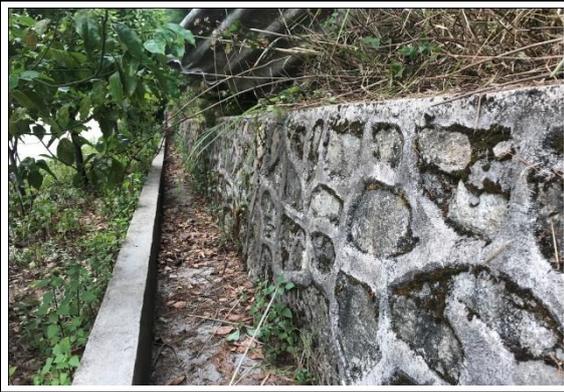
至食堂道路挡墙及排水沟

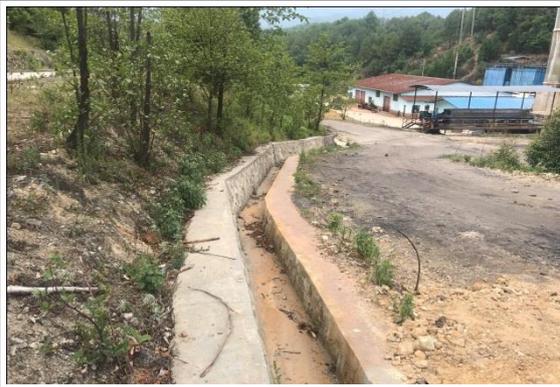
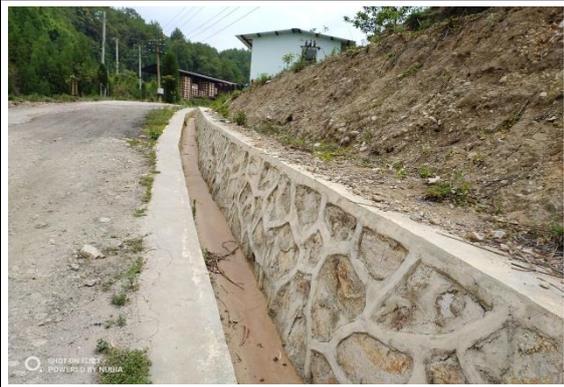
至生产区道路挡墙及排水沟

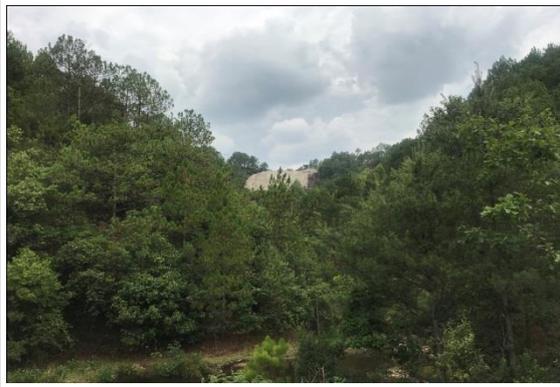
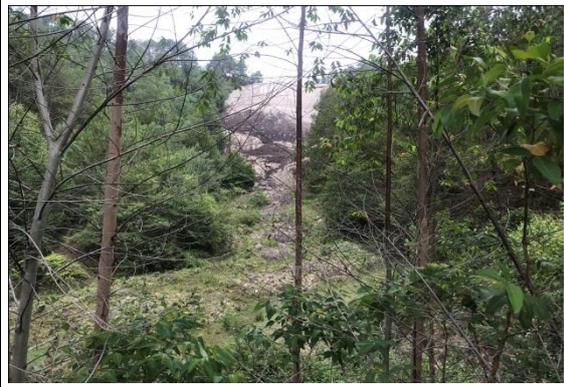
二次炉渣转运堆场堆渣现状

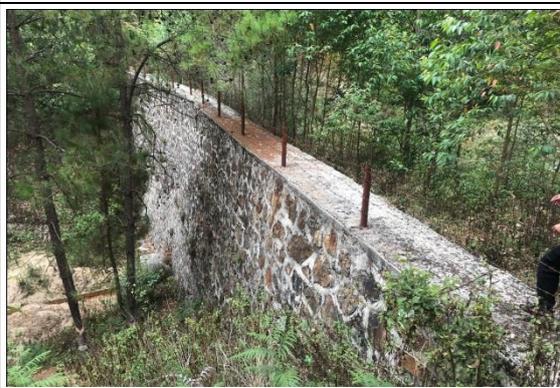
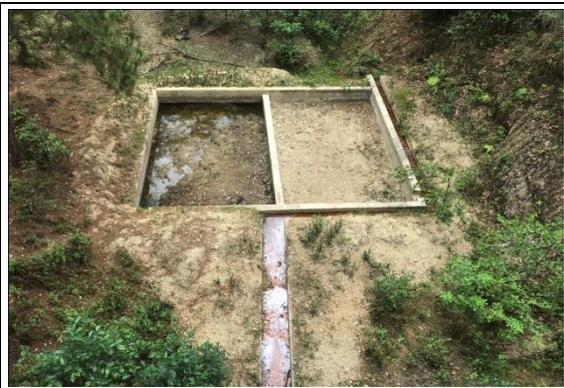
二次炉渣转运堆场下侧挡墙及净化水池

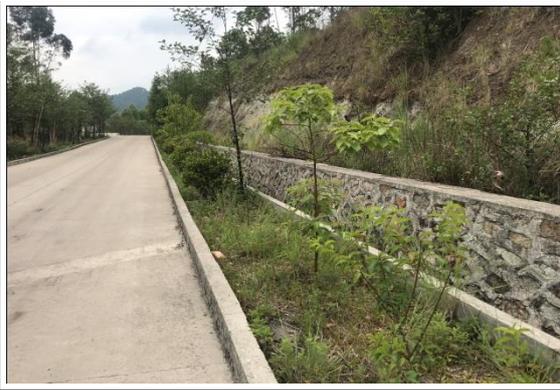
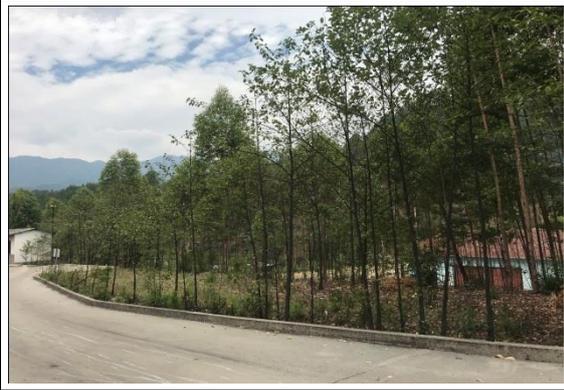
至食堂道路两侧绿化区植被恢复

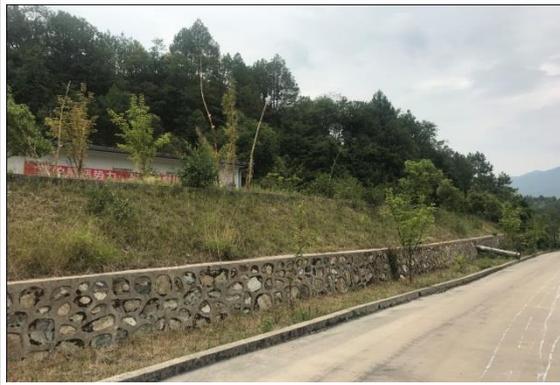
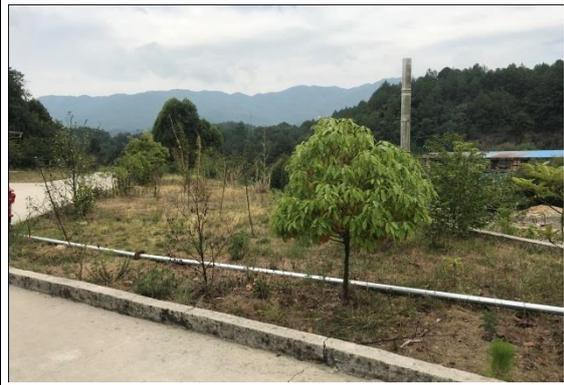
食堂周边及前侧边坡绿化区植被恢复

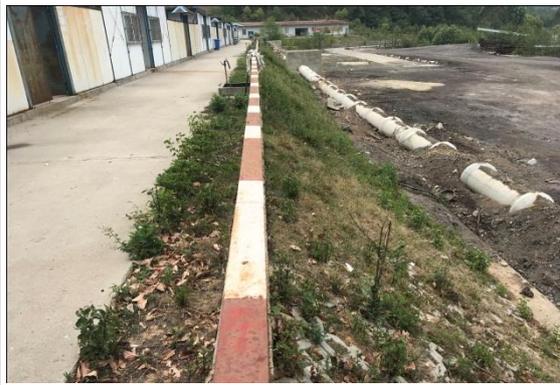
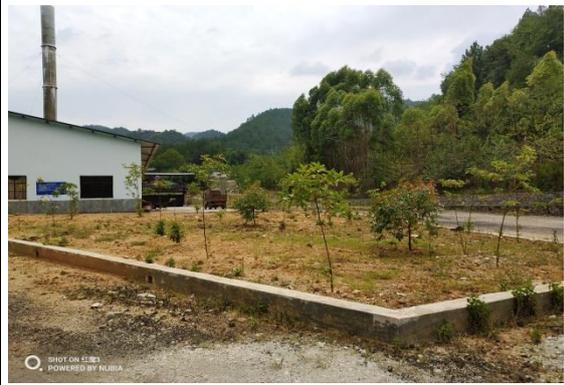
宿舍前侧绿化区植被恢复

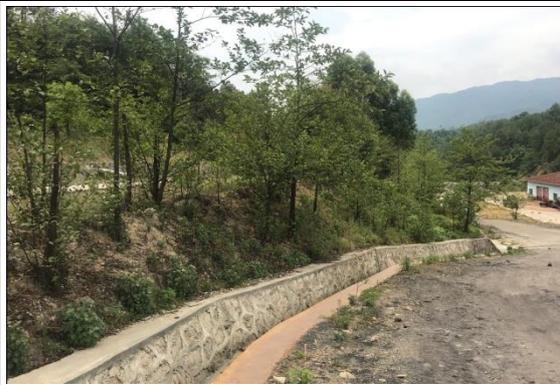
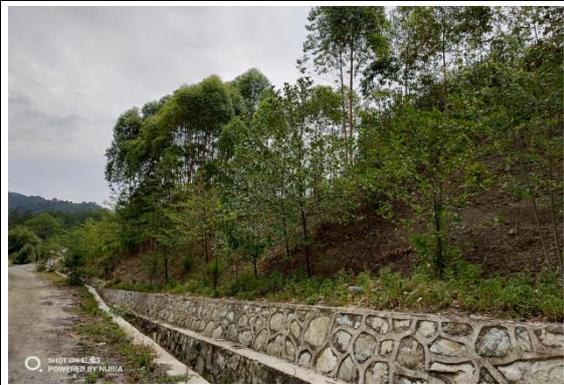
至生产区道路两侧绿化区植被恢复
