群峰花园（住宅区）A7 地块（瀛洲低层住宅）

# 水土保持监测总结报告

建设单位：广东惠州群峰温泉投资有限公司

2020 年 1 月

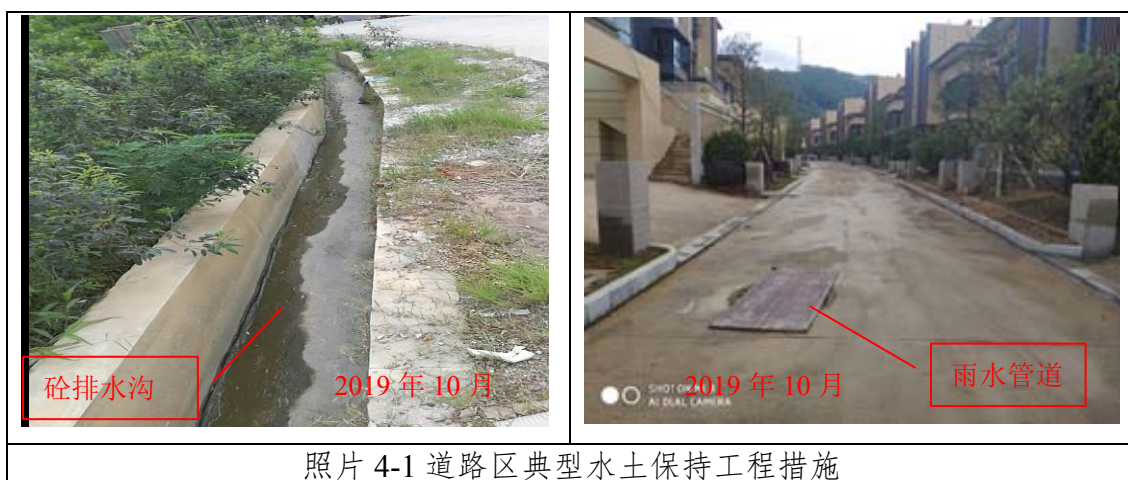
项目水土保持措施随主体工程的实施而同时开展，通过现场巡查、查阅主体工程施工和相关监理资料得知，水土保持工程措施工程质量合格，运行正常，状况良好，符合水土保持工程技术要求，积极发挥出生态效益、社会效益和经济效益。水土保持工程措施主要在道路区和挖方边坡区实施，水土保持工程措施完成主要工程量为：雨水管道 3119m，砼排水沟 2278m。实施时间主要在 2018 年 5 月-2019 年 6 月，见照片 4-1。

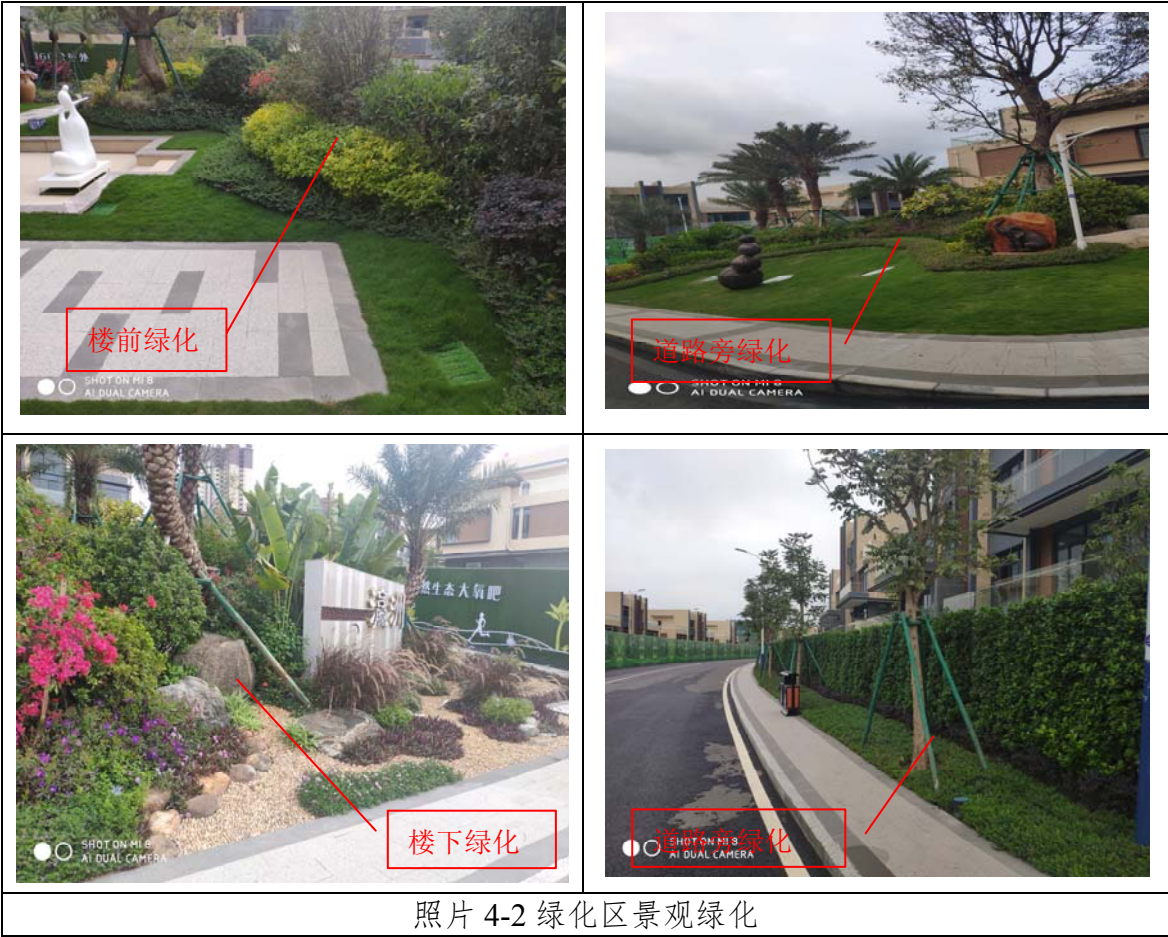
项目采取了形式多样的绿化方式，结合景观需求，绿化标准高，主要采取铺草皮、栽植乔、灌木绿化和喷播植草护坡。完成的水土保持植物措施为：绿化面积为  $2.09\text{hm}^2$ ，地块绿地率为 35%。具体工程量详见表 4-2。水土保持植物措施的具体实施情况详见照片 4-2。

照片 4-2 绿化区景观绿化

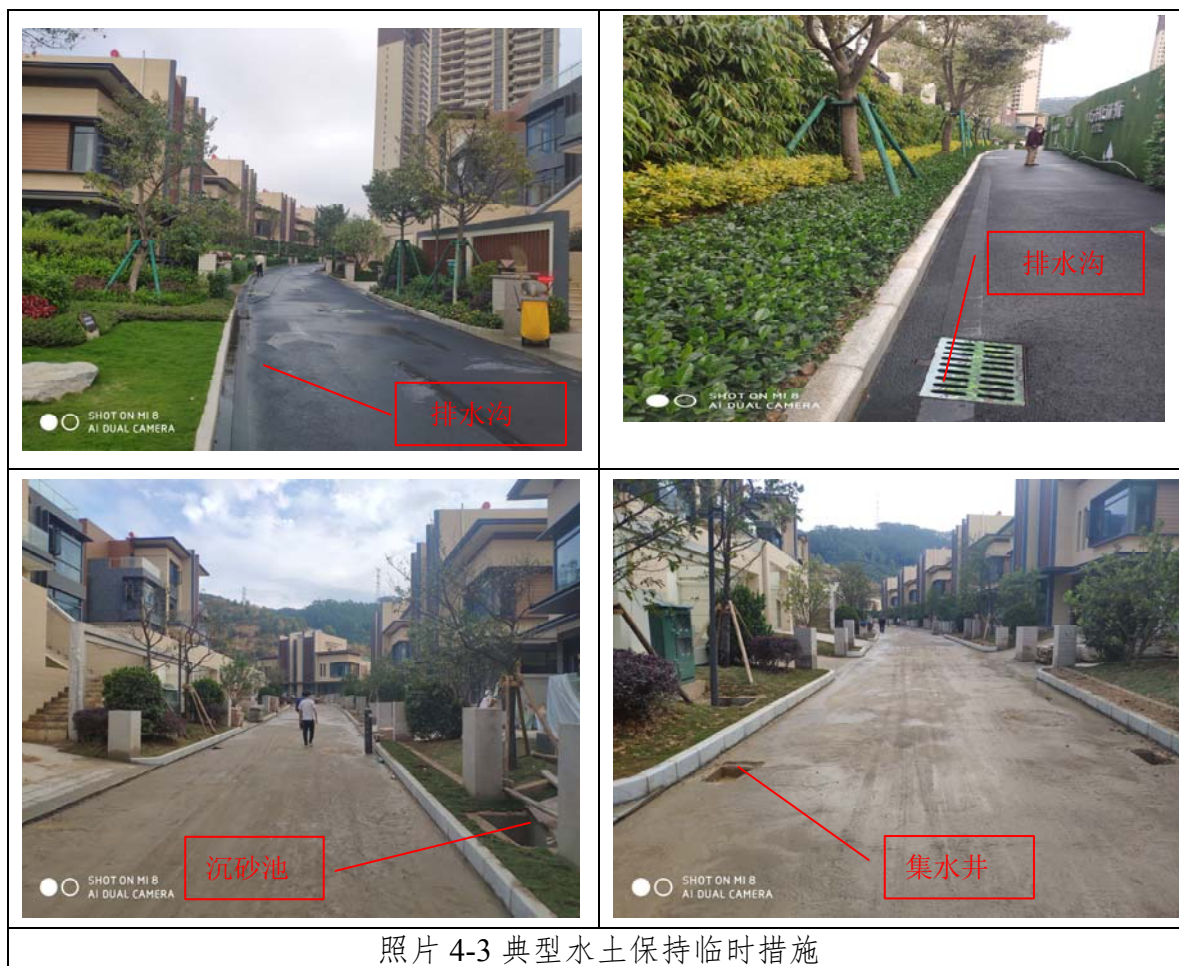
在建设过程中，建设单位重视水土流失防治工作，施工单位按照水土保持相关要求，采取了形式多样的临时防护措施。完成的临时防治措施主要工程量有：A 型排水沟 3684m，B 型排水沟 3268m，沉沙池 13 座，集水井 8 座。典型临时防护措施见照片 4-3。

照片 4-3 典型水土保持临时措施
