鄞州区下应街道湾底村原天宫酒厂 B 地块项目

# 水土保持监测总结报告

监测单位：宁波弘正工程咨询有限公司

2020 年 1 月

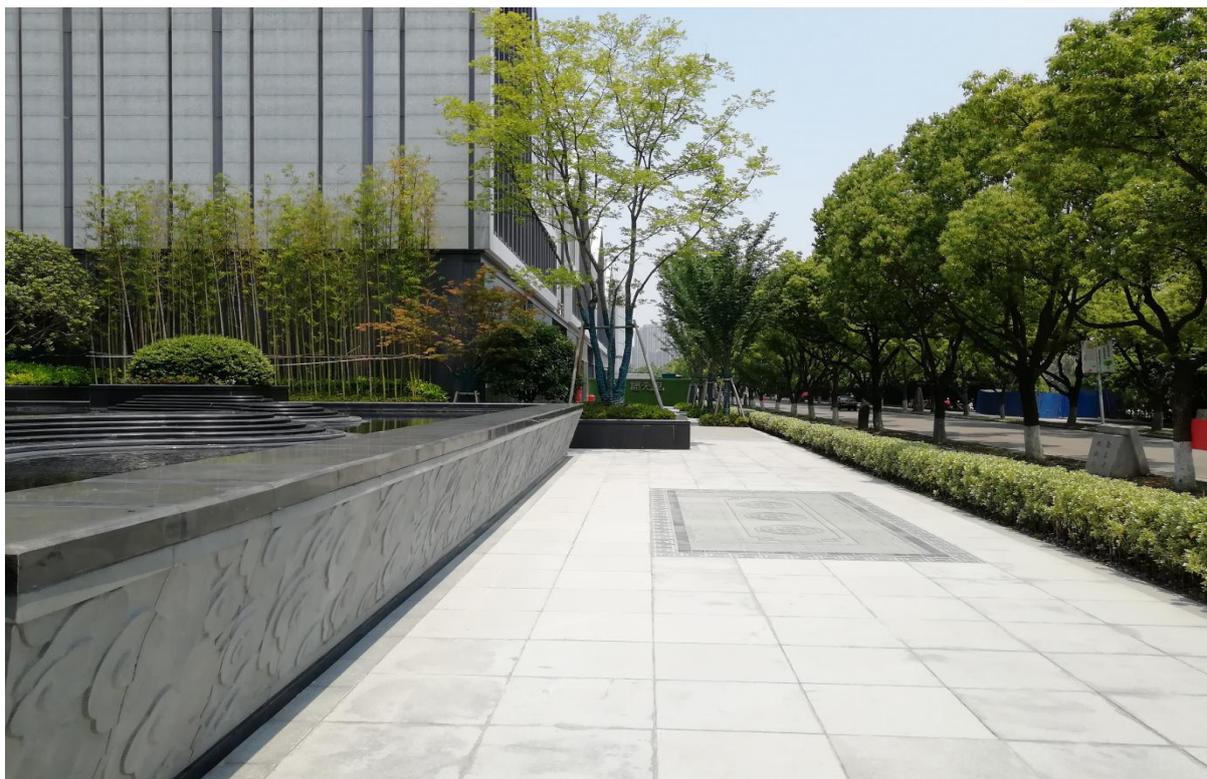
照片 1 14#、16#楼已完工（2019 年 5 月 11 日）

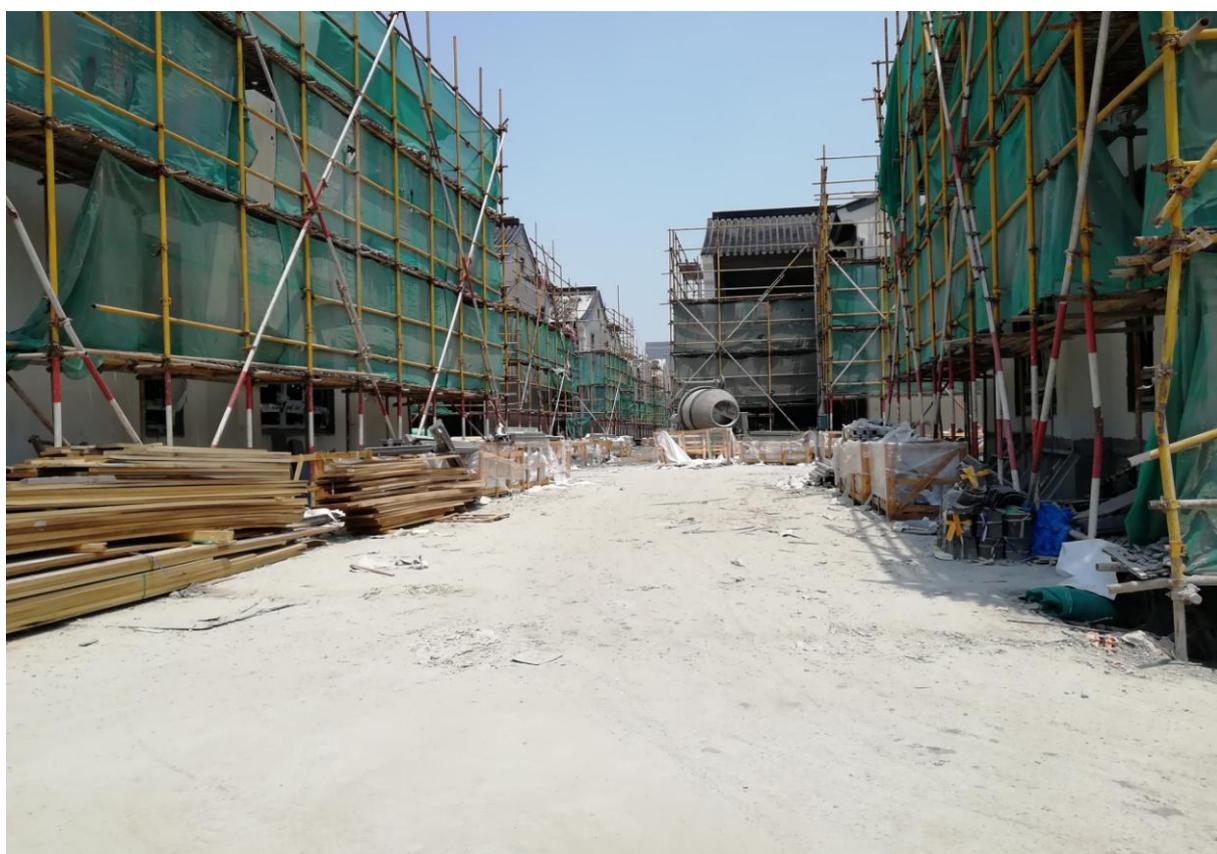
照片 2 施工场地 1（2019 年 5 月 11 日）

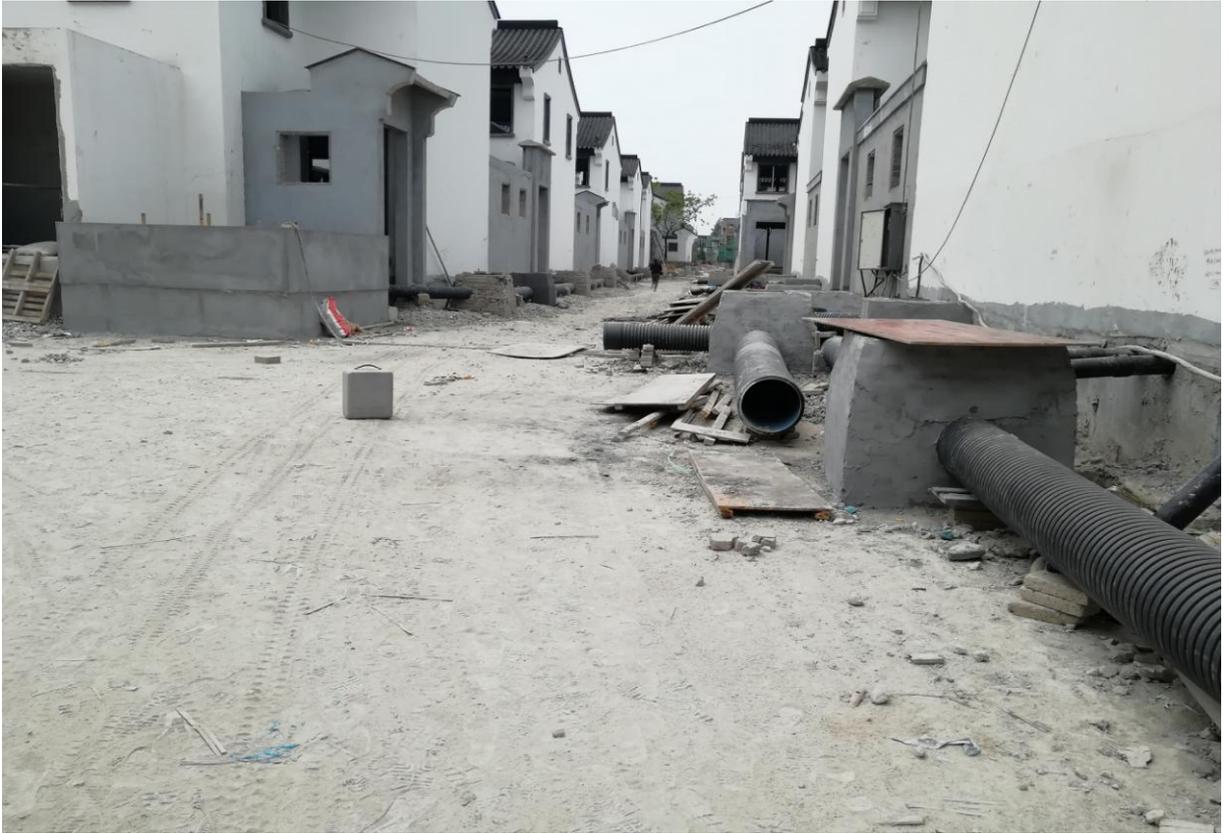
照片3 施工场地2 (2019年5月11日)

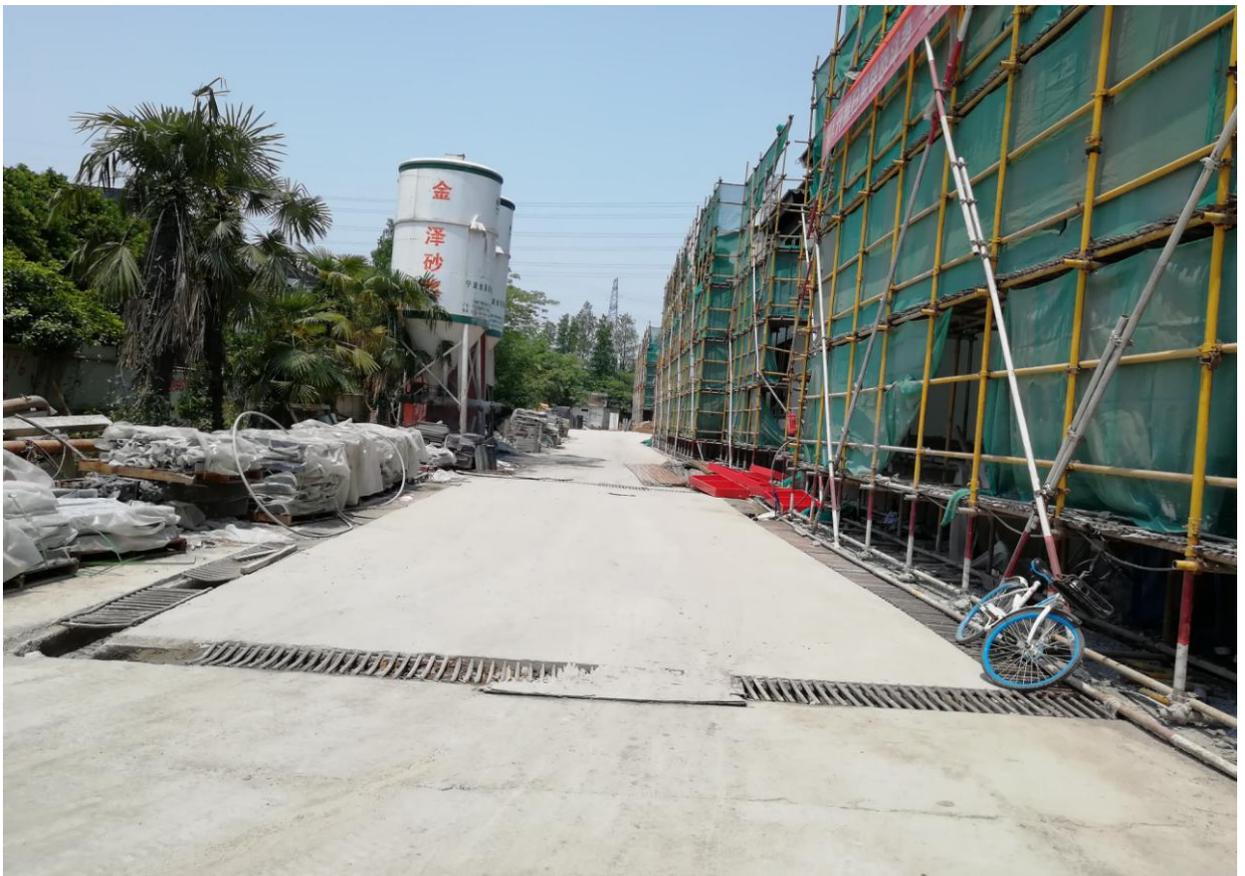
洗车池：本项目地下室施工期间在东侧和南侧分别设置了 1 个施工出入口，同时在施工出入口附近设置了洗车池。洗车池于基坑土方运输结束后拆除。洗车池于基坑土方运输结束后拆除。

照片4 施工出入口洗车池已拆除 (2019年5月11日)

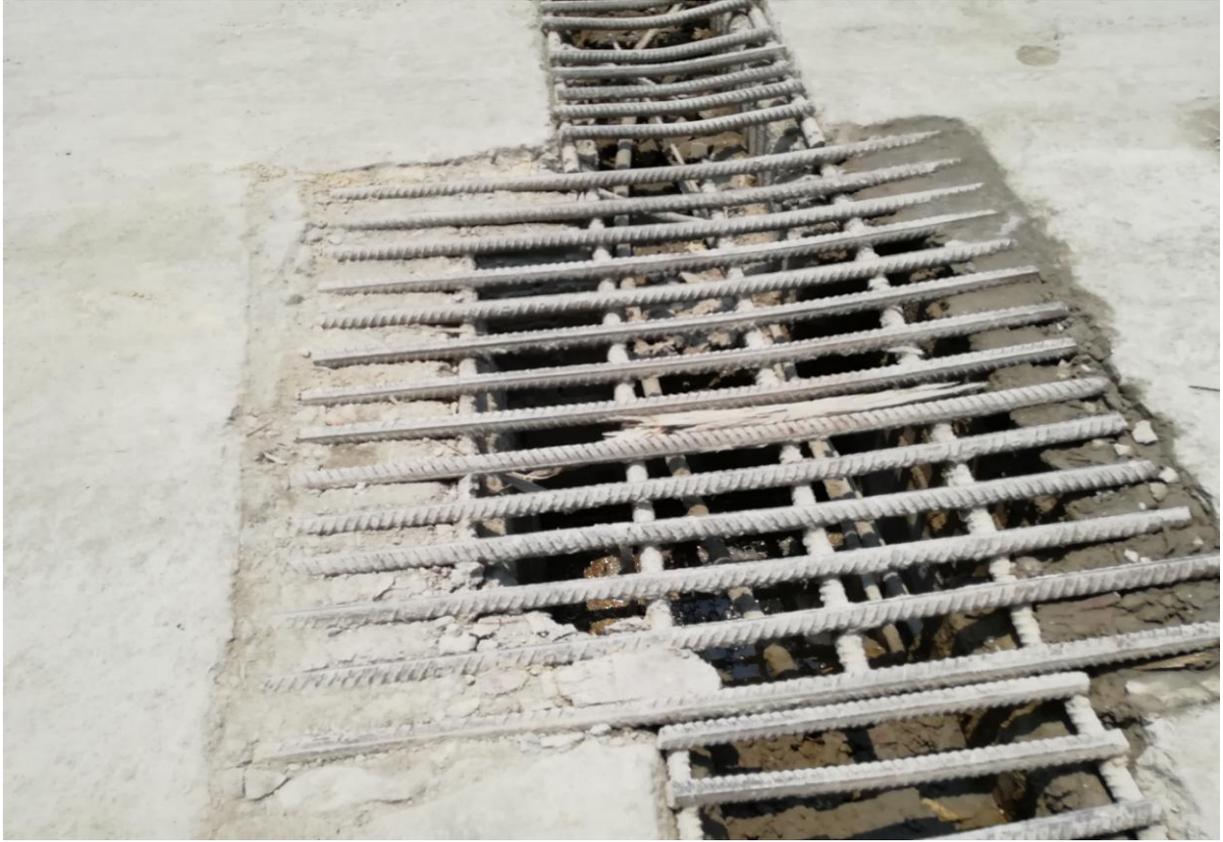
临时排水沟、沉沙池：项目区周边实际布置临时排水沟总长 1018m，设 3 个排水出口，每个排水出口布设 1 座沉沙池（其中 2 座以窨井代替），与方案设计一致。

照片 5 临时排水沟沿程小型沉沙池（2019 年 5 月 11 日）

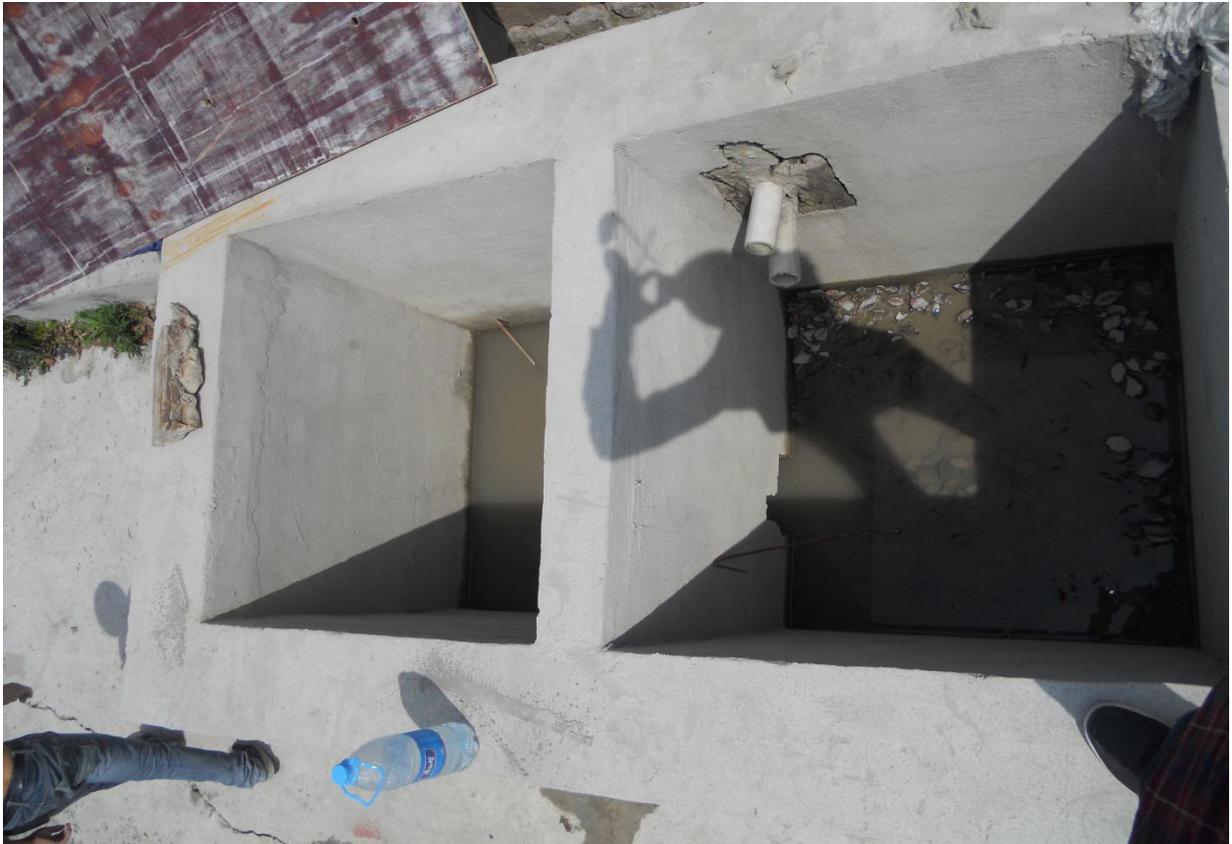
照片 6 临时排水出口二级沉沙池（2019 年 5 月 11 日）

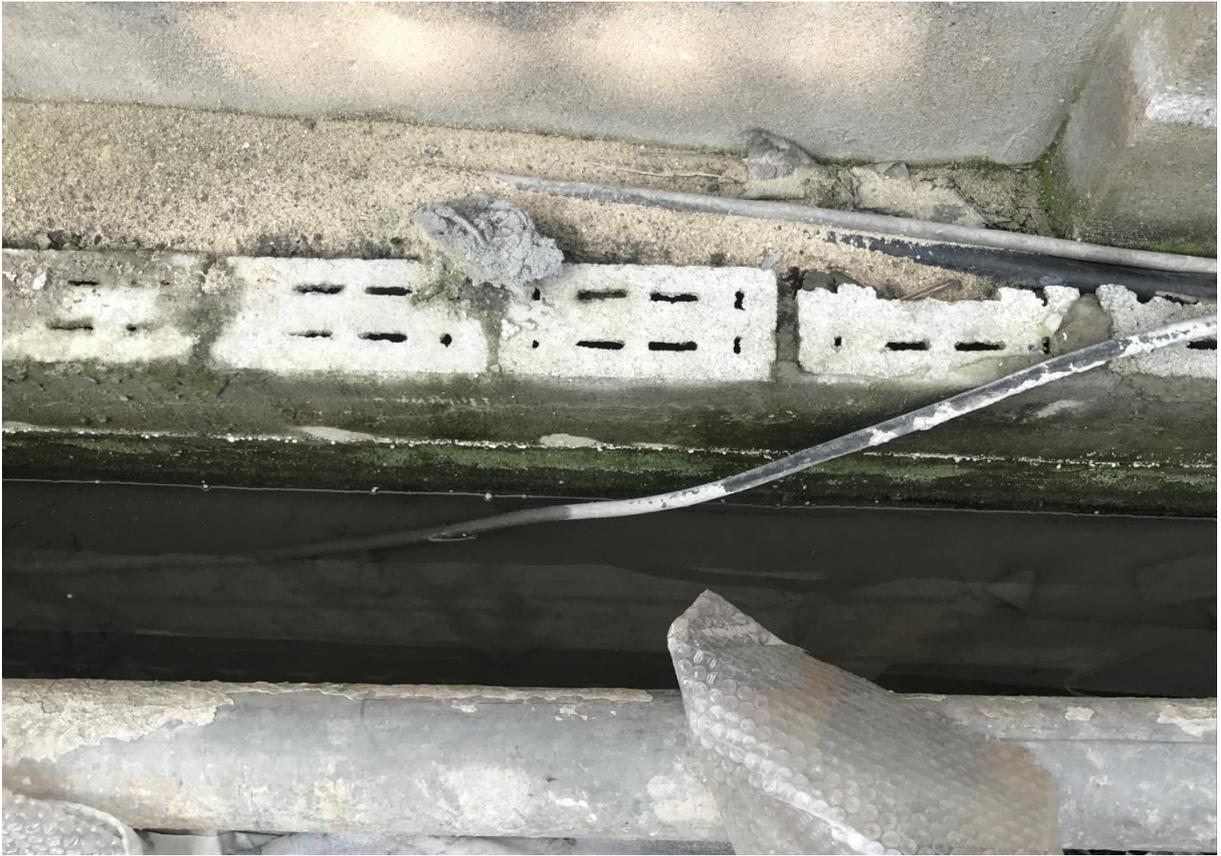
照片7 临时排水沟（2019年6月30日）

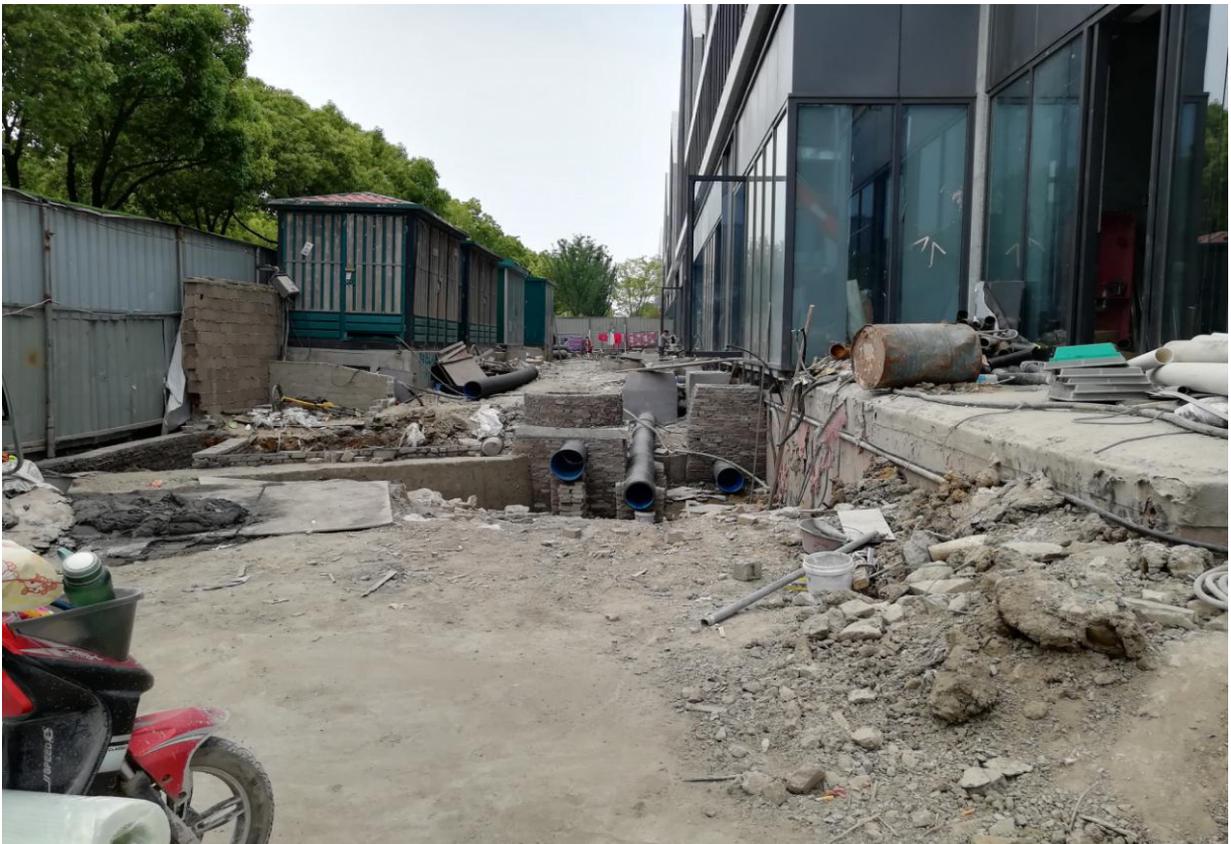
照片8 市政管线施工（2019年5月11日）

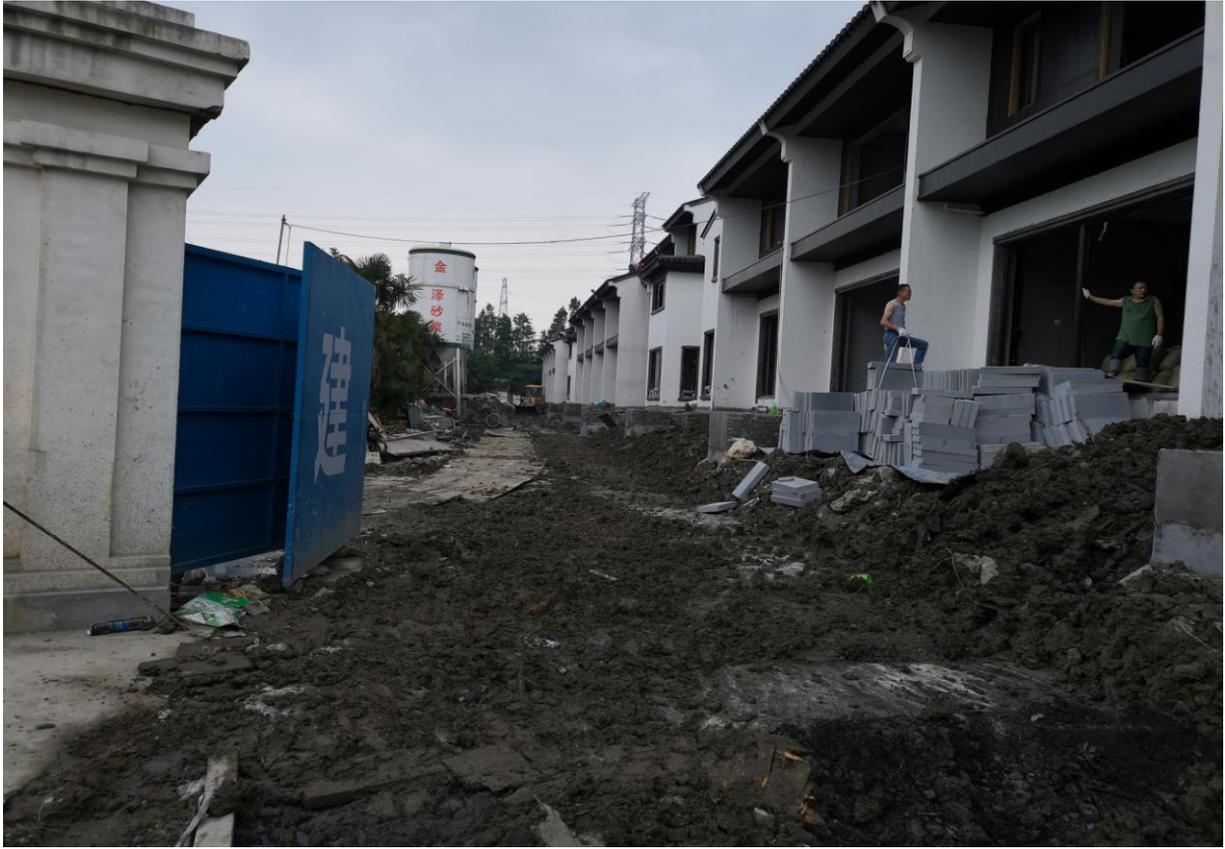
照片9 场地回填（2019年6月30日）

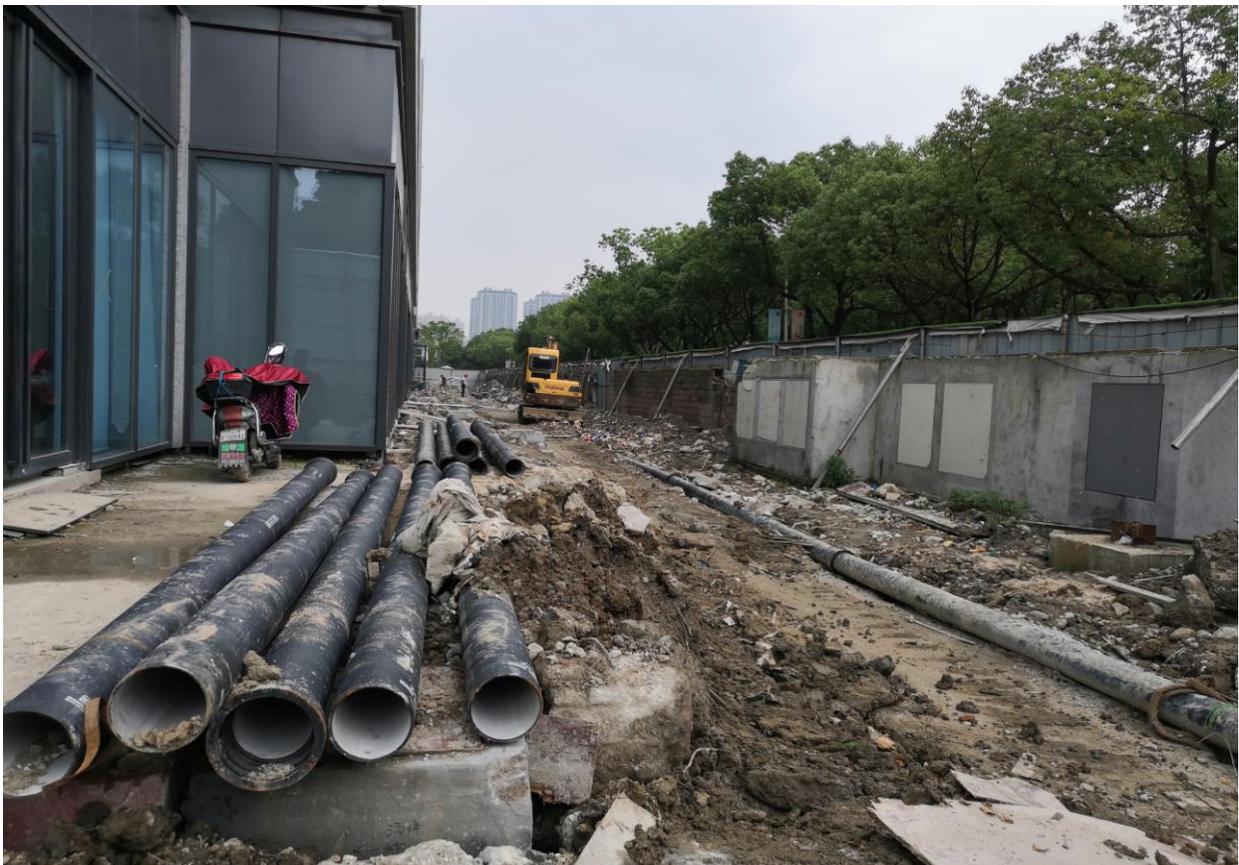
照片10 管线铺装（2019年6月30日）

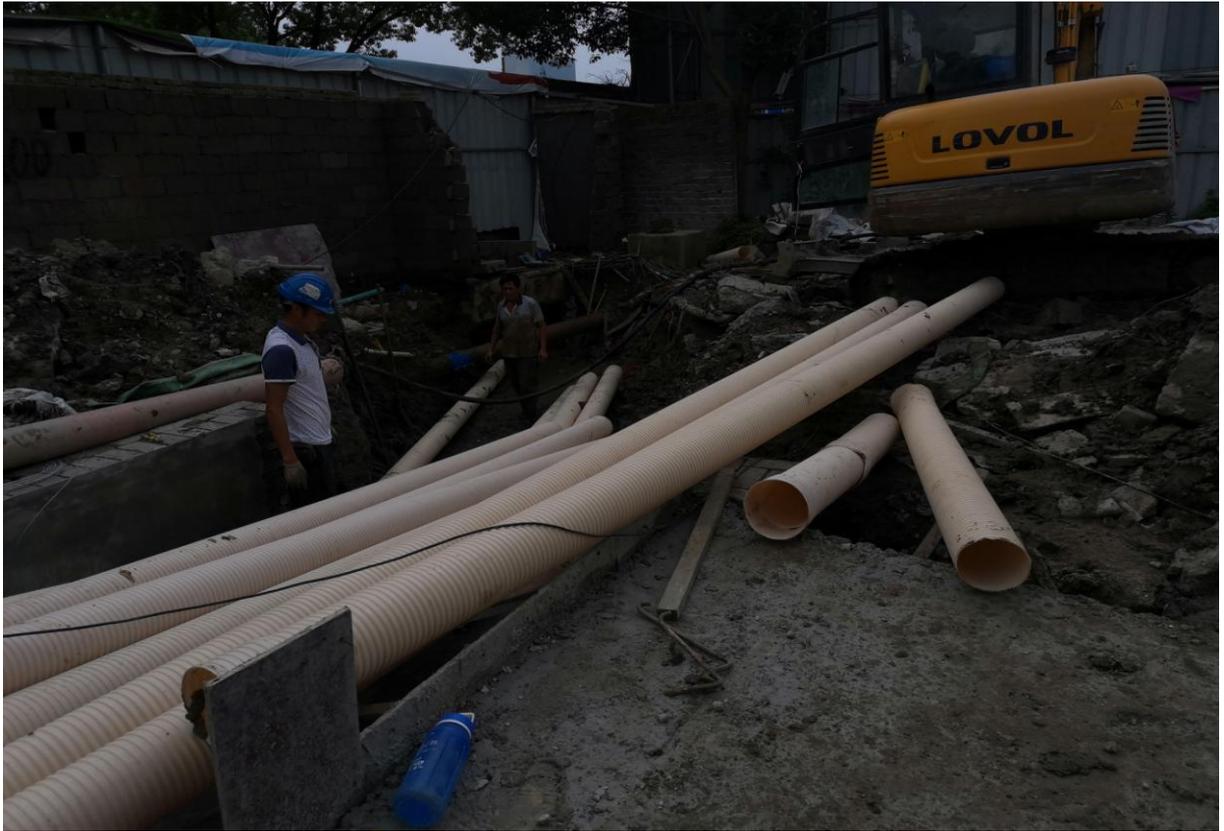
照片 11 管线铺装 (2019 年 7 月 23 日)

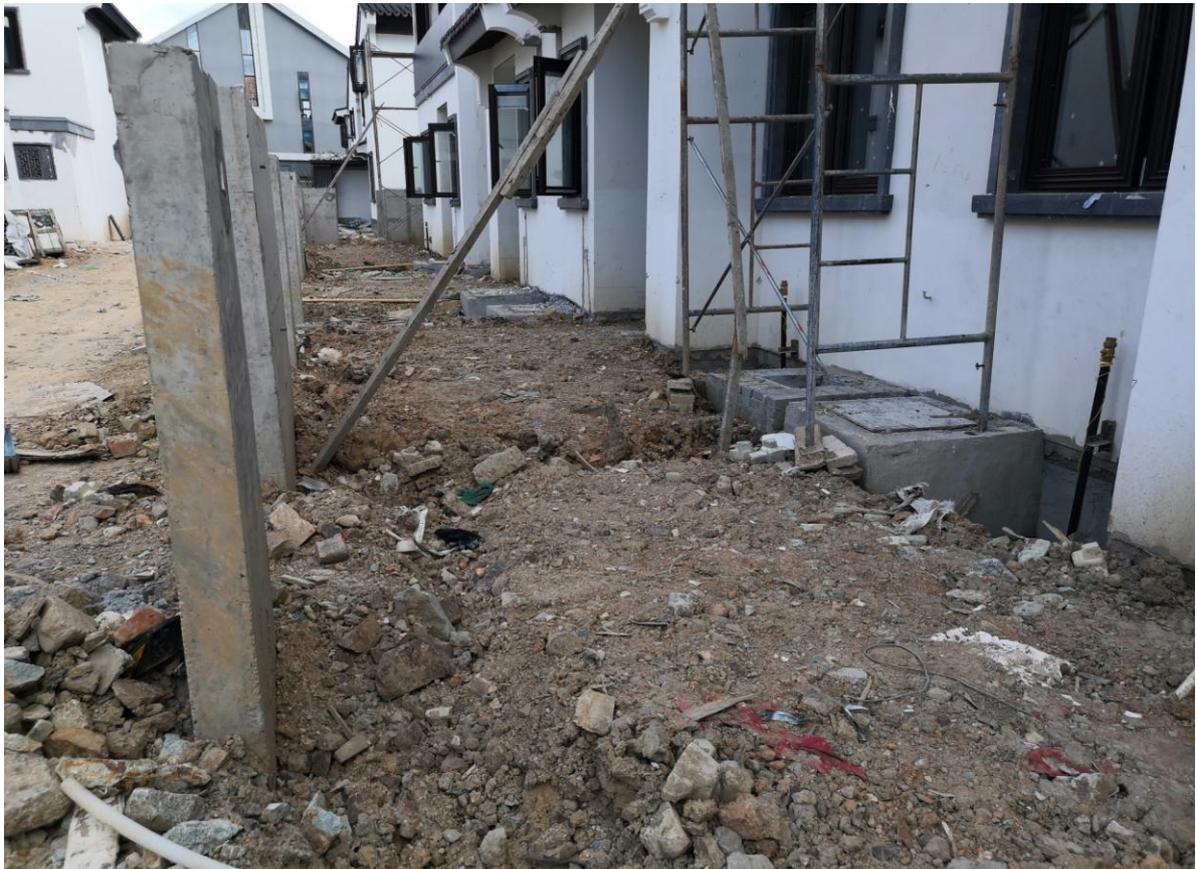
照片 12 顶板覆土 (2019 年 8 月 29 日)

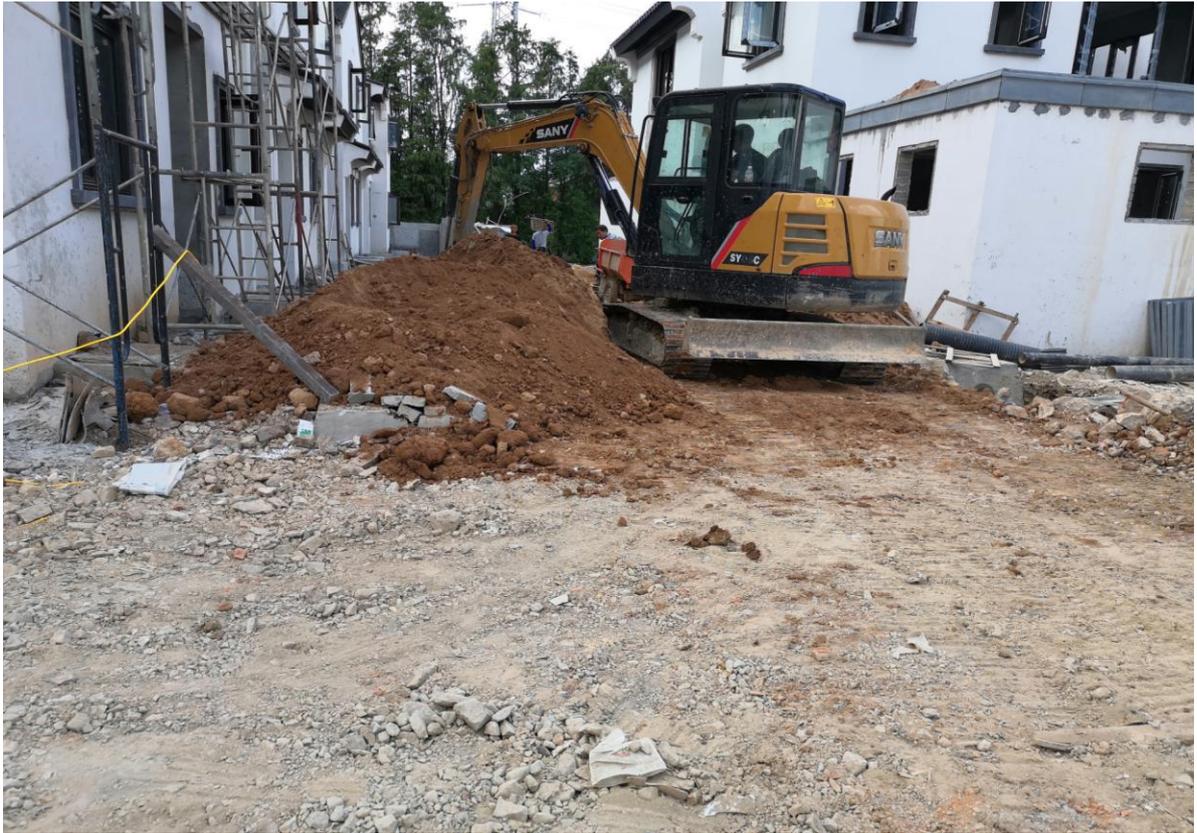
照片 13 绿化覆土施工（2019 年 8 月 29 日）

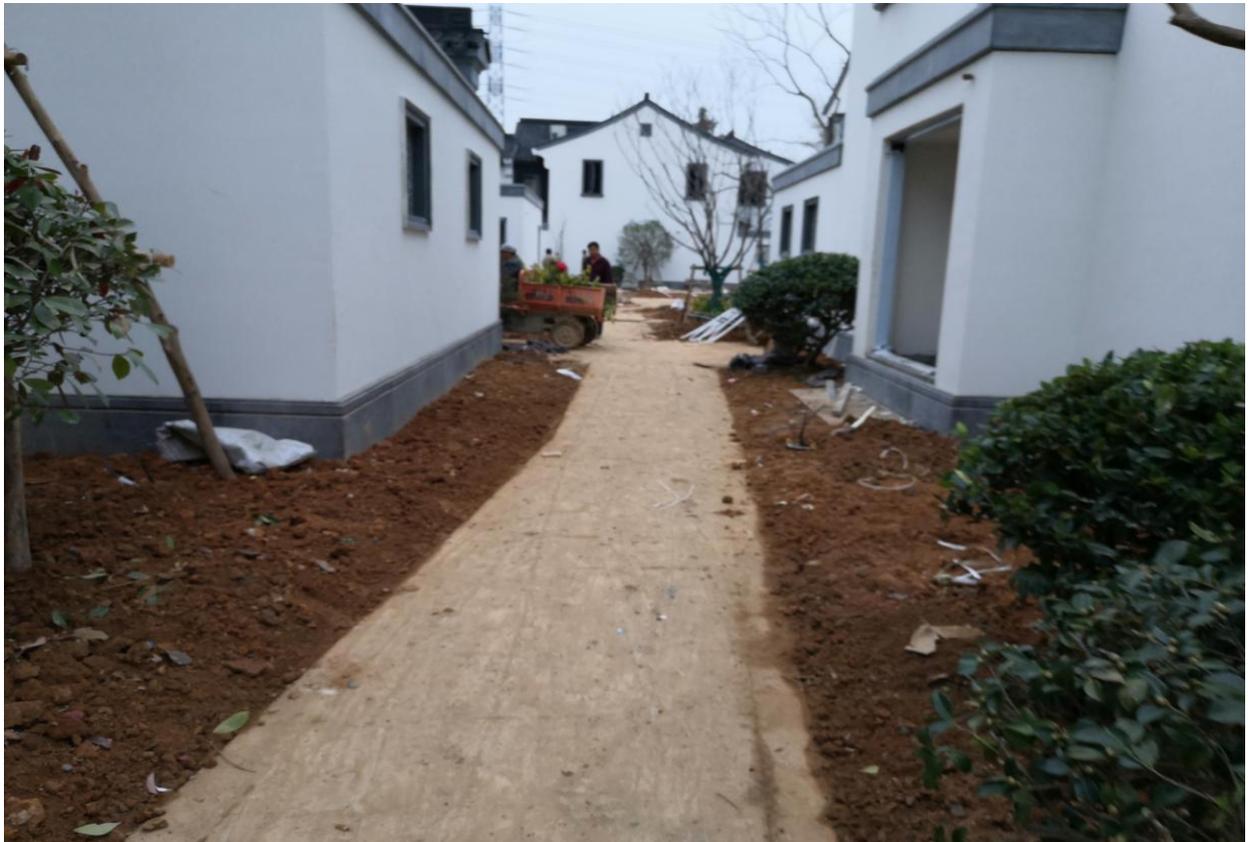
照片 14 乔、灌植物施工（2019 年 8 月 17 日）

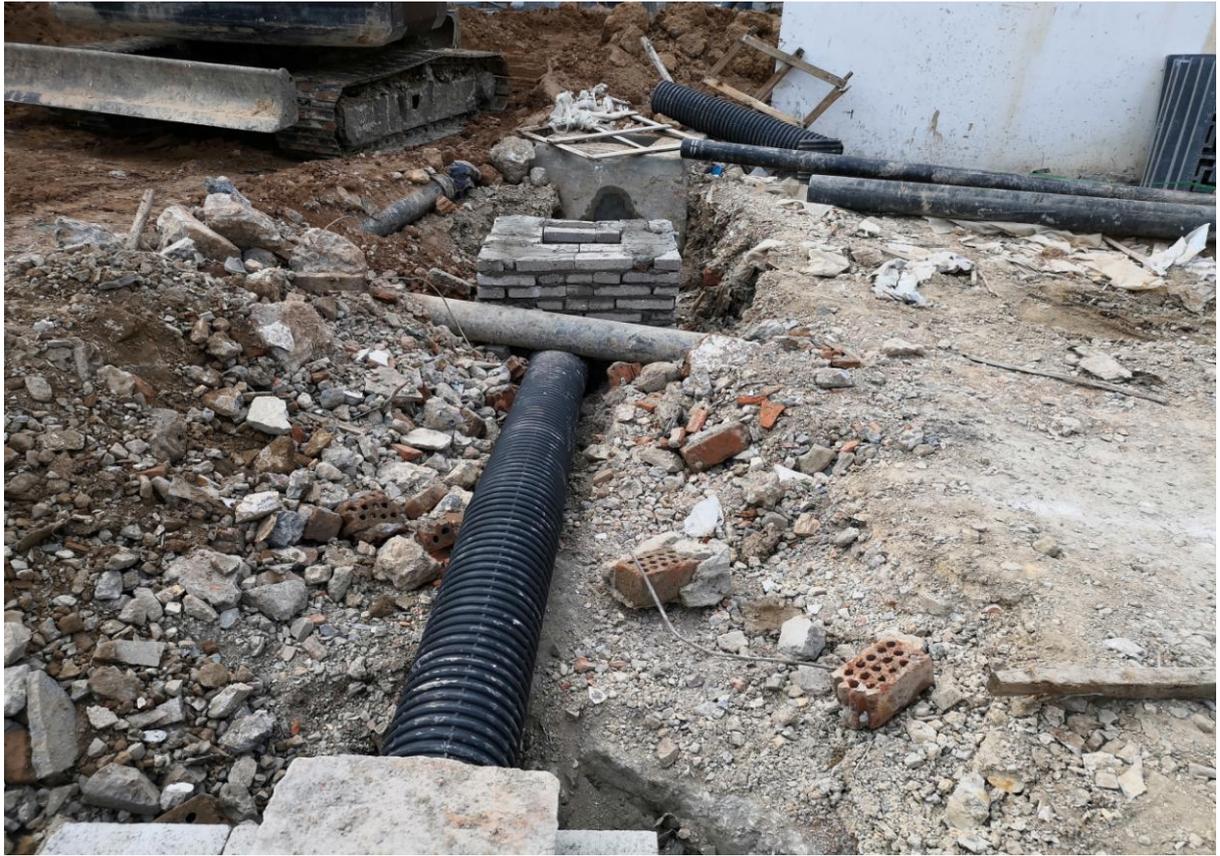
照片 15 管线铺装 (2019 年 8 月 29 日)

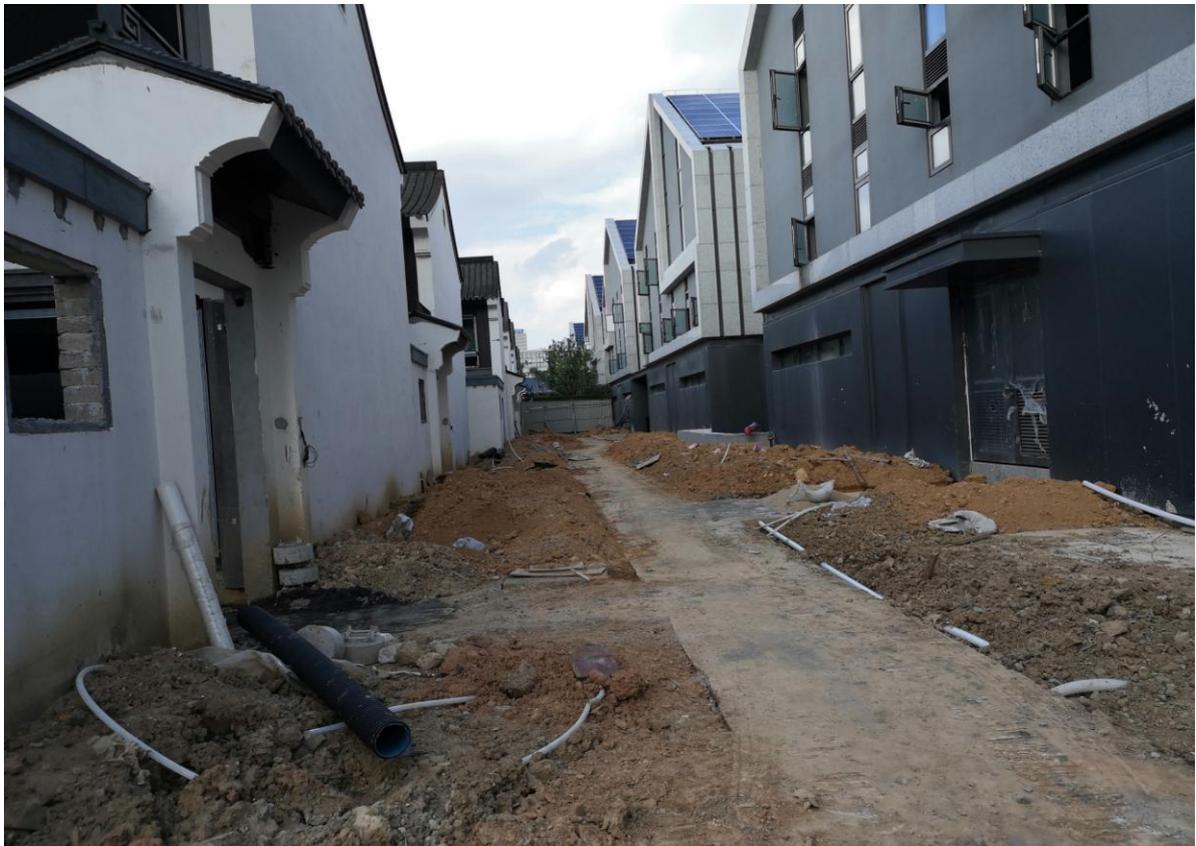
照片 16 绿化覆土 (2019 年 9 月 17 日)

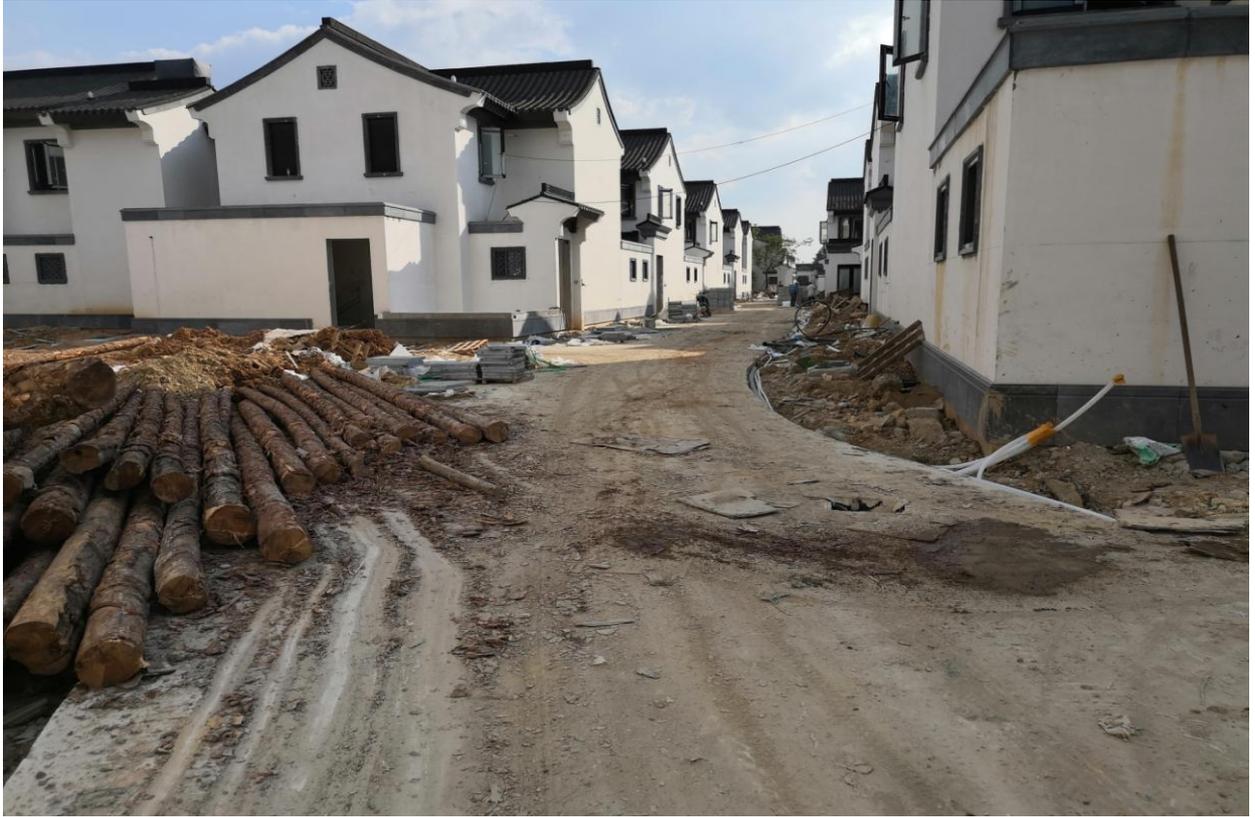
照片 17 道路 (2019 年 9 月 17 日)

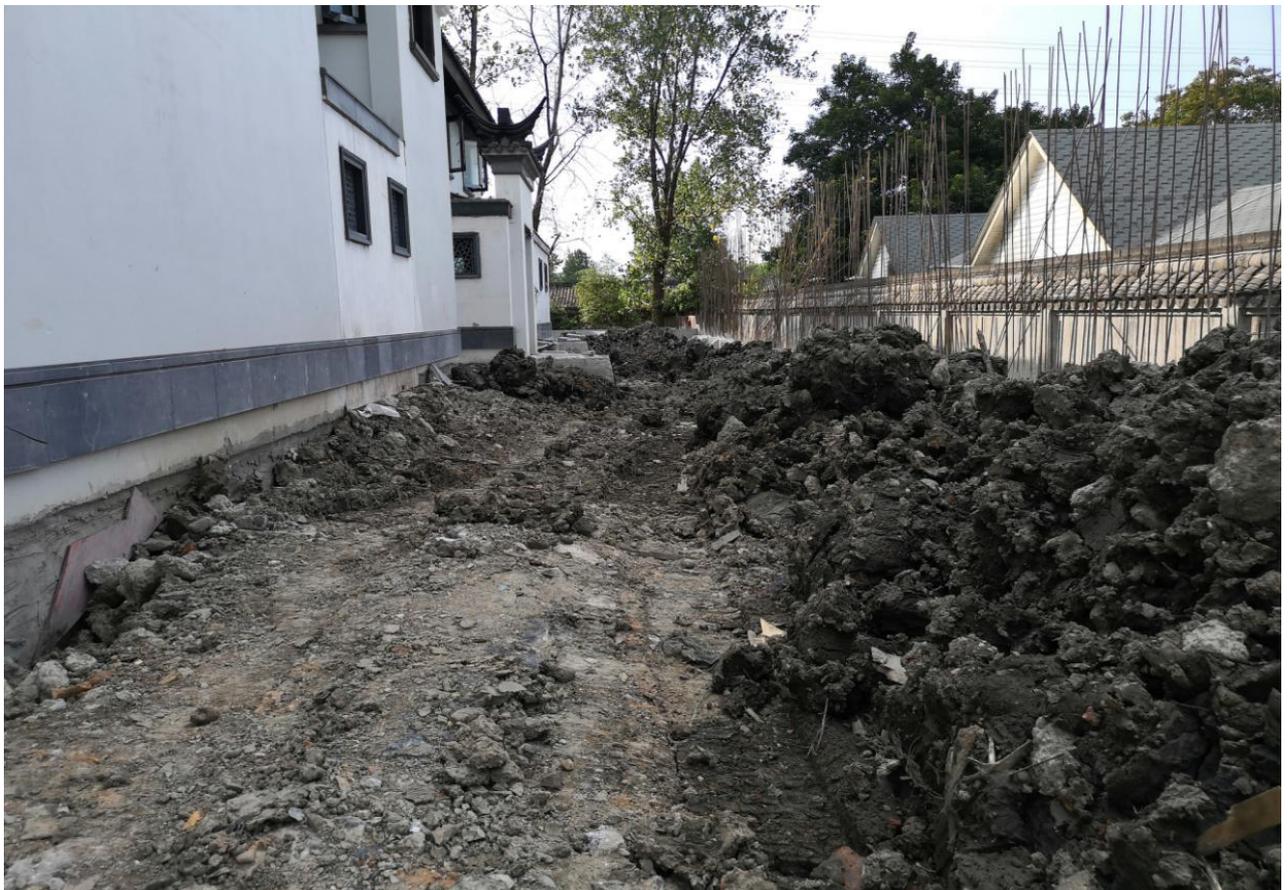
照片 18 场地回填 (2019 年 9 月 17 日)

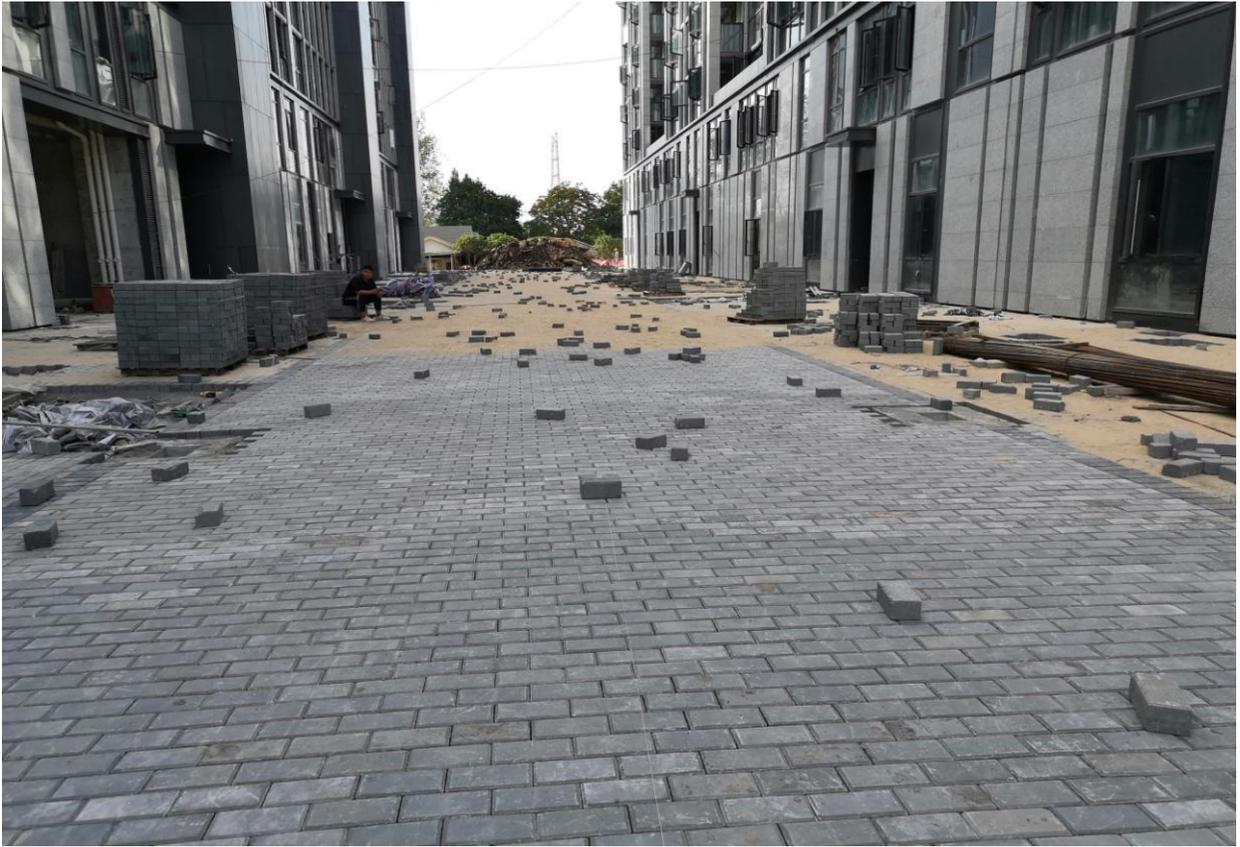
照片 19 地面铺装 (2019 年 9 月 17 日)

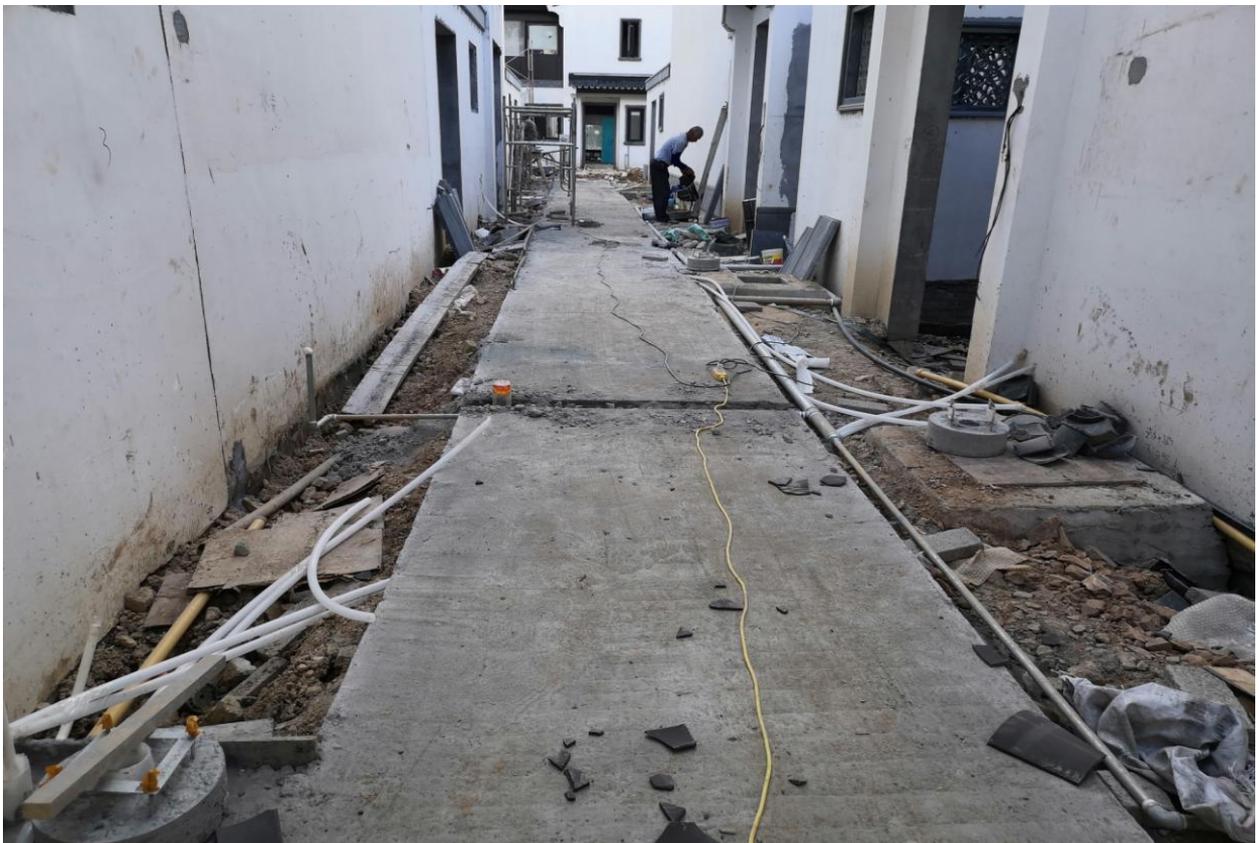
照片 20 二层商业区道路 (2019 年 10 月 10 日)

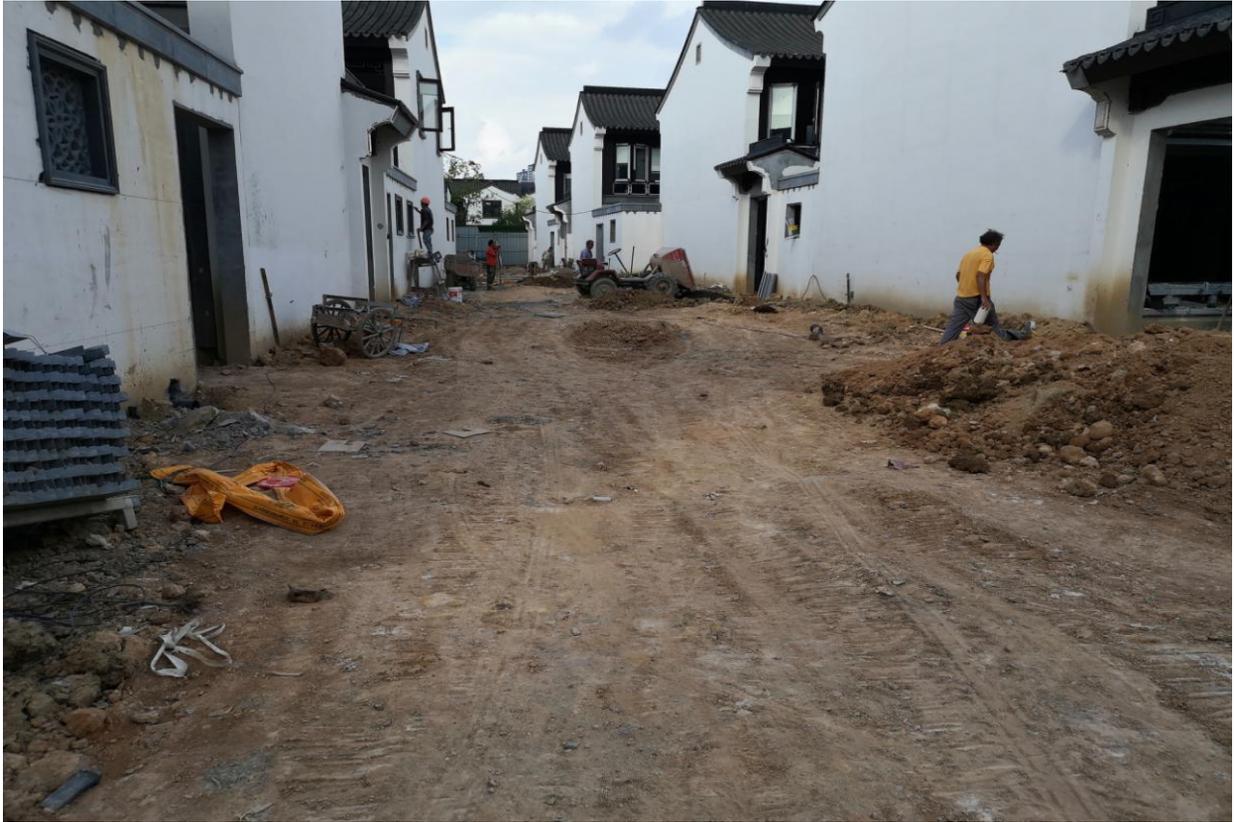
照片 21 绿化覆土（2019 年 10 月 10 日）

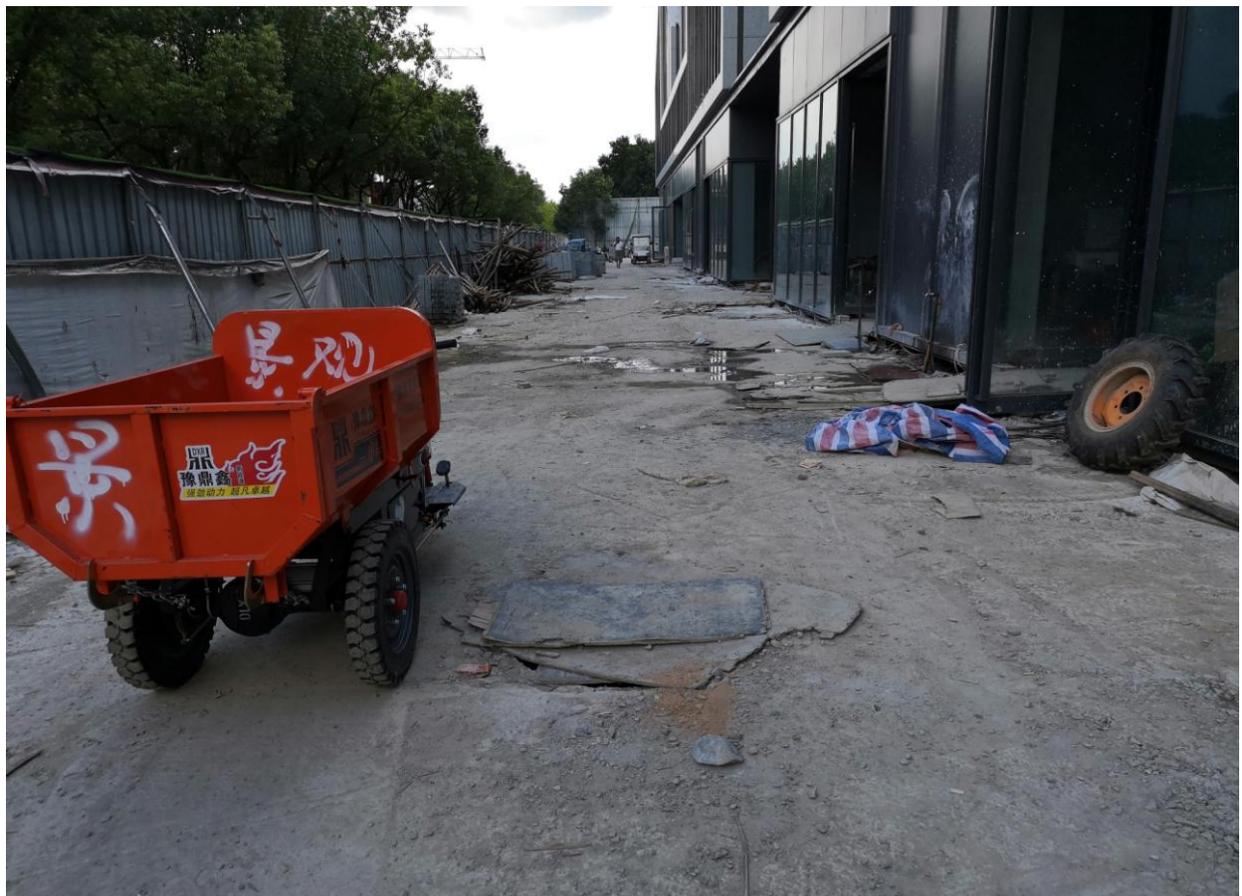
照片 22 三层商业区场地（2019 年 10 月 10 日）
