鄞州区下应街道湾底村原天宫酒厂 B 地块项目

# 水土保持监测总结报告

监测单位：宁波弘正工程咨询有限公司

2020 年 1 月

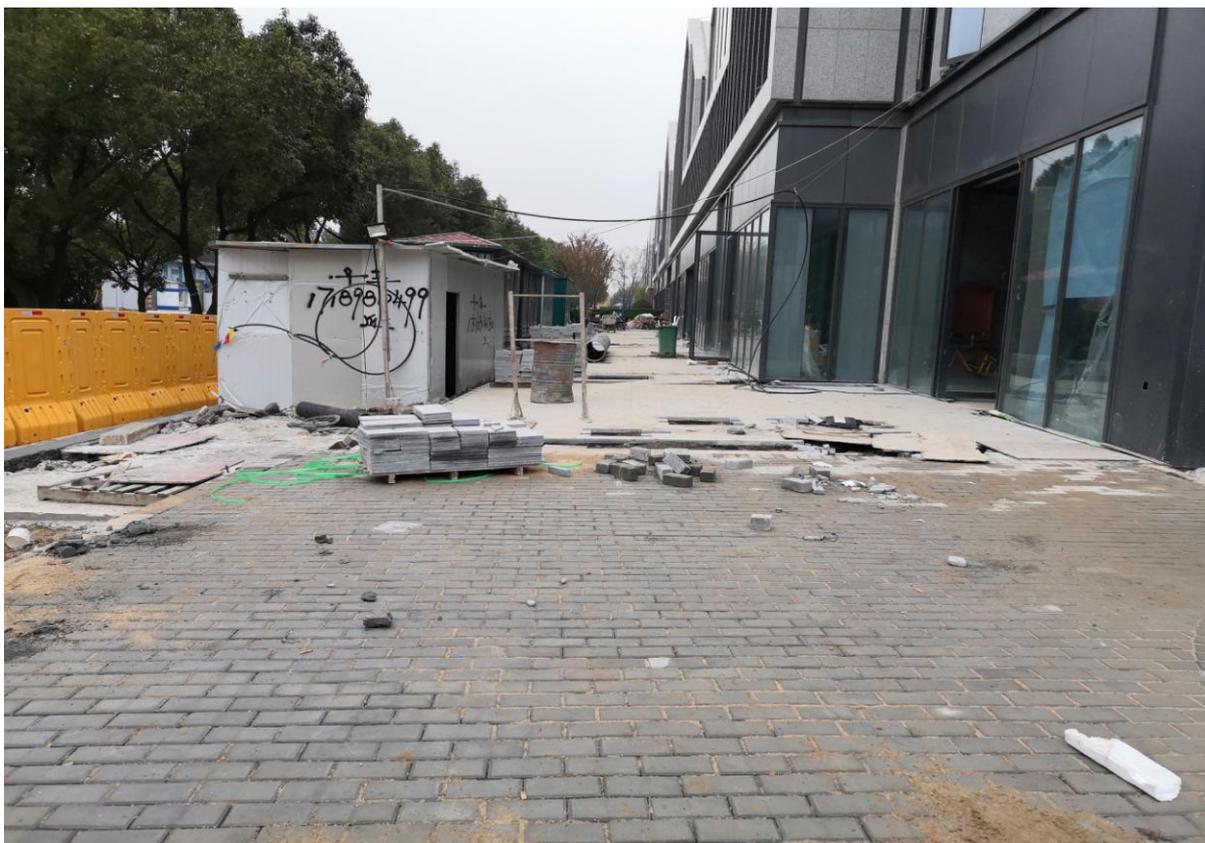
照片 23 三层商业区铺装 (2019 年 11 月 26 日)

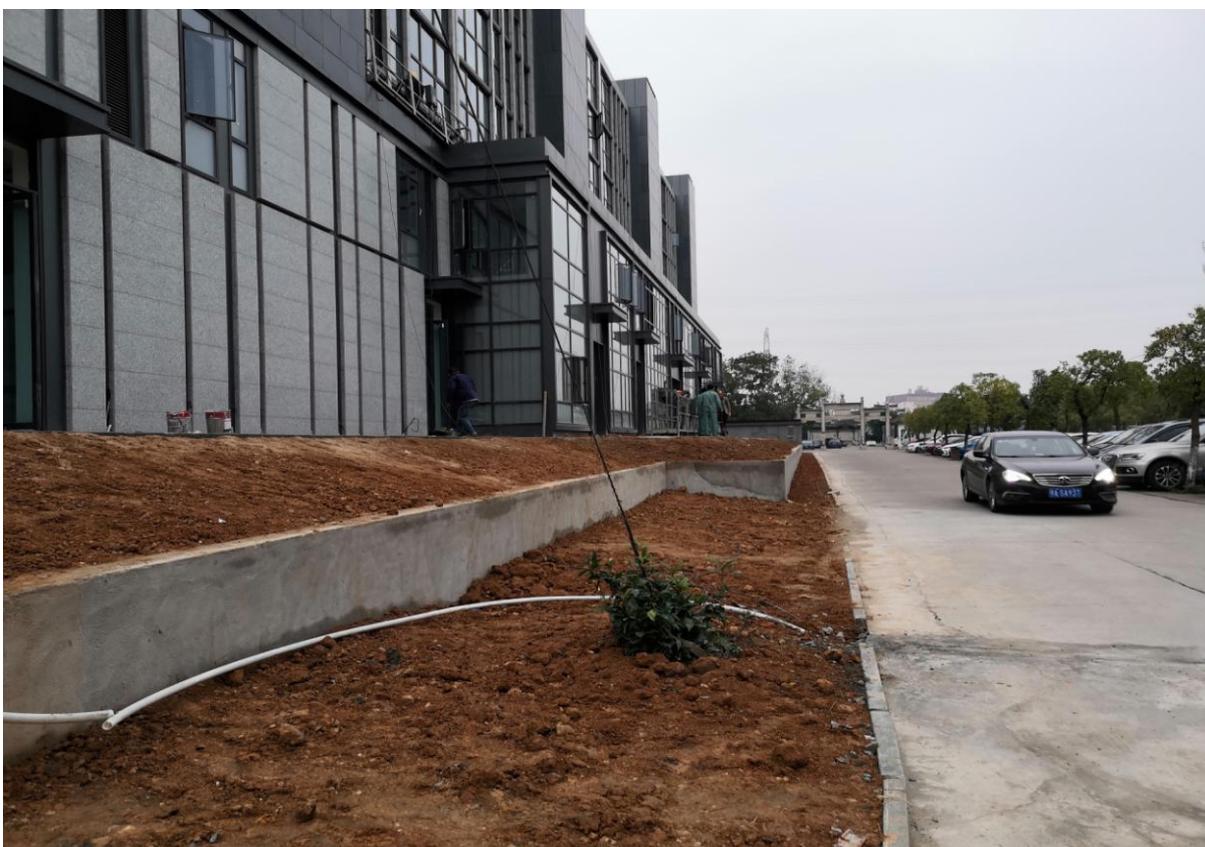
照片 24 三层商业区绿化覆土 (2019 年 11 月 26 日)

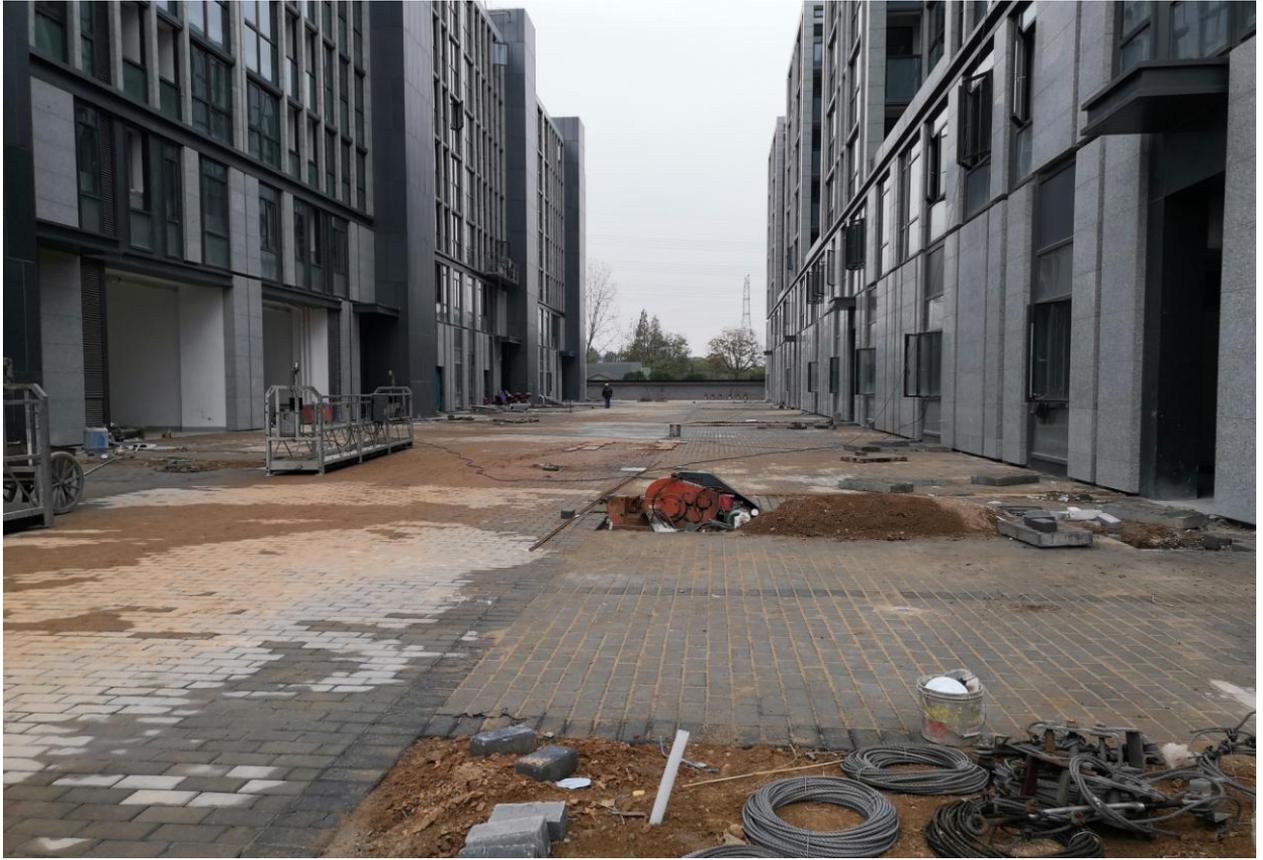
照片 25 办公区地面铺装（2019 年 11 月 26 日）

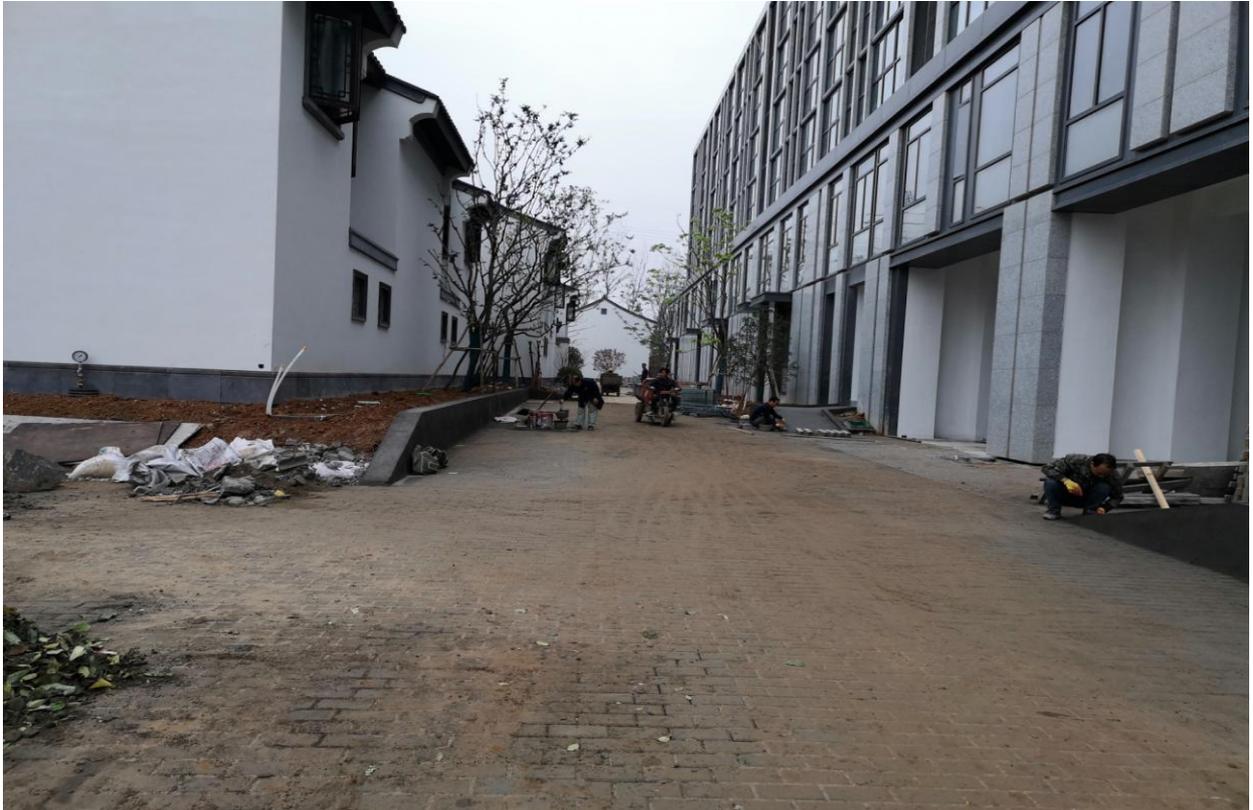
照片 26 商业区绿化与铺装（2019 年 11 月 26 日）

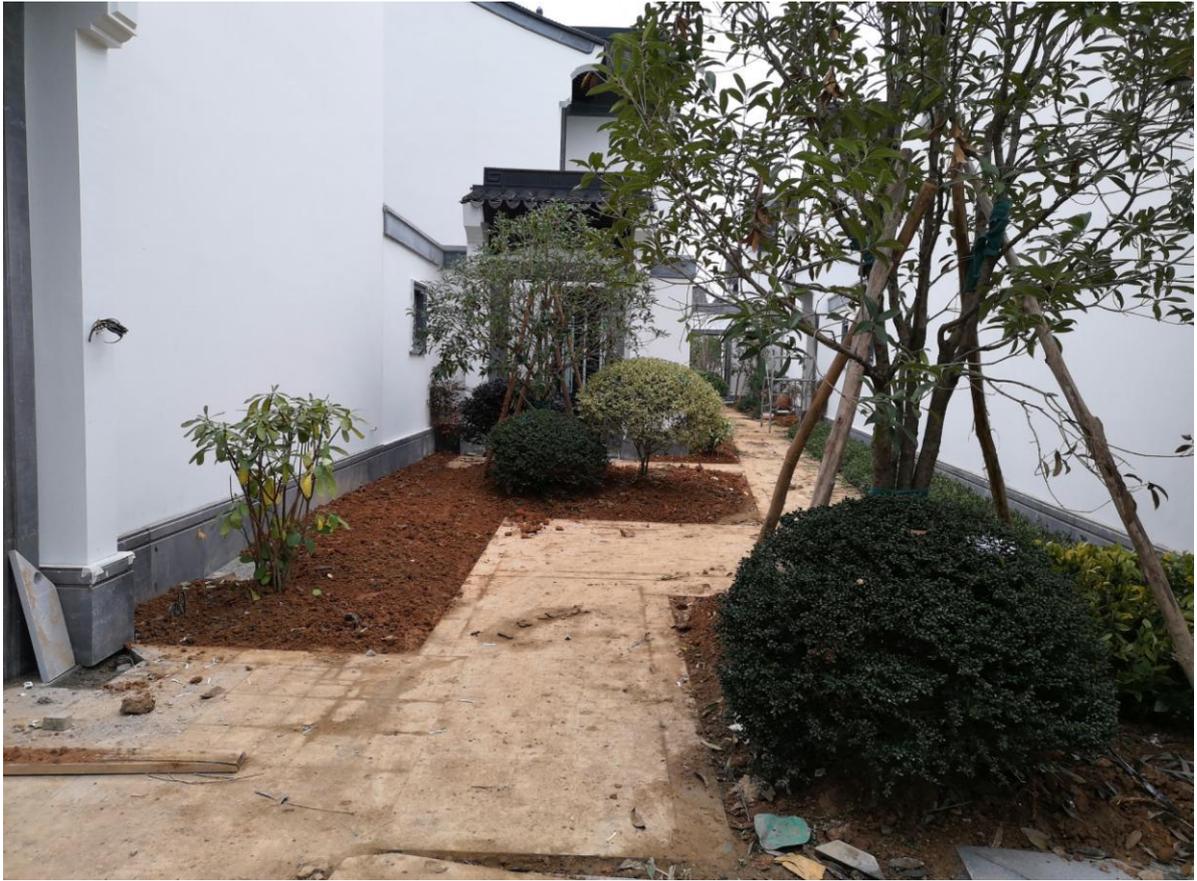
照片 27 二层商业区绿化与道路 1 (2019 年 11 月 26 日)

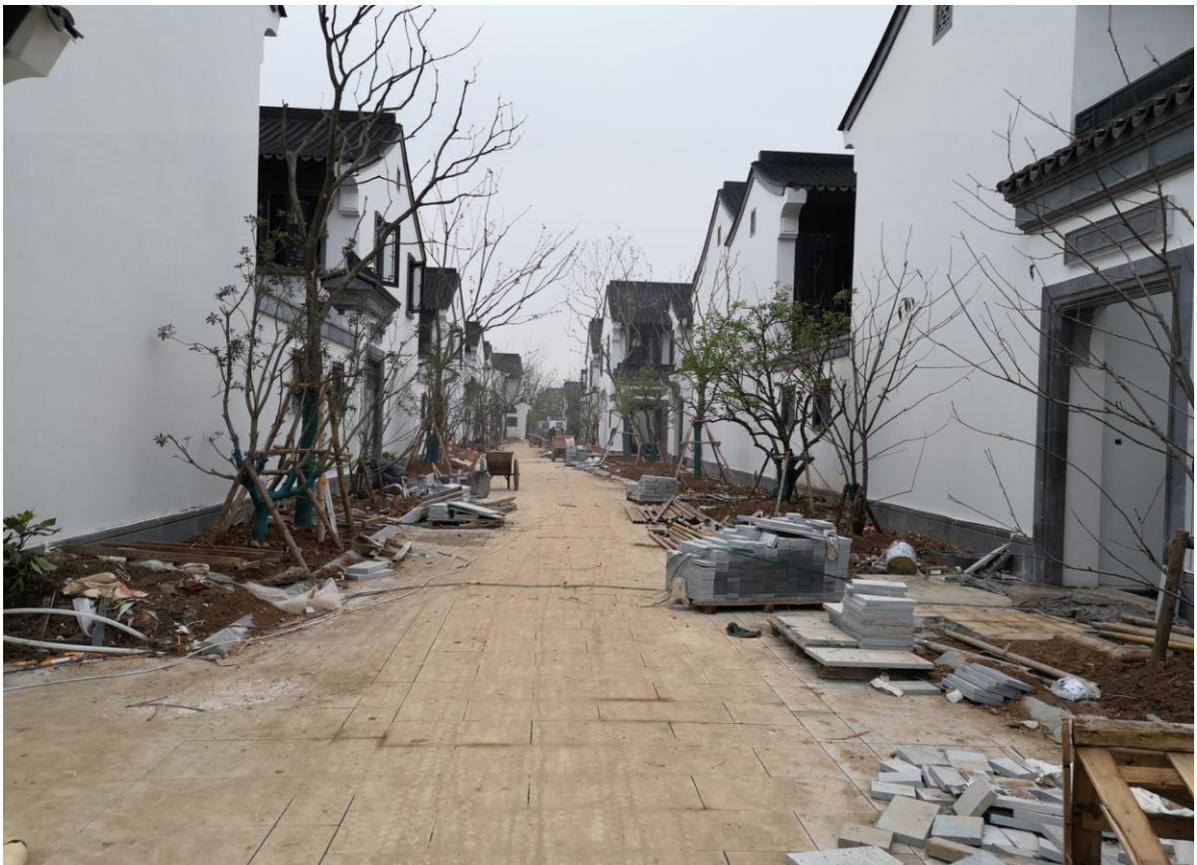
照片 28 二层商业区道路与绿化 2 (2019 年 11 月 26 日)

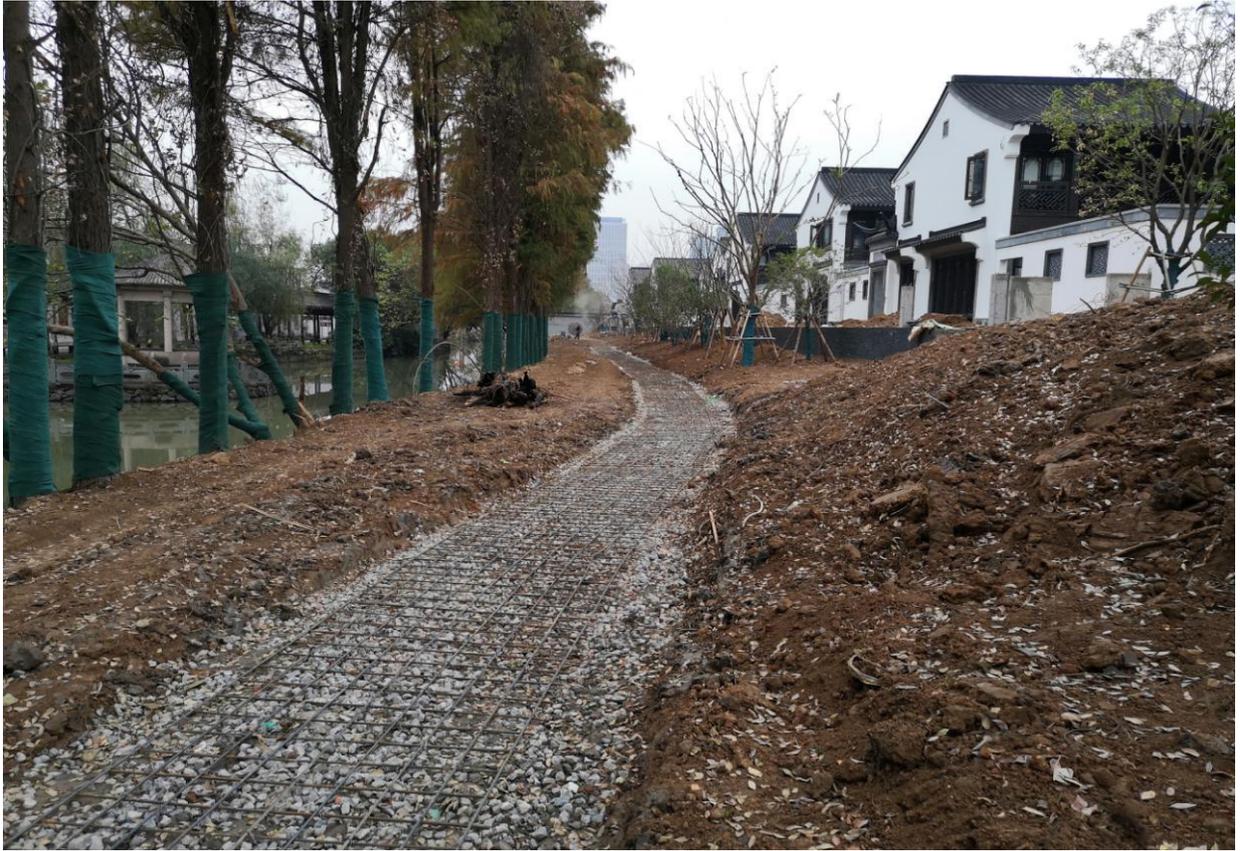
照片 29 滨水生态景观工程进展（2019 年 11 月 26 日）

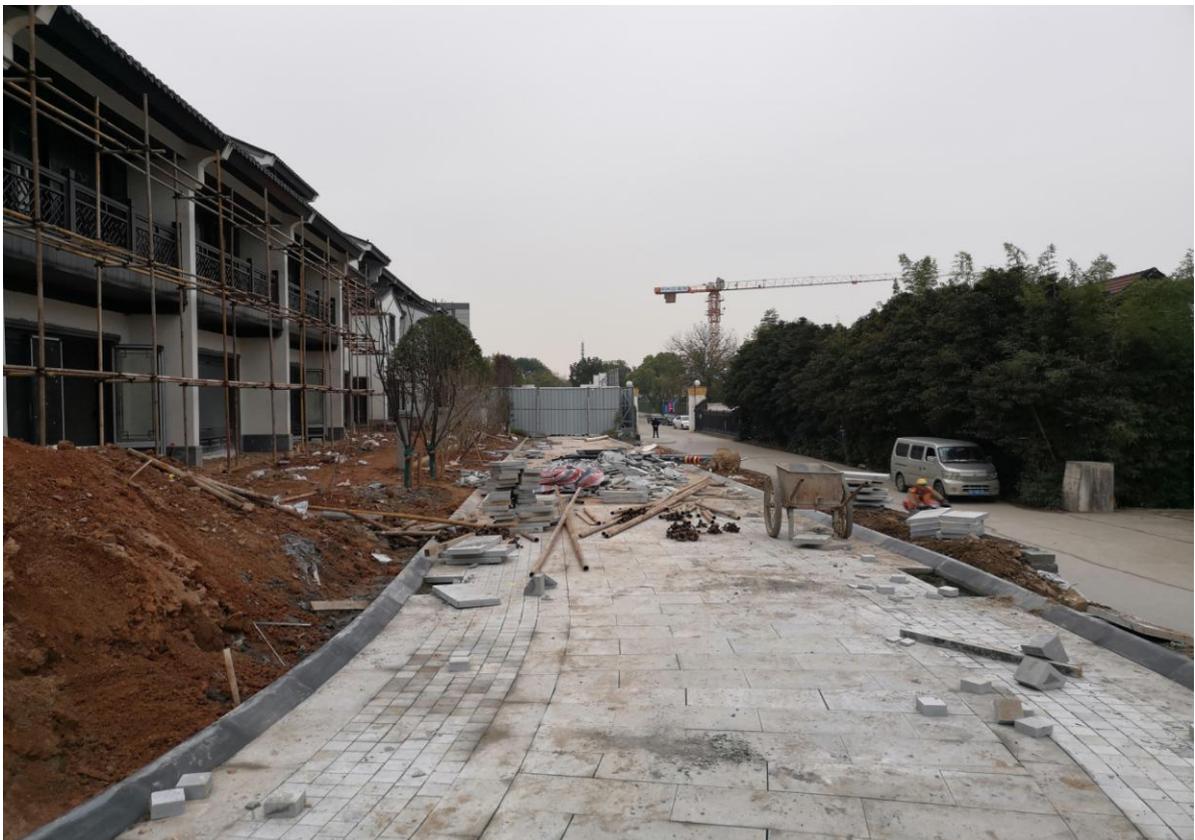
照片 30 南侧沿街区域绿化覆土与道路铺装（2019 年 11 月 26 日）

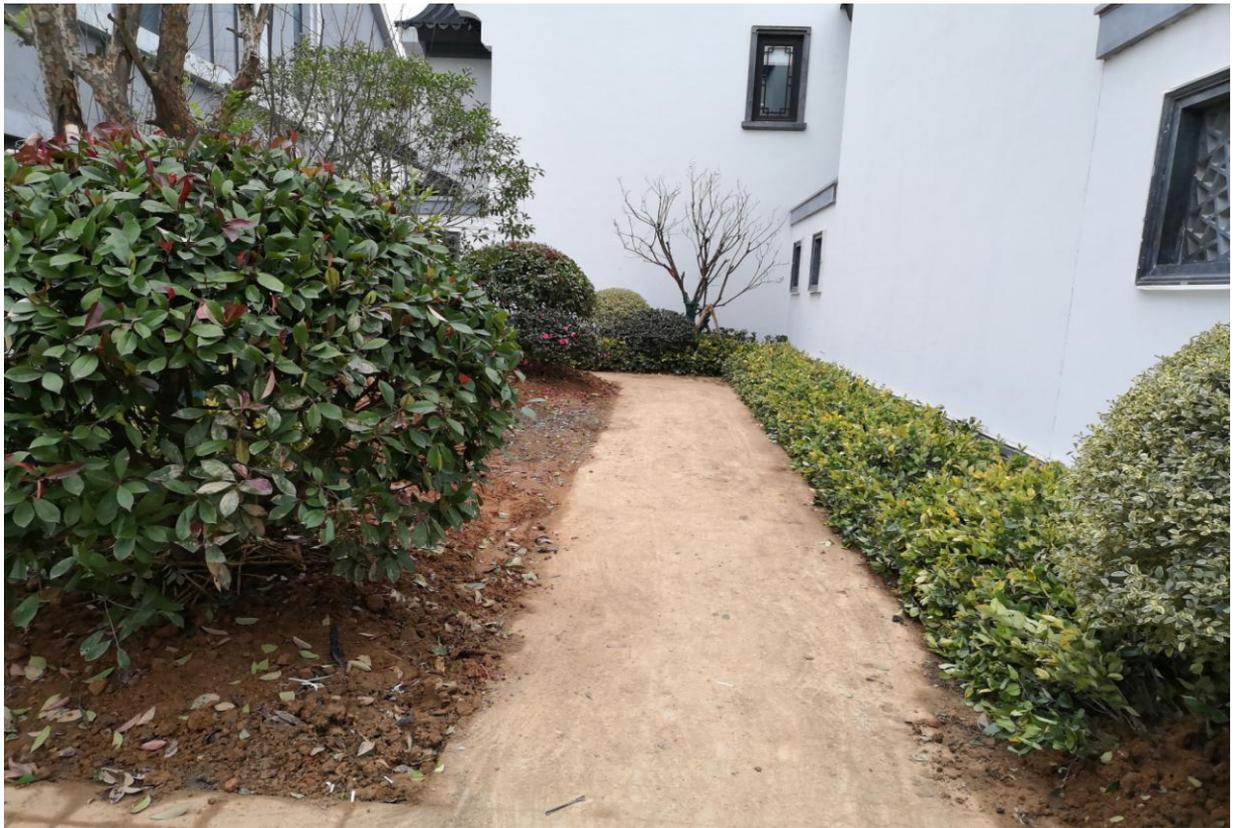
照片 31 二层商业区道路与绿化 3 (2019 年 10 月 25 日)

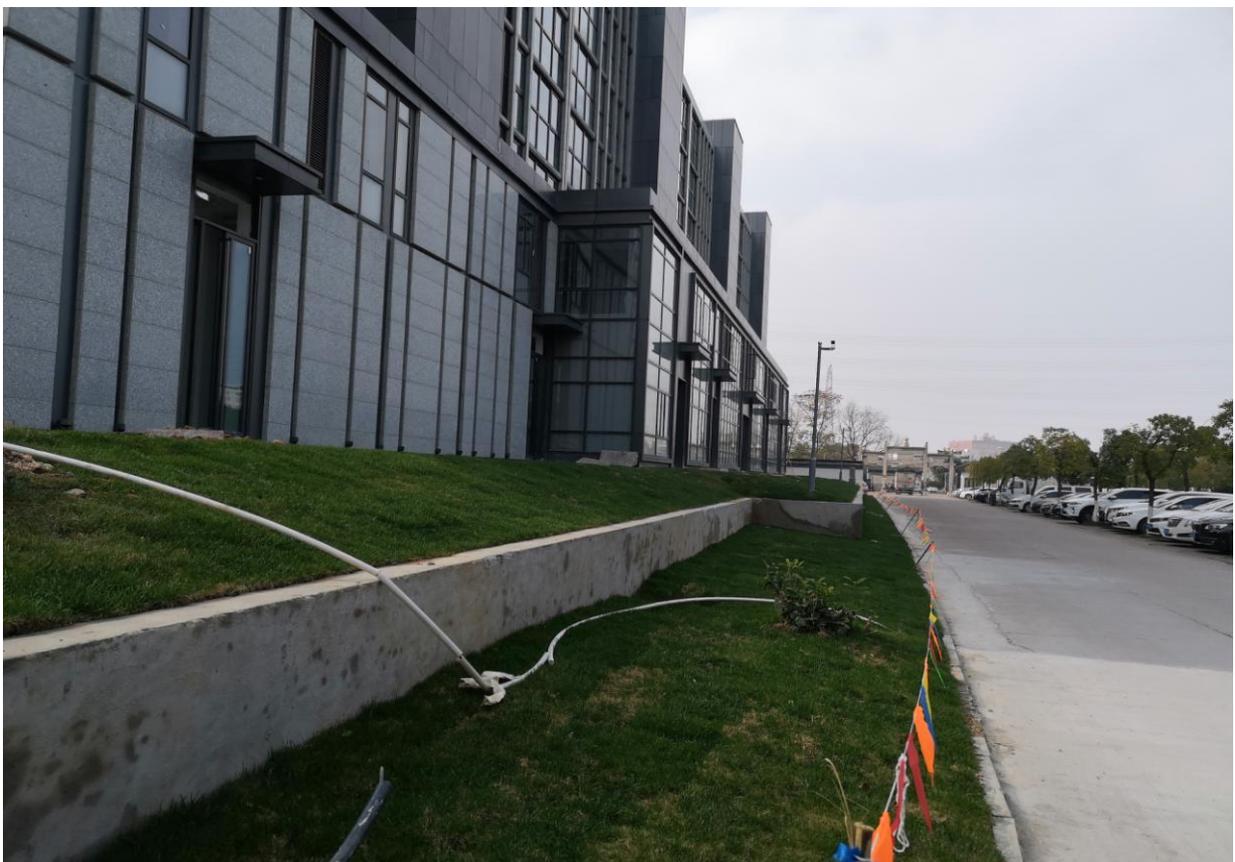
照片 32 三层商业区沿街绿化 (2019 年 12 月 27 日)

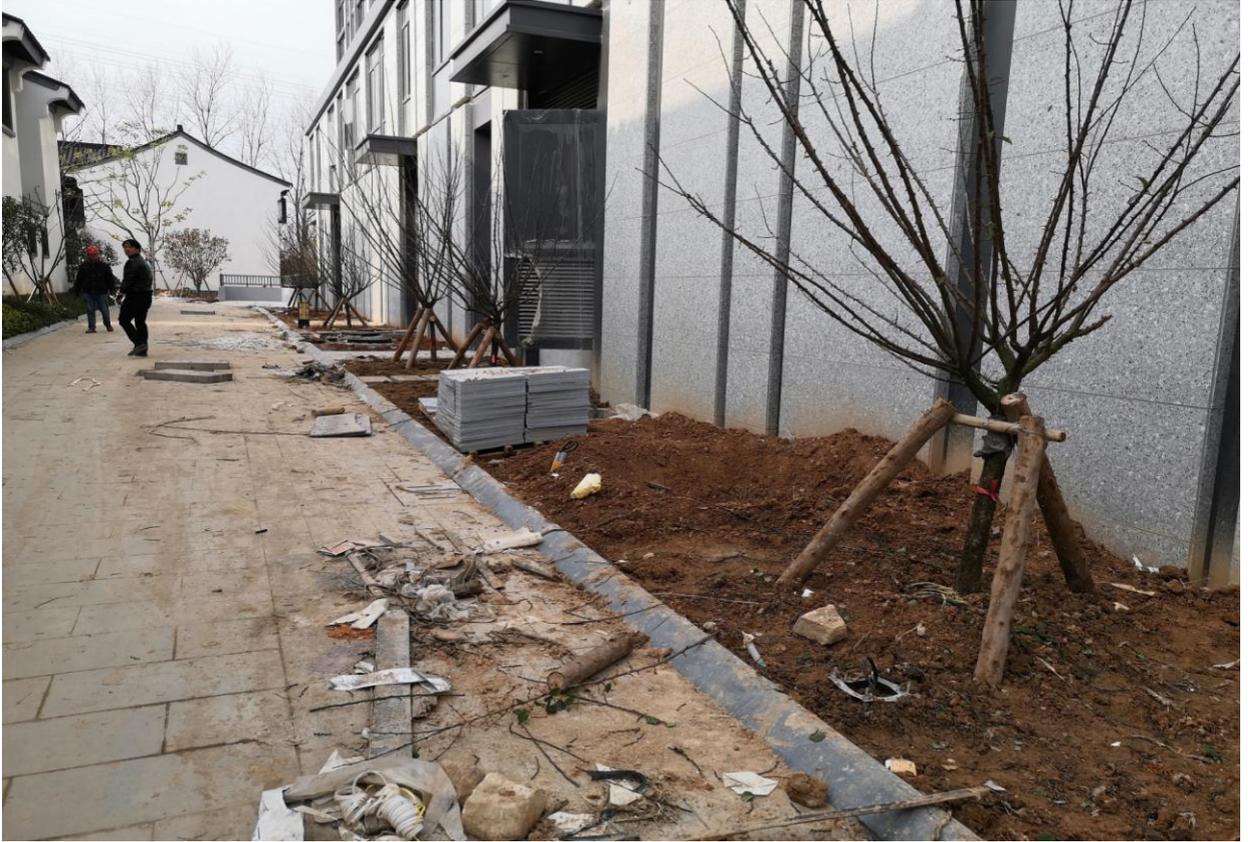
照片 33 二层商业区绿化与道路 1 (2019 年 12 月 27 日)

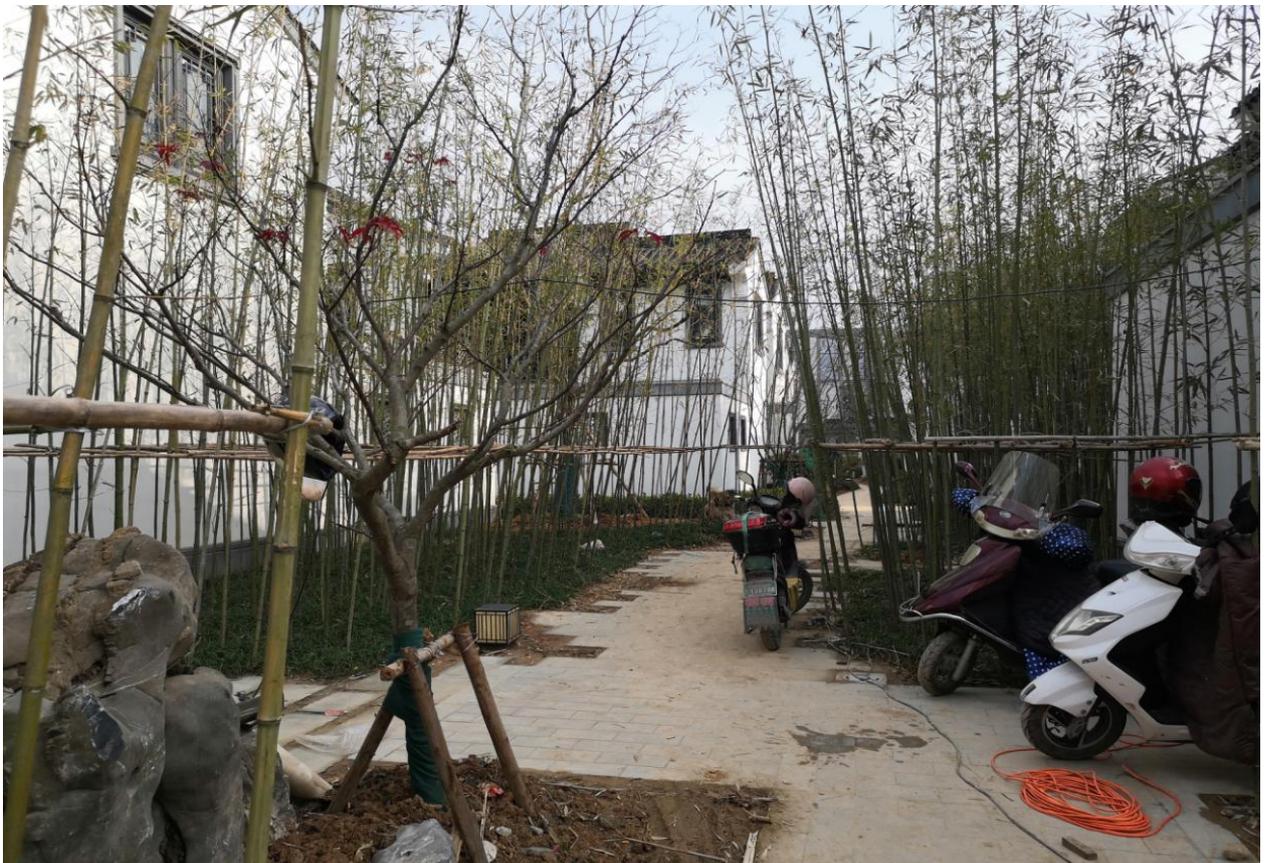
照片 34 二层商业区道路与绿化 2 (2019 年 12 月 27 日)

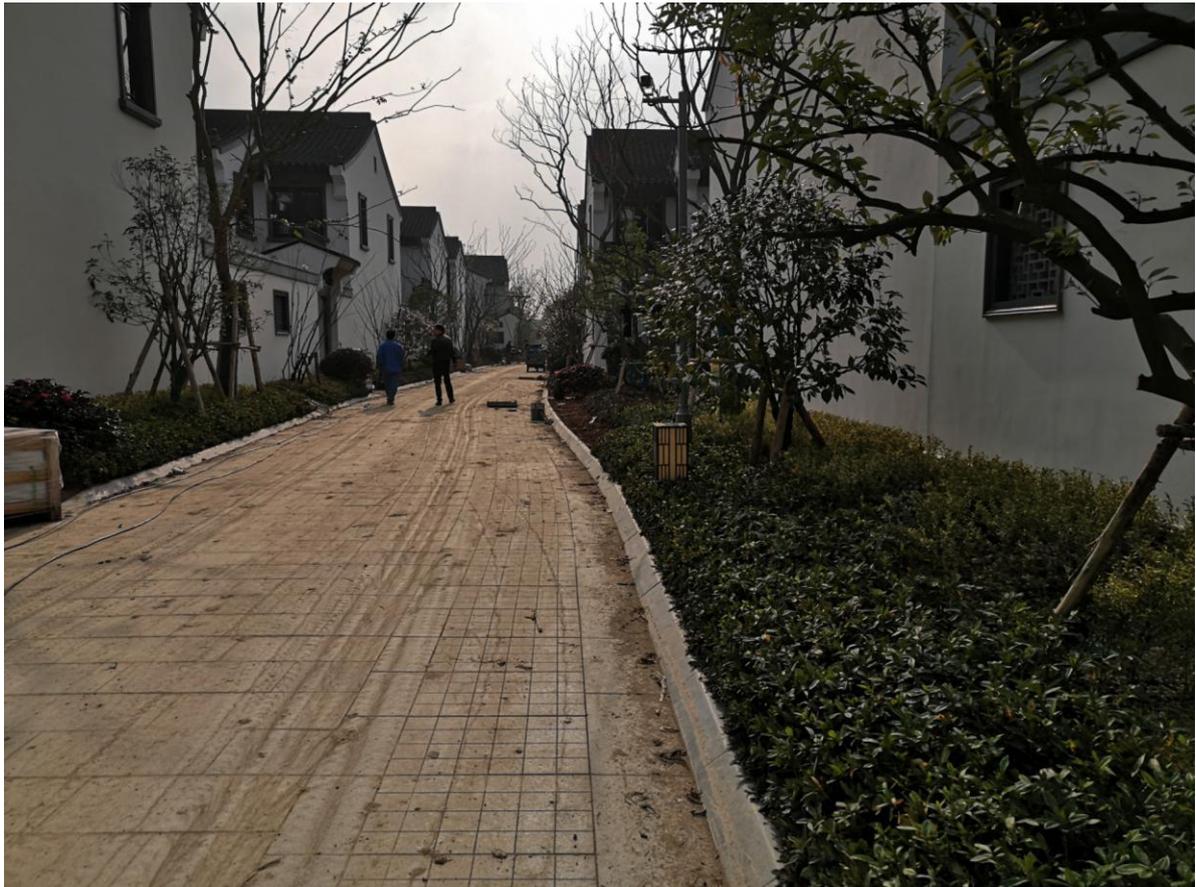
照片 35 二层商业区道路与绿化 3 (2019 年 12 月 27 日)

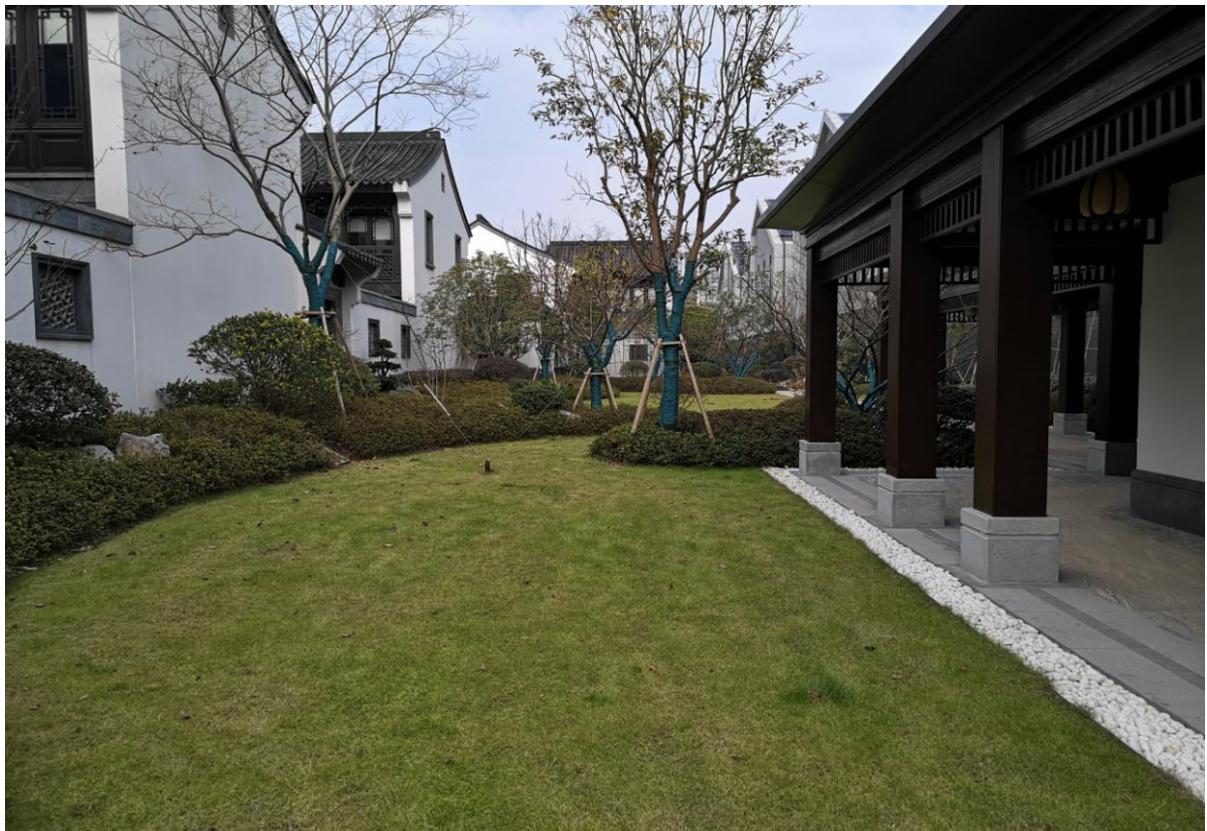
照片 36 二层商业区绿化 4 (2019 年 12 月 27 日)

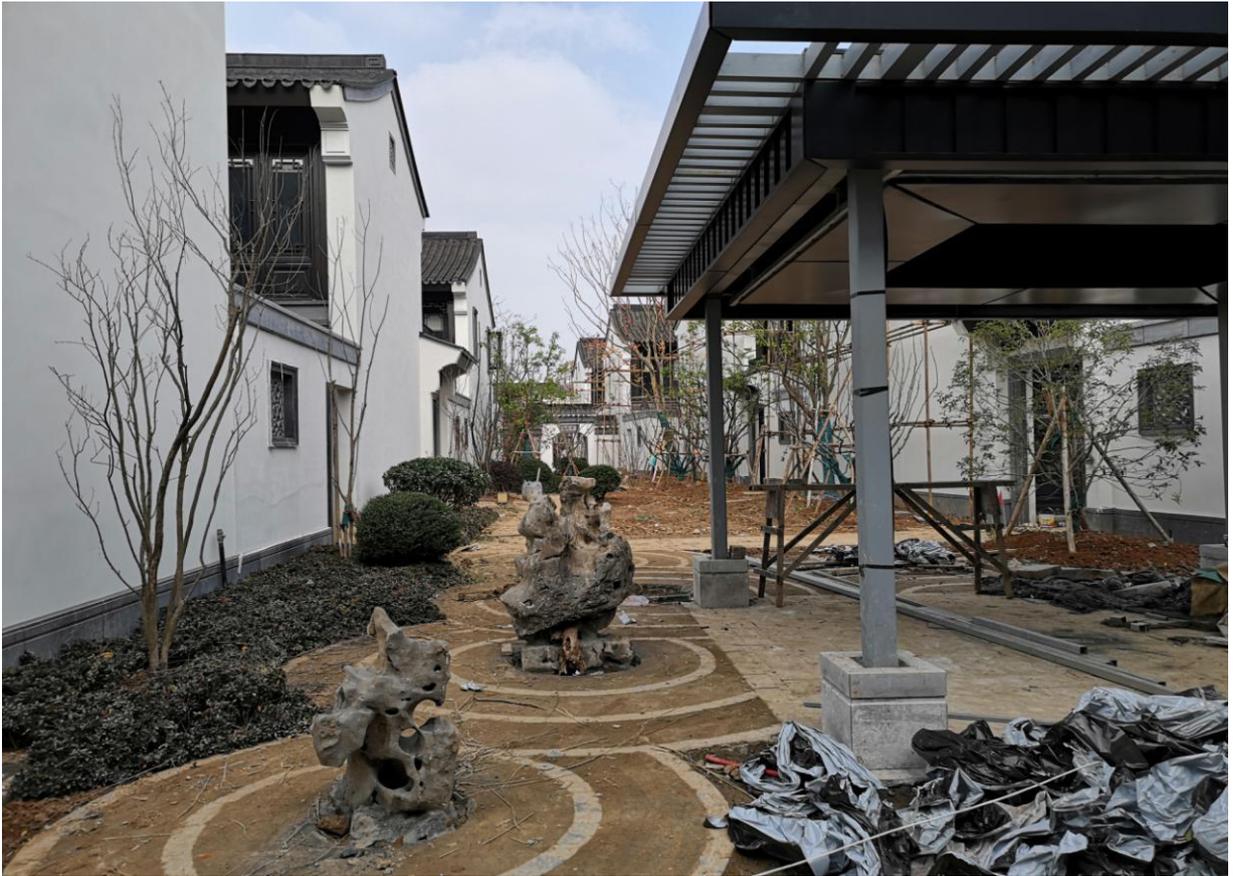
照片 37 商业区景观（2019 年 12 月 27 日）

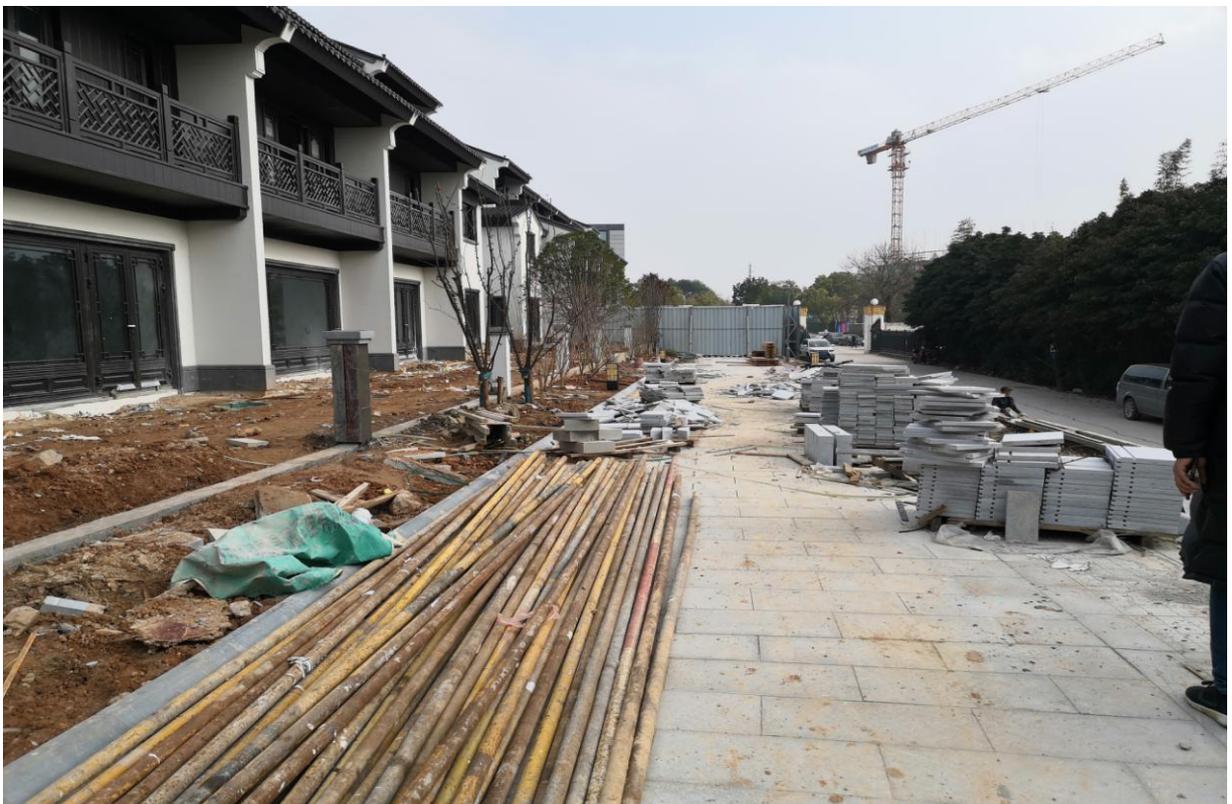
照片 38 南侧商业区沿街道路与绿化（2019 年 12 月 27 日）

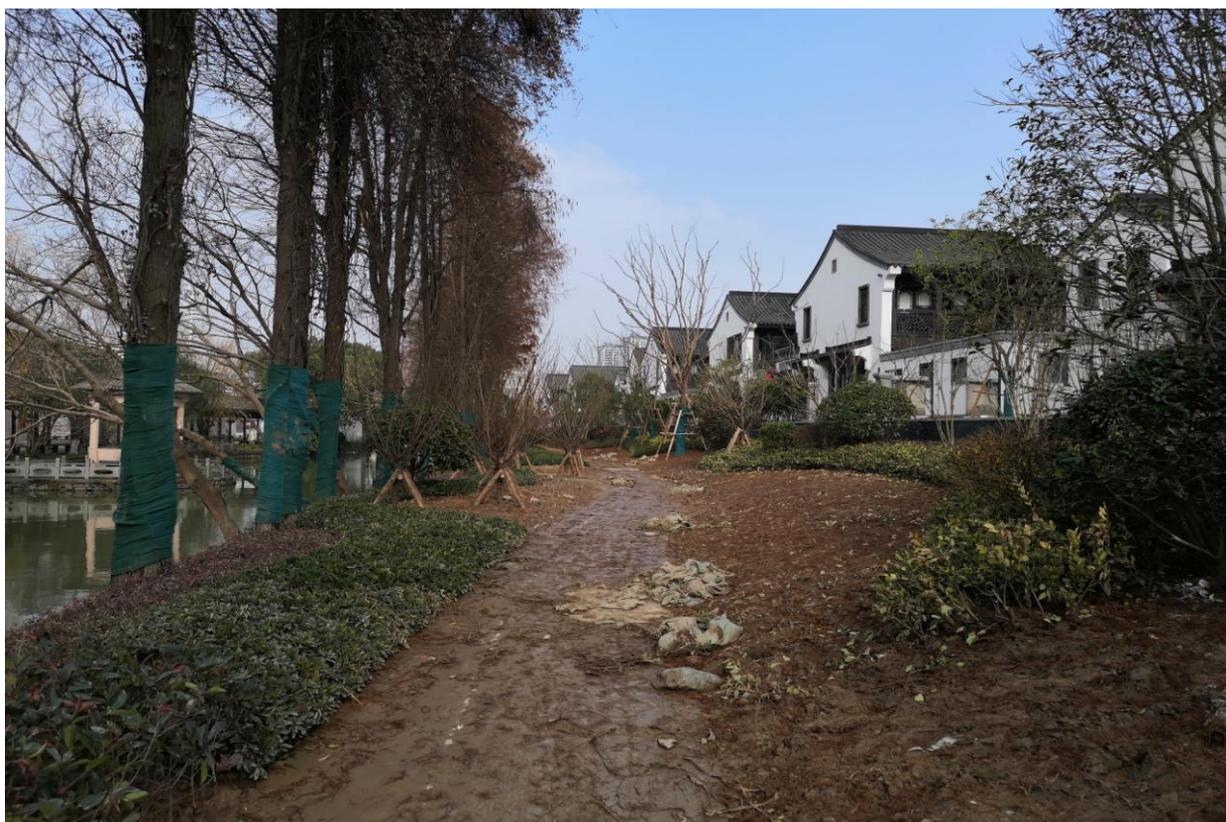
照片 39 滨水景观工程进展 1 (2019 年 12 月 27 日)

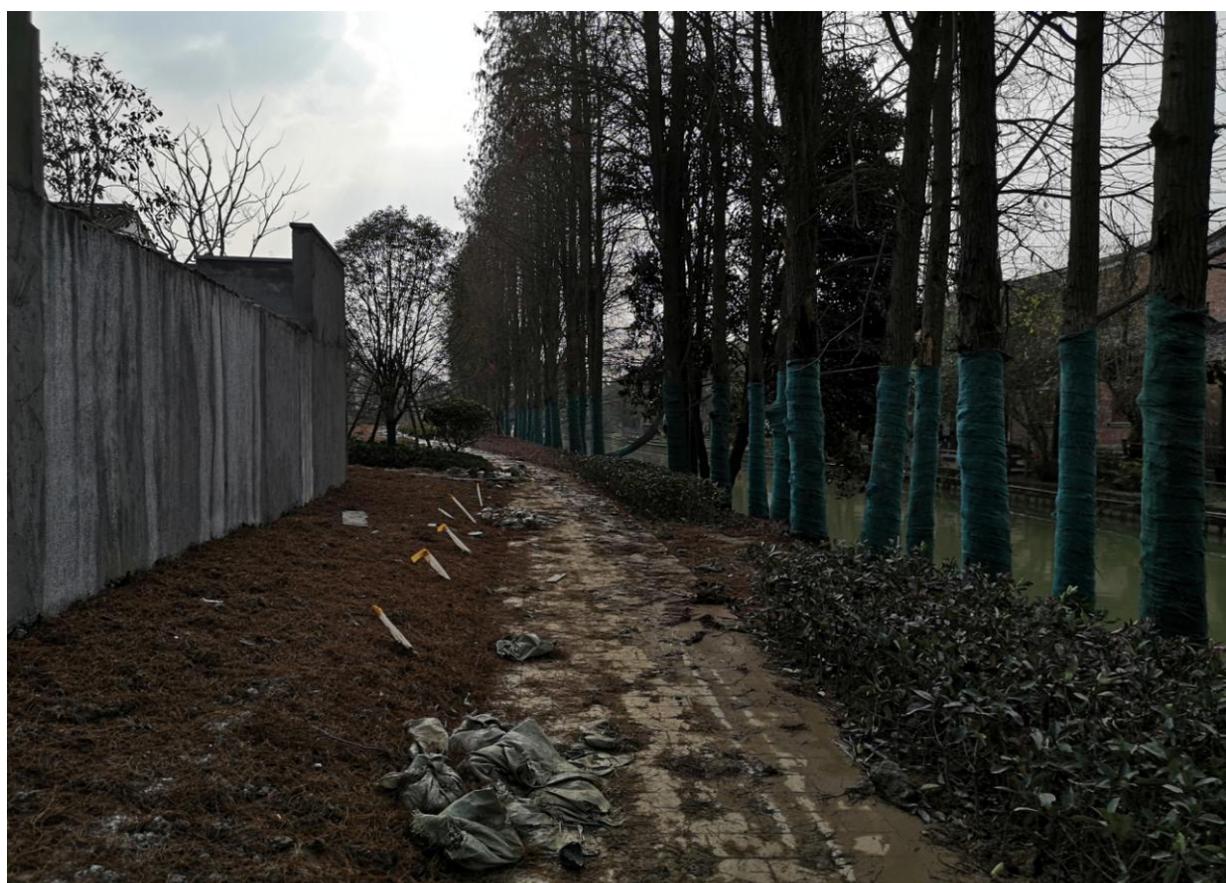
照片 40 滨水景观工程进展 2 (2019 年 12 月 27 日)

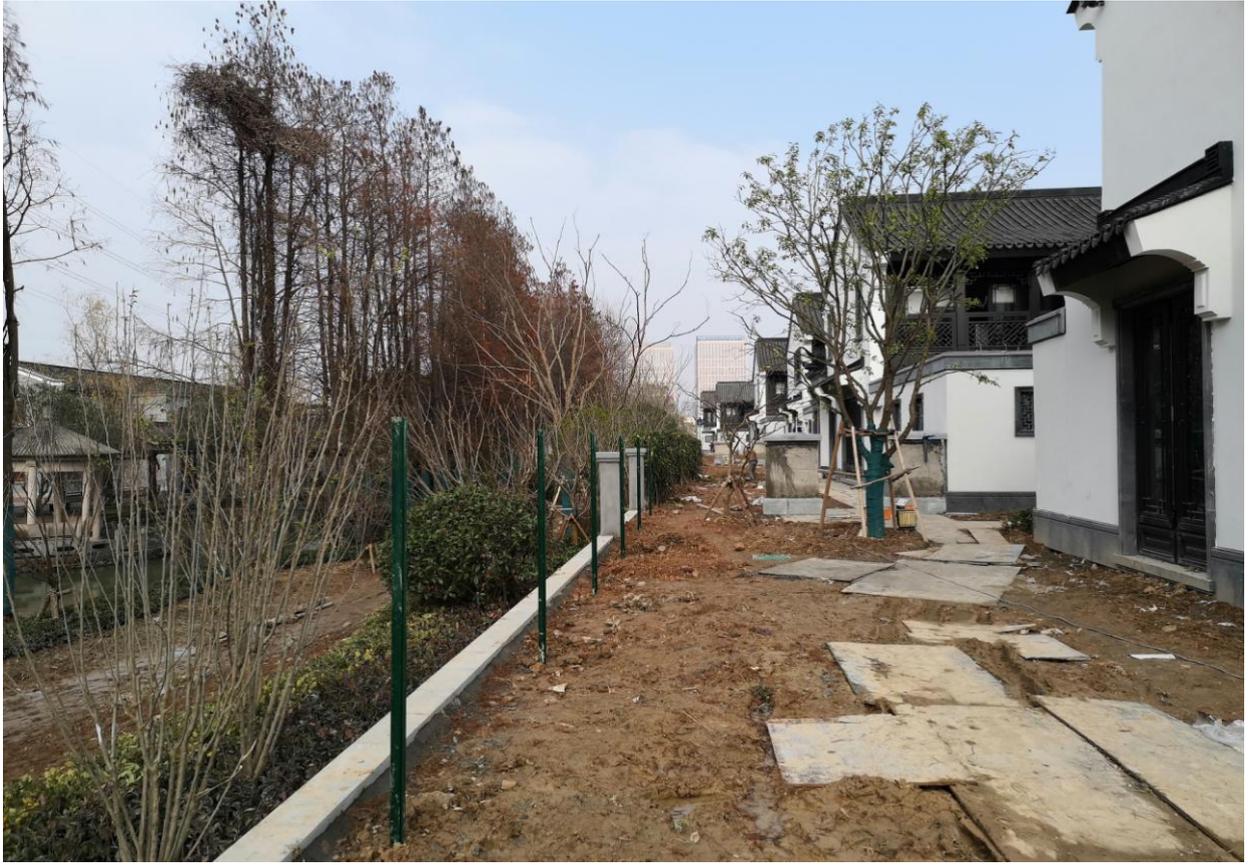
照片 41 项目区西侧场地（2019 年 12 月 27 日）

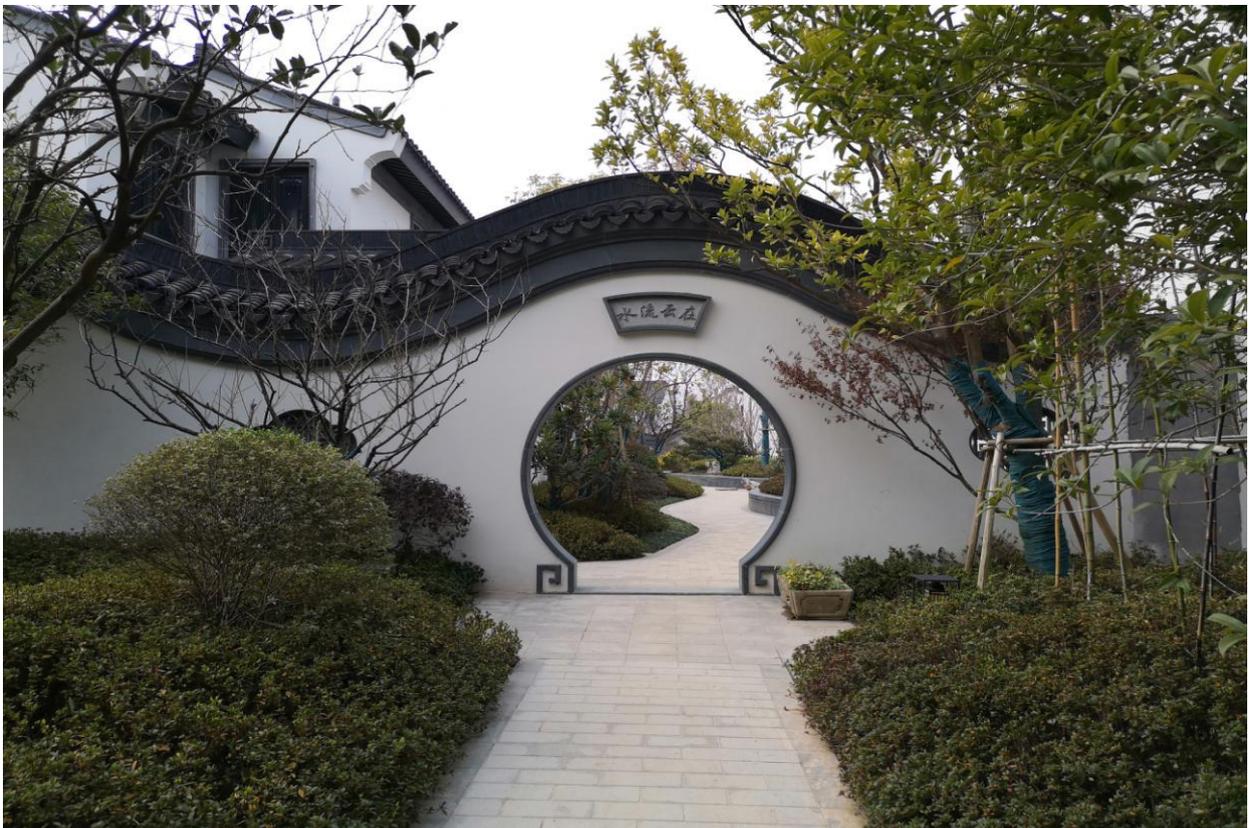
照片 42 景观绿化 1（2020 年 1 月 17 日）

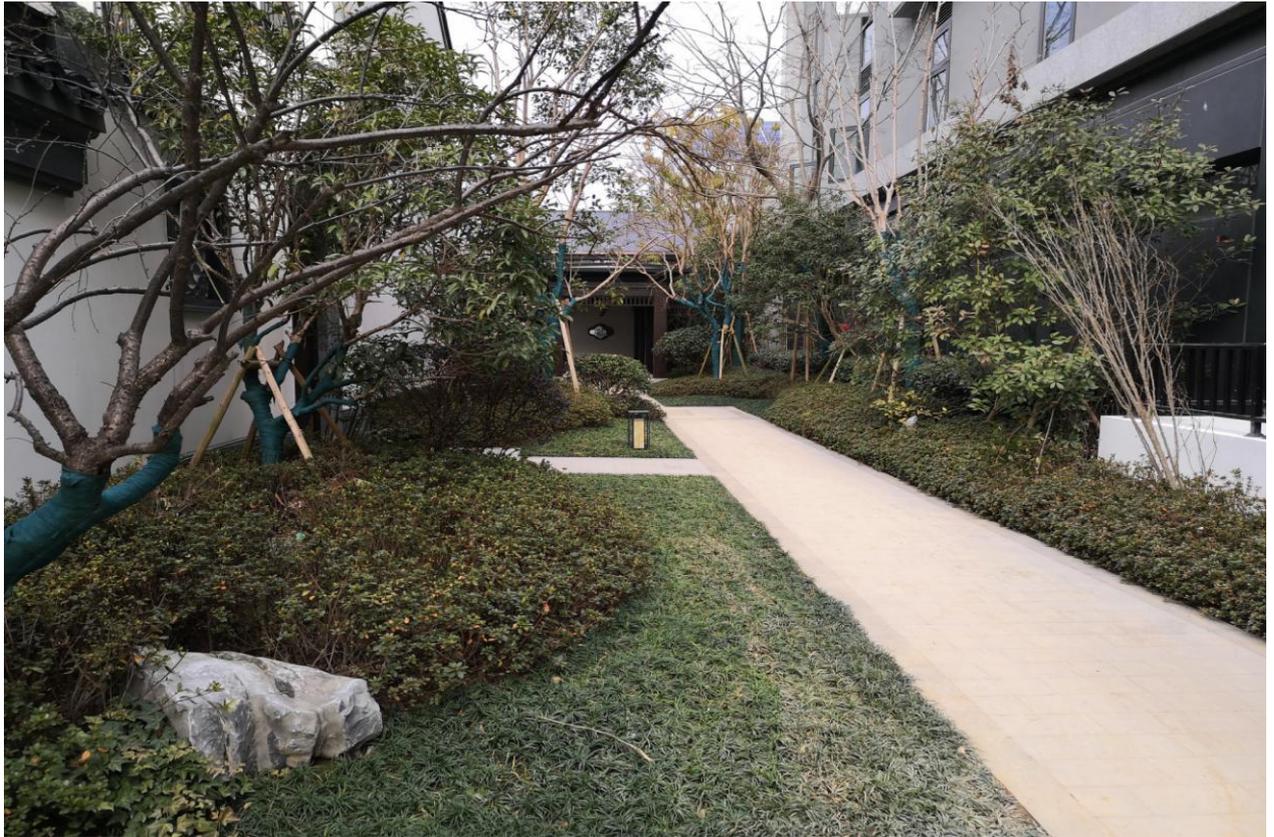
照片 43 景观绿化 2 (2020 年 1 月 17 日)

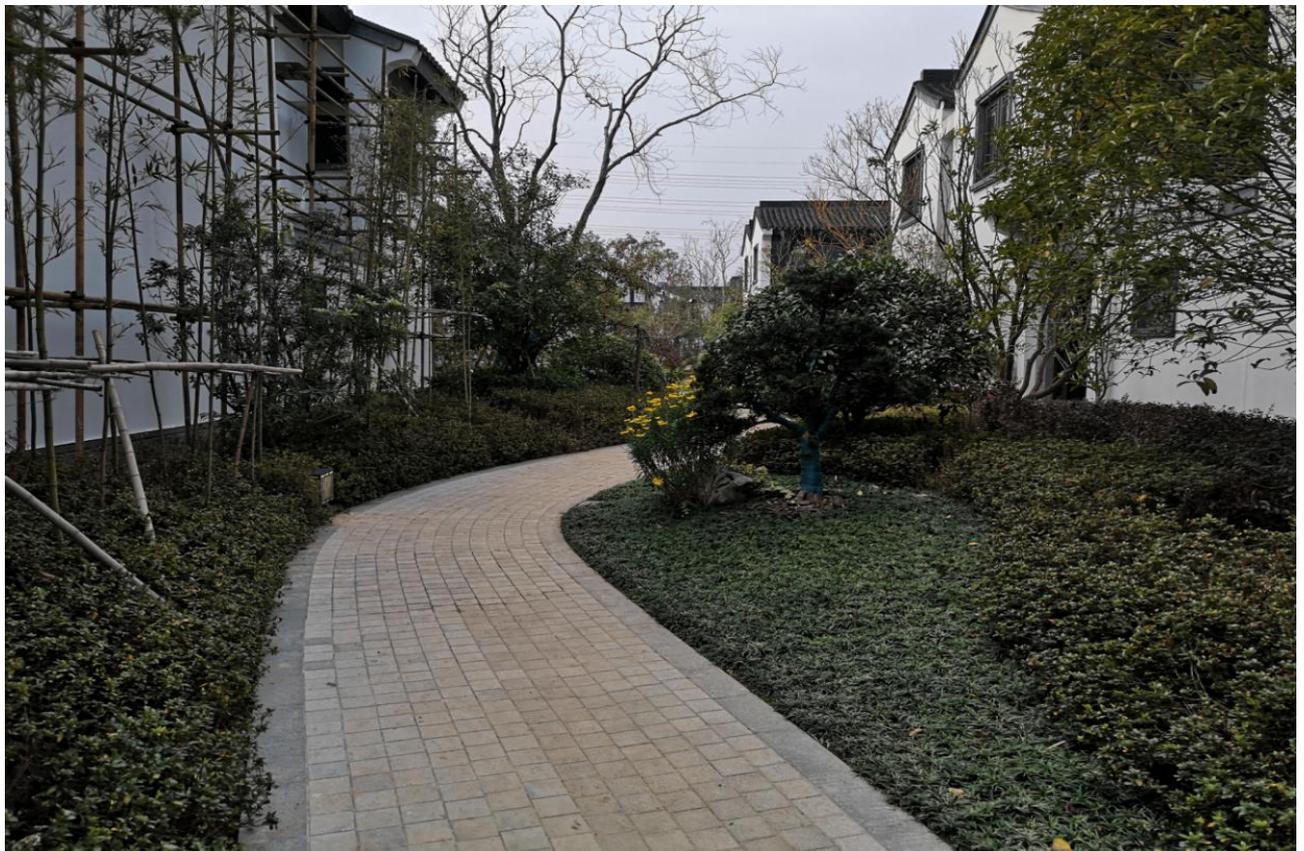
照片 44 景观绿化 3 (2020 年 1 月 17 日)
