建设单位委托肇庆市岱源生态工程咨询有限公司（以下简称“我公司”）开展本项目的水土保持设施验收技术咨询工作，我公司于 2019 年 12 月实地勘查了项目建设现状与水土保持现状，了解水土保持工作情况，汇总与分析了项目建设资料，于 2020 年 1 月编制完成了《怀集悦景康城水土保持设施验收报告》。

- ◆ 项目名称：怀集悦景康城
- ◆ 建设单位：怀集县腾鑫房地产开发有限公司
- ◆ 建设地点：肇庆市怀集县

附件 3 水土保持单位工程验收照片

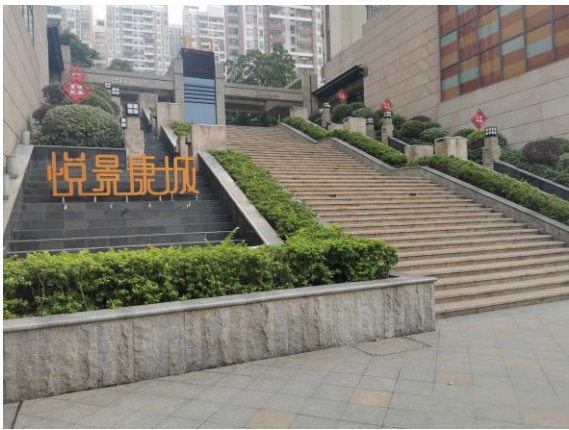
| <p>图 1 北门现状 1</p> | <p>图 2 北门现状 2</p> |

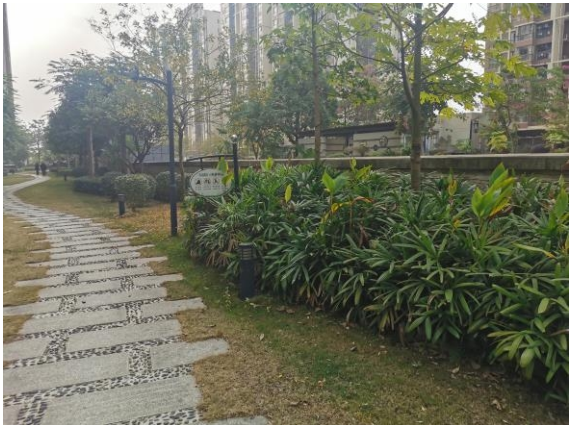
| <p>图 3 小区内部绿化现状 1</p> | <p>图 4 小区内部绿化现状 2</p> |

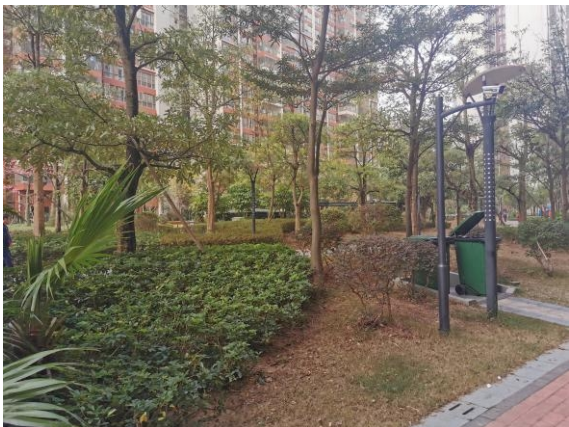
| <p>图 5 小区内部绿化现状 3</p> | <p>图 6 小区内部绿化现状 4</p> |

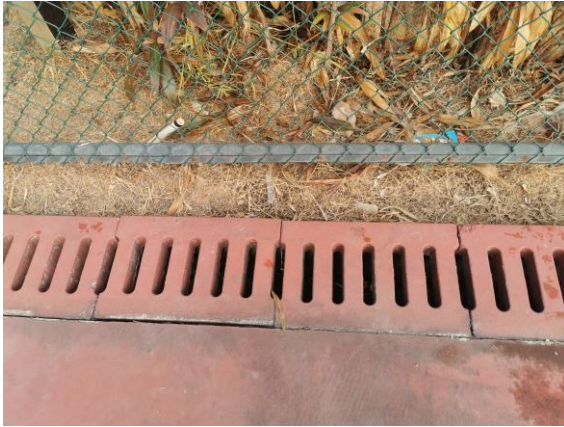
图 7 小区内排水沟现状 1

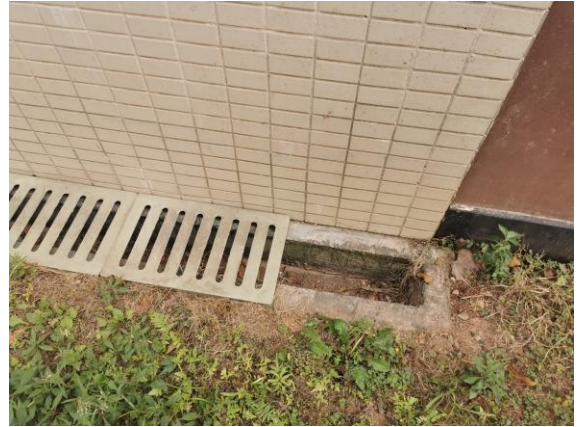
图 8 小区内排水沟现状 2

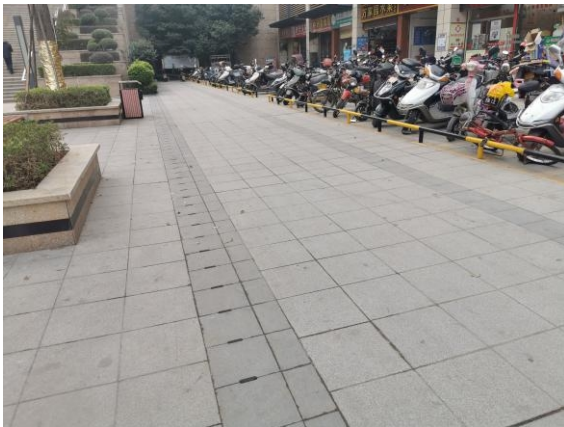
图 9 小区内排水沟现状 3

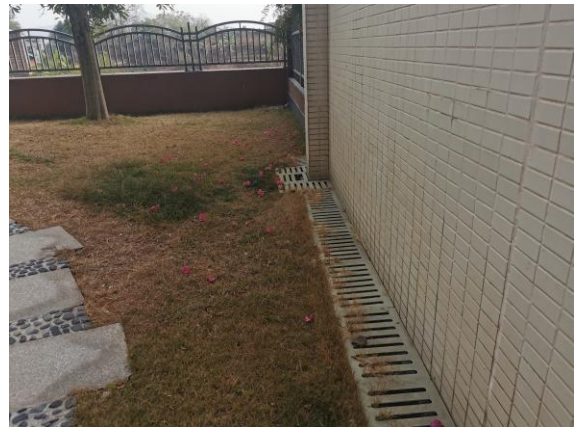
图 10 小区内排水沟现状 4

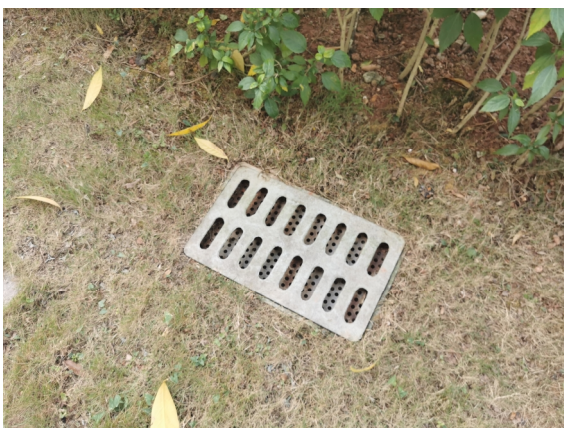
图 11 小区内排水管雨水口现状 1

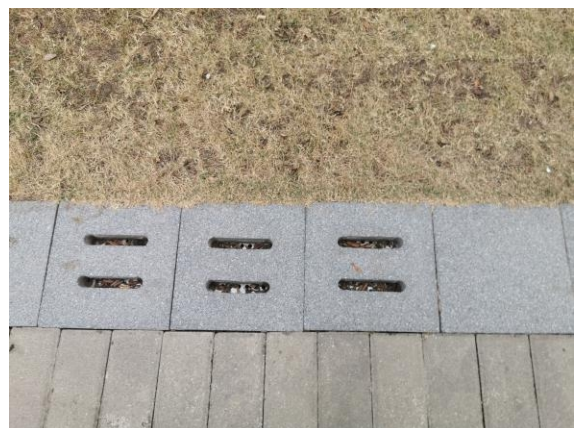
图 12 小区内排水管雨水口现状 2
