河源源昌建材有限公司临江镇芙蓉石场（1号排土场）

# 水土保持设施竣工验收 技术报告

编制单位：广东维远工程管理有限公司

2019年8月

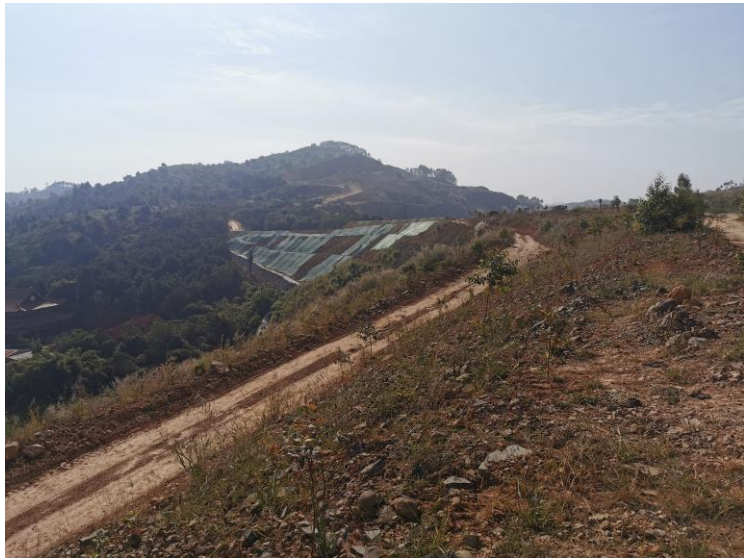
| 图片 | 说明 |
|---|---|
| | <p>地点：1号排土场。</p> |

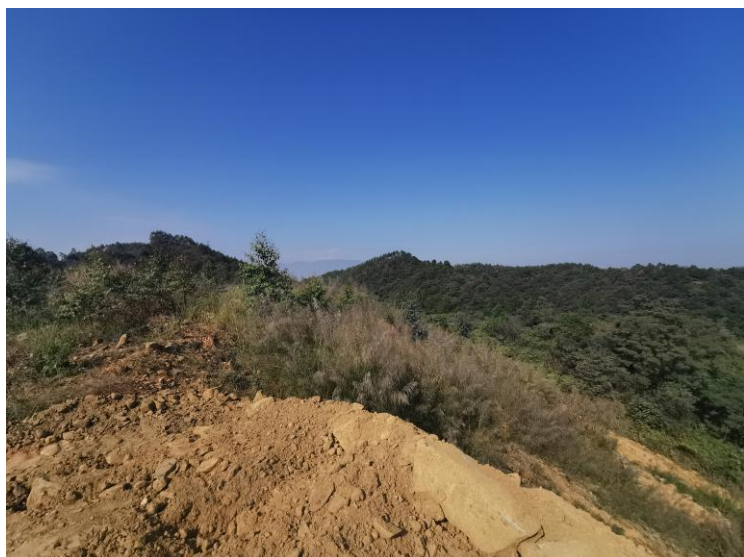
| 图片 | 说明 |
|---|---|
| | <p><b>建设面积及现状：</b>地面为泥泞地面，周边防治措施良好，建设面积为 2.00hm<sup>2</sup>。</p> <p><b>现场措施：</b>坡脚挡土墙 379.0m、砌筑截水沟 572.0m、平台整治及排水沟 1.5 万 m<sup>3</sup>、沉砂池 1 座、覆土整治 1.0 万 m<sup>3</sup>、撒播草籽 2.0hm<sup>2</sup>及覆盖苫布 0.50hm<sup>2</sup>。</p> |

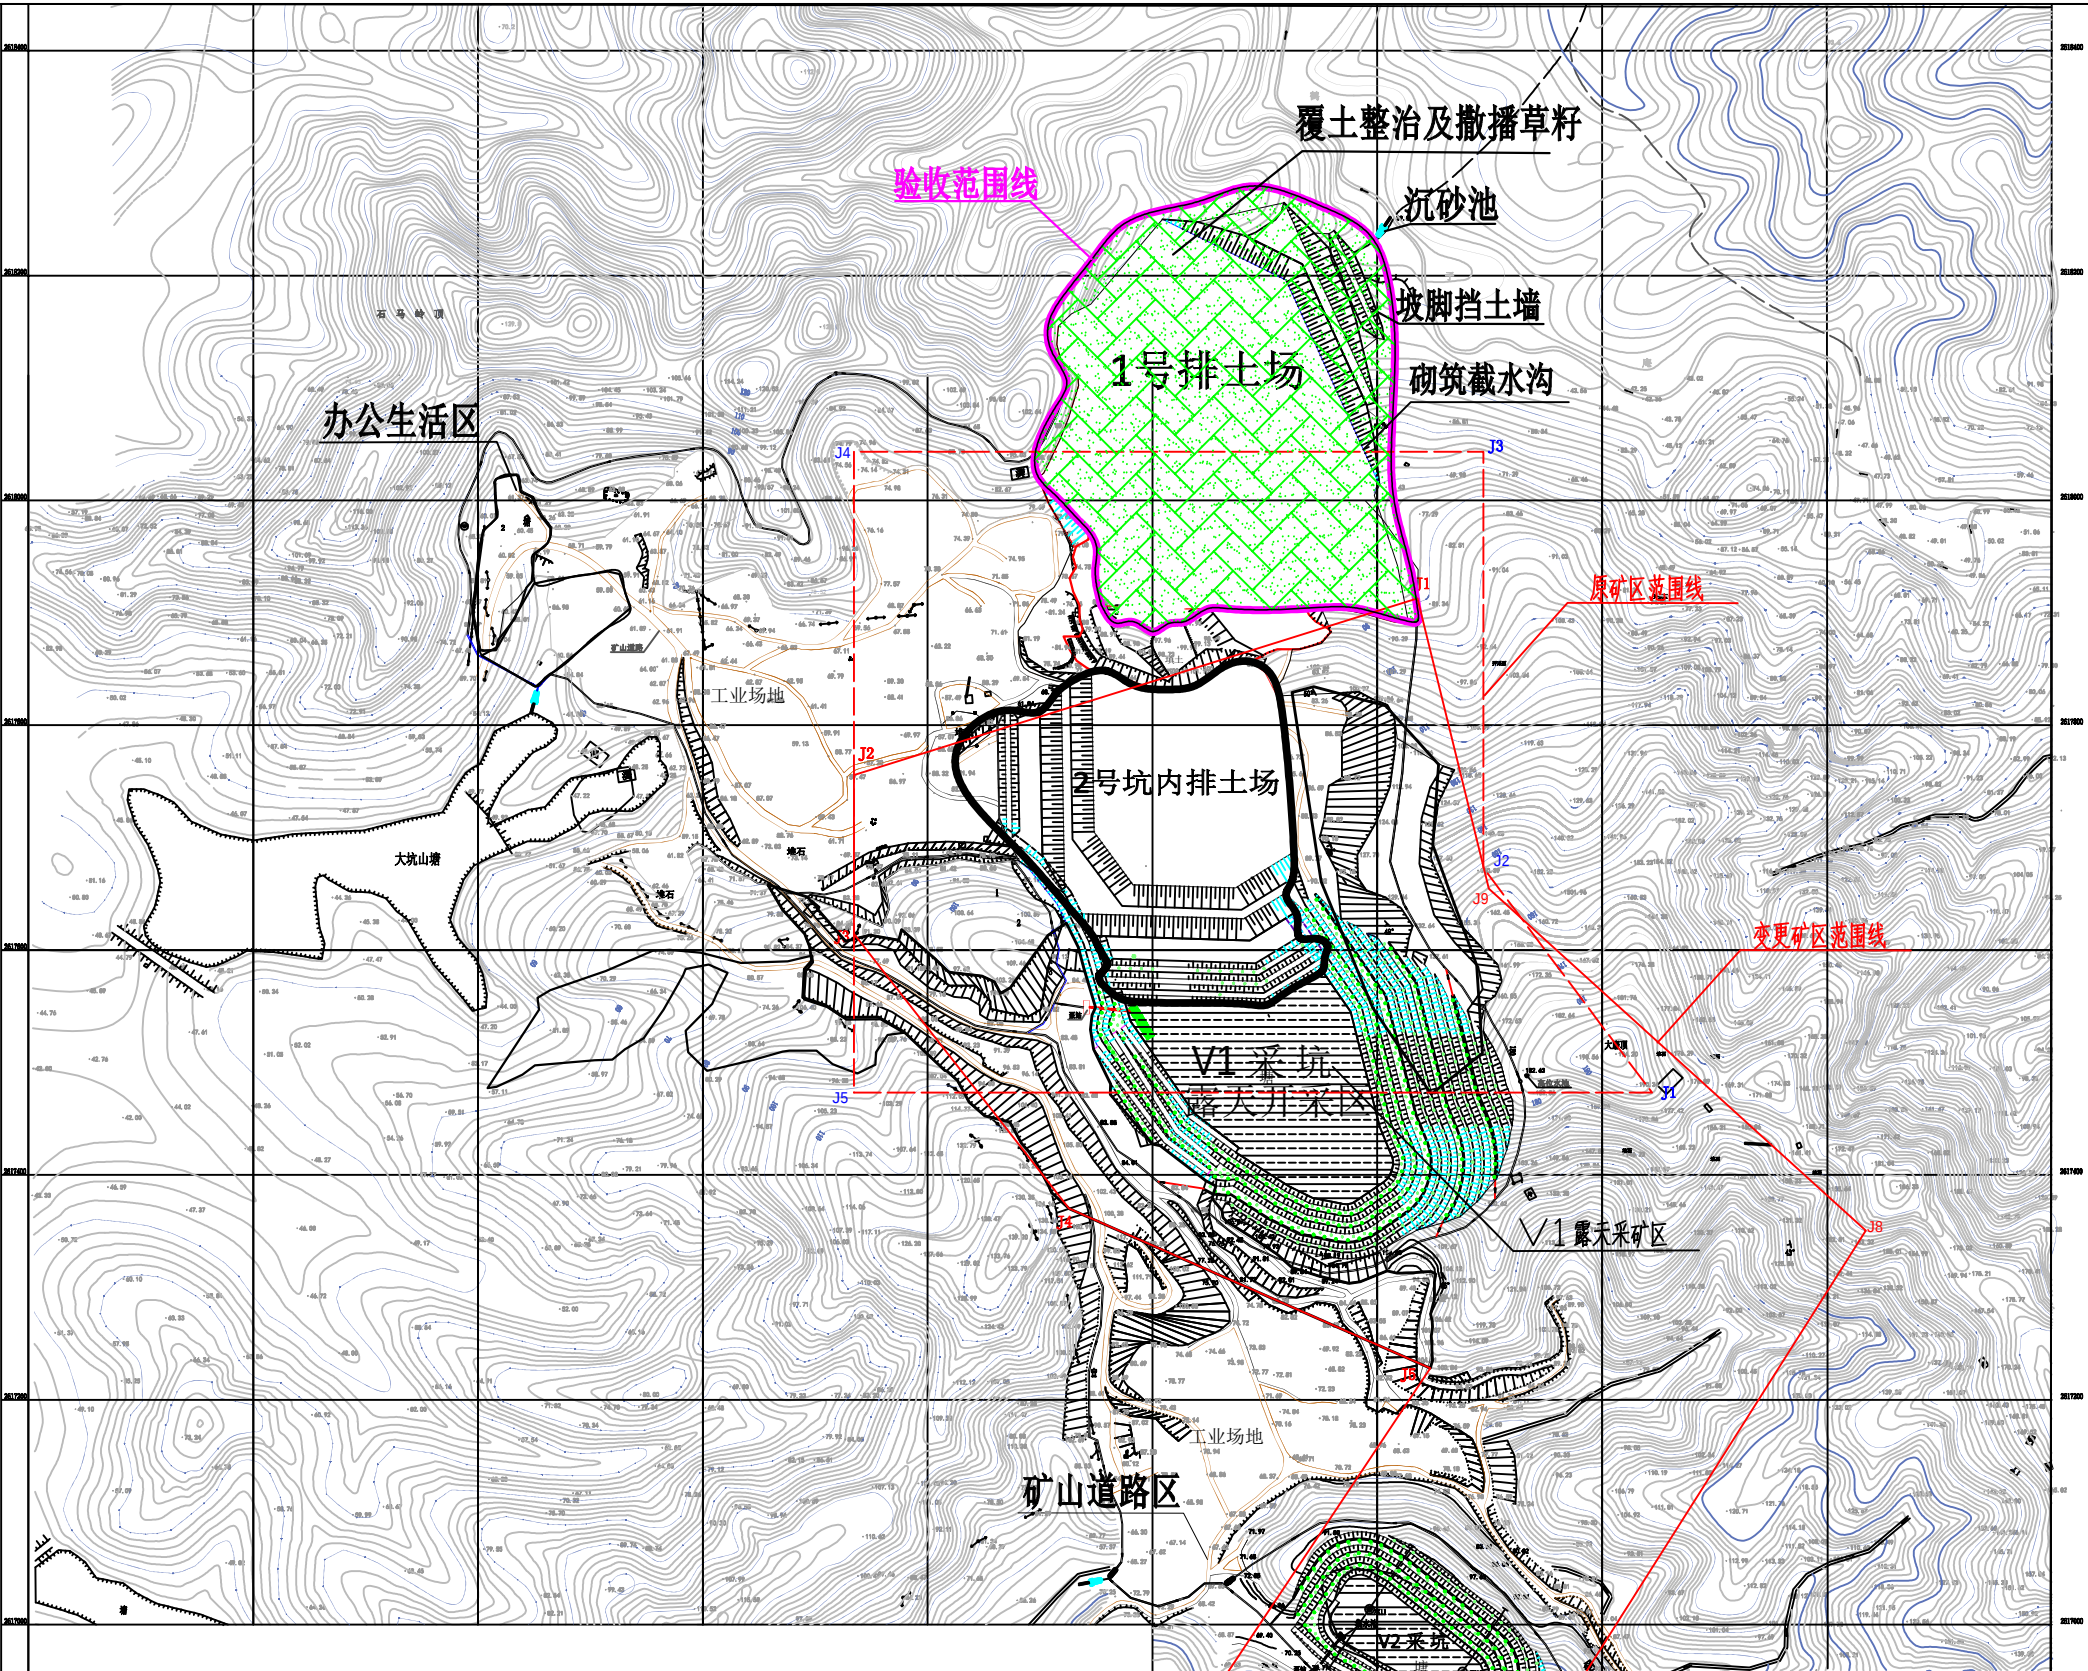
| 描图 | | 图号 | 附图02 | | |

说明：  
1、本工程验收面积范围2.00hm<sup>2</sup>。  
2、1号排土场措施布置：坡脚挡土墙、砌筑截水沟、平台整治及排水沟、沉砂池、覆土整治、撒播草籽、覆盖苫布。  
3、工程量详见基建期工程量清单。
