# 云南省生产建设项目水土保持监测季度报告表

监测时段：2020 年 1 月 1 日至 2020 年 2 月 29 日

| 项目名称 | | 景谷红狮水泥有限公司 3000t/d 熟料水泥生产线(配套 9MW 纯低温余热发电)改建项目 | | | |

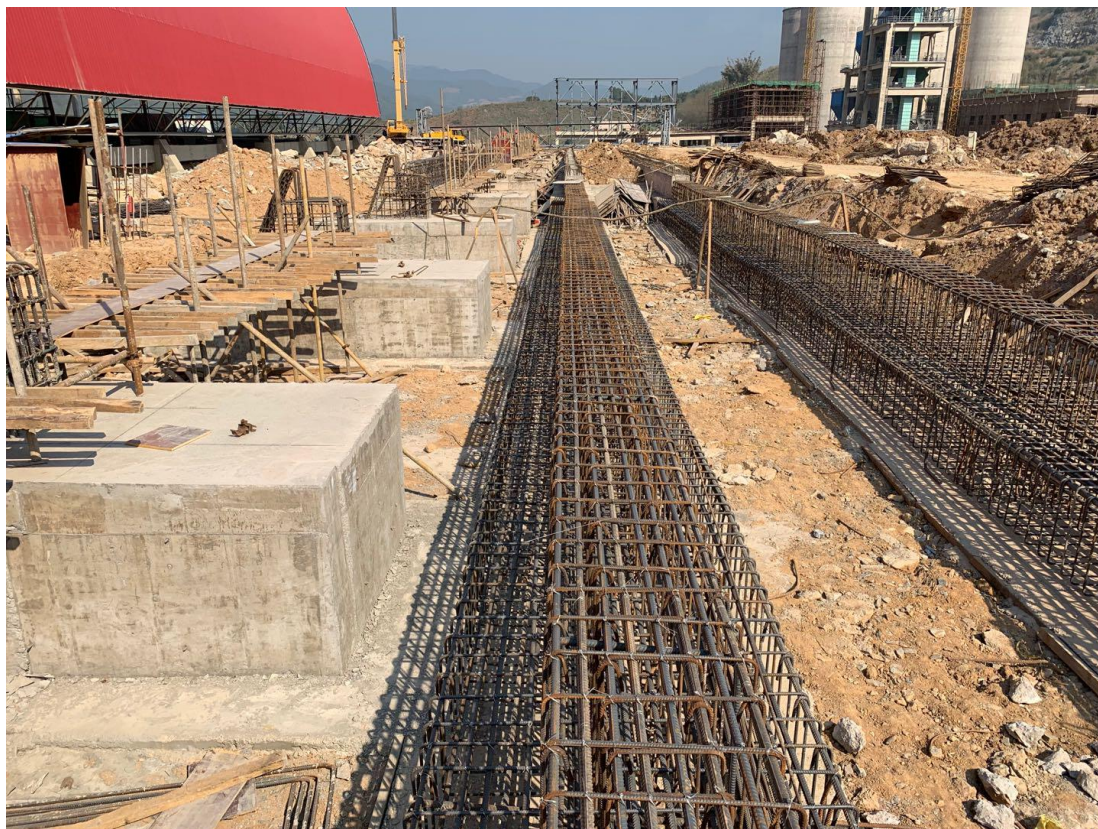
建构筑物区现状图

| 存在问题与建议 | | 建构筑物区的施工过程中，许多砂石料呈裸露状态，未进行临时覆盖，风速较大，飞尘较多，建设单位应对裸露的砂石料进行临时覆盖和拦挡；道路大部分未进行硬化，车辆在运输过程中，尘土飞扬，存在较大的水土流失，建设单位应对运输道路区碎石铺垫或者洒水，以达到减少水土流失的效果。 | | | |
