盛景湖畔二期住宅小区

# 水土保持监测总结报告

建设单位：云南鼎福房地产开发有限责任公司

监测单位：四川金原工程勘察设计院有限责任公司

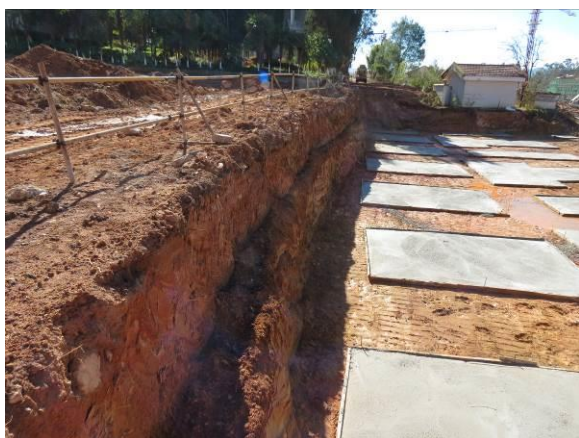
半开挖式基坑现状（2018 年 8 月）

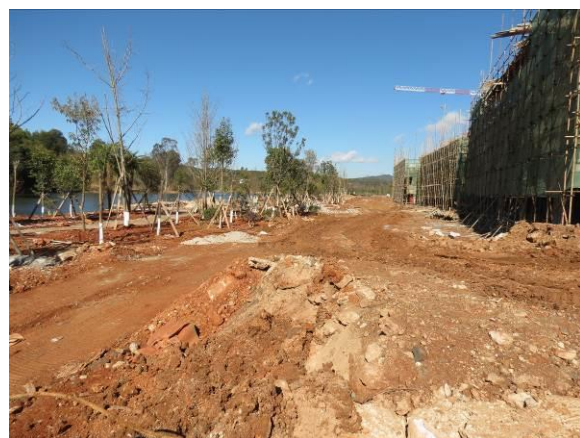
场地施工道路现状（2018 年 8 月）

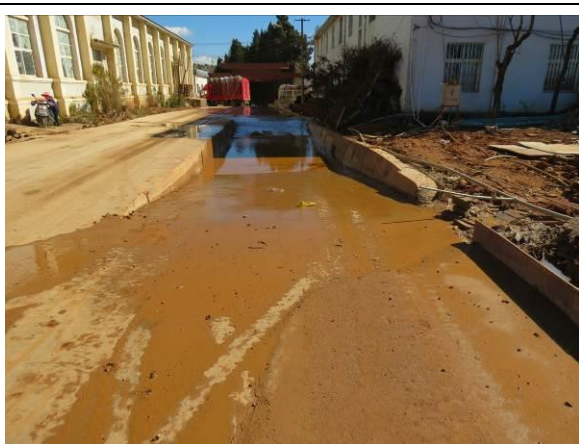
A3 地块施工出入口车辆清洗池（2018 年 8 月）

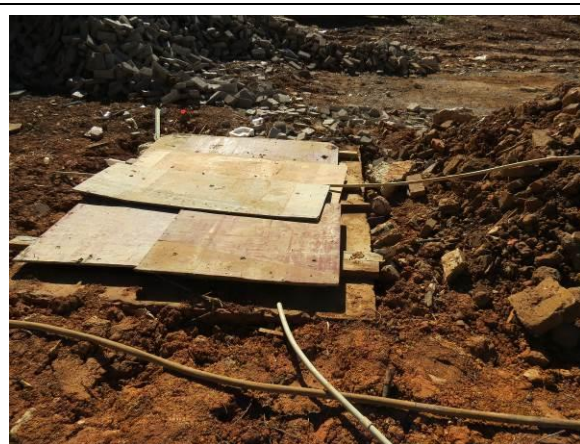
配套沉砂池（2018 年 8 月）

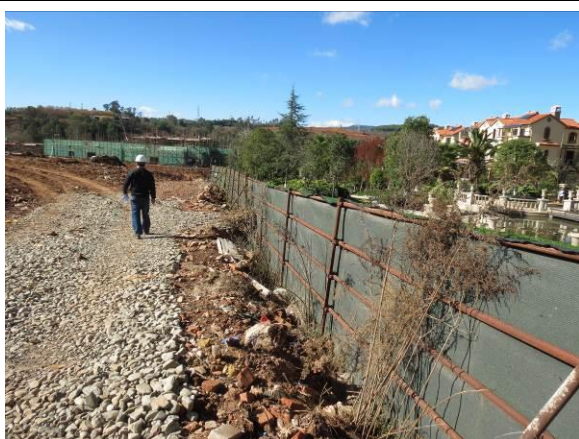
施工围栏现状（2018 年 8 月）

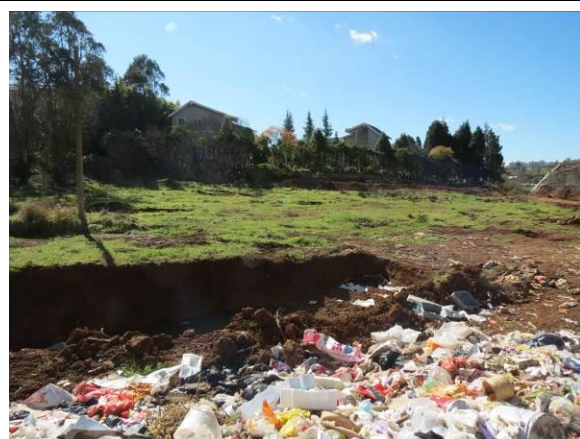
A2 地块现状（2018 年 8 月）

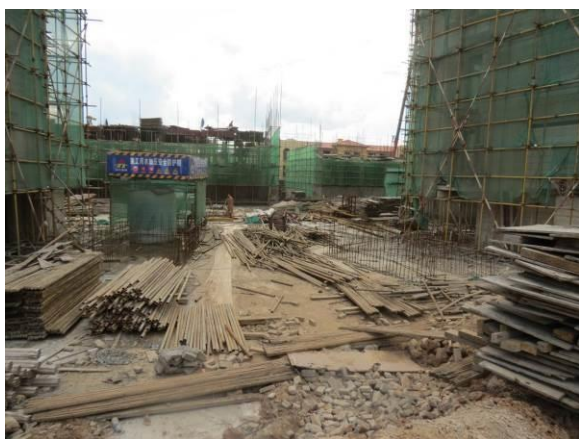
正在建设的 A3 地块（2018 年 12 月）

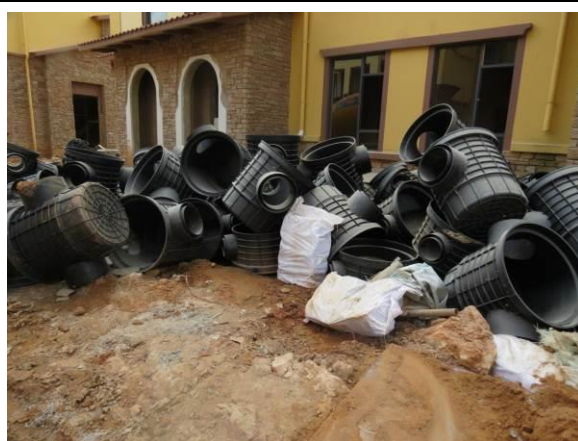
A3 地块正在埋设雨水管网（2019 年 3 月）

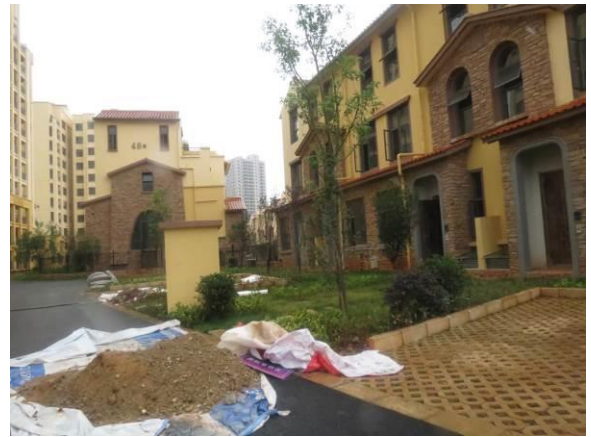
A3 地块正在进行收尾工作（2019 年 6 月）

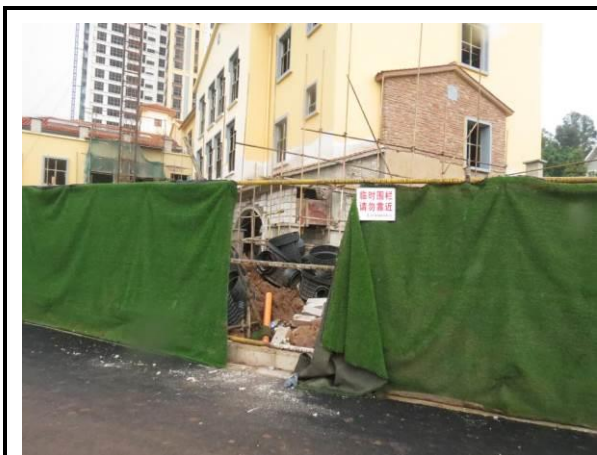
A2 地块埋设管网临时堆存 (2019 年 6 月)

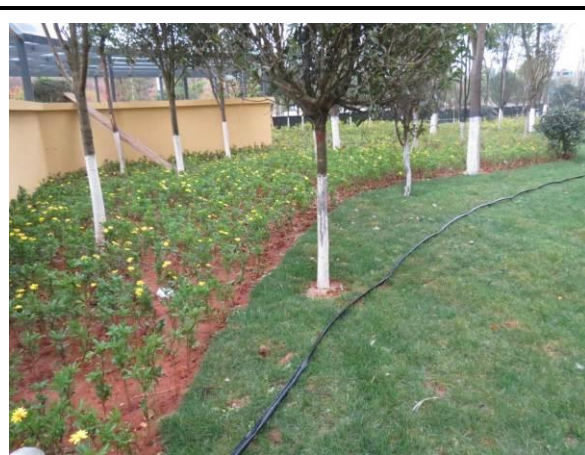
A2 地块新种植的植物 (2019 年 6 月)

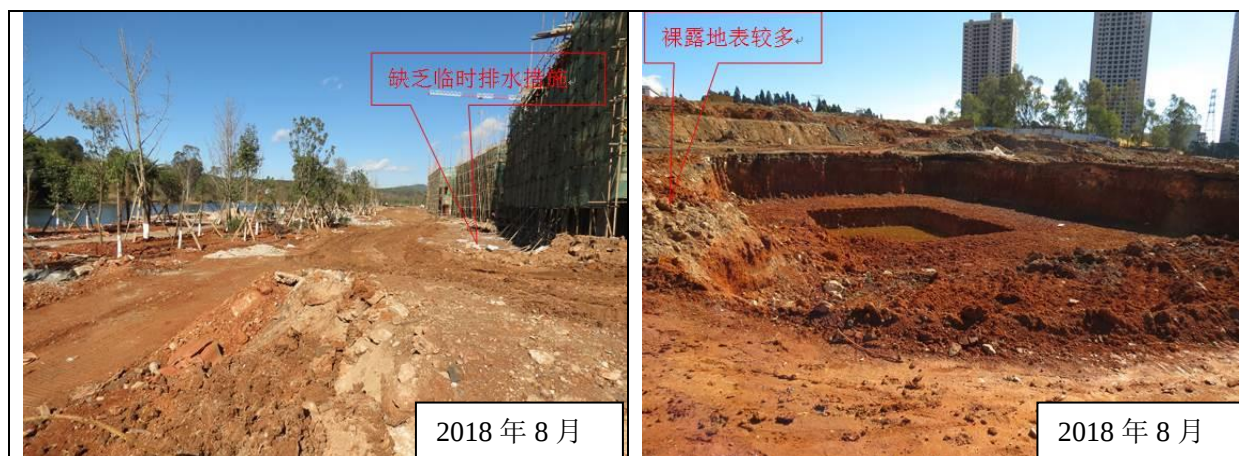
2018年8月，监测项目组在工程全面开工后第1次进驻工程现场，根据针对现场提出整改意见，并且完成《盛景湖畔二期住宅小区水土保持监测简报》（第1期，2018年9月），要求建设单位完善临时覆盖及排水等水土保持措施；

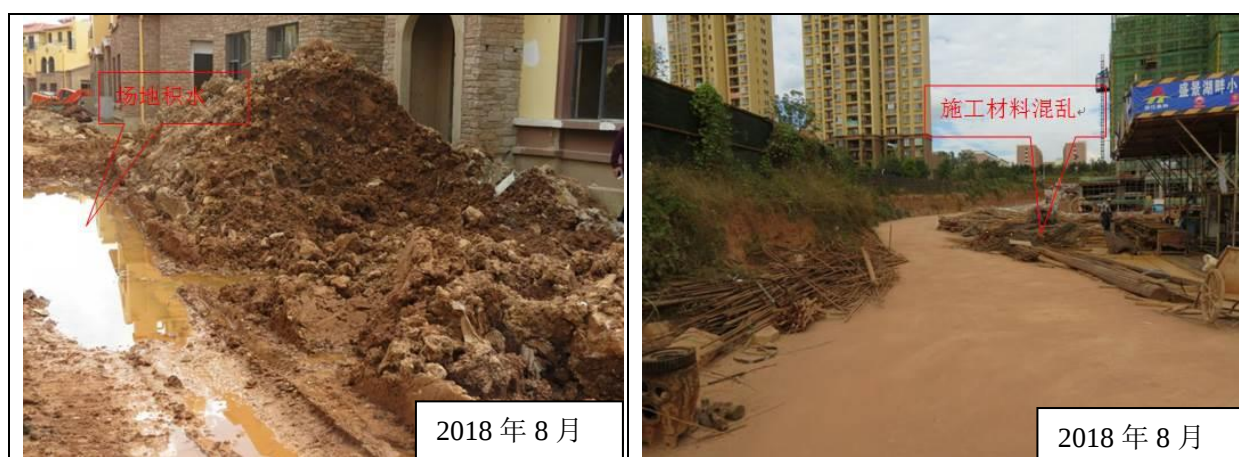
2018 年 12 月，监测项目组在工程全面开工后第 2 次进驻工程现场，上一期监测意见基本按照要求落实到位，针对现场情况，提出整改意见，并且完成《盛景湖畔二期住宅小区水土保持监测简报》（第 2 期，2018 年 12 月），要求建设单位完善临时覆盖及抽排场区积水等措施；

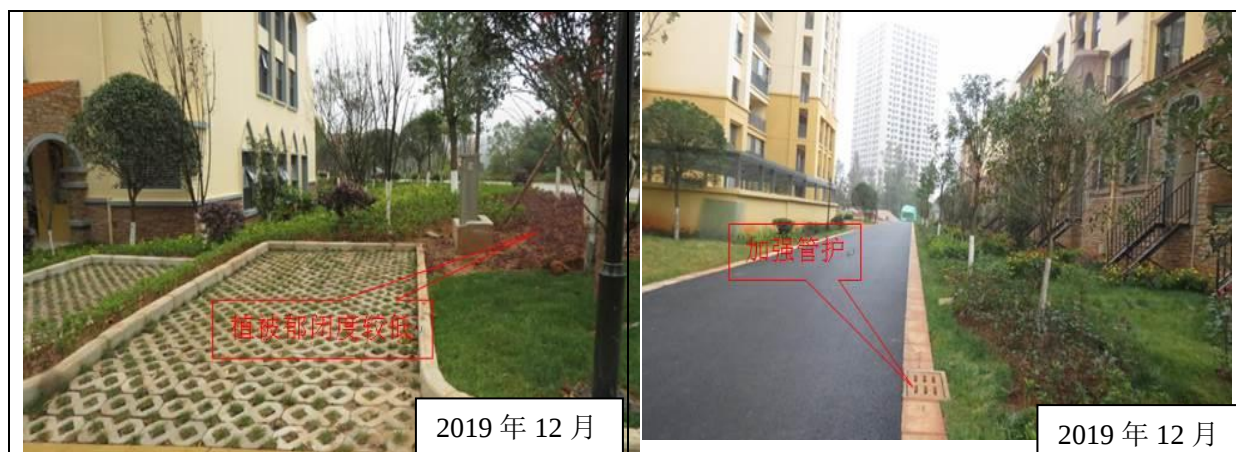
2019 年 12 月，监测项目组在工程全面开工后第 6 次进驻工程现场，经过现场对照核实，2018 年 12 月提出的监测意见基本落实到位，本期针对现场情况，提出整改意见，要求建设单位尽快完善植被恢复措施。并且完成《盛景湖畔二期住宅小区水土保持监测简报》（第 3 期，2019 年 3 月）、《盛景湖畔二期住宅小区水土保持监测简报》（第 4 期，2019 年 6 月）、《盛景湖畔二期住宅小区水土保持监测简报》（第 5 期，2019 年 9 月）、《盛景湖畔二期住宅小区水土保持监测简报》（第 6 期，2019 年 12 月）。

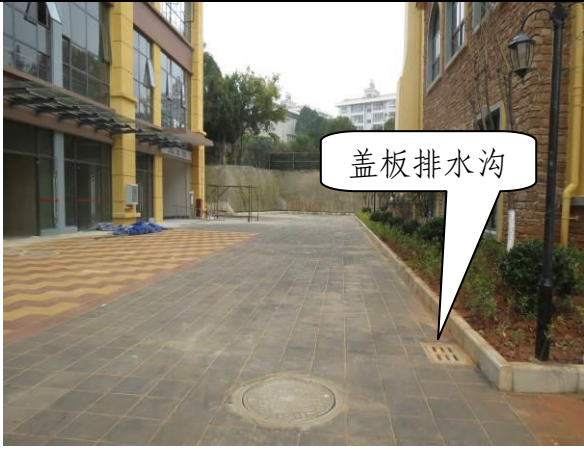
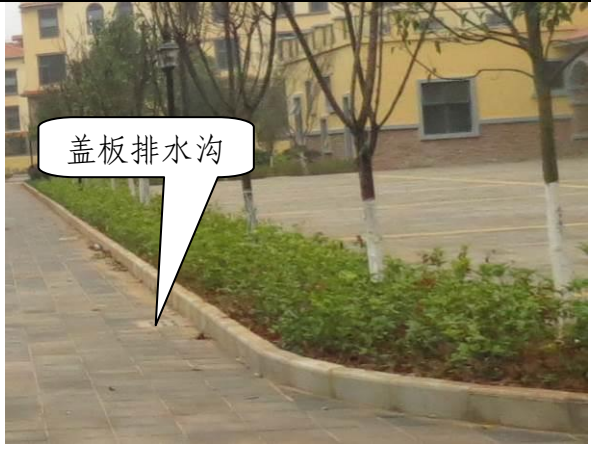
| 项目区水土保持工程措施监测 | |
|---|---|
| A2 地块排水沟 | |

经监测简报、年报及查阅施工监理资料情况，项目完成各项工程措施实施进度均严格按照水土保持方案设计及主体工程设计工程施工进度要求实施，符合水土保持相关规定要求。

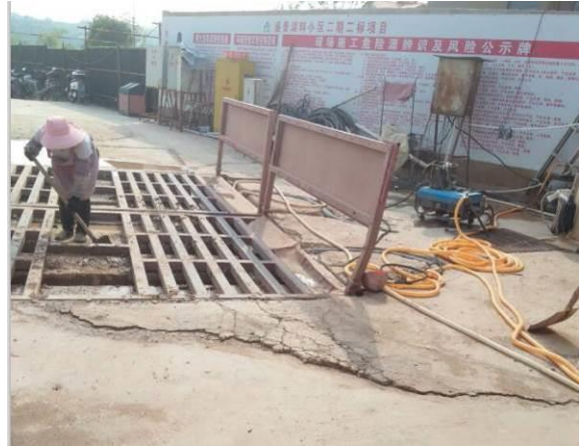
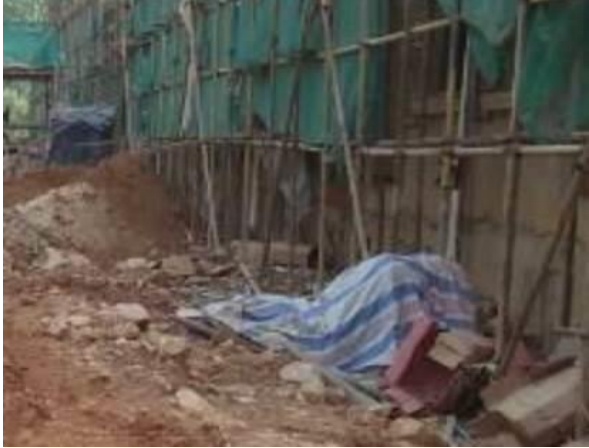
| 项目区水土保持临时措施监测 | |
|---|---|
| 车辆清洁池及配套沉砂池 | 临时覆盖 |

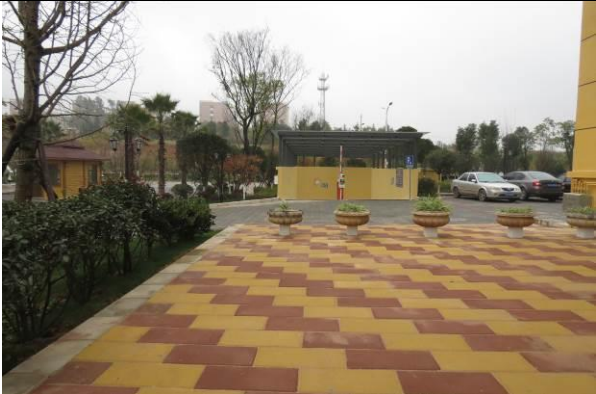
| 监测区域 | A2 地块建构筑物区 | 照片时段 | 2018 年 8 月-2020 年 2 月 |

**建构筑物区：**根据上表统计，截至目前，建构筑物占地区域均已被建构筑物覆盖；已有排水沟、排水管网等完善的排水设施。目前建构筑物区实施完成各项工程措施，沿线实施完成排水沟、排水管网等工程措施未出现损坏的现象。综上所述，建构筑物区水土流失已得到基本的治理，实施完成各项工程措施能够保证建构筑物运行水土保持要求。

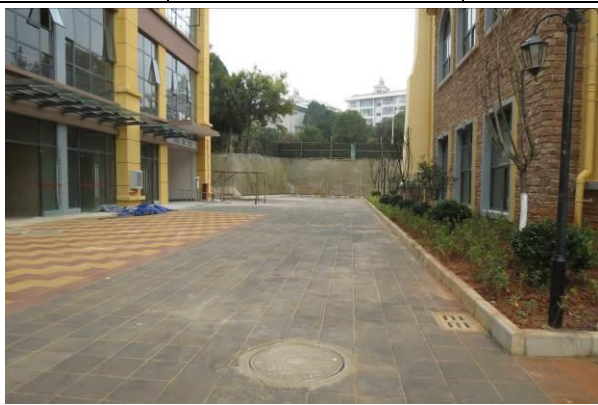
| 监测区域 | A2 地块道路及硬化区 | 照片时段 | 2018 年 8 月-2020 年 2 月 |

**道路硬化区：**道路硬化区为硬化覆盖，目前区域实施完成各项措施基本完好，未出现损坏的现象，水土流失得到较好的控制；区域工程措施运行良好，能够正常发挥其水土保持功能。区域水土流失已得到很好的控制。

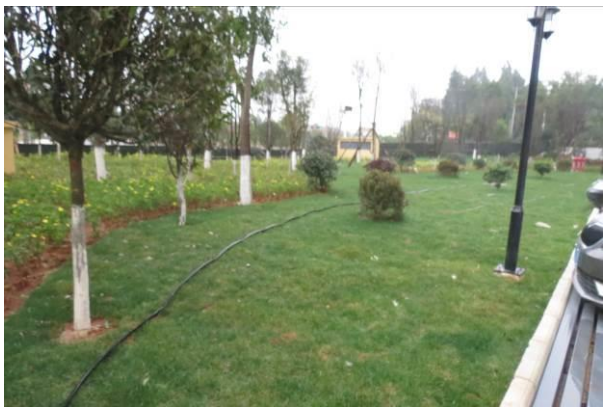
| 监测区域 | A2 地块景观绿化区 | 照片时段 | 2018 年 8 月-2020 年 2 月 |

**景观绿化区：**景观绿化区主要采取施工过程中临时覆盖，后期植被恢复措施进行治理，目前措施完好，未出现损坏的现象，水土流失得到较好的控制，区域水土流失已得到基本的治理。
