## 前 言

建设单位委托我公司开展本项目的水土保持设施验收技术咨询工作，我公司于 2020 年 2 月实地勘查了项目建设现状与水土保持现状，了解水土保持工作情况，汇总与分析了项目建设资料，于 2020 年 3 月编制完成了《清华名都水土保持设施验收报告》。

附件 5 水土保持单位工程验收照片

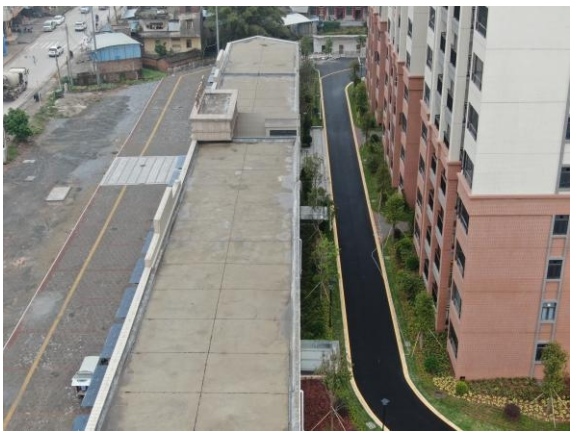
| 图 3 小区内部绿化现状 1 | 图 4 小区内部绿化现状 2 |

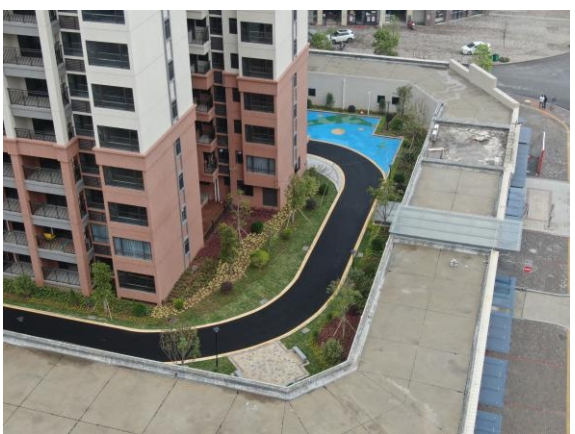
| 图 5 小区内部绿化现状 3 | 图 6 小区内部绿化现状 4 |

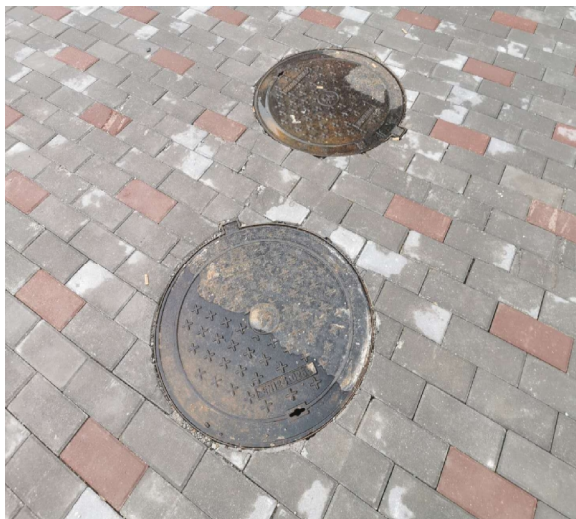
图 7 雨水口现状

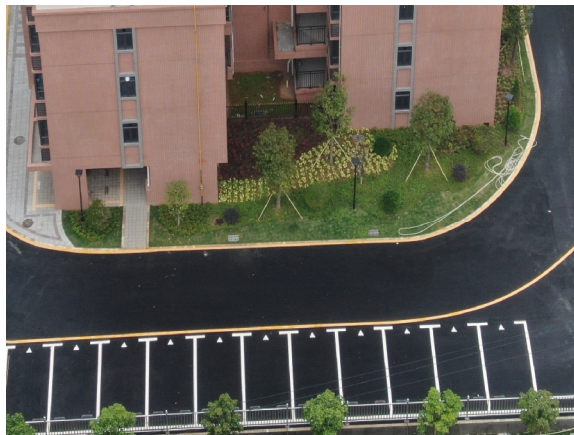
图 10 项目景观绿化现状
