## 前 言

本项目清华名都（以下简称“本项目”）位于怀集县怀城镇怀高村、幸福路与时代大道交汇处，其北侧为幸福时代城，北东面邻近为绥江河。项目区周边交通辐射能力较强，路网连接较好，交通便利。

本项目施工期间未委托相关单位开展水土保持监测工作。为了配合本次验收，我公司于2020年2月对本项目进行详细调查，通过开展水土保持现场监测，采用无人机监测、调查监测与巡查监测等方式，现场监测了项目建设的水土保持措施实施情况、运行情况以及植被恢复情况，并根据现场情况对建设单位提出了完善建议；通过资料汇总分析，编制完成《清华名都水土保持监测总结报告》。

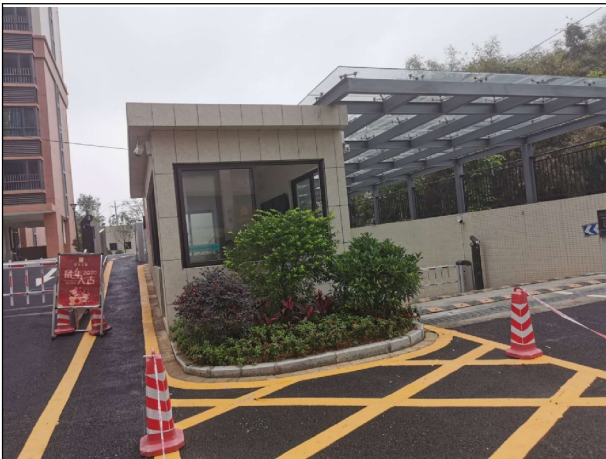
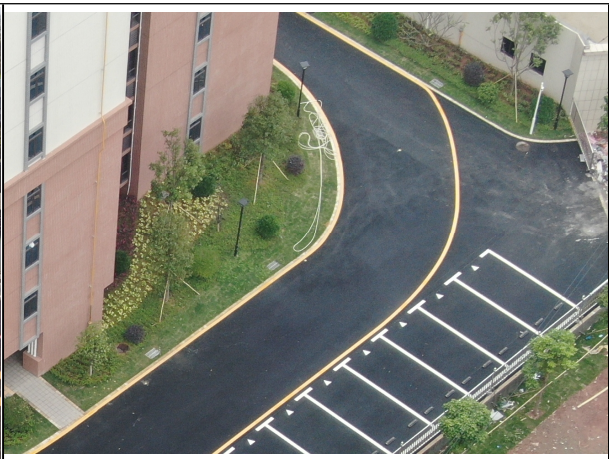
| 小区北门处监测情况 | 小区绿化监测情况 |

经资料汇总与现场监测，实施的各项工程措施运行基本正常，植物措施生长状况良好，项目建设各个阶段的水土流失防治效果较为明显。详见表 4-5。
