成都市成华区龙潭街道桂林社区 7、8、9 组和社区集体  
新建商品住宅、商业用房、绿化工程及附属设施项目

# 水土保持设施验收报告

编制单位：成都浚川工程设计咨询有限公司

二〇二〇年五月

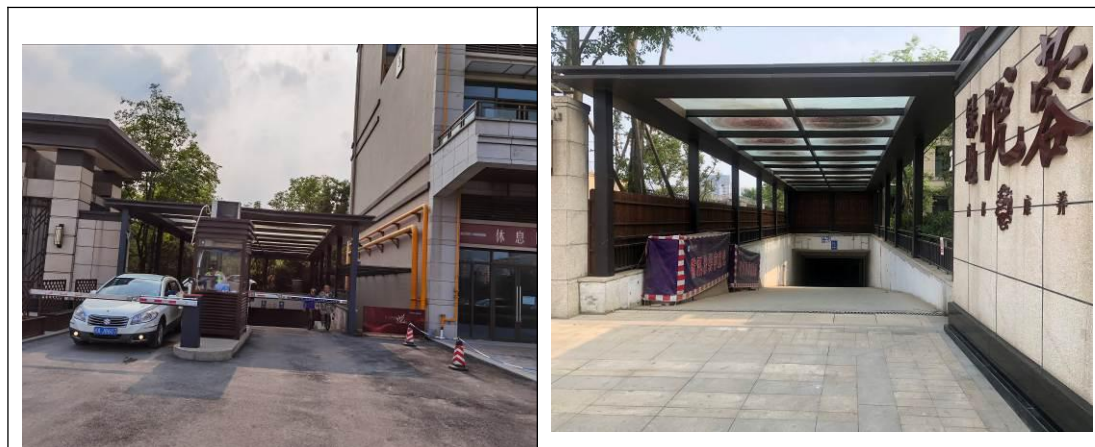
图 3.5-1 地下工程区现状

本项目在施工时沿基坑四周布置浆砌排水明沟1135m，在基坑内布置有降水井，通

过水泵将水排至设置在地面的沉砂池，出口设砖砌沉砂池1座。对运土引道边坡采取密目网临时覆盖2100m<sup>2</sup>。

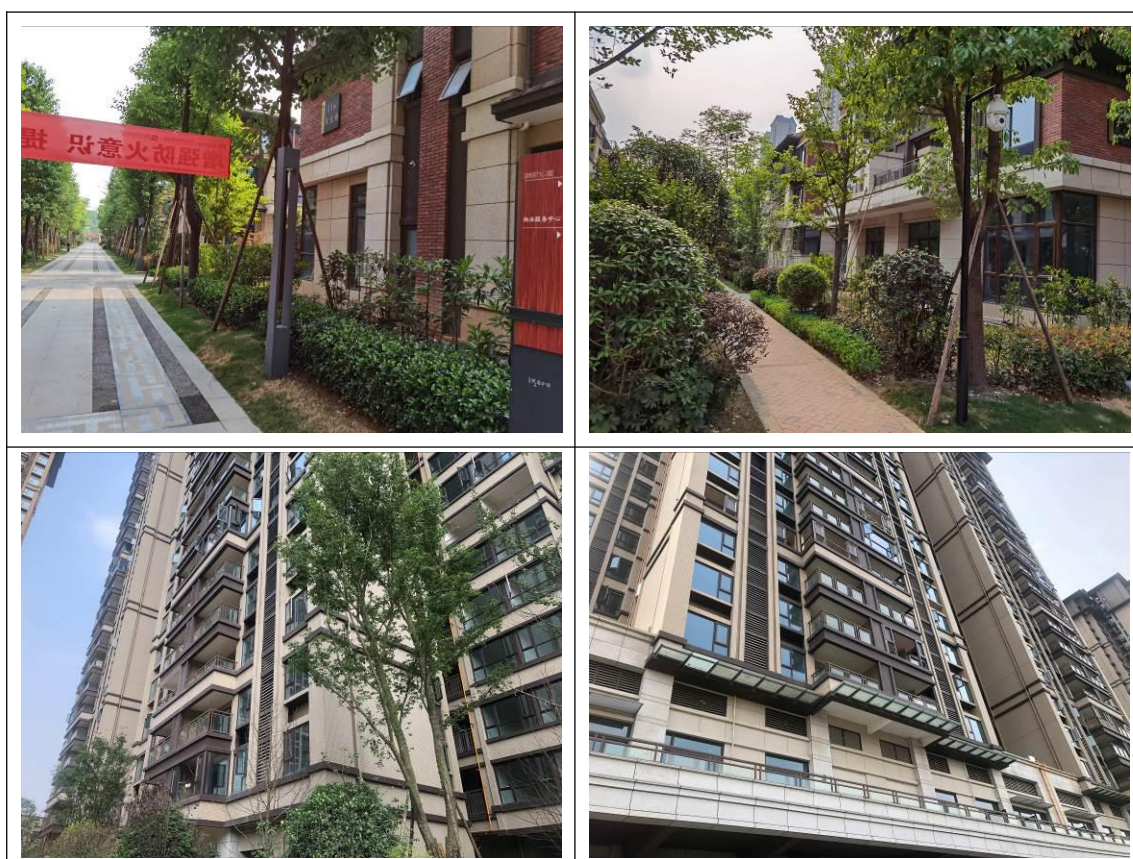
图 3.5-2 建构筑物区现状

从上表可以看出，建构筑物区实际完成的水土保持措施的工程量与水土保持方案相比有所减少，变化原因主要为实际施工阶段本着经济、适用、安全的原则进行调整，对密目网进行重复利用，使用了地下工程区已用过的密目网，因此导致建构筑物区密目网遮盖数量减少 2500m<sup>2</sup>。

经现场询问及调查，该区域未实施其他水土保持防治措施，施工阶段该区也未发生严重水土流失事件。

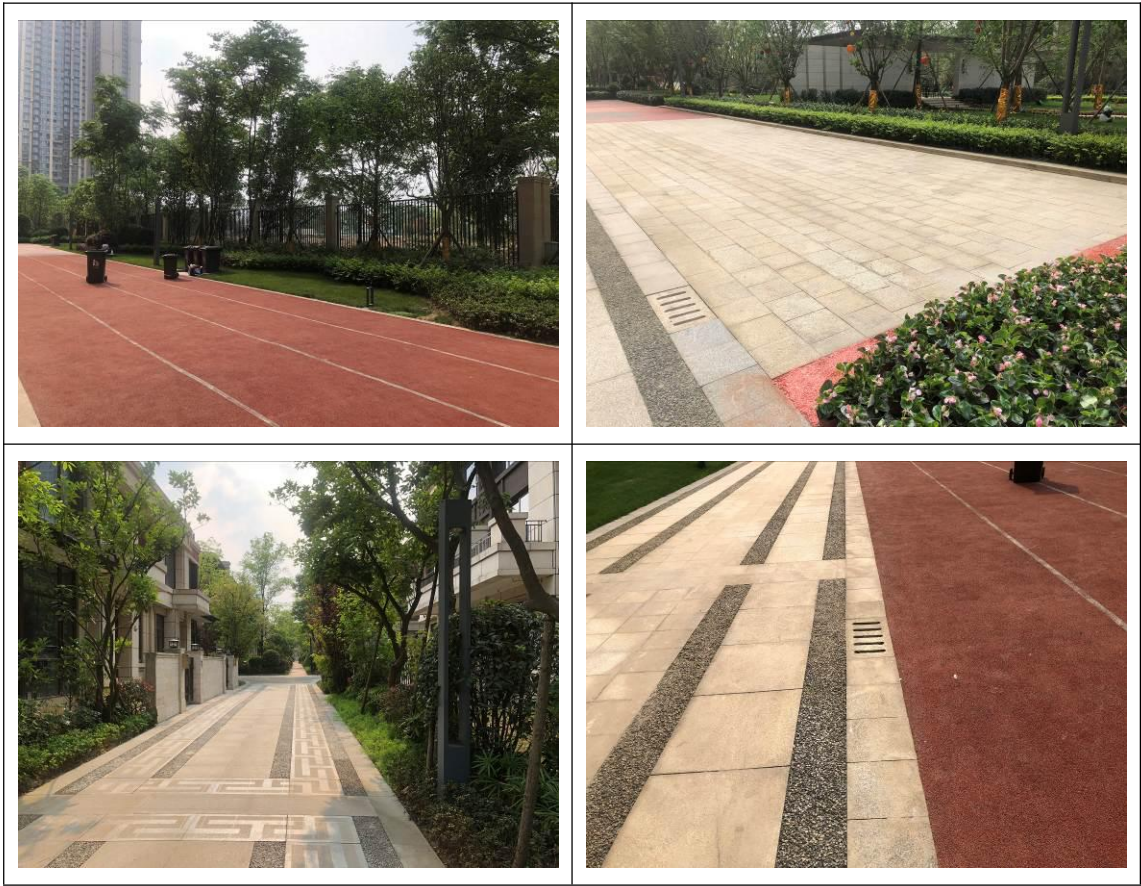
图 3.5-3 道路硬化区现状

本项目在施工期间对道路硬化区产生的裸露面及在材料堆放区域以及管沟开挖临

时堆放一侧的回填土，采取密目网遮盖4500m<sup>2</sup>。在施工出入口各设置1套车辆冲洗设施。

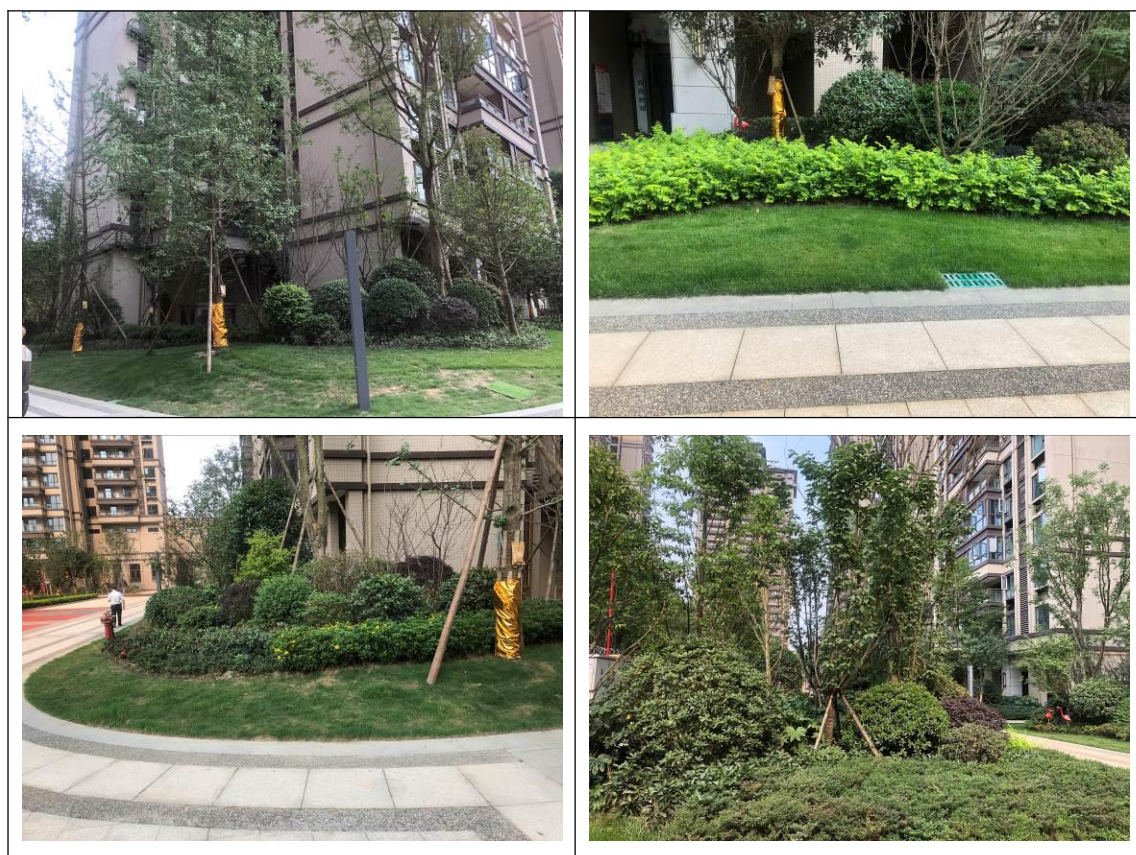
图 3.5-4 景观绿化区现状

在地下室顶板回填覆土后，在景观绿化区域外侧设置临时排水沟 1500m，临时沉砂池 4 座。因临时施工场地布设在绿化区范围内，对场内堆放的施工材料采取密目网临时覆盖措施 22000m<sup>2</sup>，以及临时编织袋拦挡措施 120m<sup>3</sup>。

从上表可以看出,景观绿化区实际完成的工程措施和植物措施的工程量与水土保持批复方案相比没有发生变化。仅因为施工临时设施区设在该区,在施工过程中,考虑施工扰动频繁,重复利用,防雨布容易损坏、降低工程造价等因素,在施工过程中将防雨布遮盖替换为密目网遮盖;同时由于施工单位由水保方案中的1个变为2个,导致施工临时设施区临时排水沟长度增加255m,临时编织袋拦挡工程量增加40m<sup>3</sup>。
