石柱土家族自治县万宝铅锌矿技改一期项目（生产生活场地）

水土保持设施验收报告

建设单位：石柱土家族自治县万宝铅锌矿

2020年5月

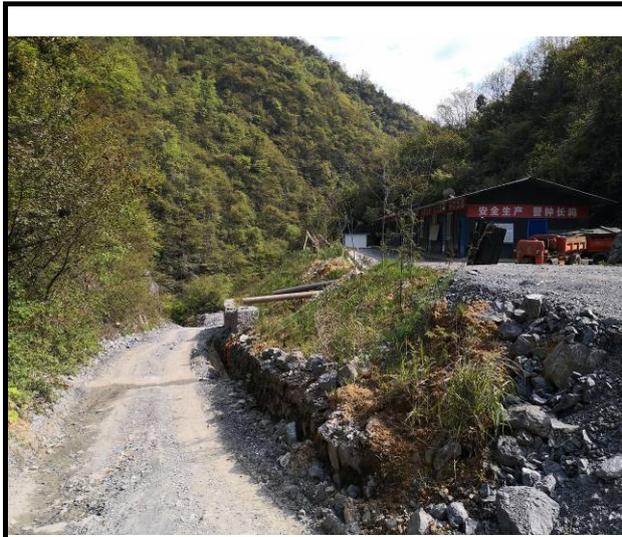
5号井生产生活场地

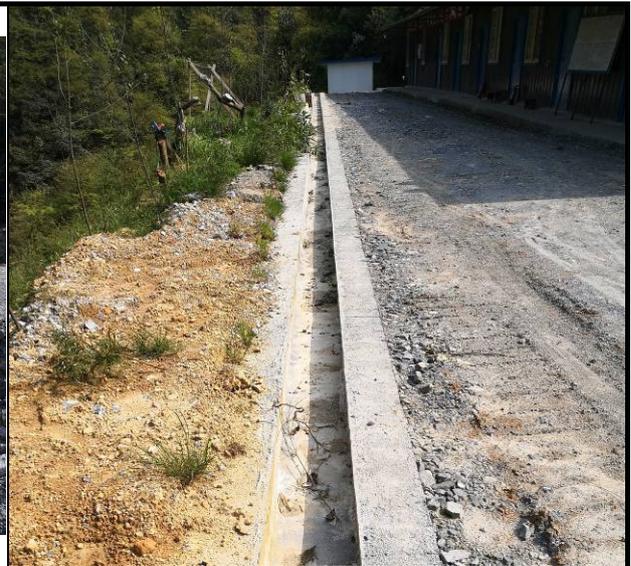
5号井生产生活场地及排水沟

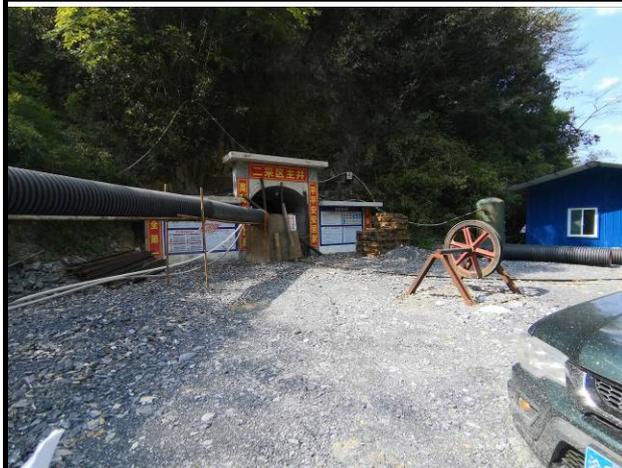
6号井生产生活场地

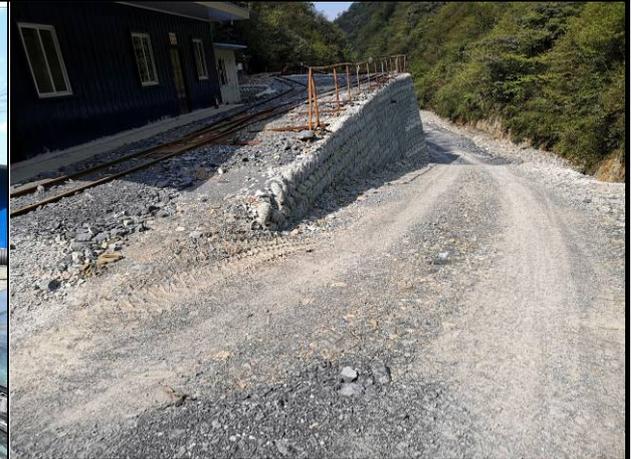
6号井生产生活场地挡墙

较水保方案阶段，排水沟长度和沉砂池数量与批复方案一致，主体设计在 6 号井井口临路侧新增浆砌块石挡墙进行拦挡。

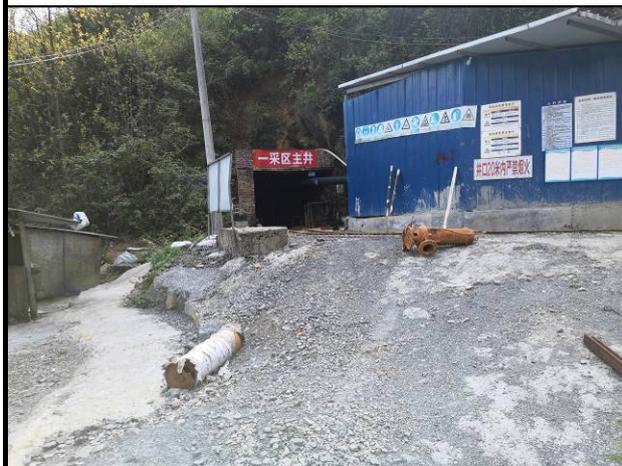
9号井生产生活场地

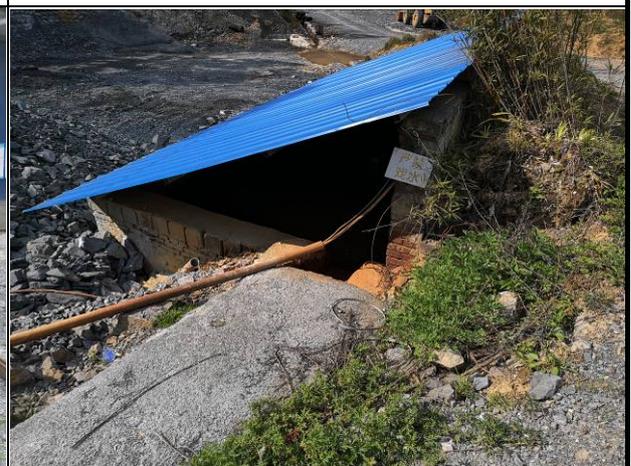
9号井生产生活场地沉砂池
