内蒙古鄂尔多斯冶金有限责任公司
硅渣回收生产高、中碳锰铁循环经济技改项目

水土保持设施验收报告

建设单位：鄂尔多斯市西金矿冶有限责任公司

验收单位：内蒙古泽洋工程技术服务有限公司

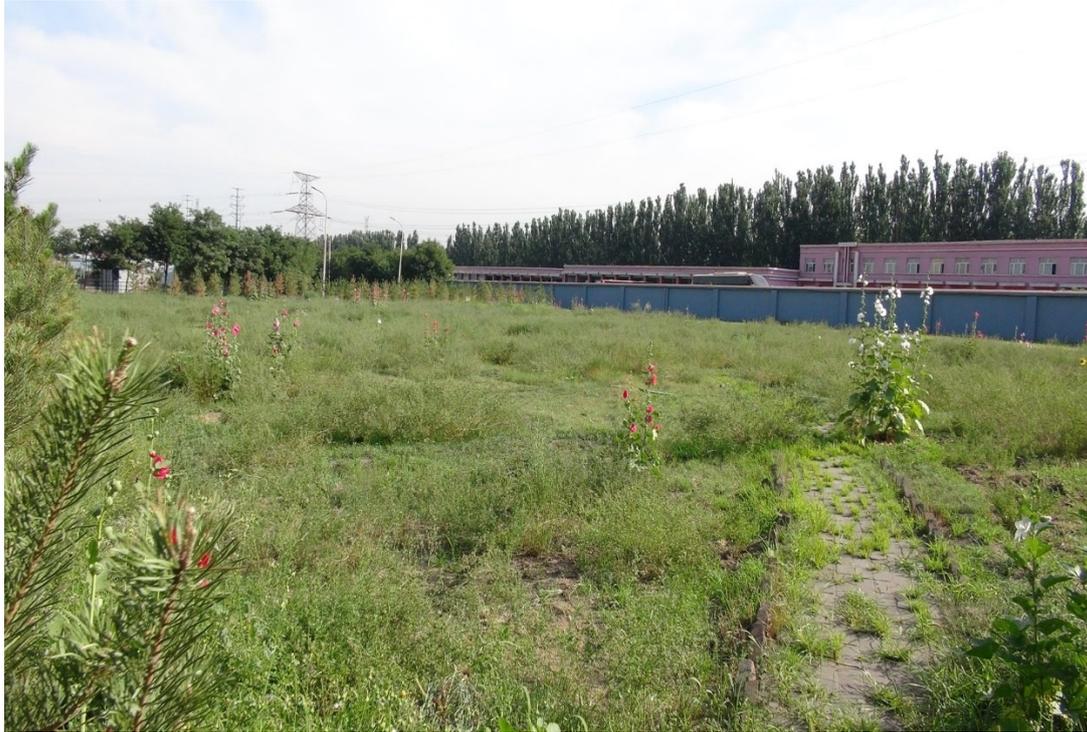
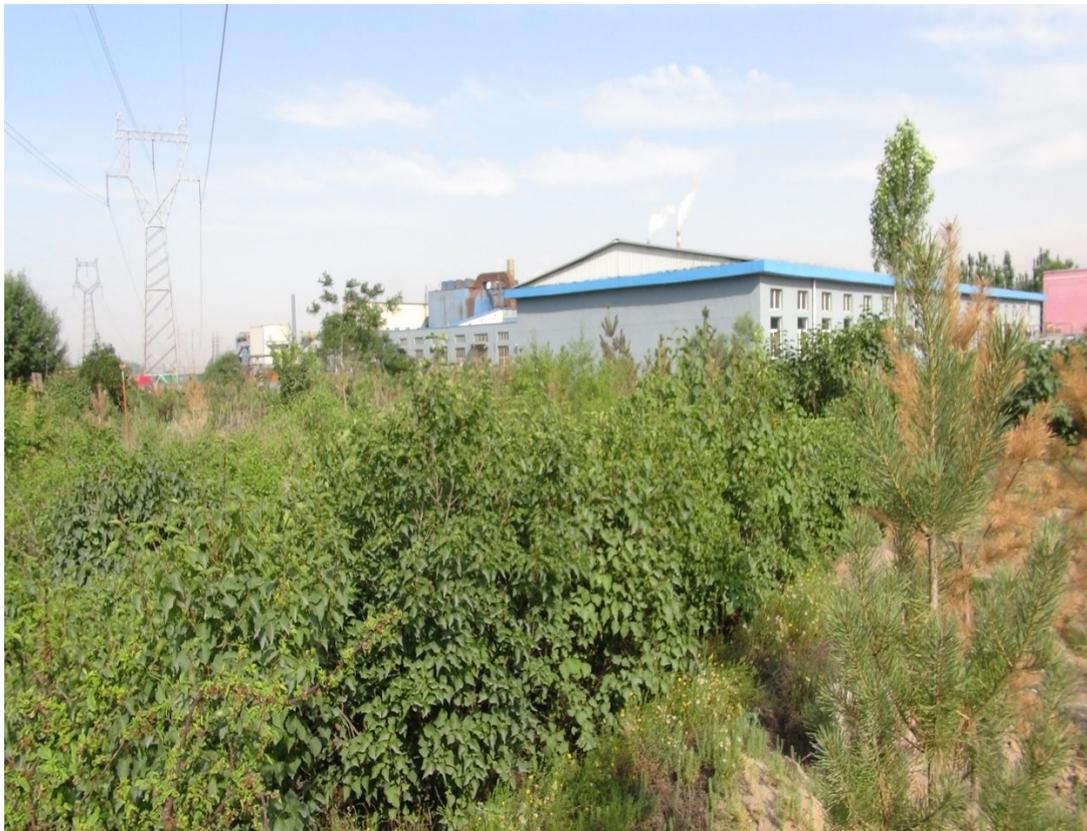
厂区绿化

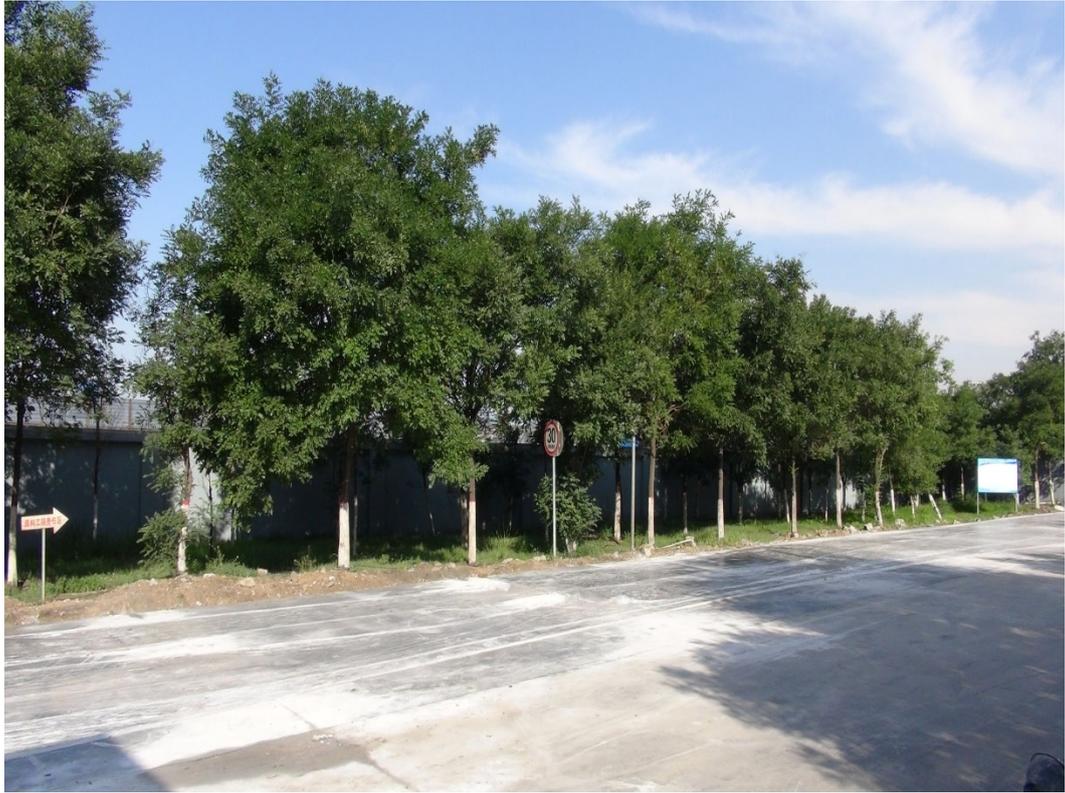
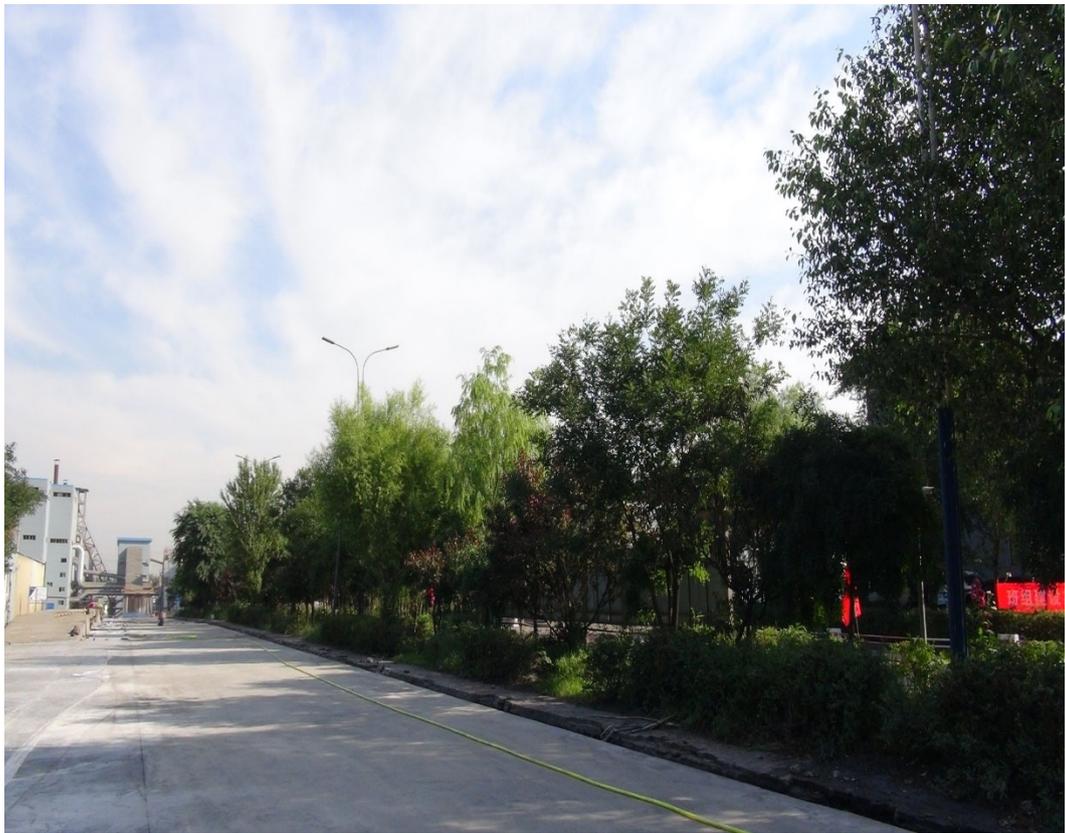
进场道路绿化

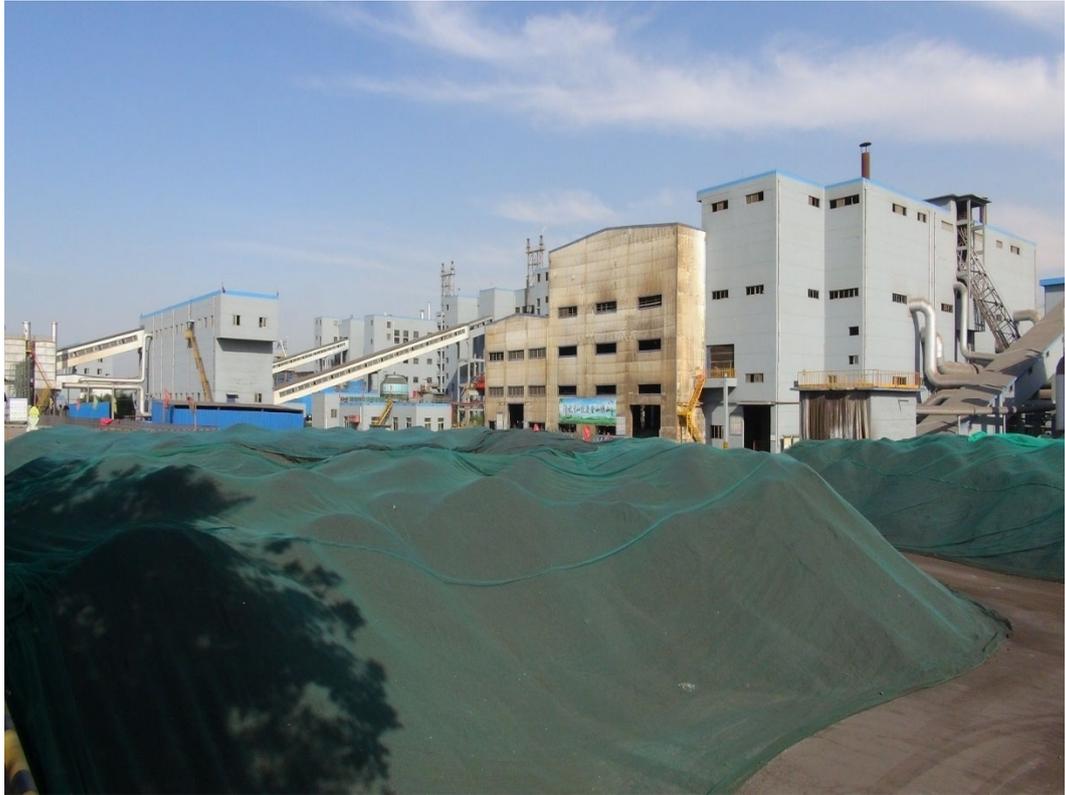
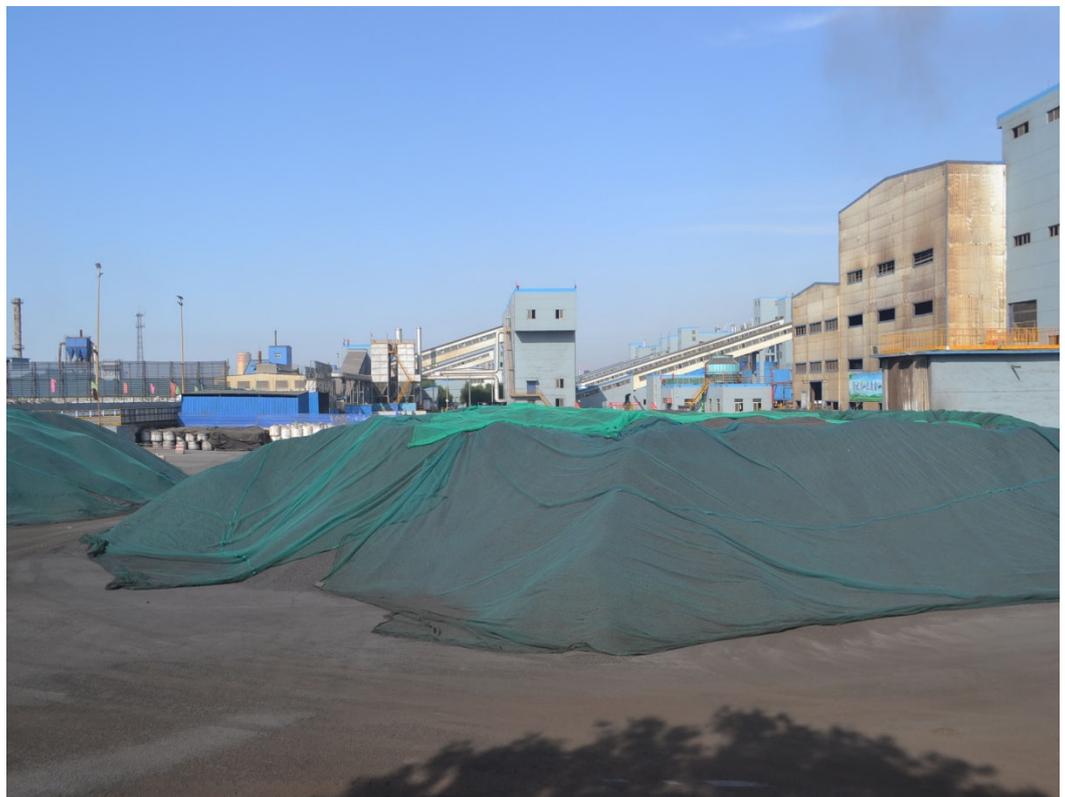
密目网覆盖较平整，无破损等现场，运行良好。

厂区临时苫盖

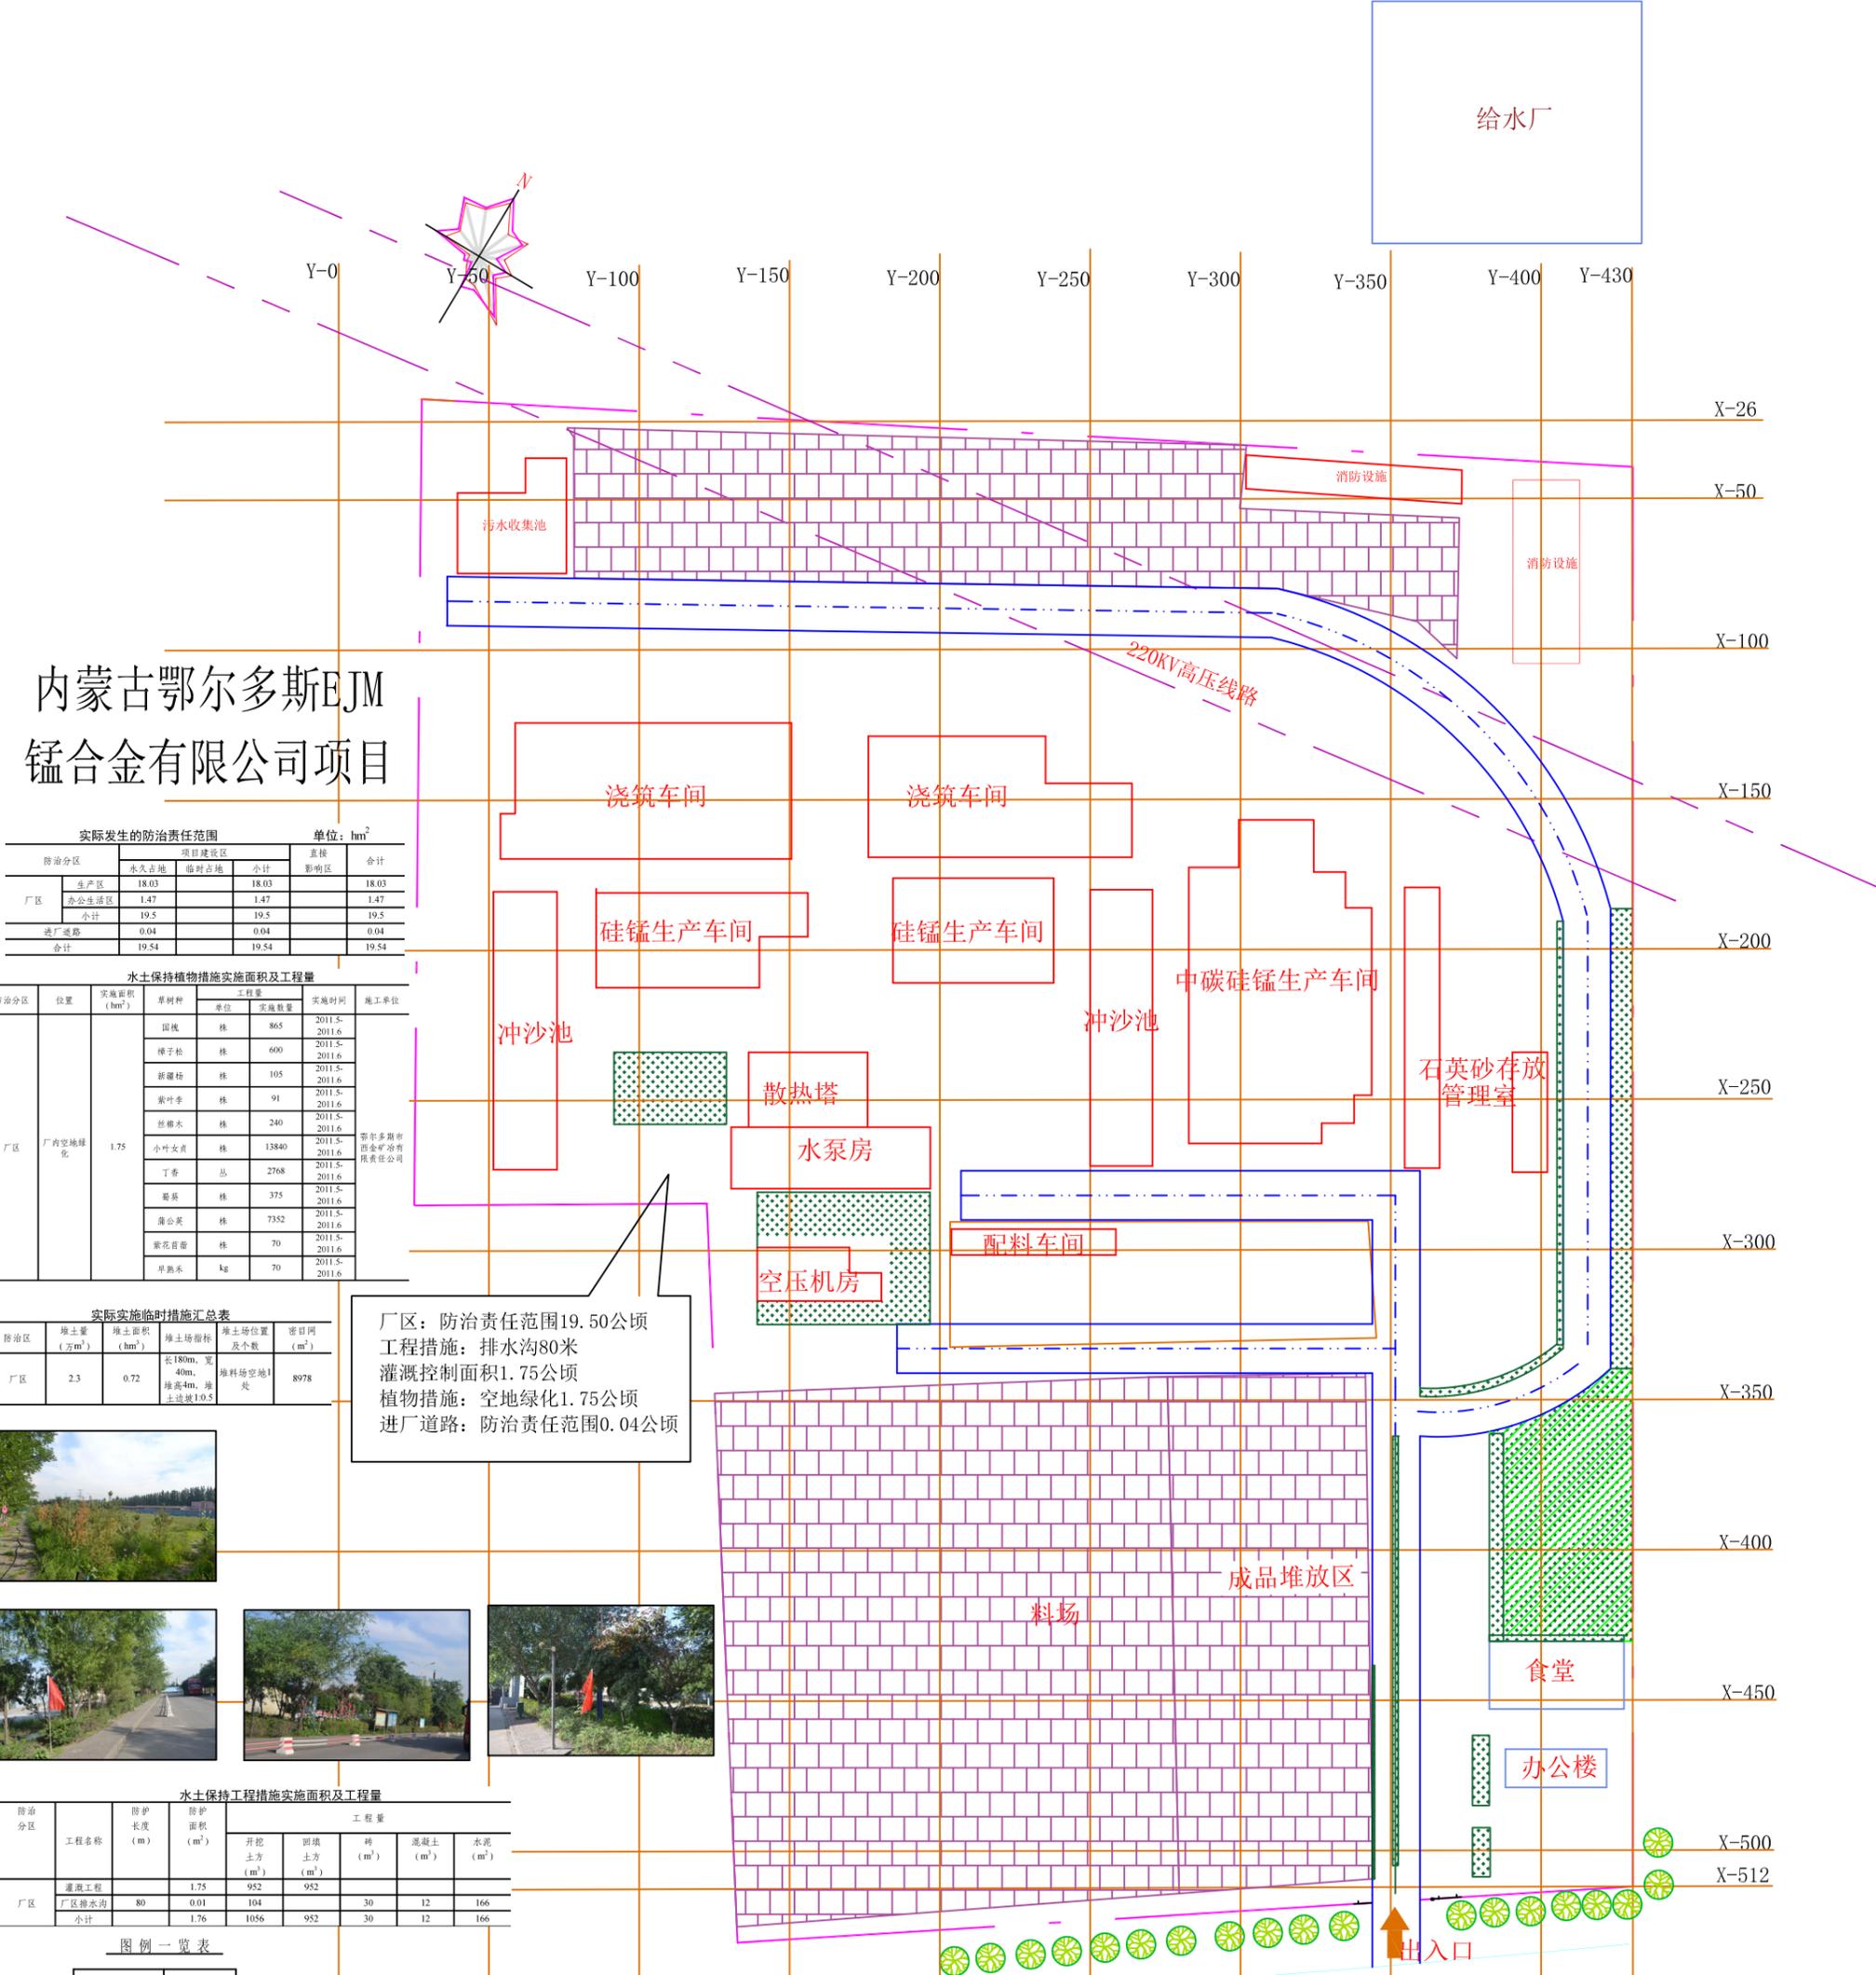
内蒙古泽洋工程技术有限公司				
批准	[Signature]	内蒙古鄂尔多斯冶金有限公司	竣工	验收
核定	[Signature]	公司硅渣回收生产高、中碳锰铁循环经济技改项目	水土保持	部分
审查	[Signature]	项目水土保持防治责任范围及水土保持措施布设竣工图		
校核	[Signature]			
设计	[Signature]			
制图	[Signature]			
比例	1:2000	日期	2020.5	
图号	附图2	单位	cm

厂区：防治责任范围19.50公顷
工程措施：排水沟80米
灌溉控制面积1.75公顷
植物措施：空地绿化1.75公顷
进厂道路：防治责任范围0.04公顷
