内蒙古鄂尔多斯冶金有限责任公司金属镁合金系列产品生产线及配套资源综合利用（建设 30 万吨硅铁车间、20WM 烟气余热回收发电车间）项目

## 水土保持设施验收报告

建设单位：鄂尔多斯市西金矿冶有限责任公司

验收单位：内蒙古泽洋工程技术服务有限公司

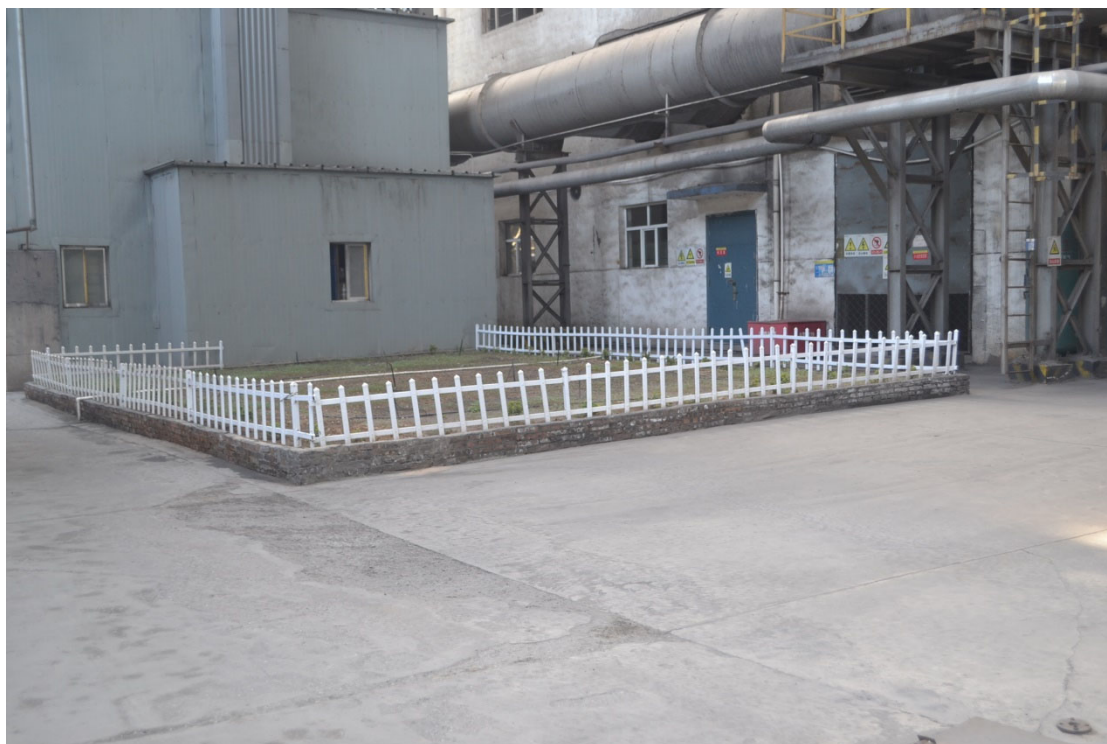
厂区未实施措施 2019.7.10

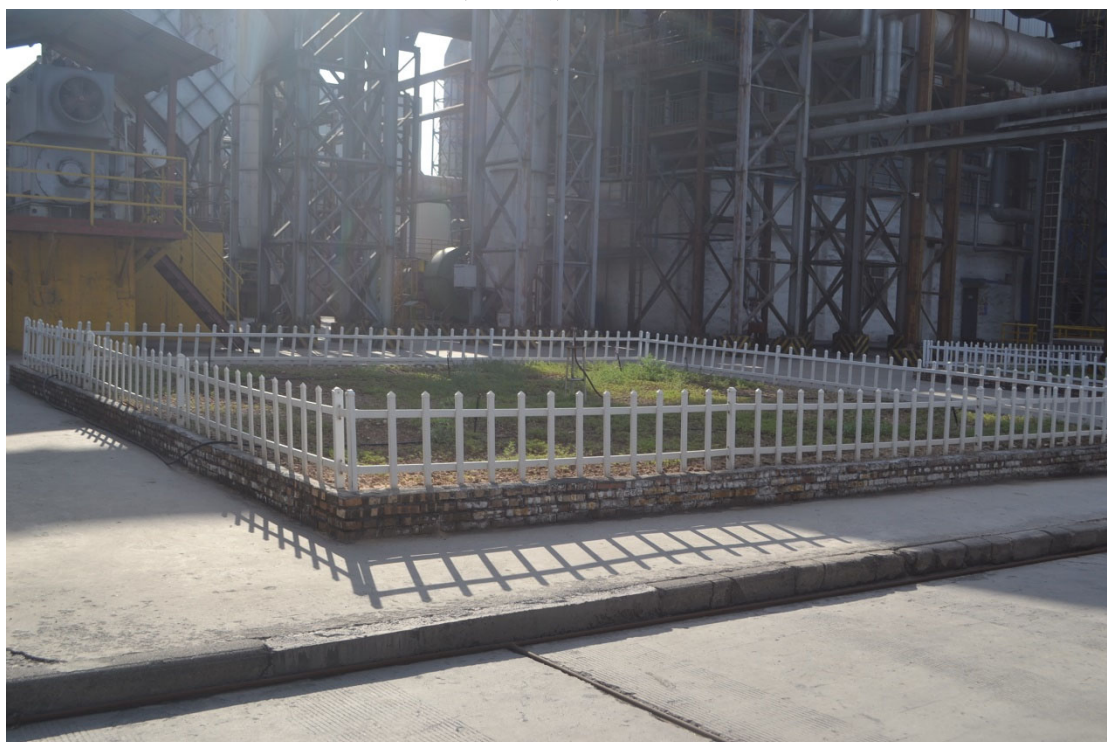
厂区实施措施后 2020.04.12

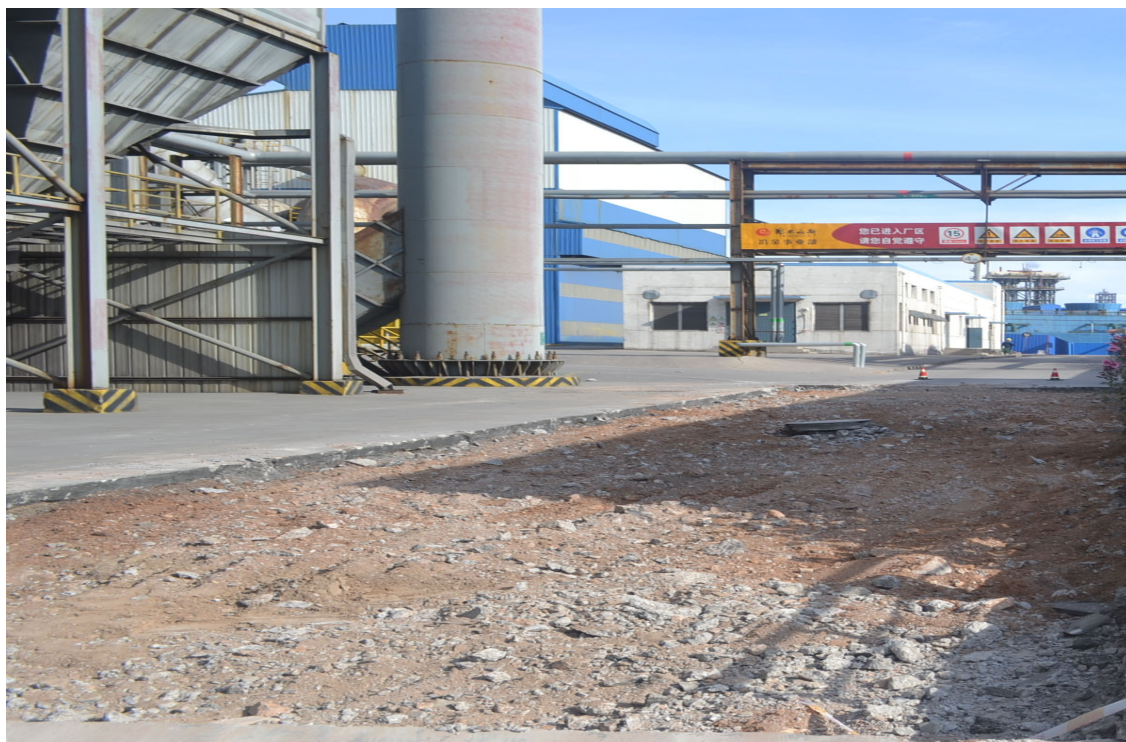
办公生活区未实施措施 2019.07.10

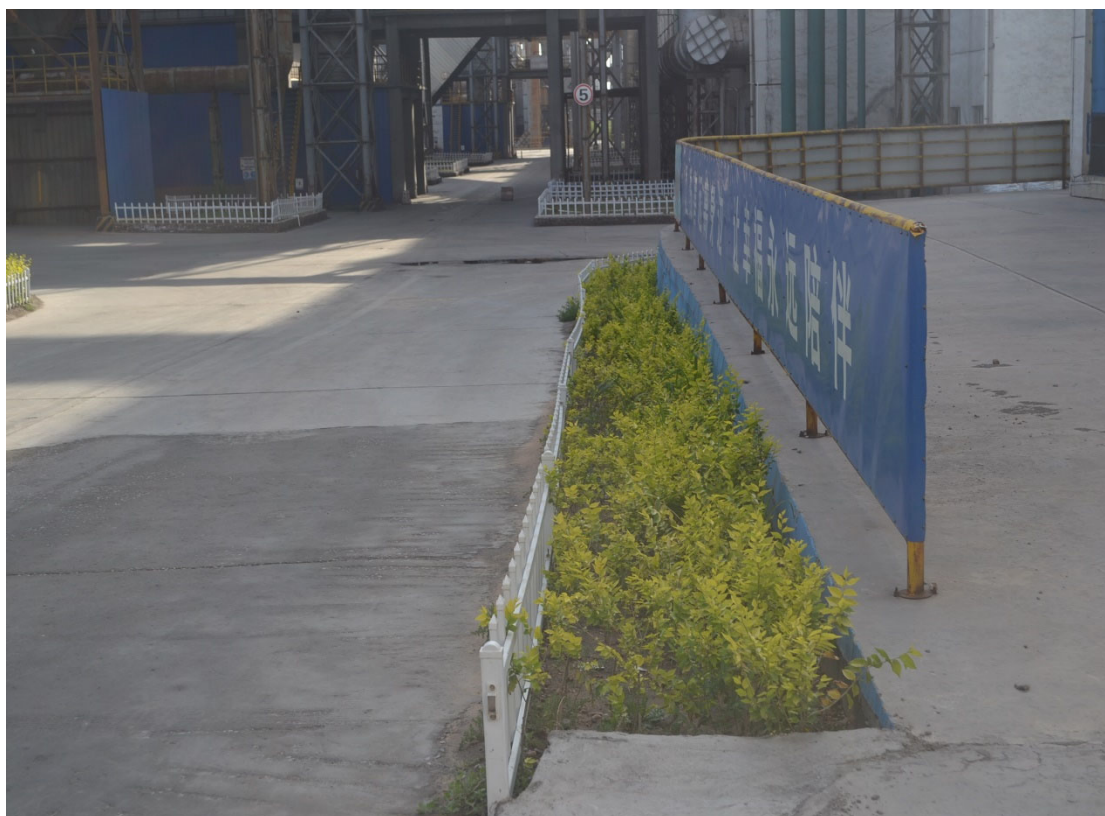
办公生活区实施措施后 2020.04.12
