鄂尔多斯电力冶金有限责任公司  
年生产 45 万吨硅铁项目

# 水土保持设施验收报告

建设单位：鄂尔多斯市西金矿冶有限责任公司  
编制单位：内蒙古泽洋工程技术有限公司

2020 年 5 月

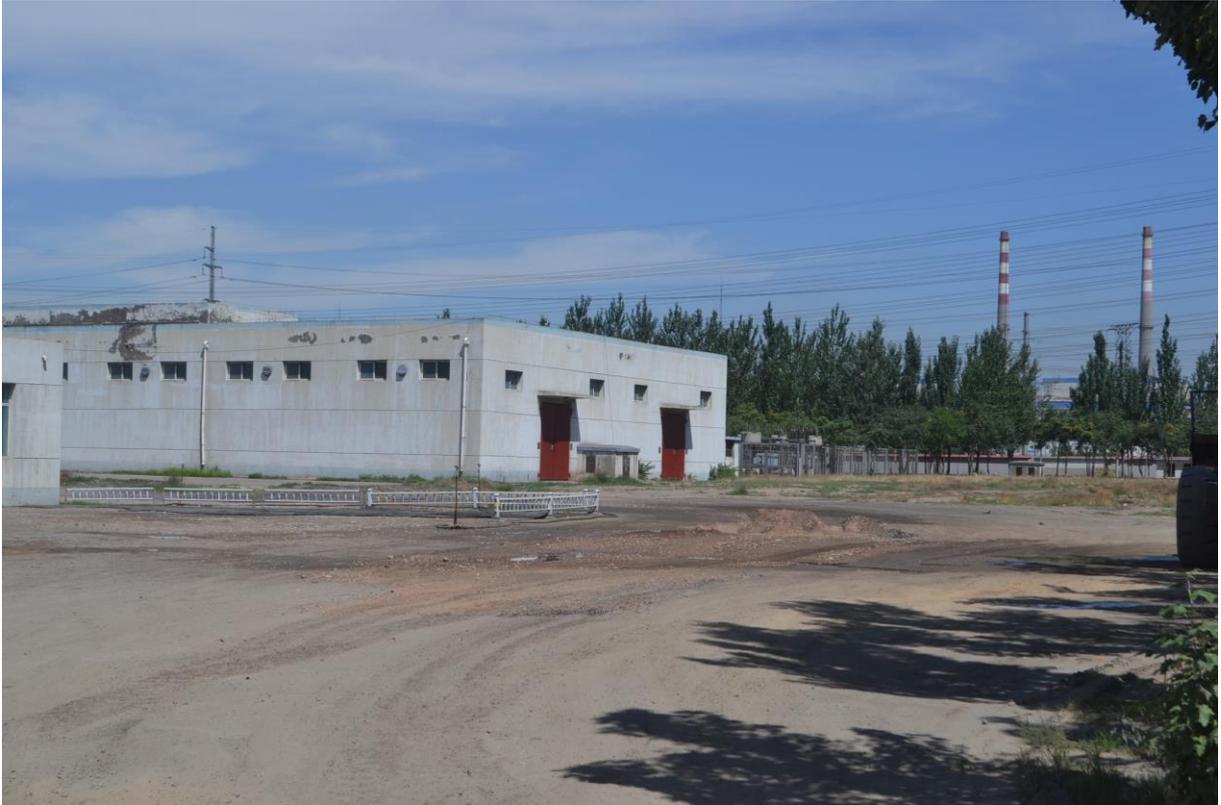
生产区实施措施前 2019.06

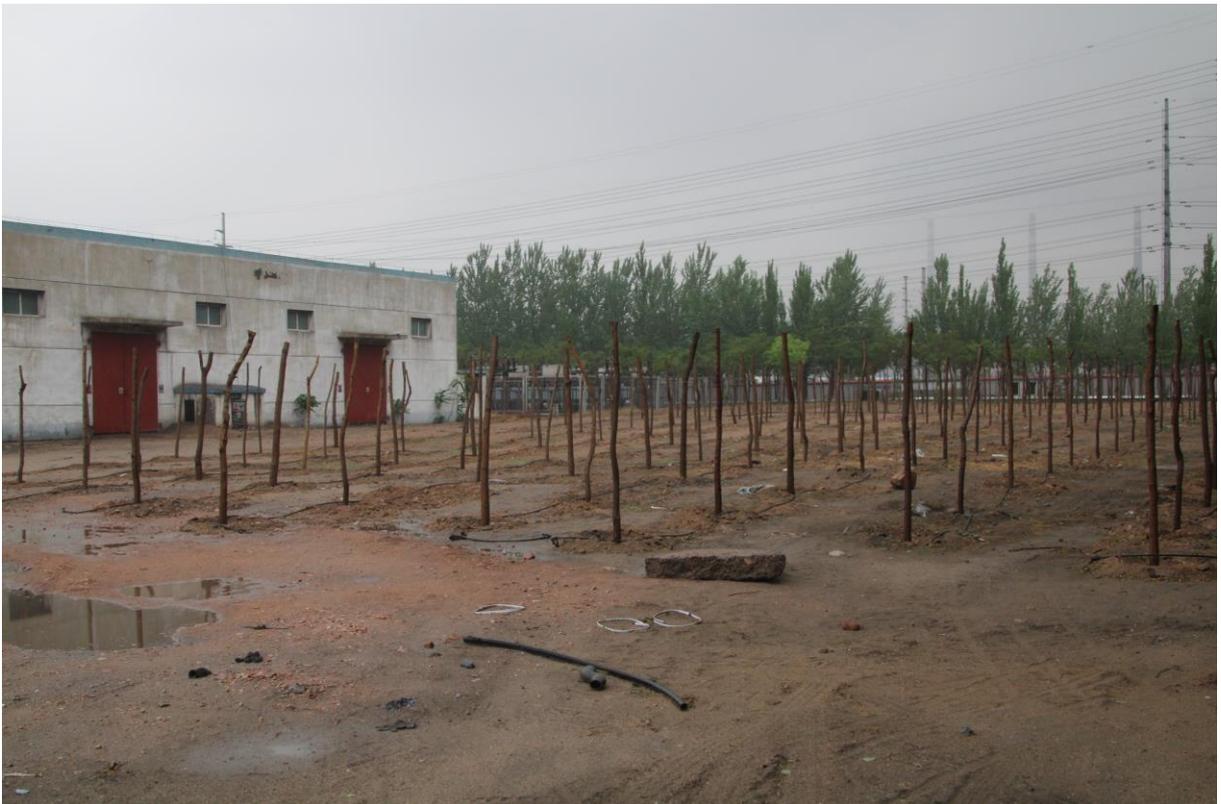
生产区实施措施后 2020.05

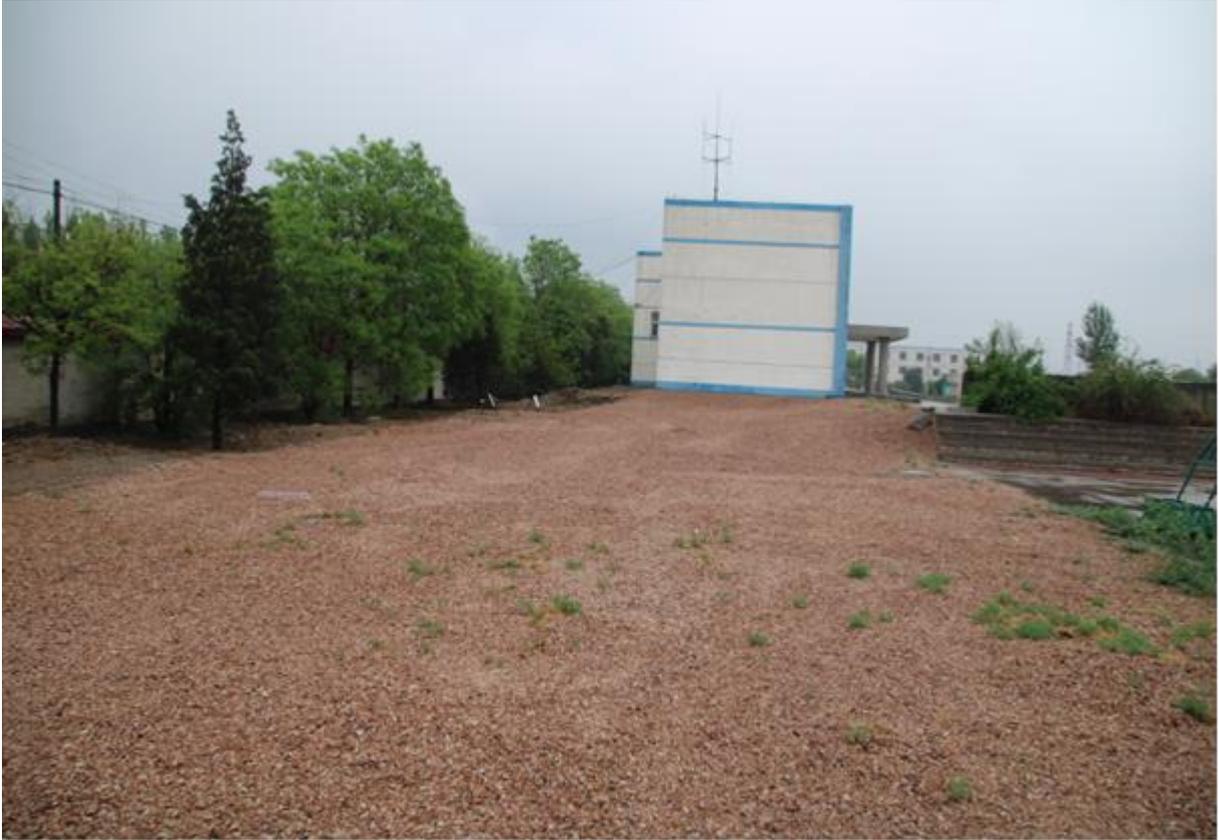
生产区实施措施前 2019.06

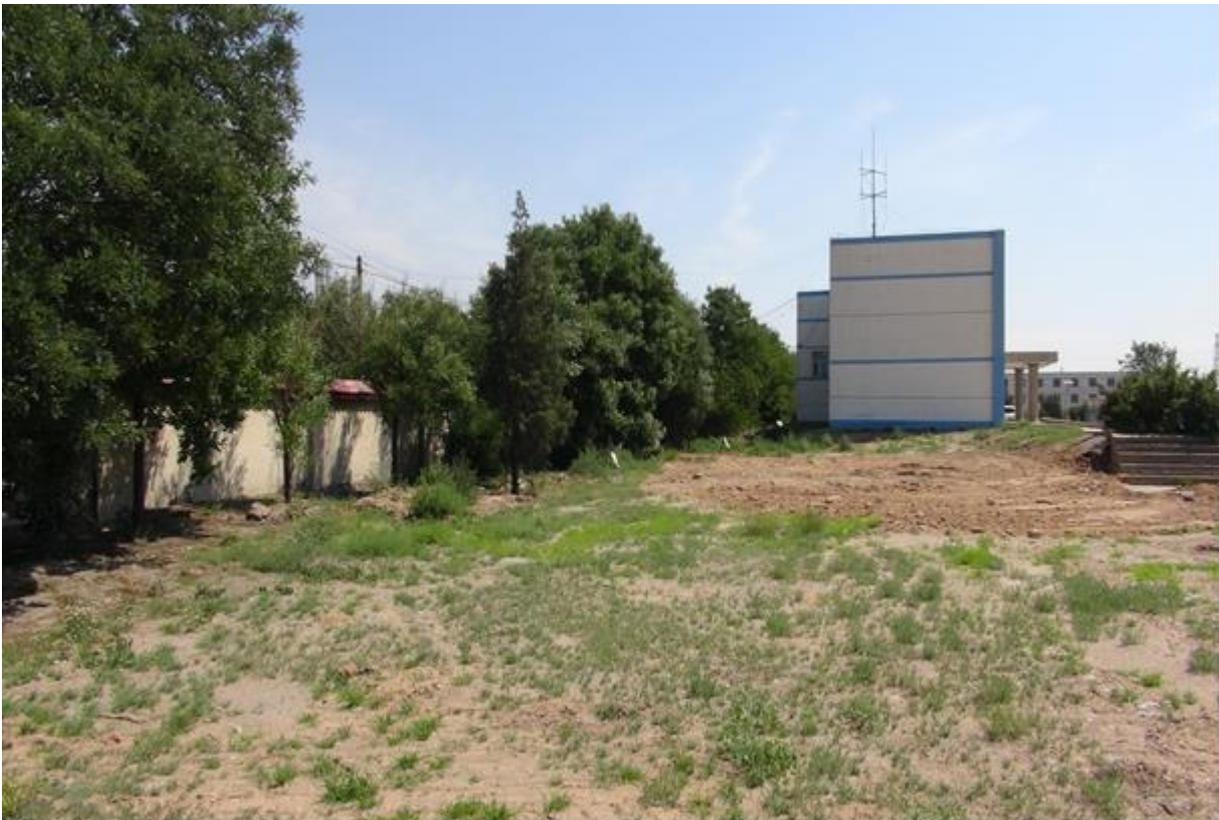
生产区实施措施后 2020.05

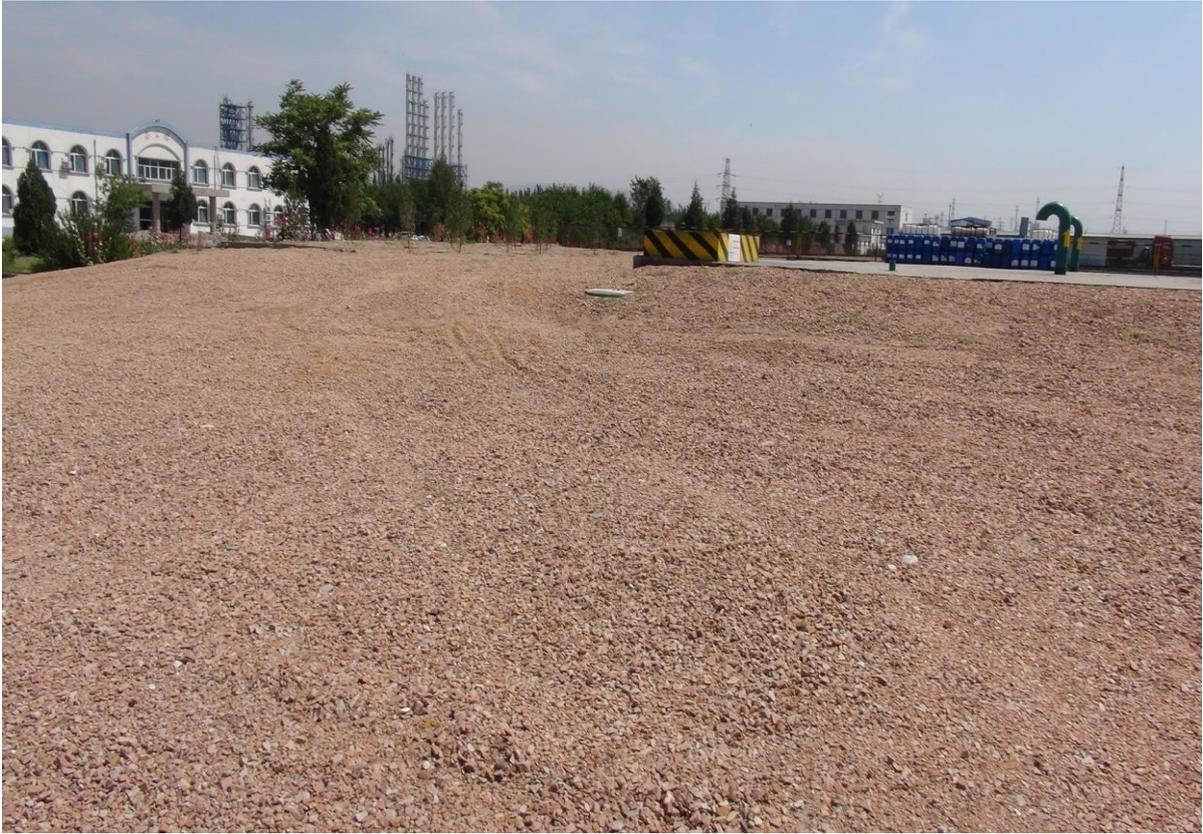
生产区实施措施前 2019.06

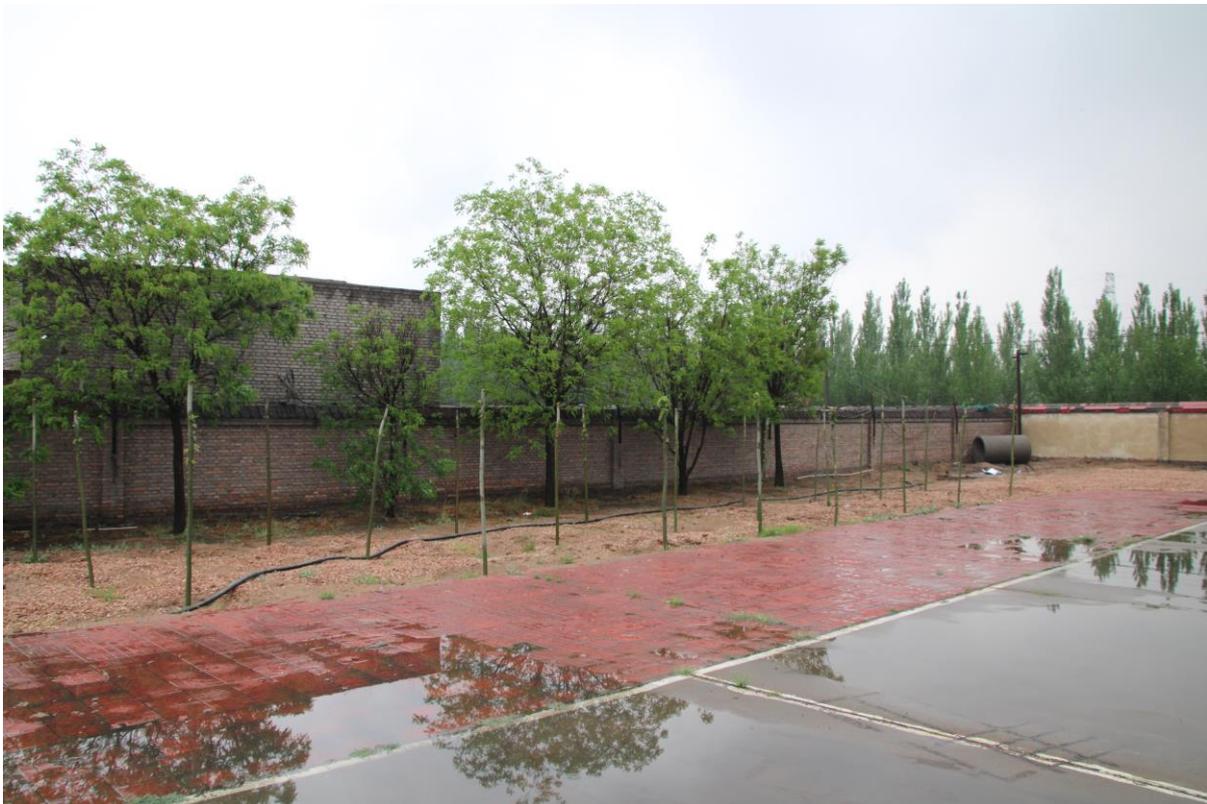
生产区实施措施后 2020.05

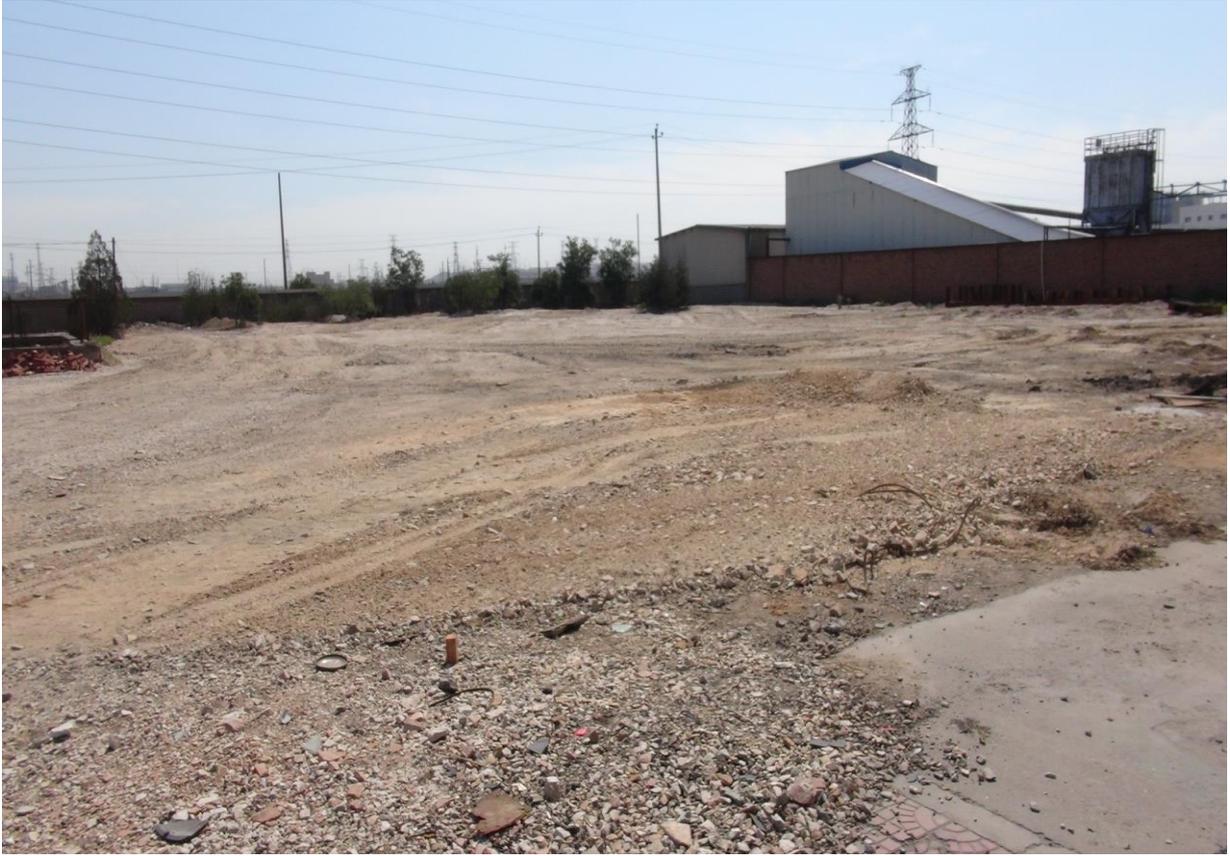
生产区实施措施前 2019.06

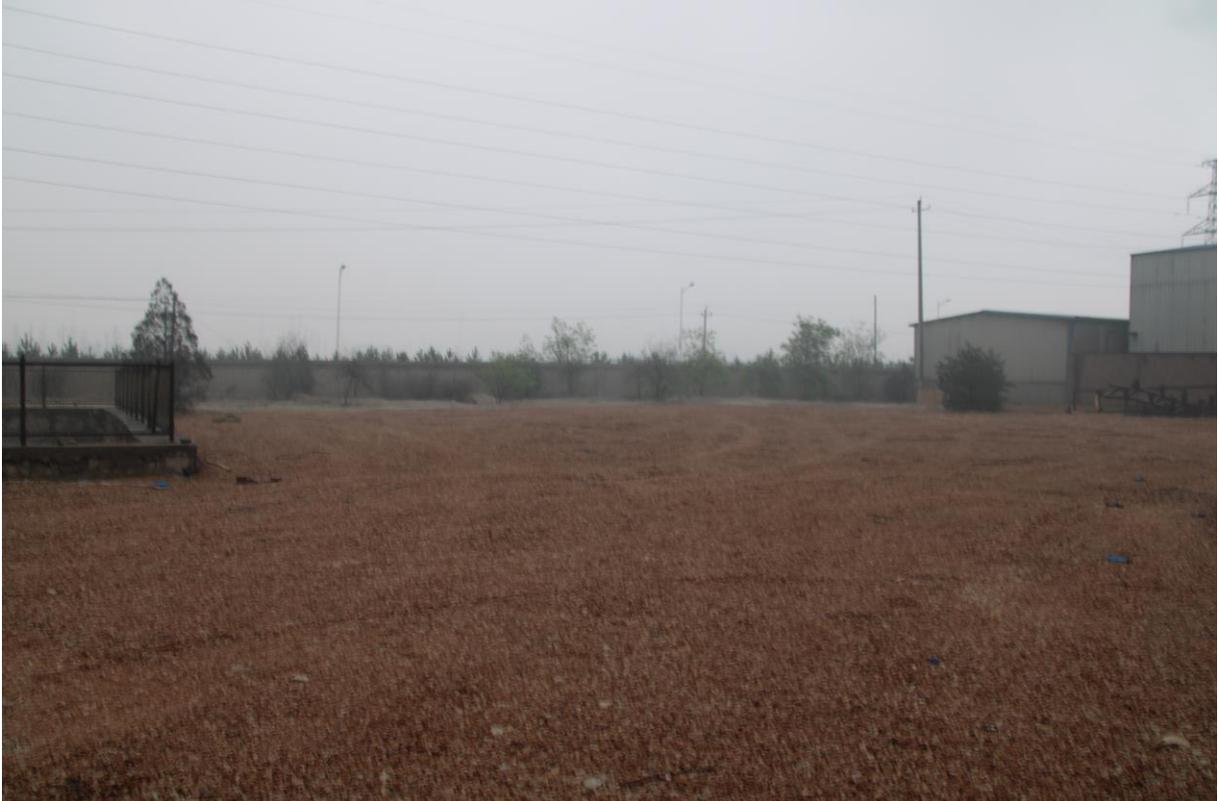
生产区实施措施后 2020.05
