耿马县大兴乡龚家寨至临翔区南美乡公路工程（临翔区辖区）建设项目

# 水土保持监测总结报告

建设单位：临沧市临翔区交通运输局

监测单位：临沧优源工程项目咨询有限公司

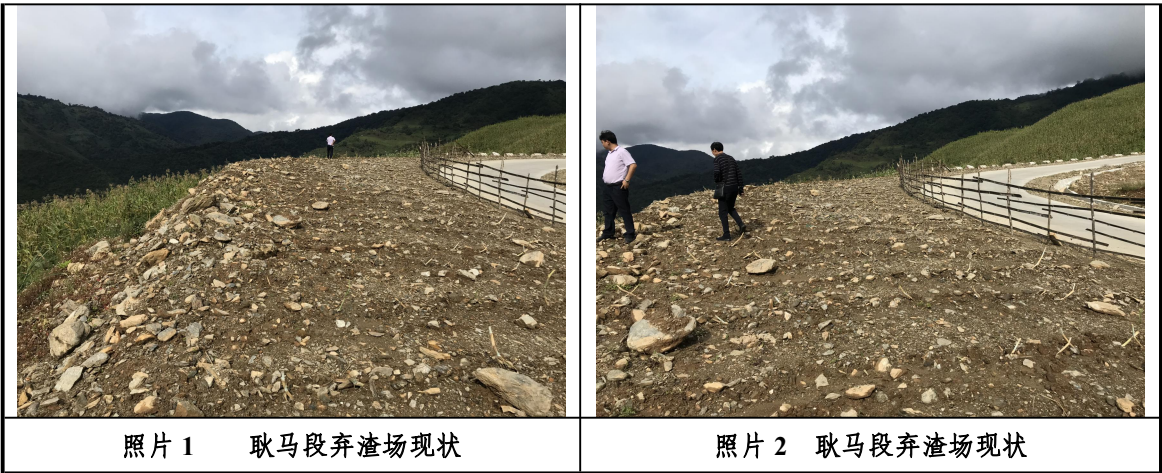
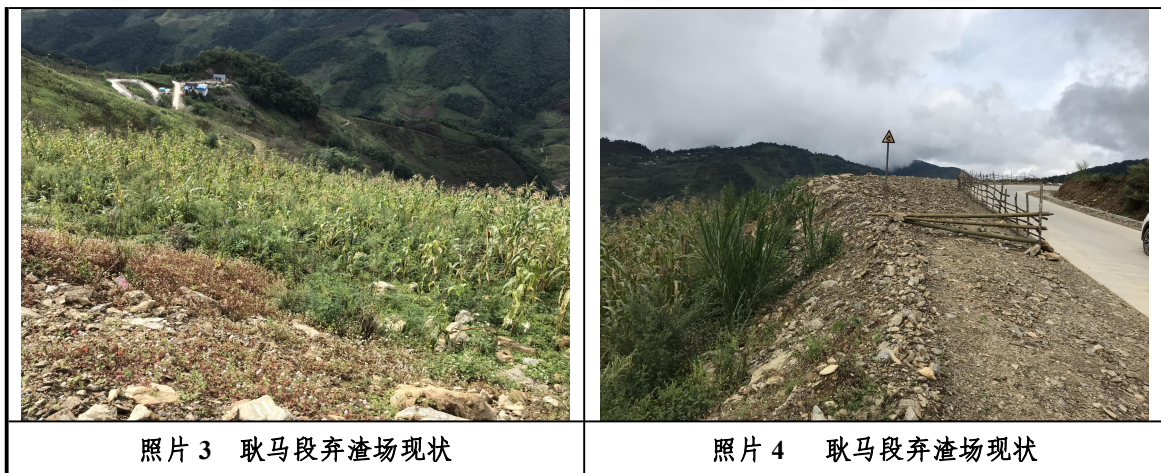
照片 3 耿马段弃渣场现状

照片 4 耿马段弃渣场现状

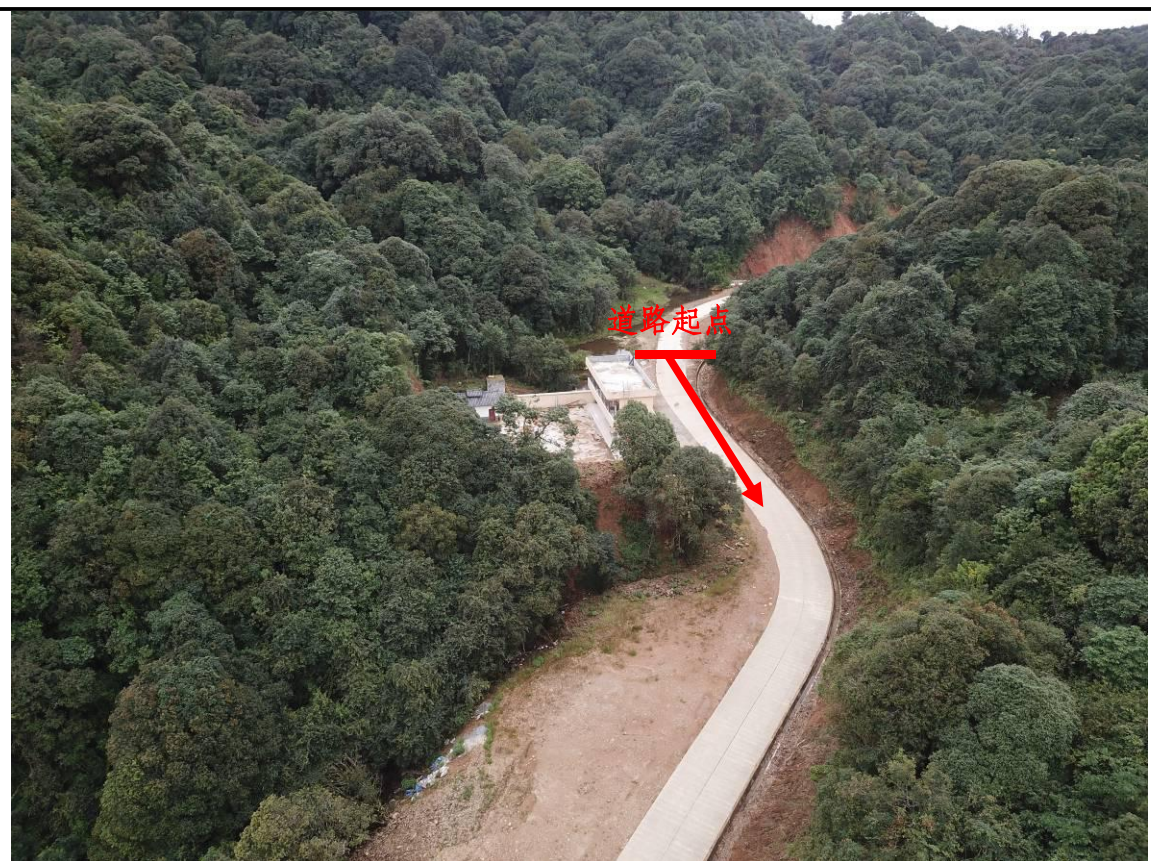
照片 1 道路起点位置航拍照片

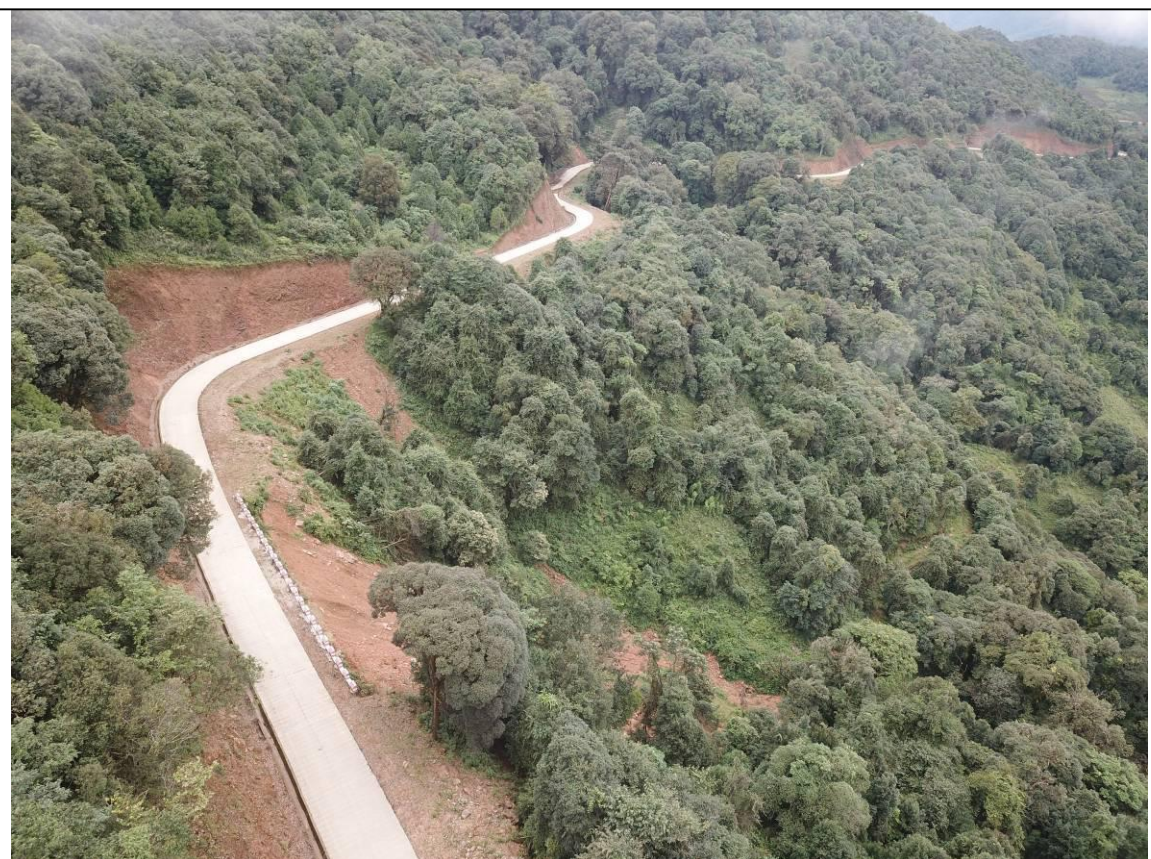
照片 2 道路走向航拍照片（道路里程桩号 K7~K6）

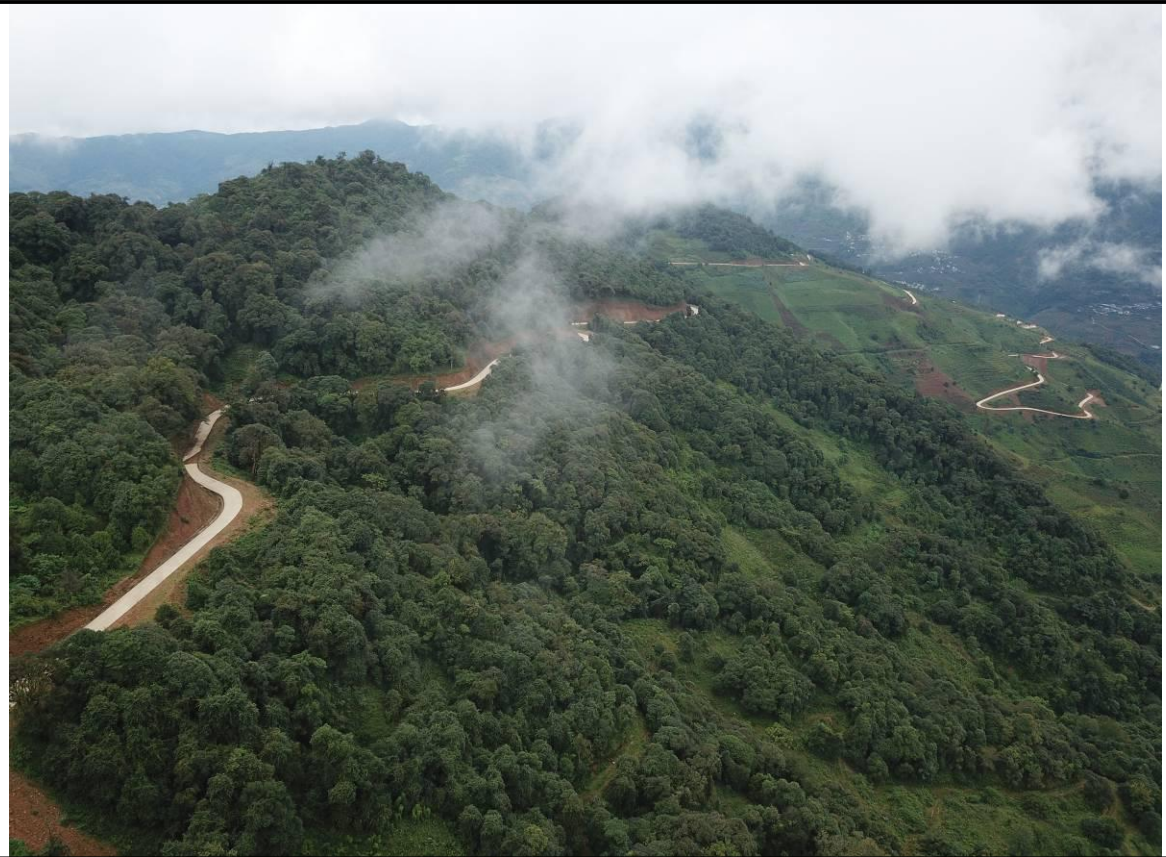
照片 3 道路走向航拍照片（道路里程桩号 K6~K5）

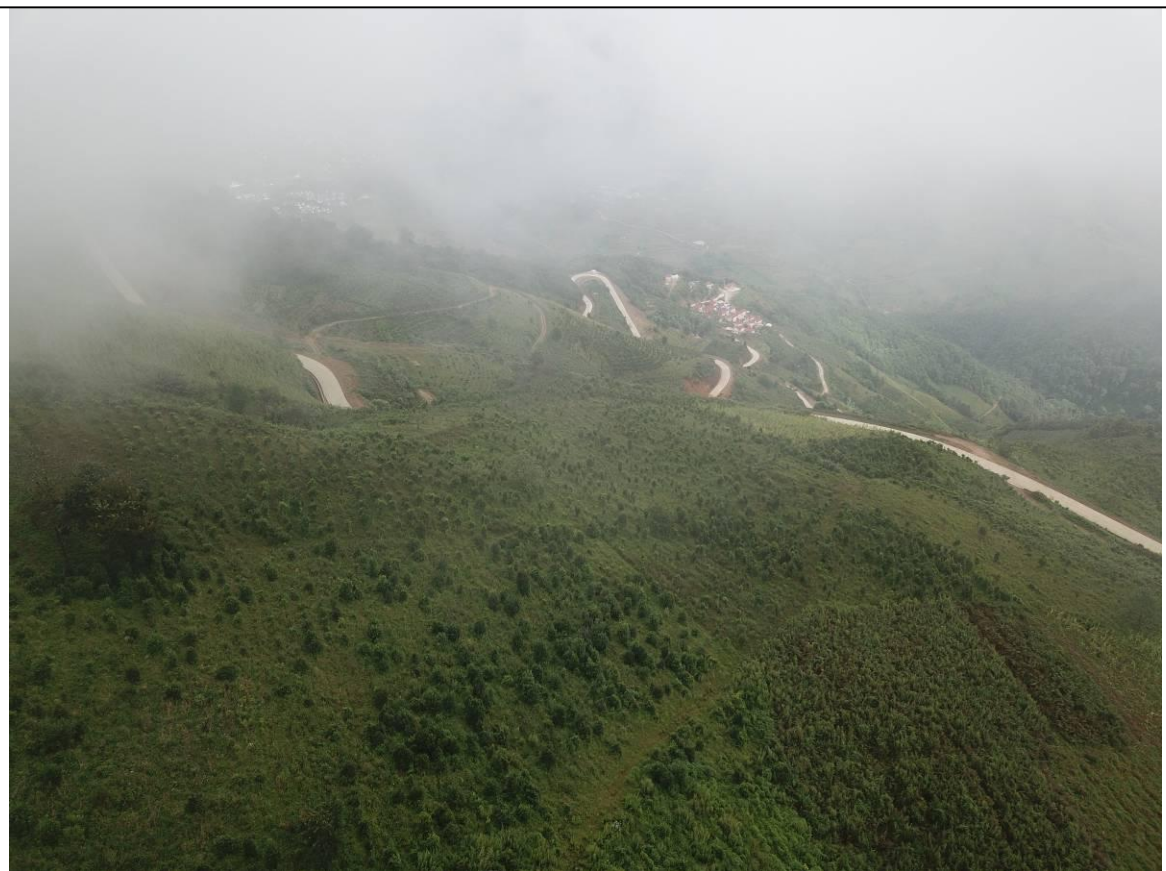
照片 4 道路走向航拍照片（道路里程桩号 K5~K4）

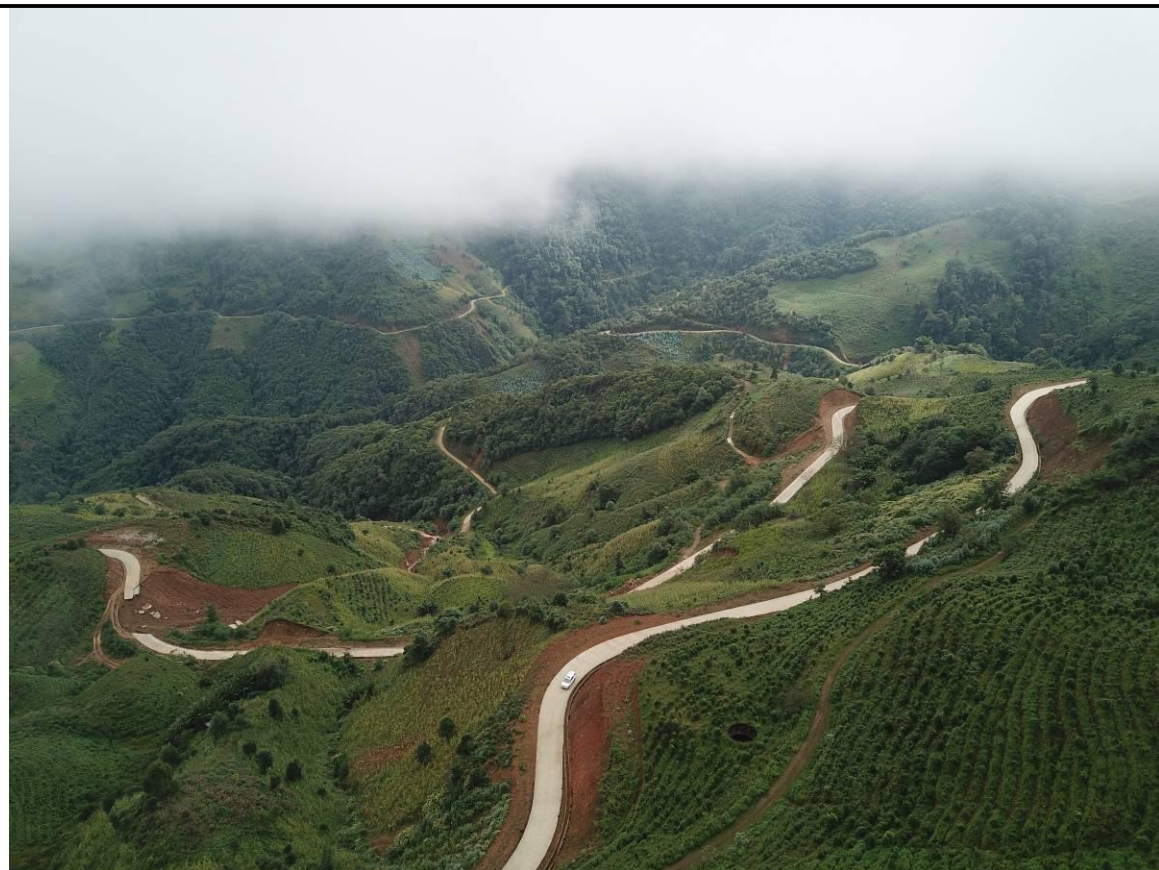
照片 5 道路走向航拍照片（道路里程桩号 K4~K3）

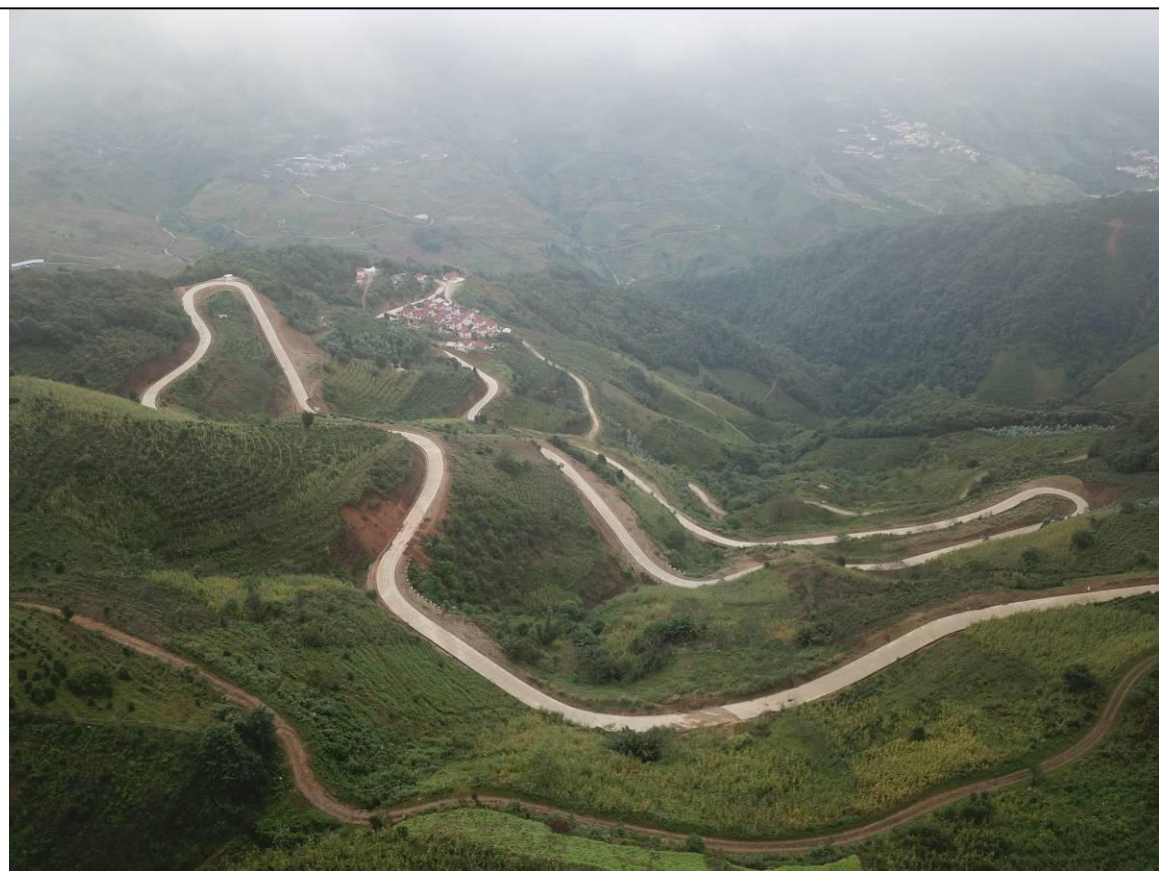
照片 6 道路走向航拍照片（道路里程桩号 K3~K1）

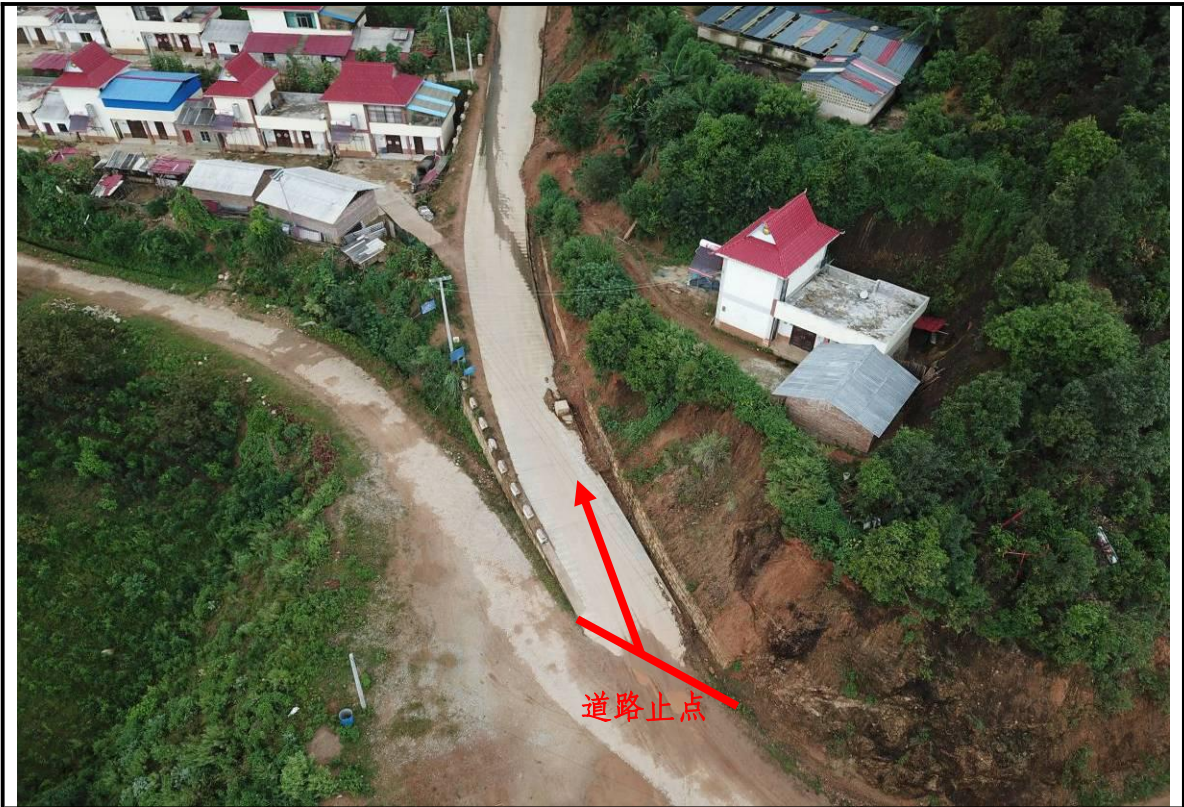
照片 7 道路止点航拍照片

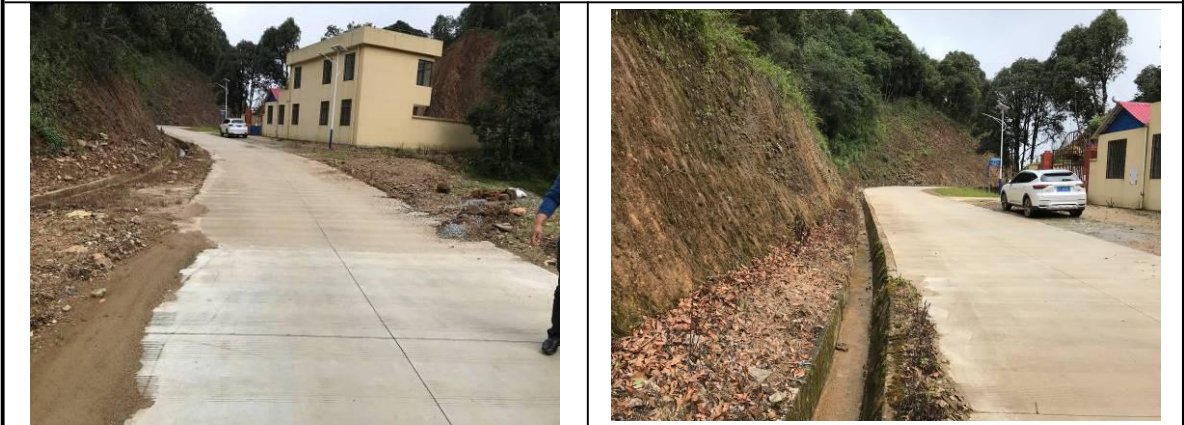
照片 8 工程起点里程桩号 K7 处道路现状

照片 9 工程起点处道路排水沟现状

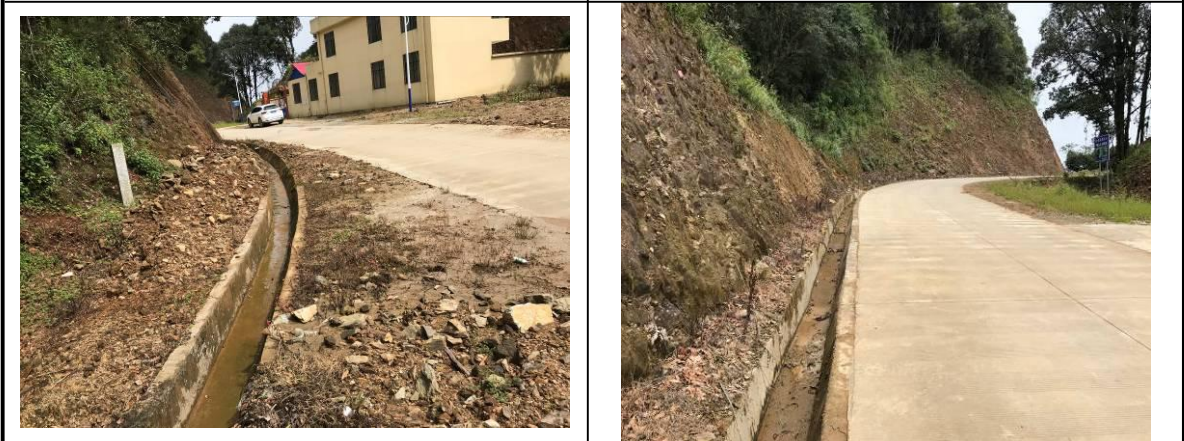
照片 10 工程起点处道路排水沟现状

照片 11 工程起点处道路排水沟现状

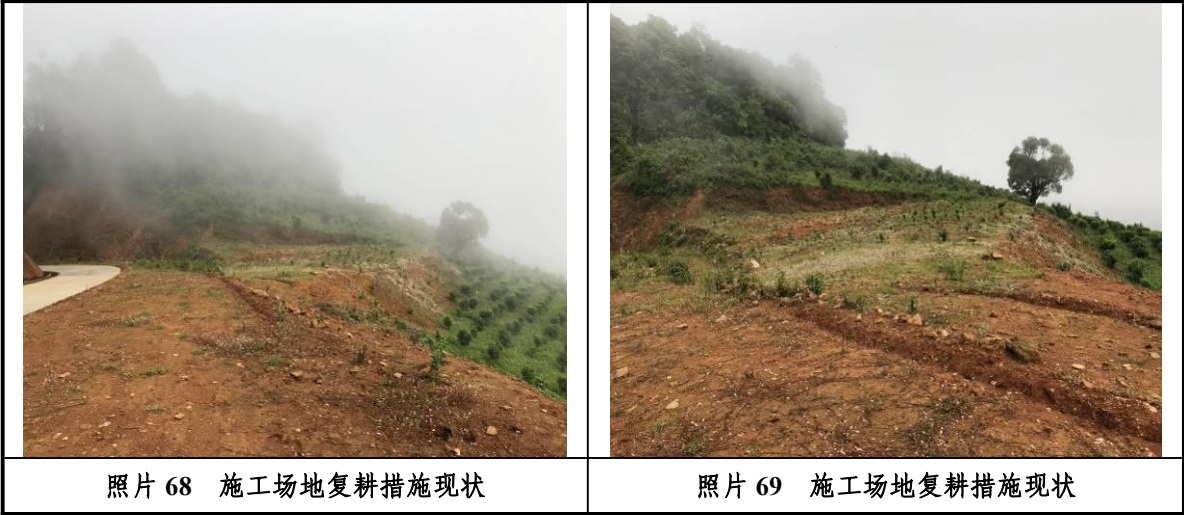
截止 2020 年 10 月，经现场巡查及施工资料，施工场地区实施完成的工程措施为：复耕措施（栽植茶树）0.12hm<sup>2</sup>。

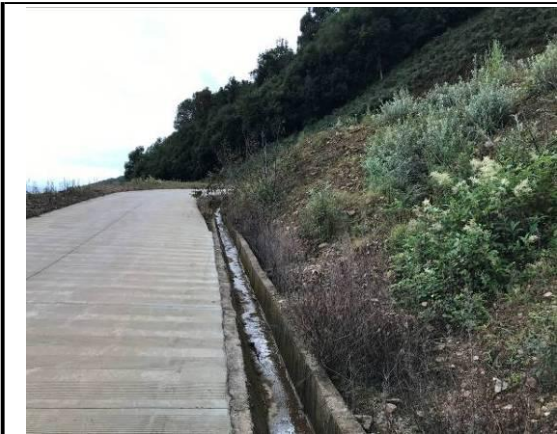
照片 88 道路沿线边坡绿化现状

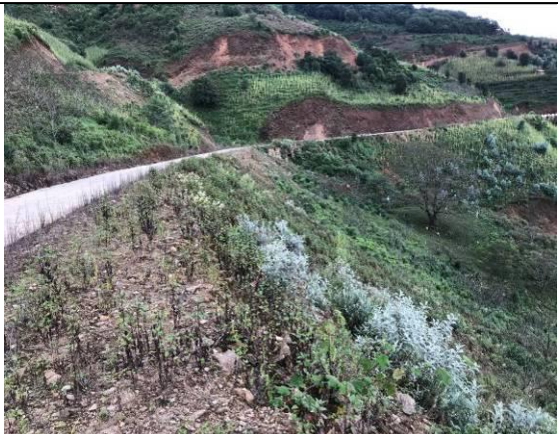
照片 89 道路沿线边坡绿化现状

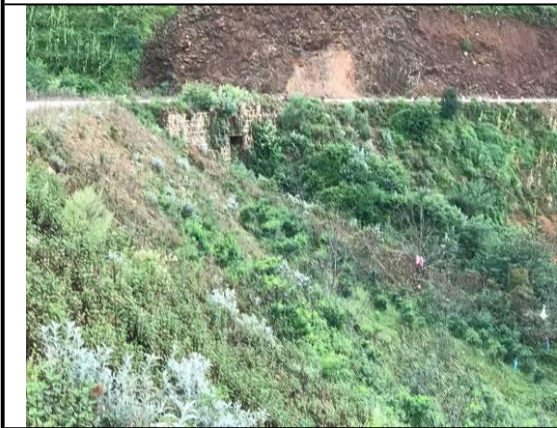
照片 90 道路沿线边坡绿化现状

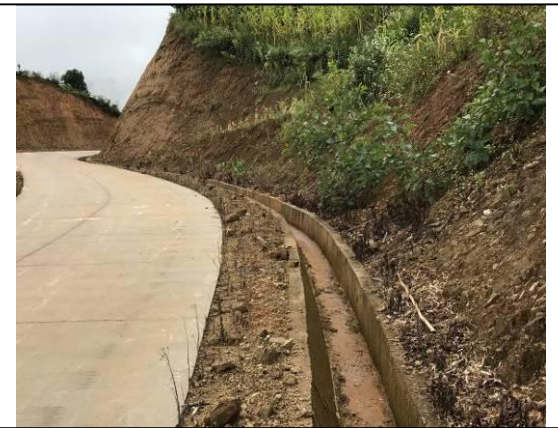
照片 91 道路沿线边坡绿化现状

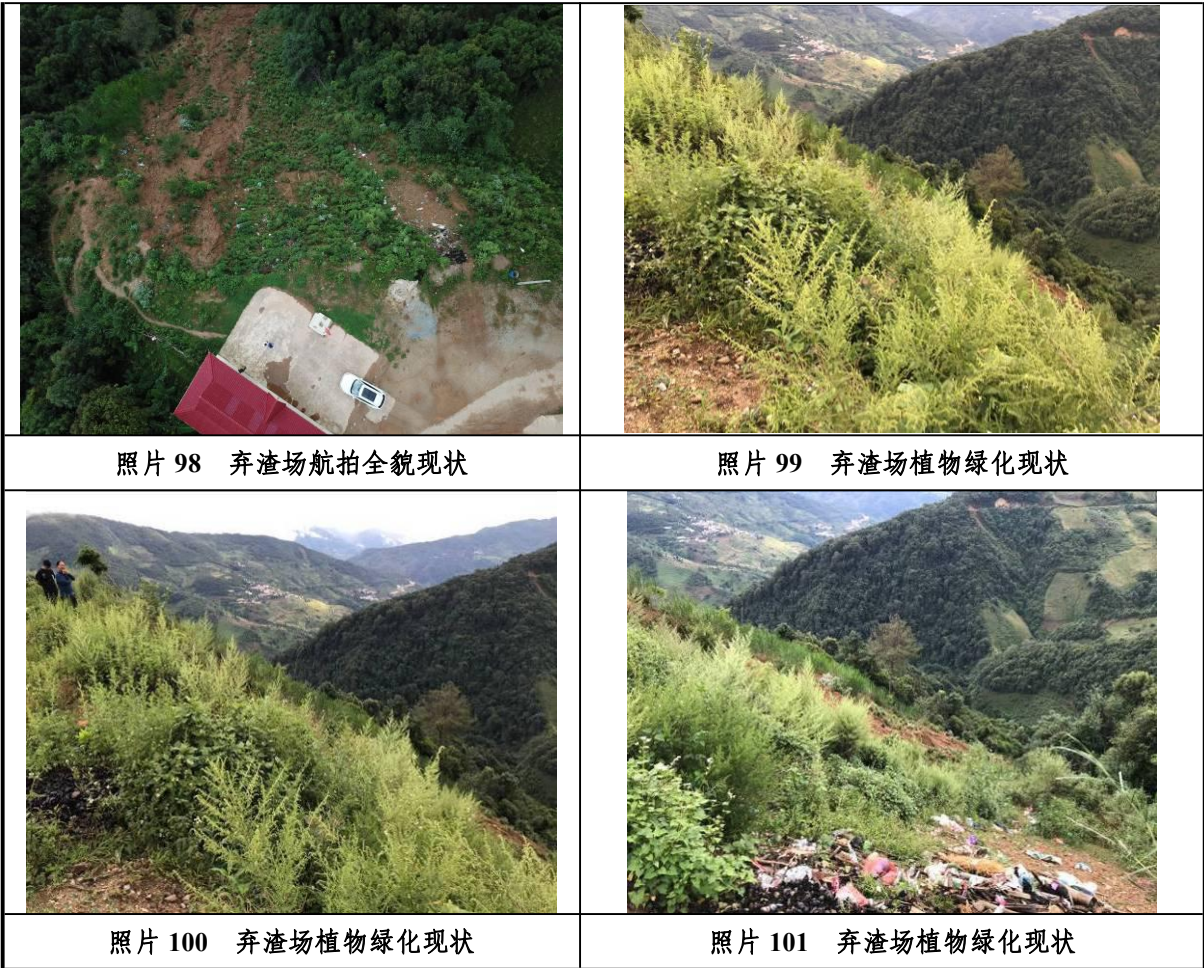
弃渣场区：植物绿化绿化 0.53hm<sup>2</sup>（弃渣场占占地面积为 0.57hm<sup>2</sup>，其中弃渣场顶部经过压实后现状已经建设了建构筑物，作为南美乡南华村岩脚村民小组活动室使用，建筑占地 0.04hm<sup>2</sup>，其余弃渣平台及弃渣边坡进行了植物绿化，绿化面积为 0.53hm<sup>2</sup>）。

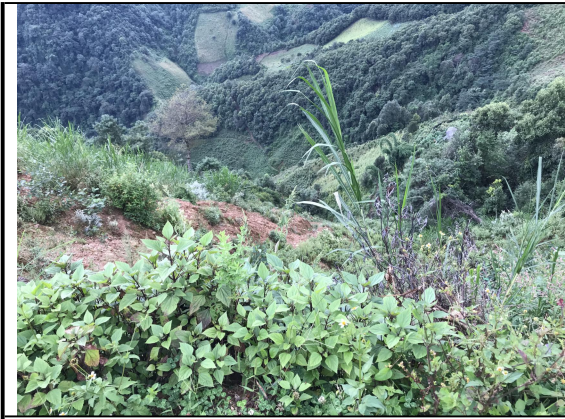
照片 102 弃渣场植物绿化现状

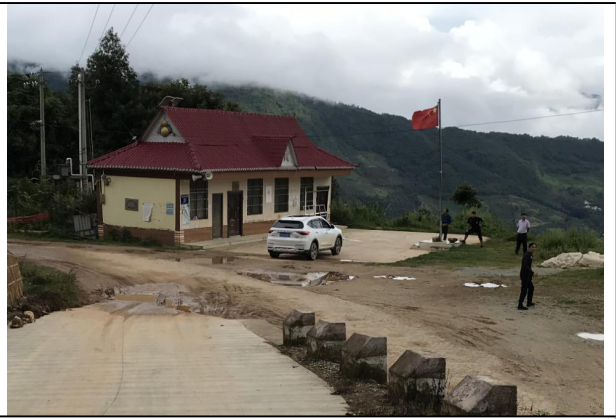
照片 103 弃渣场顶部平台建筑物现状  
(作为村委会活动场所)
