耿马县大兴乡龚家寨至临翔区南美乡公路工程（临翔区辖区）建设项目

# 水土保持设施验收报告

建设单位：临沧市临翔区交通运输局

编制单位：临沧润禹咨询服务有限公司

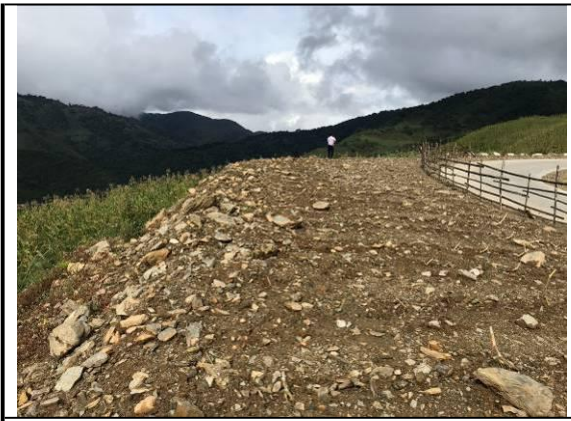
| 照片 1 耿马段弃渣场现状 | 照片 2 耿马段弃渣场现状 |

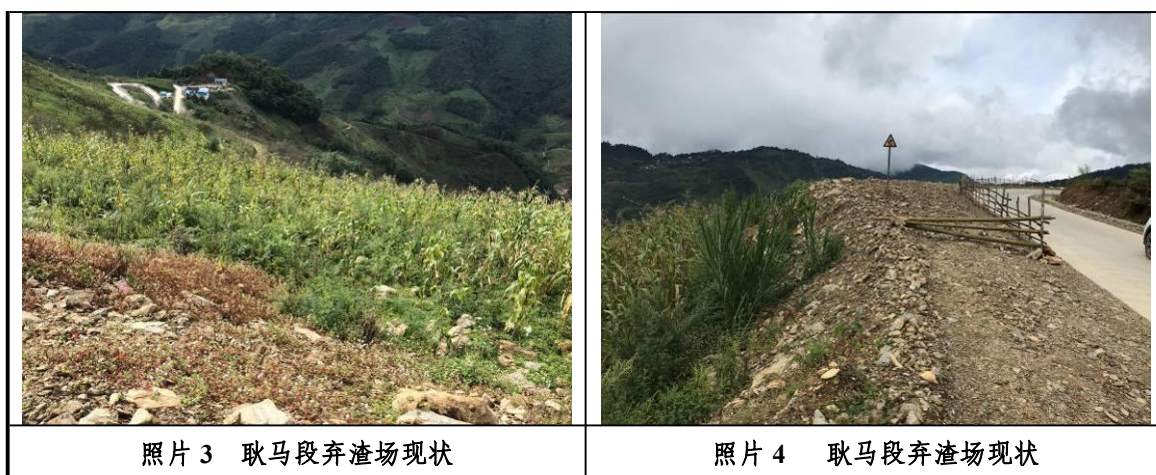
照片 3 耿马段弃渣场现状

照片 4 耿马段弃渣场现状

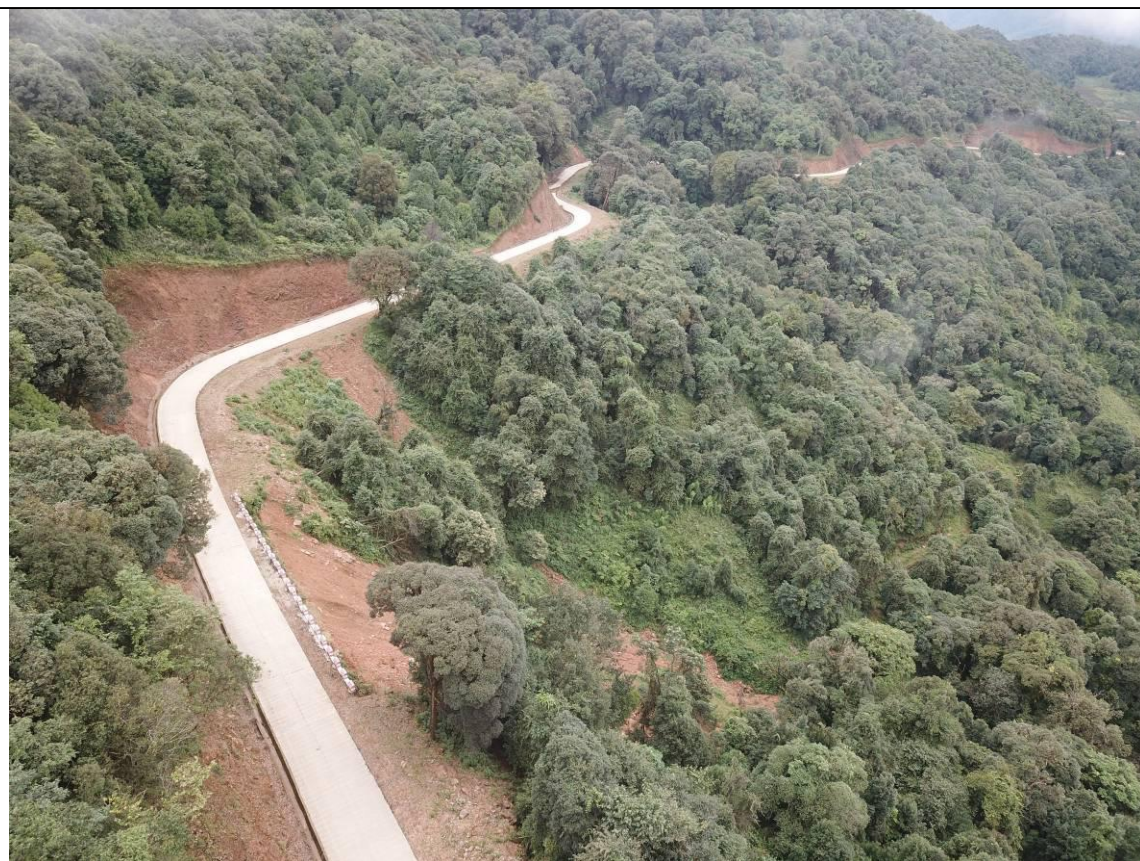
照片 2 道路走向航拍照片(道路里程桩号 K7~K6)

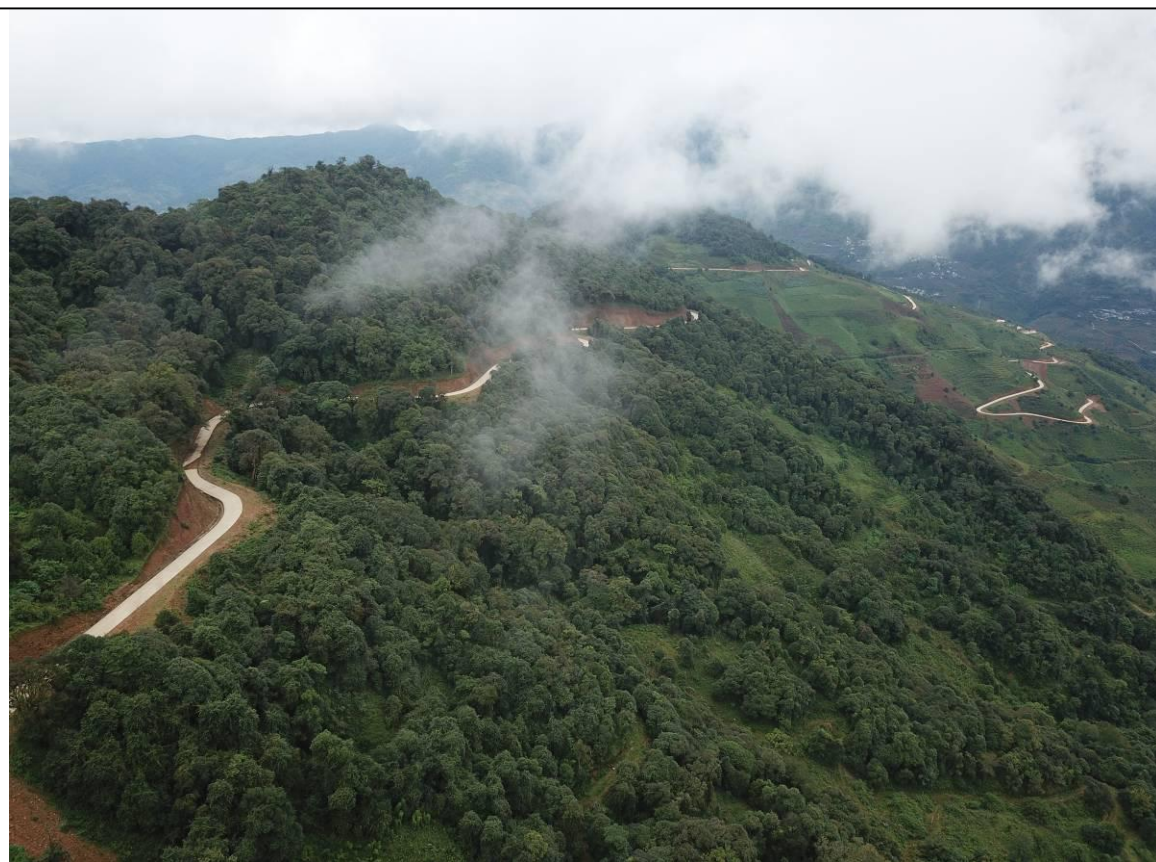
照片 3 道路走向航拍照片(道路里程桩号 K6~K5)

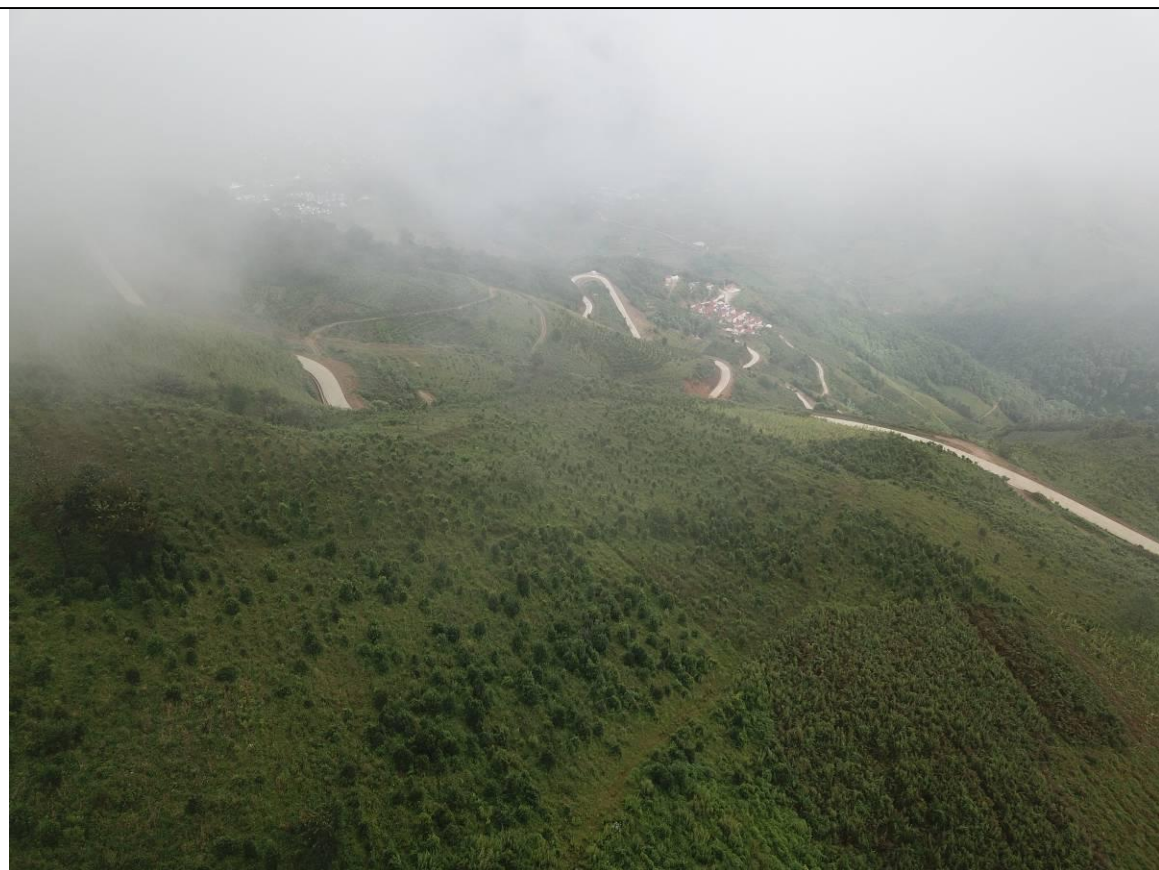
照片 4 道路走向航拍照片(道路里程桩号 K5~K4)

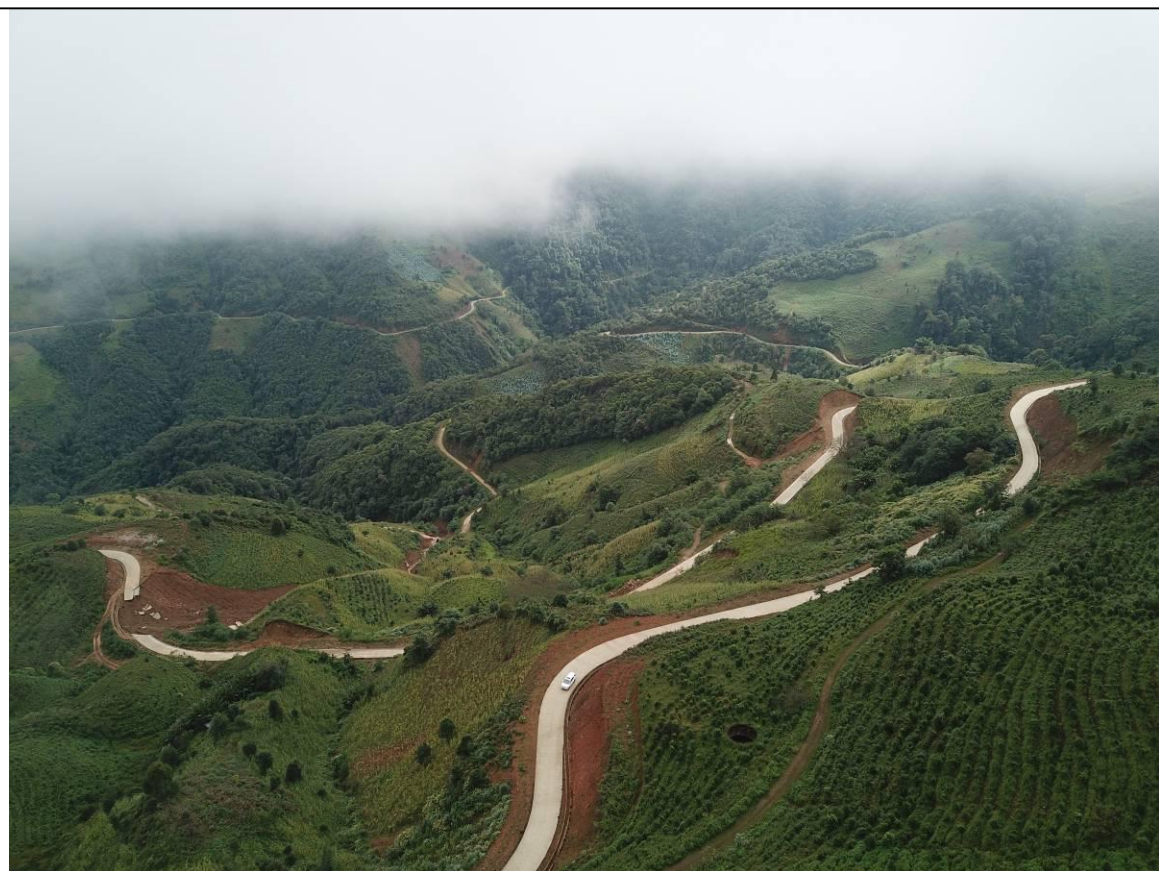
照片 5 道路走向航拍照片(道路里程桩号 K4~K3)

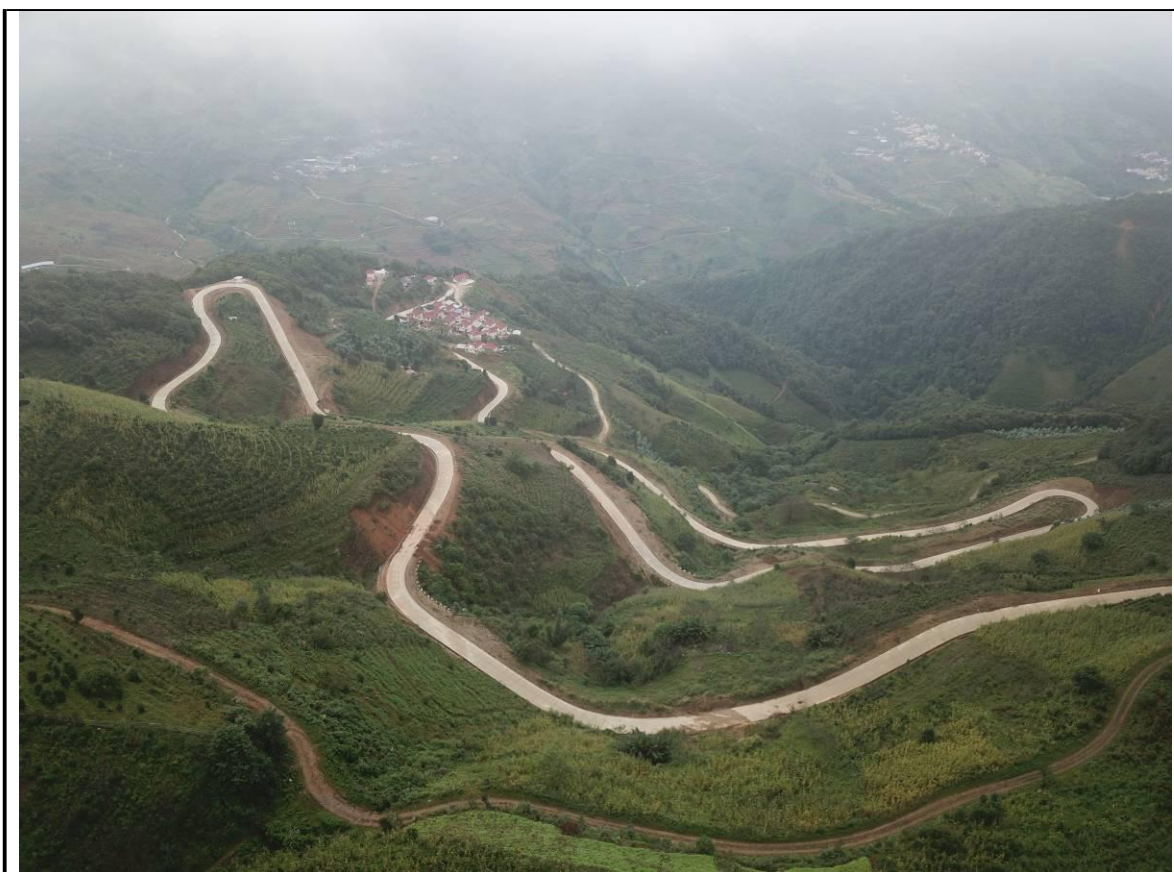
照片 6 道路走向航拍照片(道路里程桩号 K3~K1)

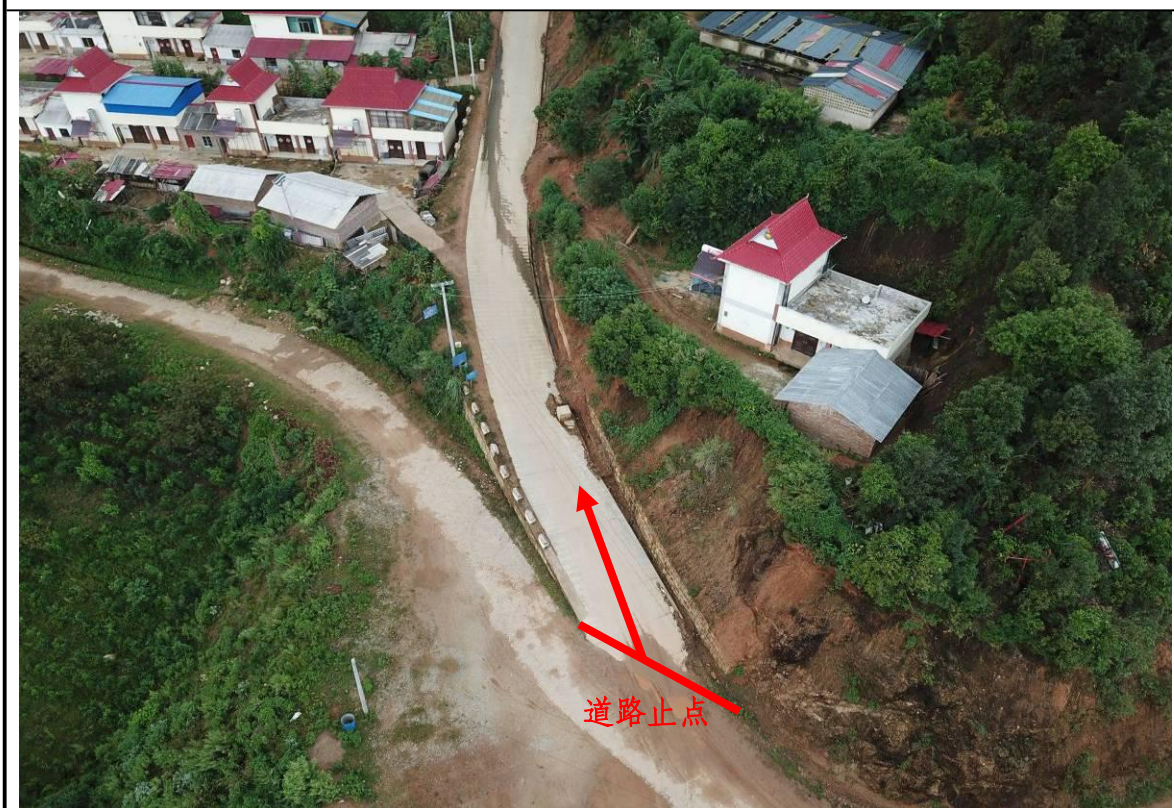
照片 7 道路止点航拍照片

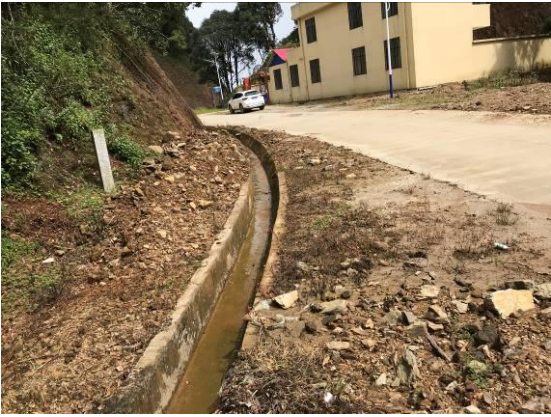
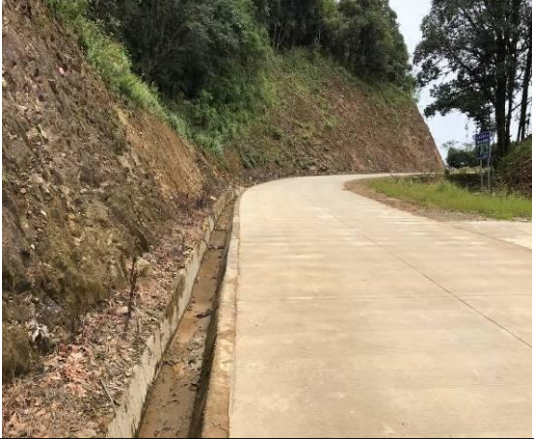
| 照片 10 工程起点处道路排水沟现状 | 照片 11 工程起点处道路排水沟现状 |

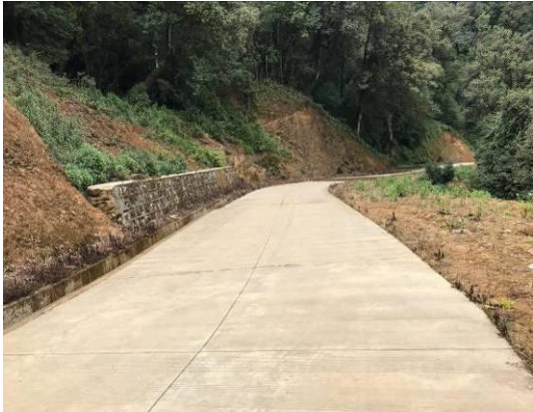
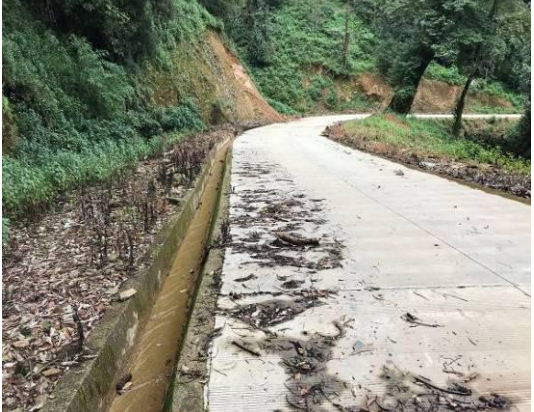
| 照片 18 道路沿线排水沟及浆砌石护坡挡墙现状 | 照片 19 道路沿线排水沟现状 |

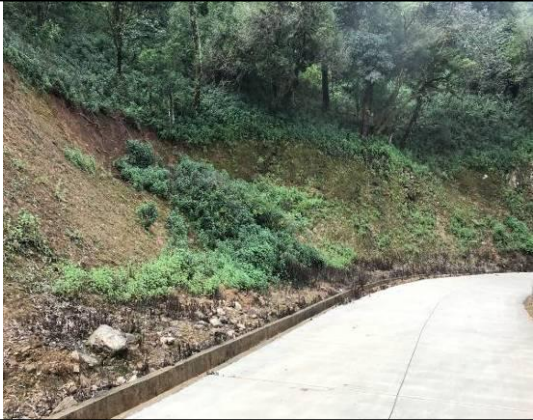
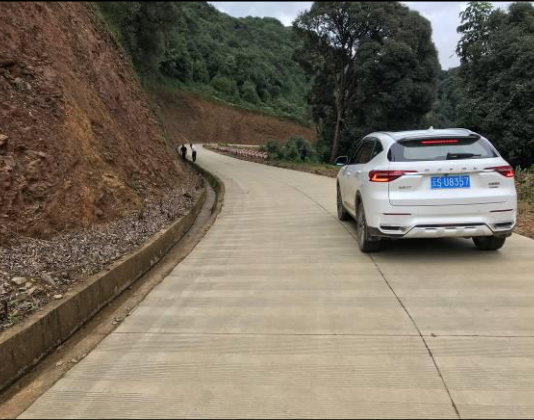
| 照片 20 道路沿线排水沟及边坡绿化现状 | 照片 21 道路沿线排水沟现状 |

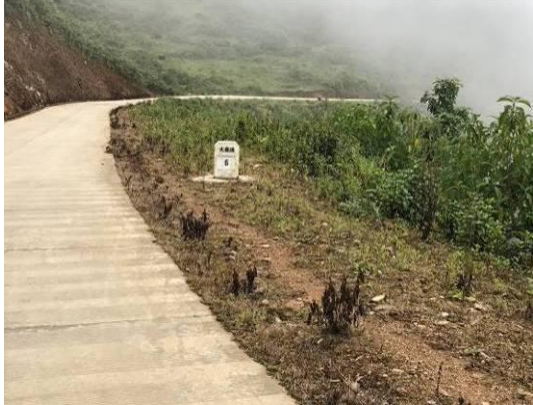
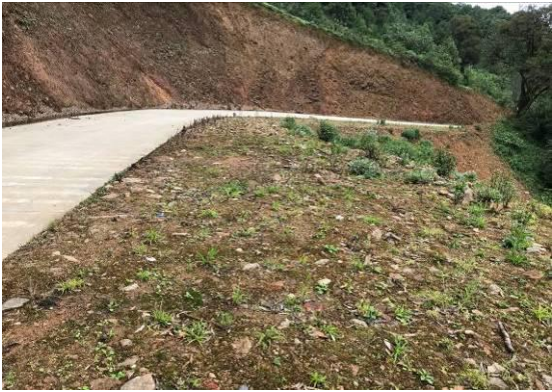
| 照片 24 工程里程桩号 K6 处道路现状 | 照片 25 道路沿线硬化及错车道现状 |

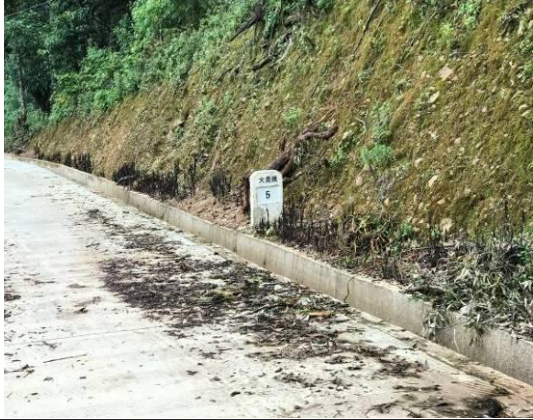
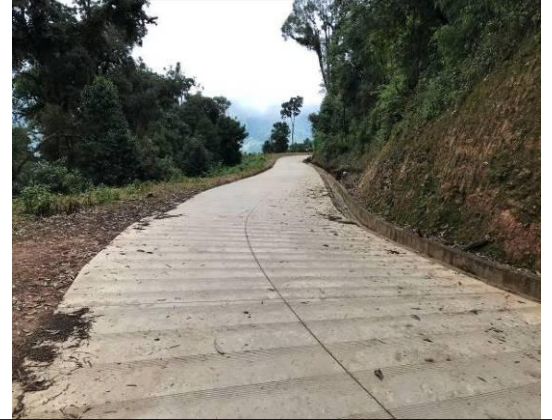
| 照片 28 工程里程桩号 K5 处道路现状 | 照片 29 道路沿线排水沟及边坡绿化现状 |

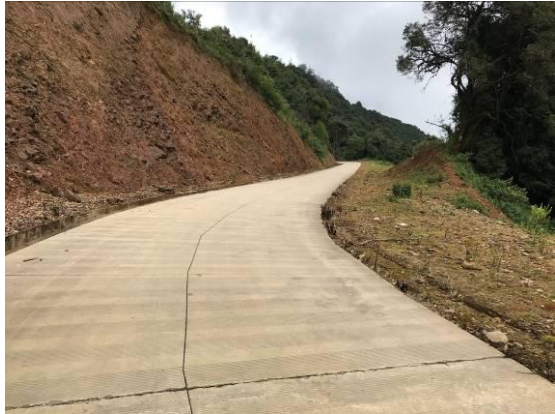
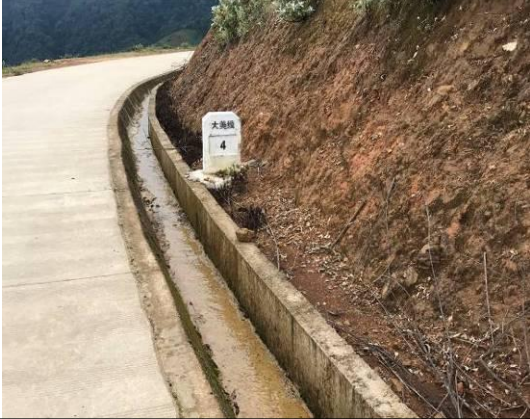
| 照片 30 项目区内道路硬化及错车道现状 | 照片 31 工程里程桩号 K4 处道路现状 |

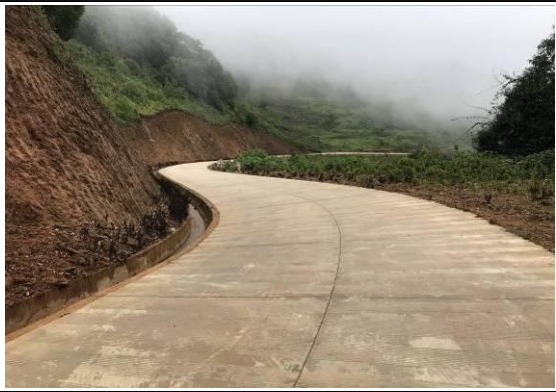
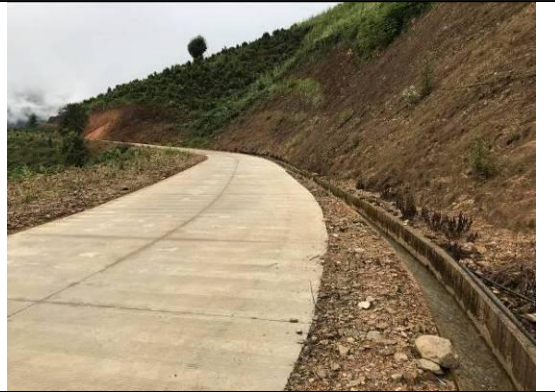
| 照片 40 项目区内道路硬化及错车道现状 | 照片 41 道路沿线排水沟现状 |

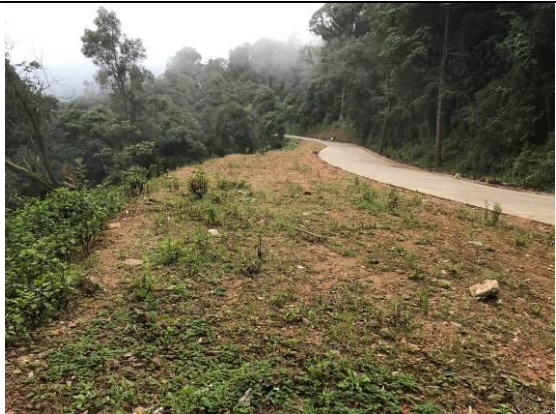
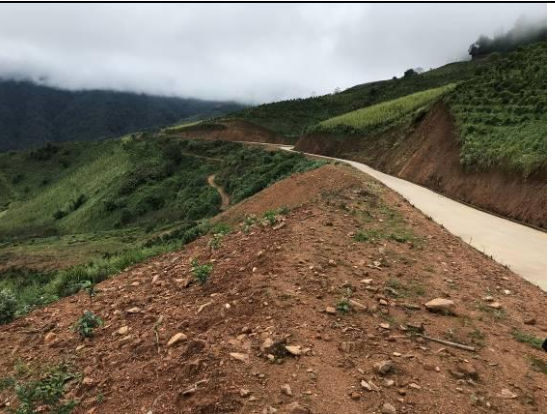
| 照片 42 项目区内道路硬化及错车道现状 | 照片 43 项目区内道路硬化及错车道现状 |

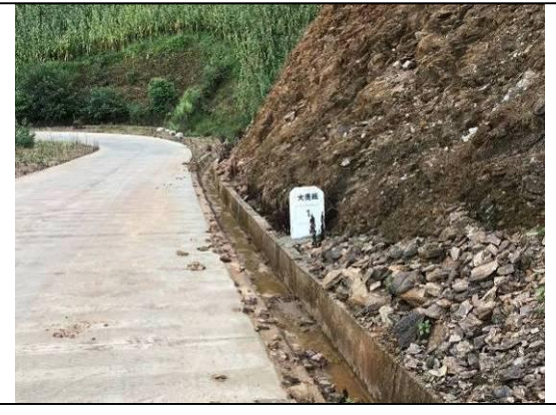
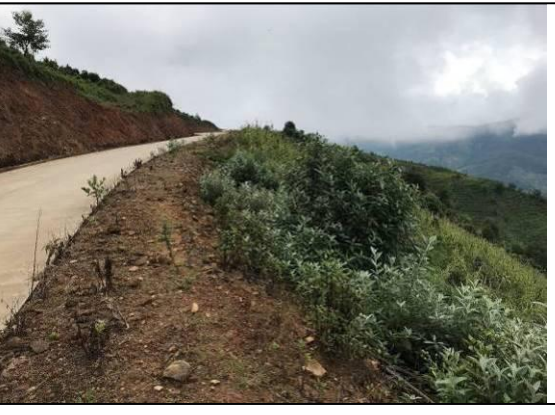
| 照片 44 工程里程桩号 K1 处道路现状 | 照片 45 道路沿线边坡绿化现状 |

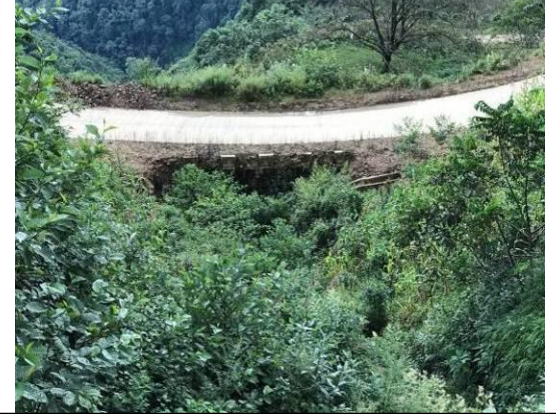
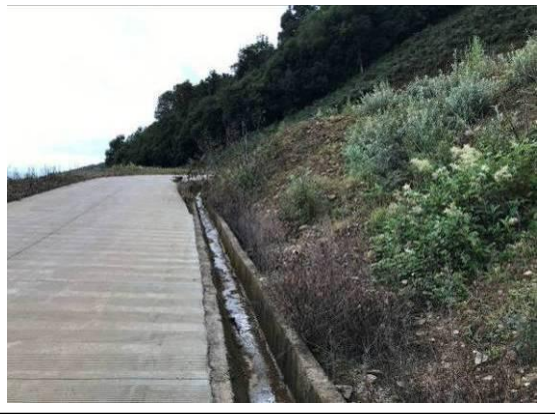
| 照片 46 道路沿线边坡绿化现状 | 照片 47 道路沿线排水沟及边坡绿化现状 |

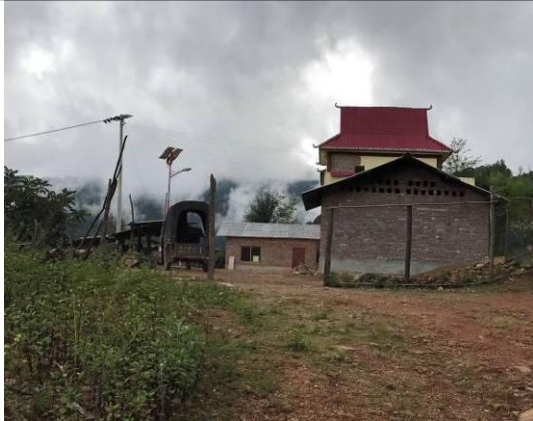
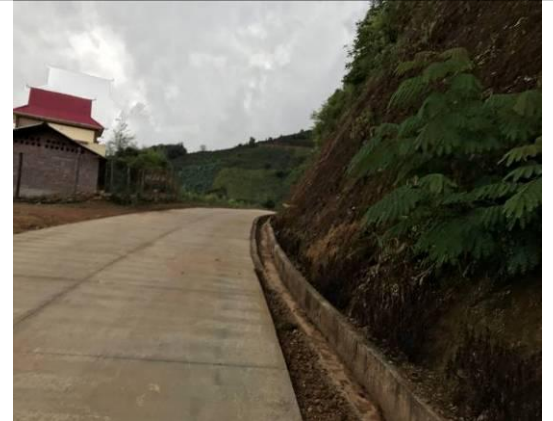
| 照片 50 施工营地现状（租用村民用房） | 照片 51 道路沿线排水沟及边坡绿化现状 |

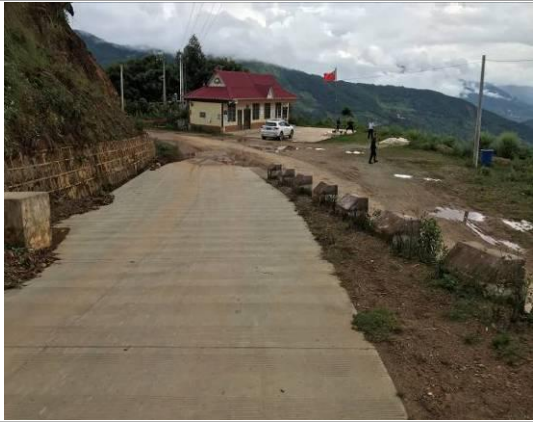
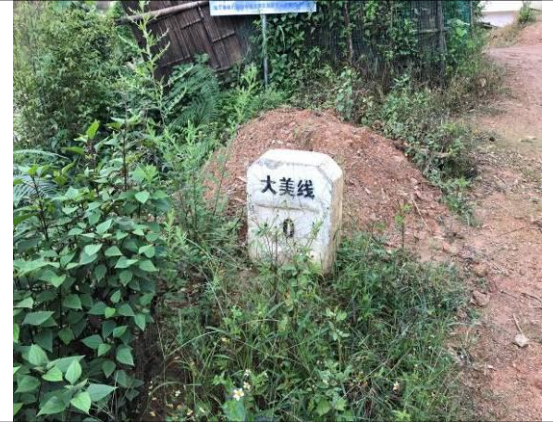
| 照片 52 工程止点道路现状、护坡挡墙现状 | 照片 53 工程里程桩号 K0 处道路现状 |

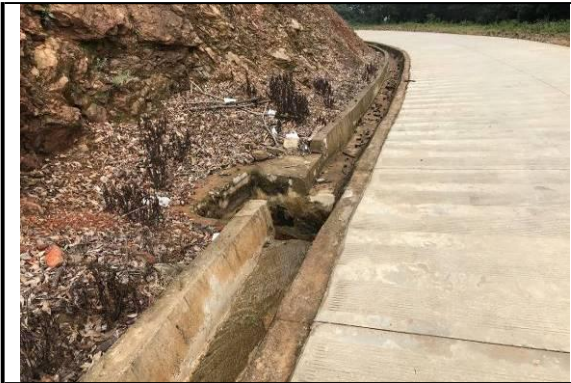
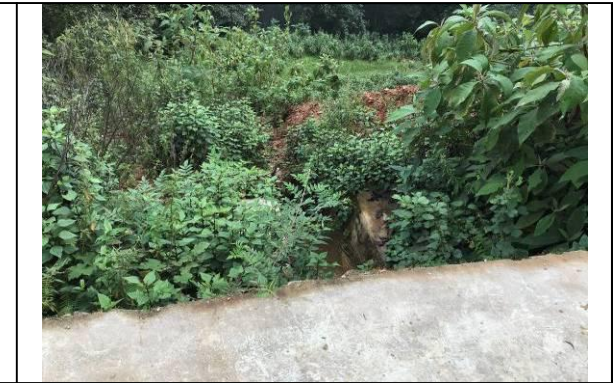
| 照片 56 1#排水涵洞现状（里程 K6+680） | 照片 57 1#排水涵洞现状（里程 K6+680） |

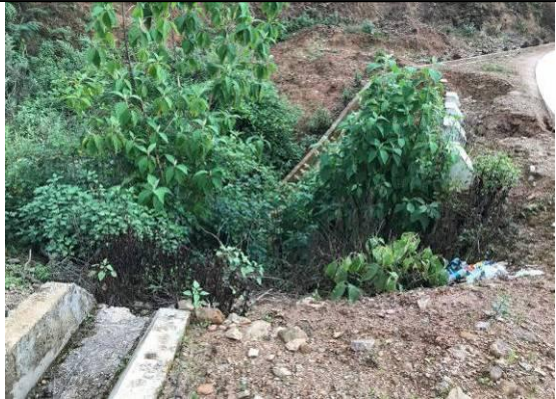
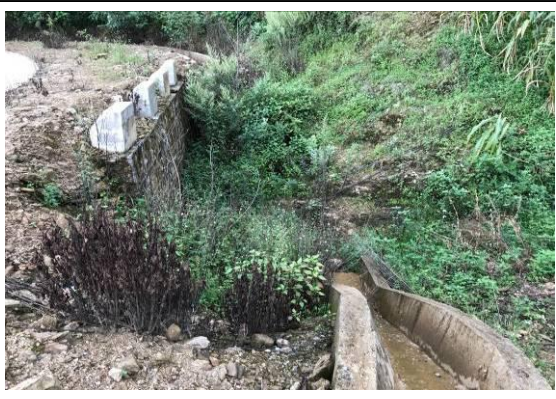
| 照片 64 8#排水涵洞现状 (里程 K2+300) | 照片 65 9#排水涵洞现状 (里程 K1+870) |

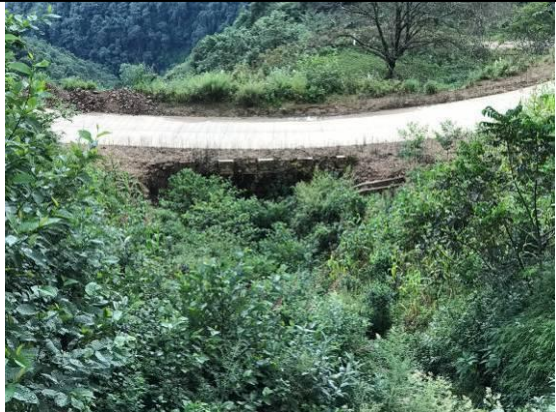
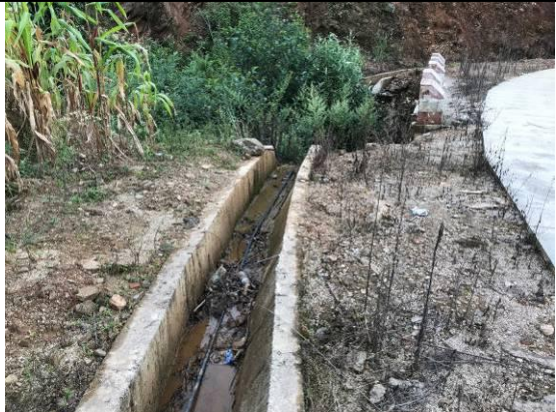
| 照片 66 10#排水涵洞现状 (里程 K1+520) | 照片 67 11#排水涵洞现状 (里程 K1+200) |

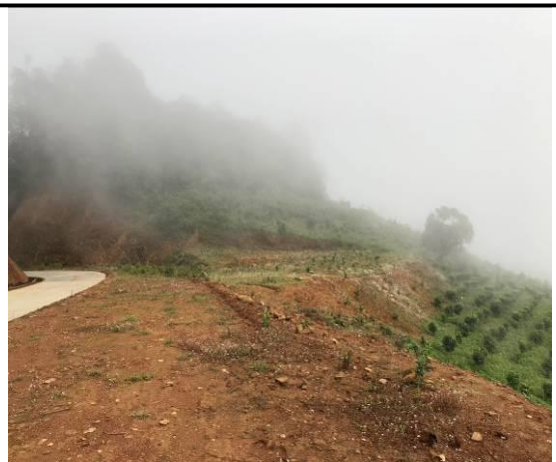
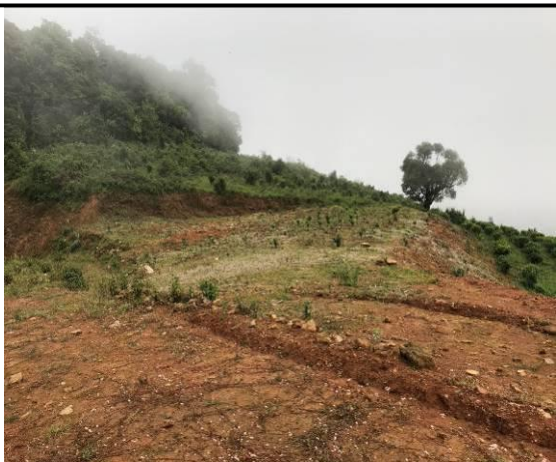
| 照片 68 施工场地复耕措施现状 | 照片 69 施工场地复耕措施现状 |

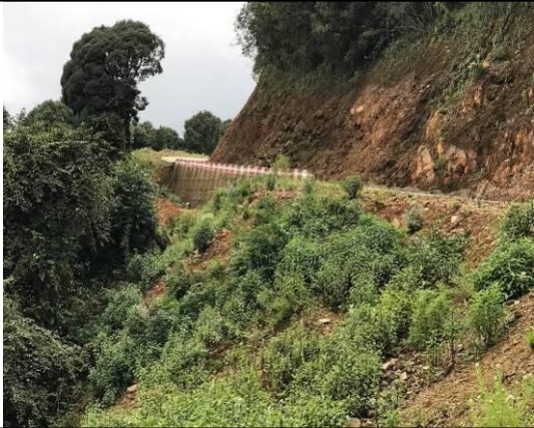
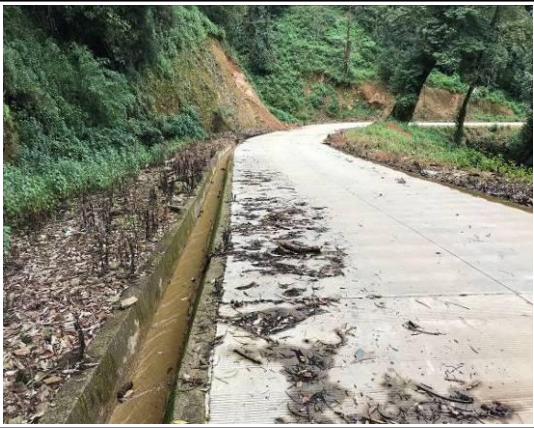
道路区：边坡绿化 2.45hm<sup>2</sup>（挖方边坡绿化面积 1.50hm<sup>2</sup>，填方边坡绿化面积 0.95hm<sup>2</sup>；根据现场调查，道路沿线局部挖、填方边坡植物绿化郁闭度较低，主要是当地海拔较高，气候较为寒冷，植被生长速度较慢，但考虑到开挖边坡多为风化岩石边坡，边坡局部已经生长苔藓，郁闭度较低的挖、填边坡现状较为稳定，基本能够满足边坡现状绿化要求）。

| 照片 70 道路沿线边坡绿化现状 | 照片 71 道路沿线边坡绿化现状 |

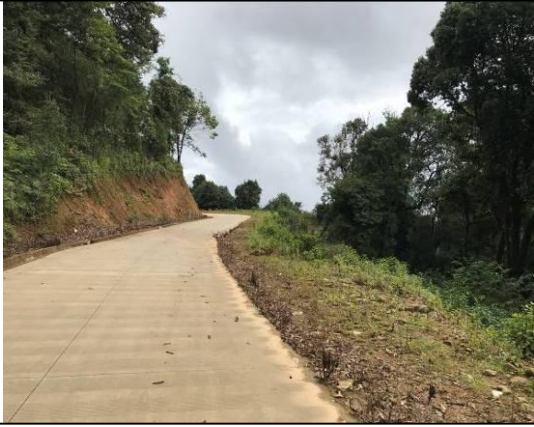
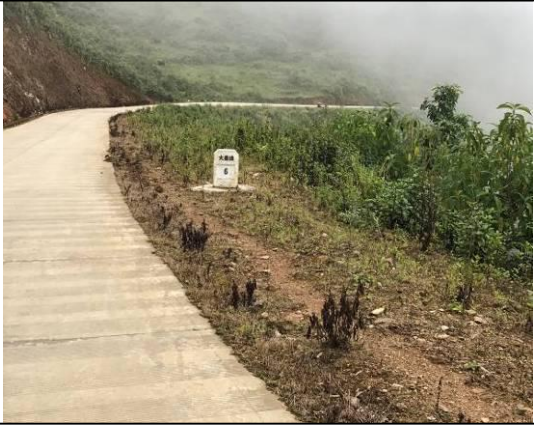
| 照片 72 道路沿线边坡绿化现状 | 照片 73 道路沿线边坡绿化现状 |

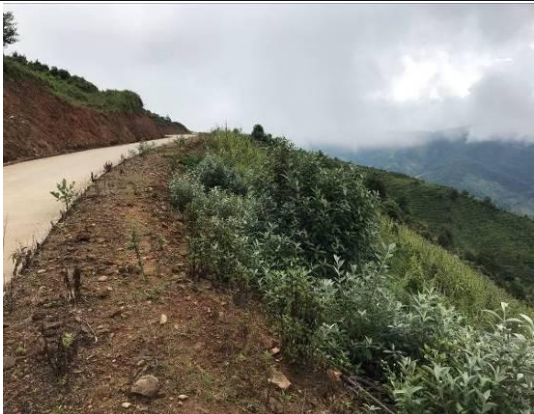
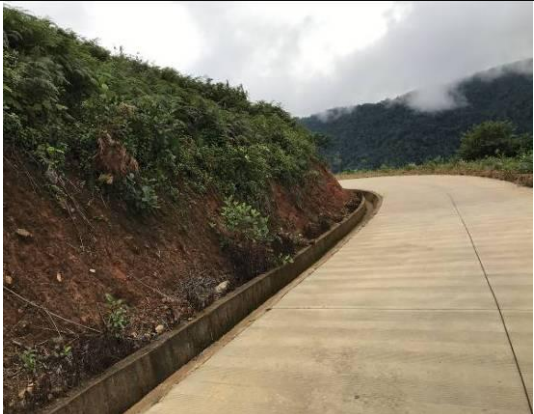
| 照片 76 道路沿线边坡绿化现状 | 照片 77 道路沿线边坡绿化现状 |

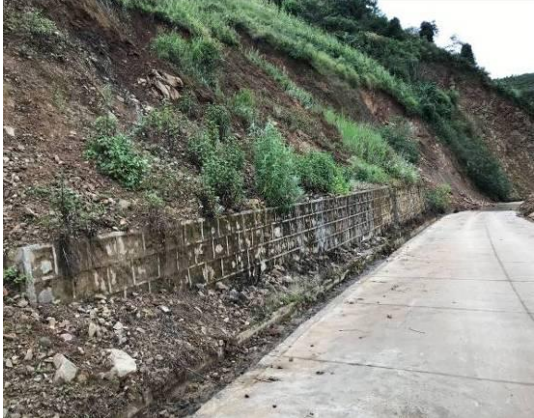
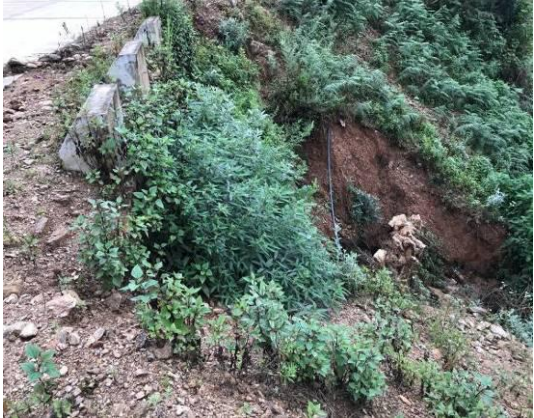
| 照片 82 道路沿线挡墙及边坡绿化现状 | 照片 83 道路沿线挡墙及边坡绿化现状 |

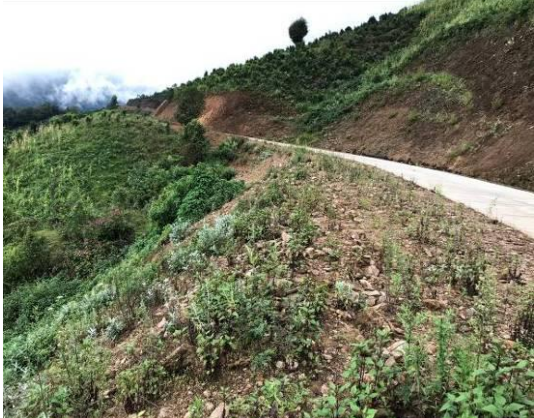
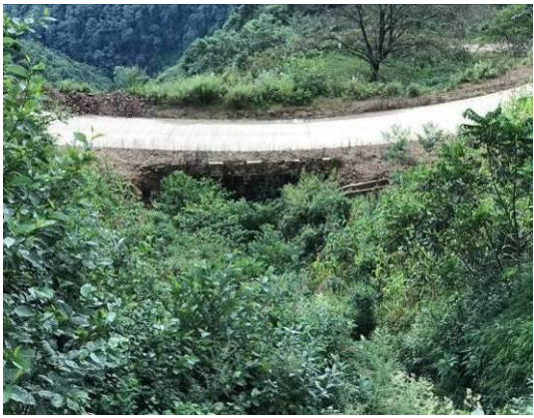
| 照片 84 道路沿线边坡绿化现状 | 照片 85 道路沿线边坡绿化现状 |

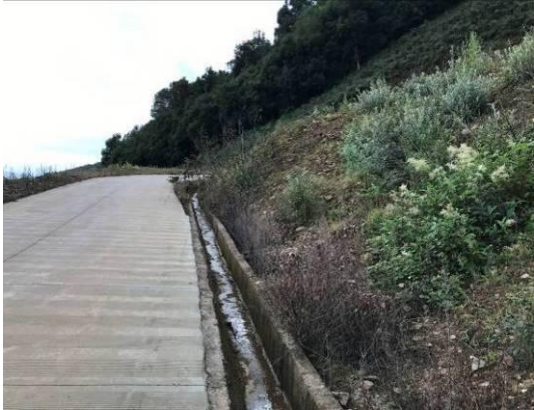
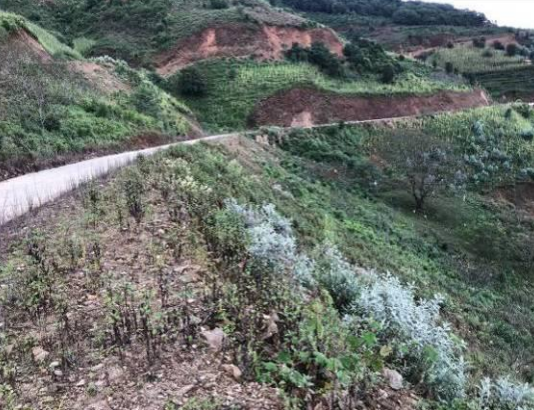
| 照片 88 道路沿线边坡绿化现状 | 照片 89 道路沿线边坡绿化现状 |

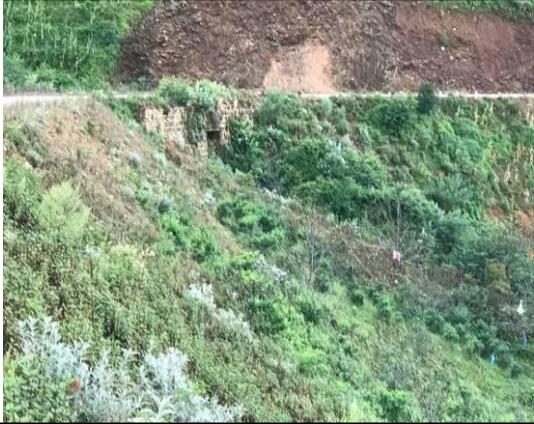
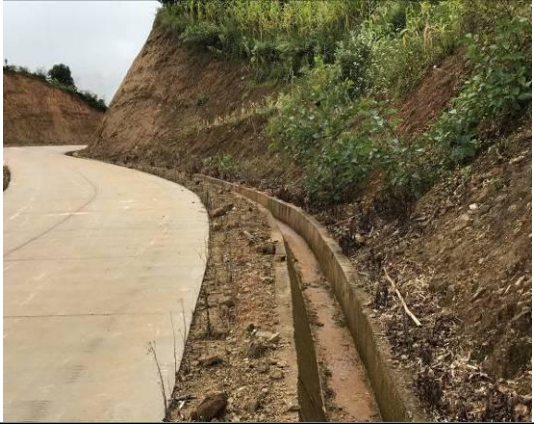
| 照片 90 道路沿线边坡绿化现状 | 照片 91 道路沿线边坡绿化现状 |

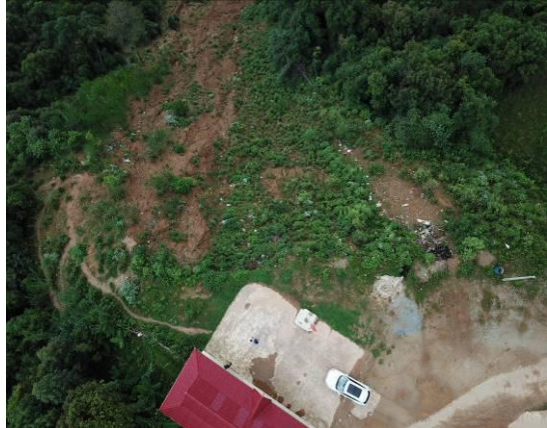
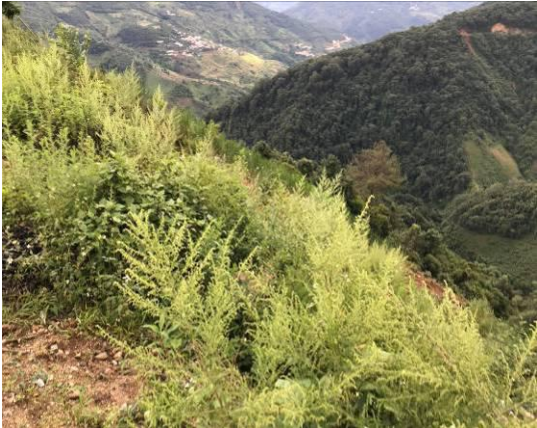
| 照片 98 弃渣场航拍全貌现状 | 照片 99 弃渣场植物绿化现状 |

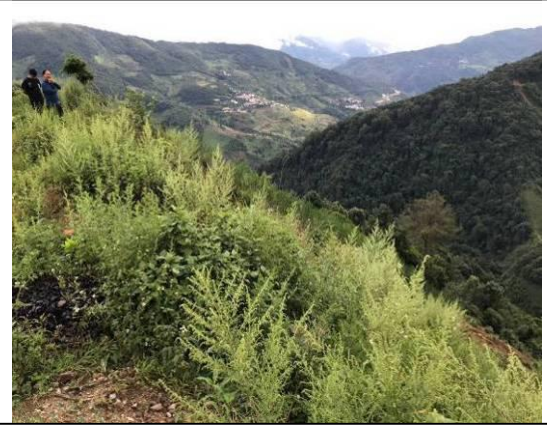
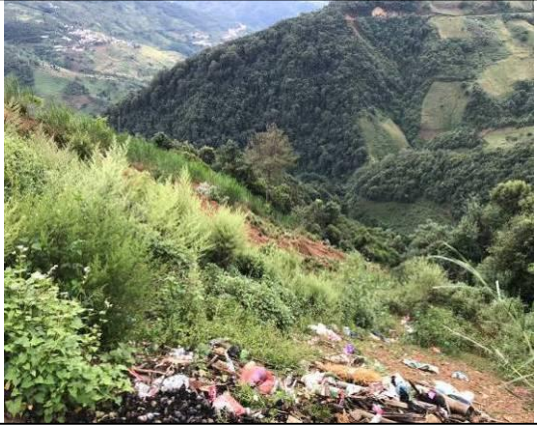
| 照片 100 弃渣场植物绿化现状 | 照片 101 弃渣场植物绿化现状 |

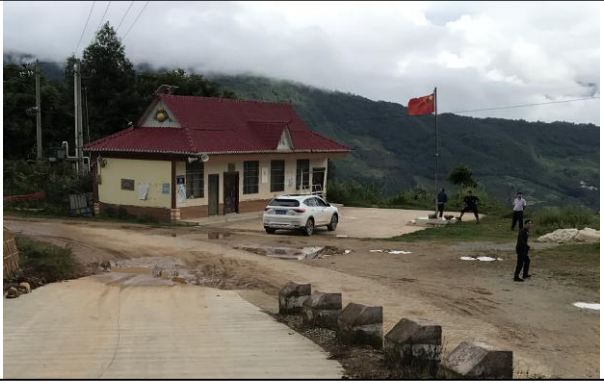
弃渣场区：植物绿化绿化 0.53hm<sup>2</sup>（弃渣场占占地面积为 0.57hm<sup>2</sup>，其中弃渣场顶部经过压实后现状已经建设了建构物，作为南美乡南华村岩脚村民小组活动室使用，建筑占地 0.04hm<sup>2</sup>，其余弃渣平台及弃渣边坡进行了植物绿化，绿化面积为 0.53hm<sup>2</sup>）。

| 照片 102 弃渣场植物绿化现状 | 照片 103 弃渣场顶部平台建筑物现状<br>(作为村委会活动场所) |
