# 三亚市崖州区梅东村美丽乡村建设项目 水土保持监测总结报告

建设单位： 三亚市崖州区住房和城乡建设局

监测单位： 湖北众树工程咨询有限责任公司

2020 年 8 月

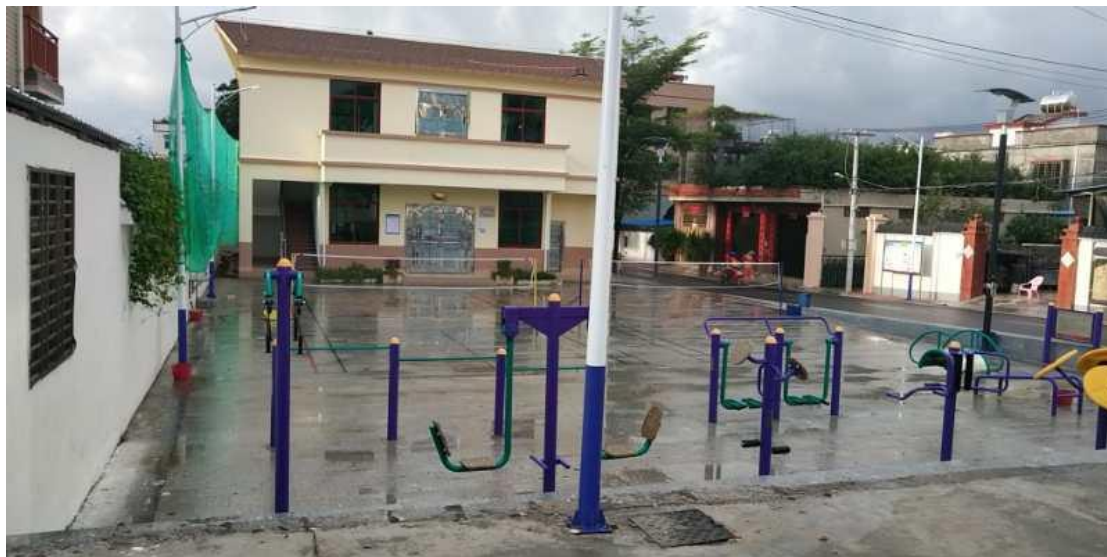
图 3-1 临时堆土区恢复现状

实际施工过程中，临时堆土按方案设计布设堆土场堆放。施工过程中进行了临时苫盖等措施。目前，临时堆土区已使用结束并进行了场地平整，就近堆放占用的用于后续建设，表土存放区已完成景观绿化施工。
