腾冲“锦湖华墅”建设项目

# 水土保持设施验收报告

编制单位：保山同兴工程管理有限公司

二〇二〇年十月

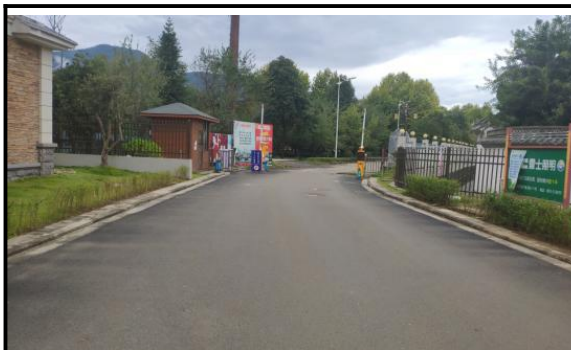
小区出入口现状

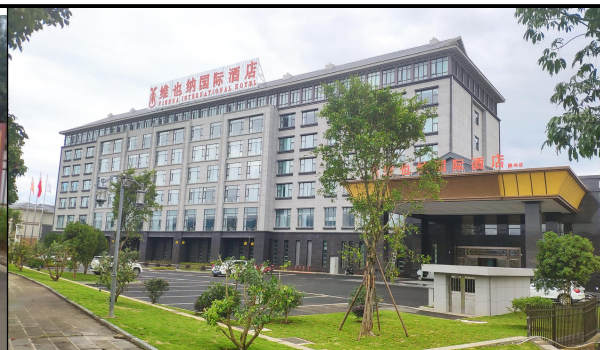
小区建筑构筑物（公寓酒店）现状

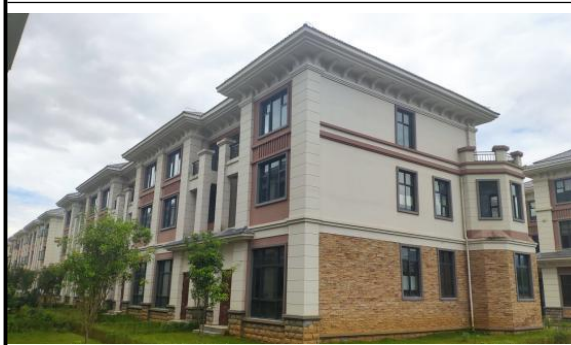
小区建筑构筑物（低层住宅）现状

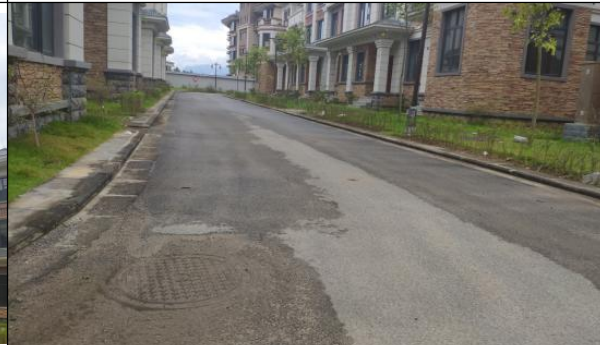
小区内部道路现状

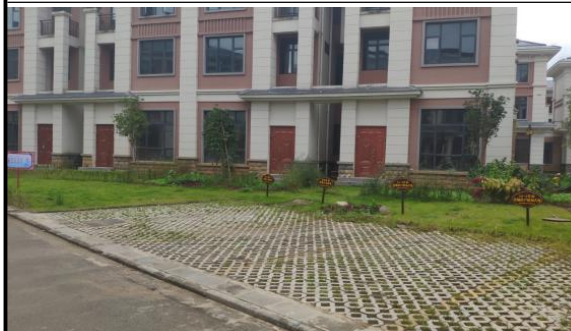
小区生态停车场现状

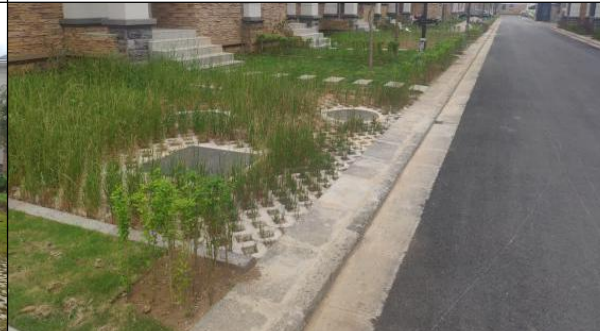
小区生态停车场现状

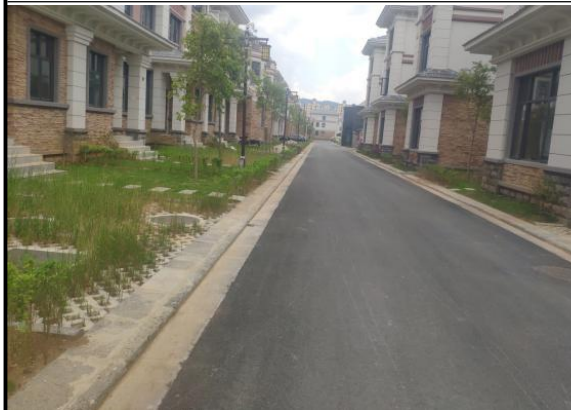
小区道路及景观绿化现状

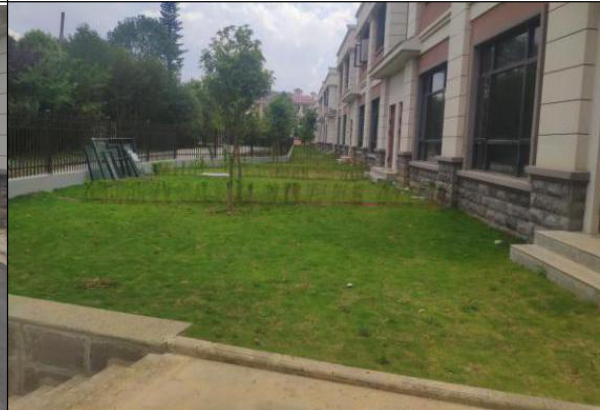
小区景观绿化现状

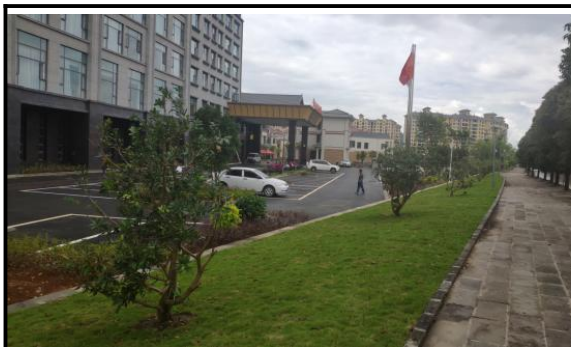
酒店前停车场及景观绿化现状

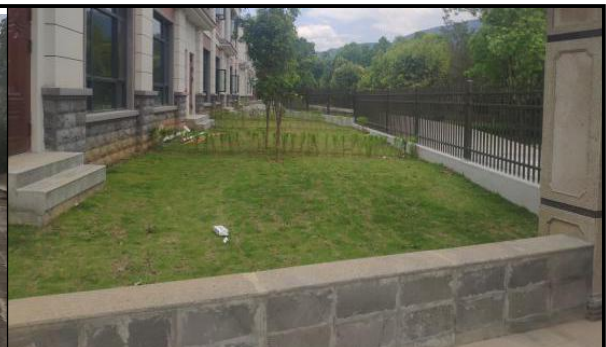
小区景观绿化现状

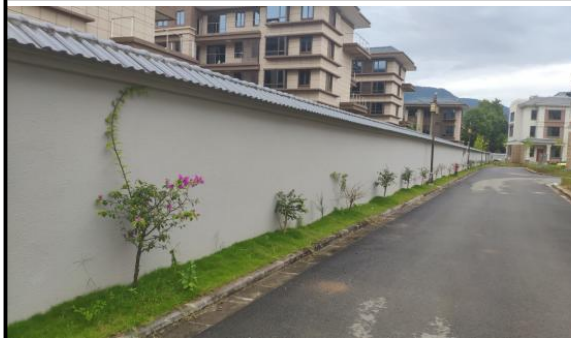
小区围墙与景观绿化现状

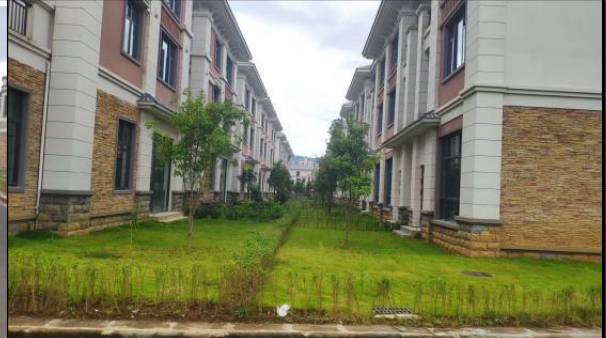
小区景观绿化现状

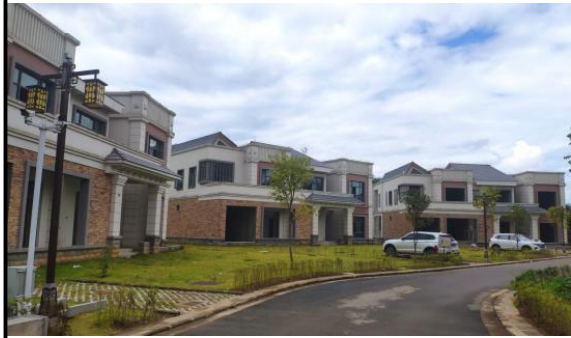
小区景观绿化现状

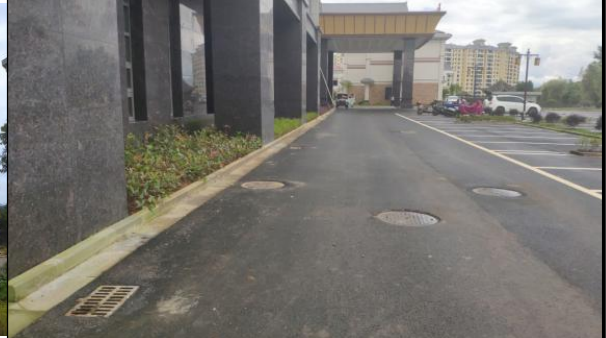
小区雨、污管网现状

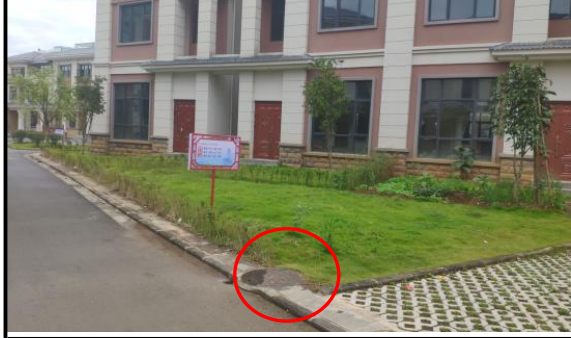
小区雨水管网现状

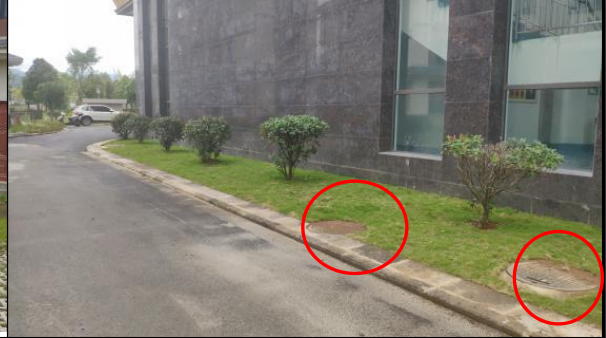
小区雨、污管网现状
