远达·世纪城 B 区

# 水土保持监测季度报告表

(2020 年第 4 季度)

# 远达·世纪城 B 区水土保持监测季度报告

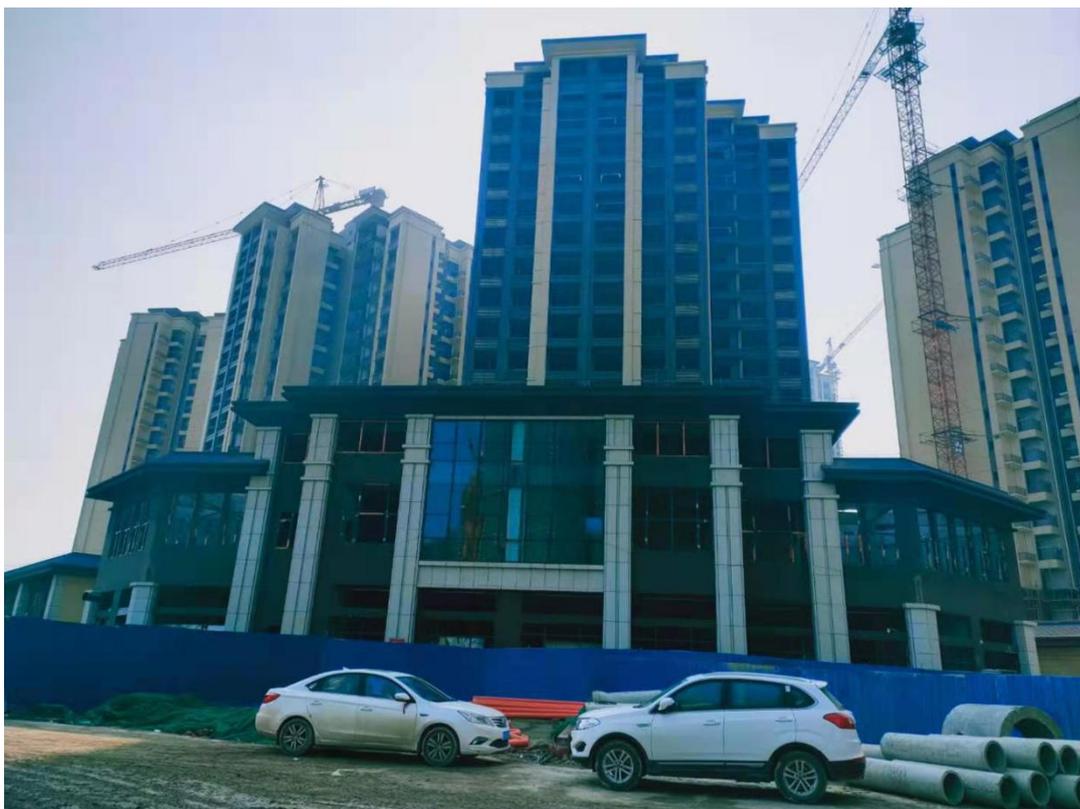
图 4-2-1 建构筑物区

主体工程进度：主体工程已完工。工程现状如下图：

临时措施：据调查，主体建构筑物区施工前期布设的临时排水沟及密目网遮盖措施已随着主体工程建设不复存在，目前主体建构筑物区地面已被建筑物覆盖，水土流失轻微。

水土流失类型与水土流失强度：微度。

**建议：**尽快实施建筑物周围的排水及措施措施，完善水土保持体系。

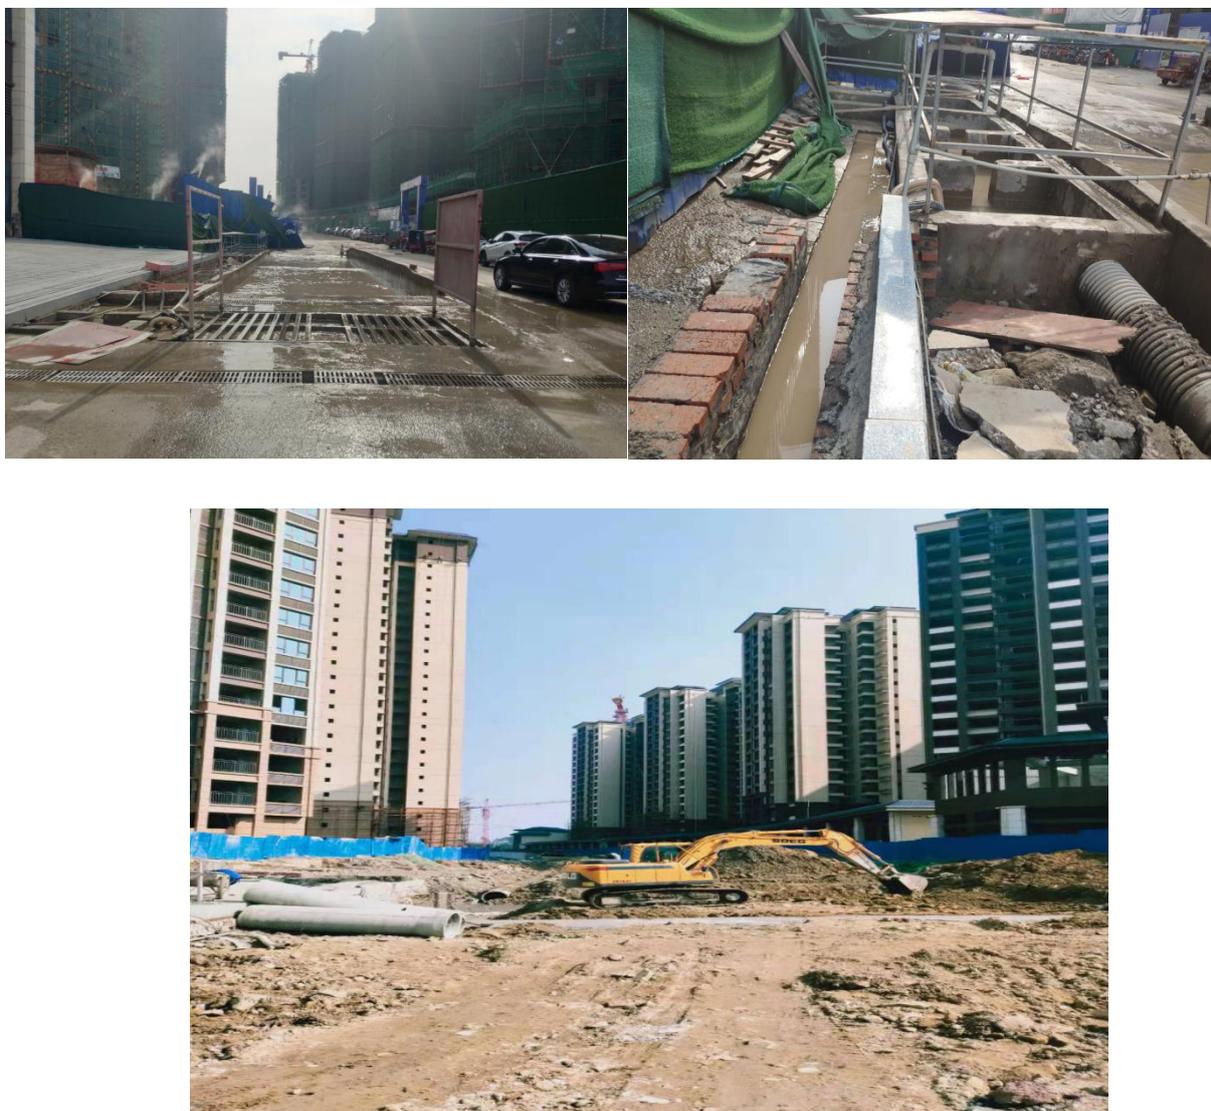
图 4-2-2 道路广场区

**主体工程进度：**地面大部分已硬化，目前主要作为施工道路和临建设施区使用。永久排水系统尚未完全形成，目前地面排水采用施工前期布置的临时排水沟和已经实施的排水管沟共同发挥项目区雨水的排导功能。工程现状如下图：

临时措施：已在项目区出入口布置了洗车槽、临时排水沟及沉砂池，道路一侧布置了临时排水沟。

**水土流失类型与水土流失强度：**经现场监测发现，目前水土流失主要为场平后尚未硬化区以及洗车槽淤泥产生的水土流失，水土流失以水力侵蚀为主，表现为面蚀、沟蚀，水土流失强度为中度。

**建议：**加快施工进度，尽快实施排水措施，对临时排水沟、沉砂池进行清淤，防止堵塞。

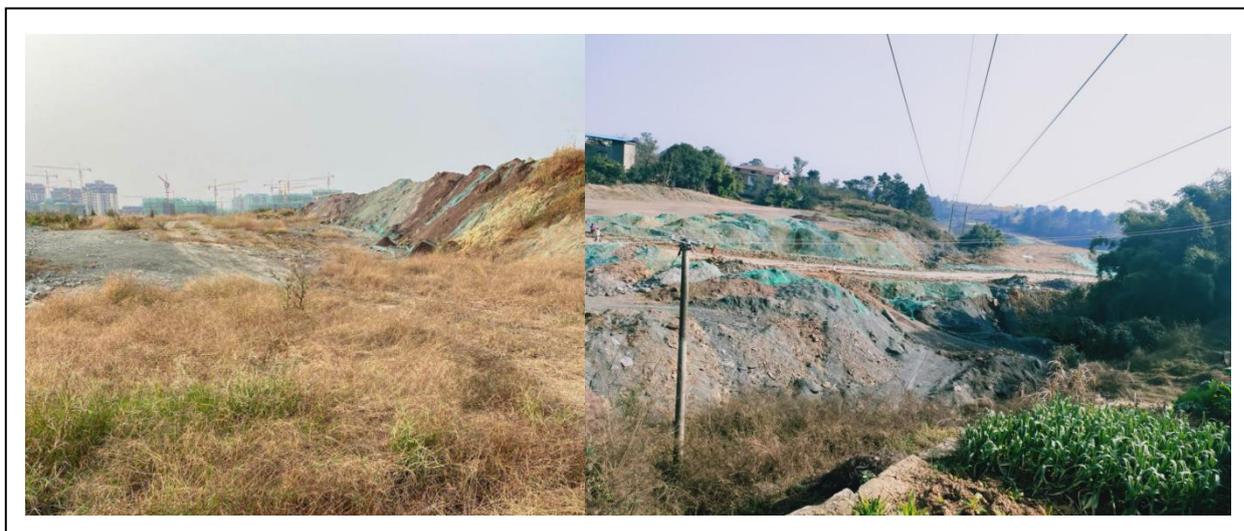
图 4-2-4 弃土场

**主体工程进展：**已弃土完毕，堆土进行了压实，部分弃土表面已被野生杂草覆盖，植物未生长区域采用密目网遮盖。

**水土流失类型与水土流失强度：**经现场监测发现，弃土场大部分区域已被杂草覆盖。水土流失强度为中度。

**建议：**本项目弃土量较大，经现场巡查监测，弃土场除采用密目网苫盖外（多数已破损），与批复水保方案比较，水土保持措施不完善，建议建设单位及时按照批复的水保方案关于弃土场的措施进行完善，避免发生严重水土流失事件。
