省道舍力至开原公路舍力至海坨乡（县界）段  
水土保持监测季度报告表（2021年第一季度）

# 生产建设项目水土保持监测报告表

(2021 第 1 季度)

监测时间: 2021.1.3-2021.3.31

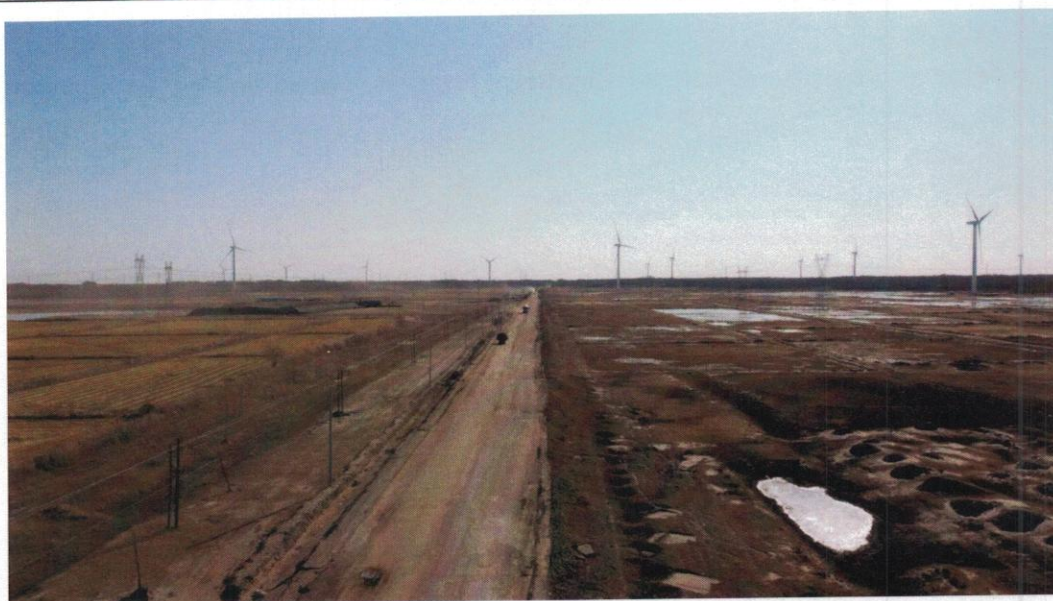
施工现场 3 月 31 日现状

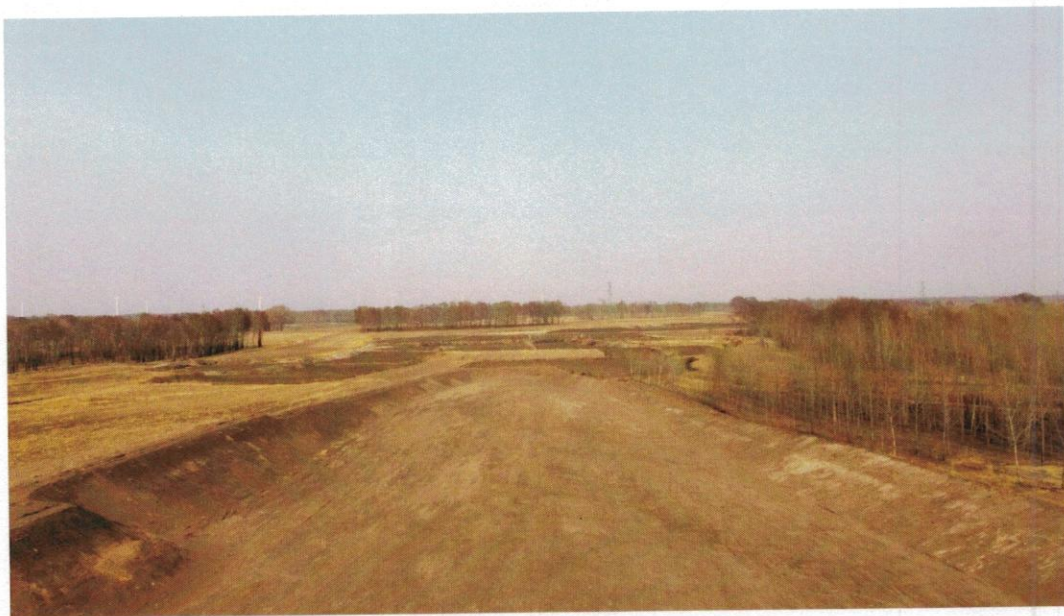
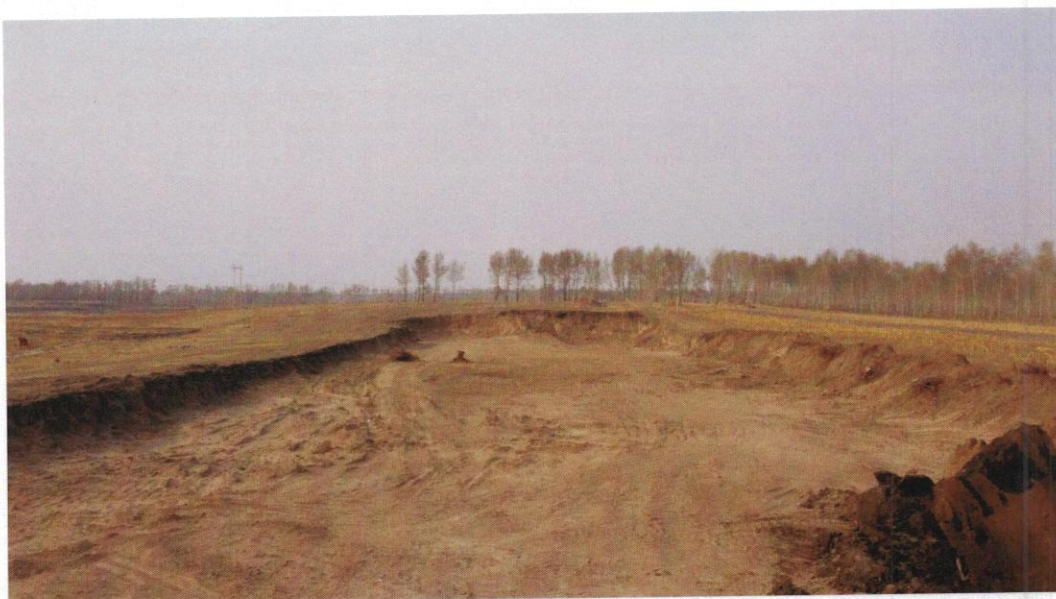
取土场航拍照片
