失效石化催化剂资源再生循环利用产业化项目

# 水土保持设施验收报告

建设单位：贵研资源（易门）有限公司

编制单位：昆明洛尼生态科技有限公司

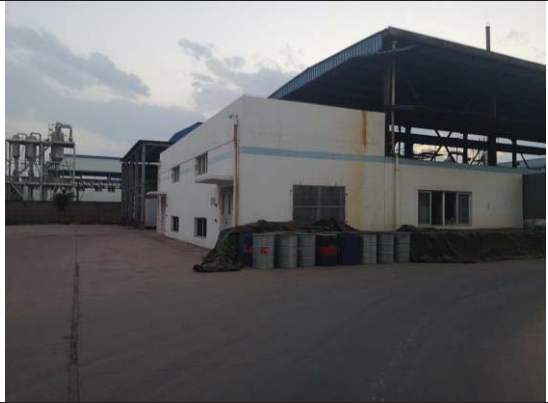
| 建构筑物区 | 道路硬化区 |

| 建构筑物区 | 道路硬化区 |
|---|---|
| 水土流失现状分析：现状为建筑物、硬化所覆盖。侵蚀强度判读为微度。 | 水土流失现状分析：现状为硬化地表、排水沟。侵蚀强度判读为微度。 |

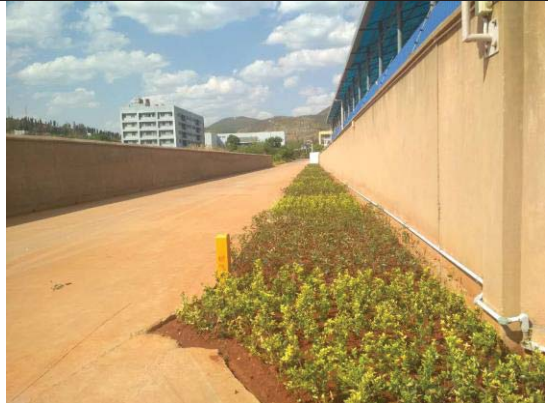
| 建构筑物区 | 道路硬化区 |
|---|---|
| 绿化区 | 预留用地区 |

| 建构筑物区 | 道路硬化区 |
|---|---|
| 水土流失现状分析：现状为植被所覆盖，侵蚀强度判读为微度。 | 水土流失现状分析：现状为植被所覆盖，侵蚀强度判读为微度。 |

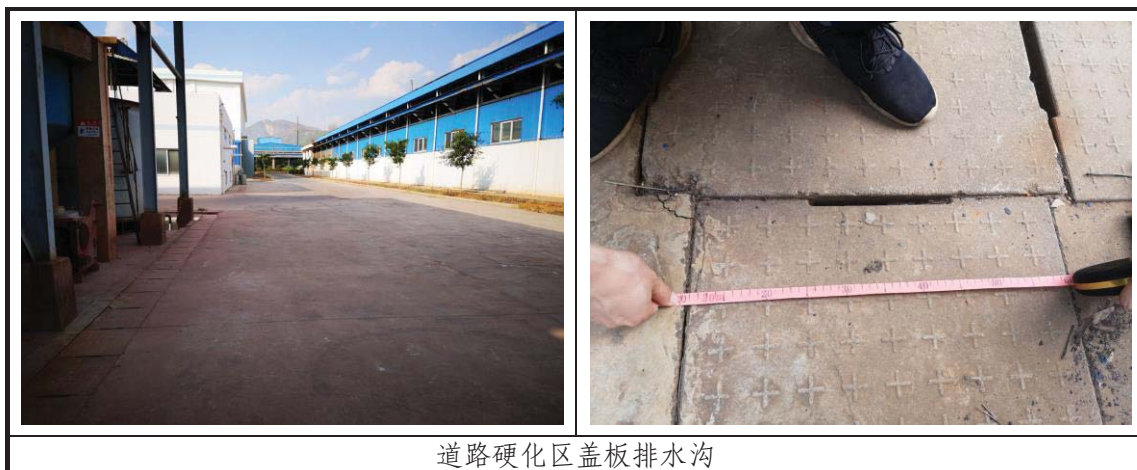
道路硬化区盖板排水沟

本项目水土保持工程措施与《水保方案》批复的工程量相比无变化，其主要是因为《水保方案》为补报方案，工程量依据实际统计，因此工程措施量无变化。

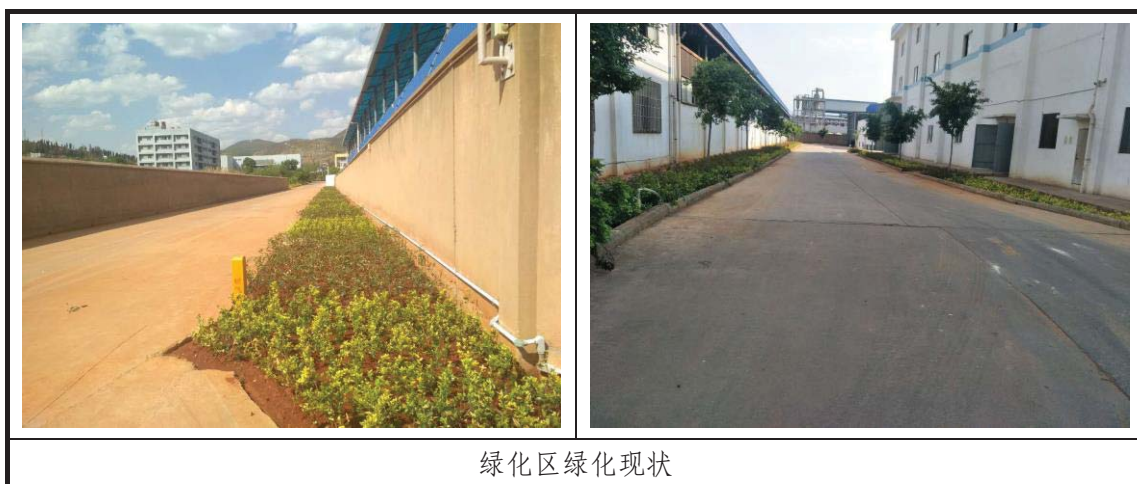
绿化区绿化现状

本项目水土保持植物措施与《水保方案》批复的工程量相比无变化，其主要是因为绿化区面积为预留绿化带，目前已按照方案要求进行绿化，因此植物措施量无变化。

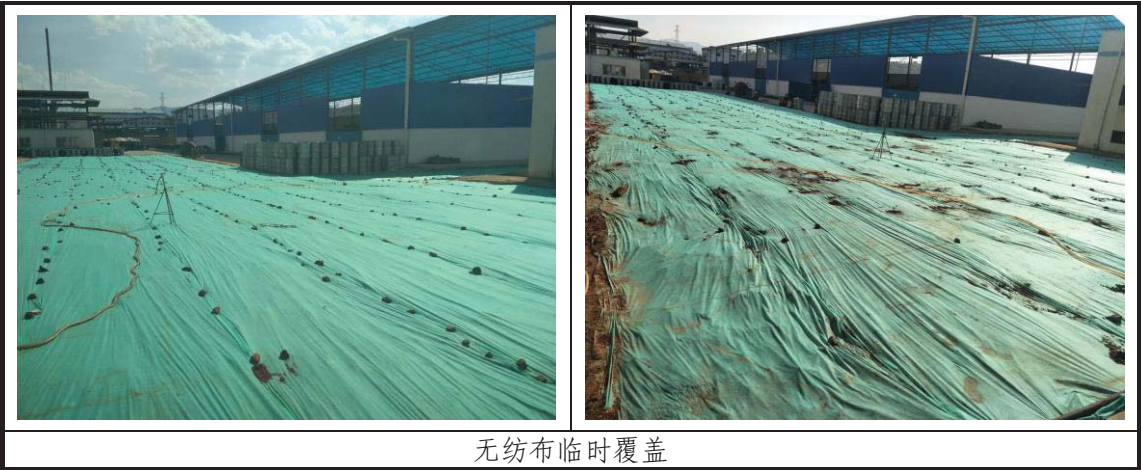
临时措施实施情况

本项目水土保持临时措施与《水保方案》批复的工程量相对减少，其主要是《水保方案》设计的绿化区为行道树下进行植草绿化并进行临时覆盖，但实际实施中于行道树下种植小灌木，因此绿化区临时覆盖无需实施。
