荆山公租房工程水土保持监测特性表

1 建设项目及水土保持工作概况

工程名称：荆山公租房工程；

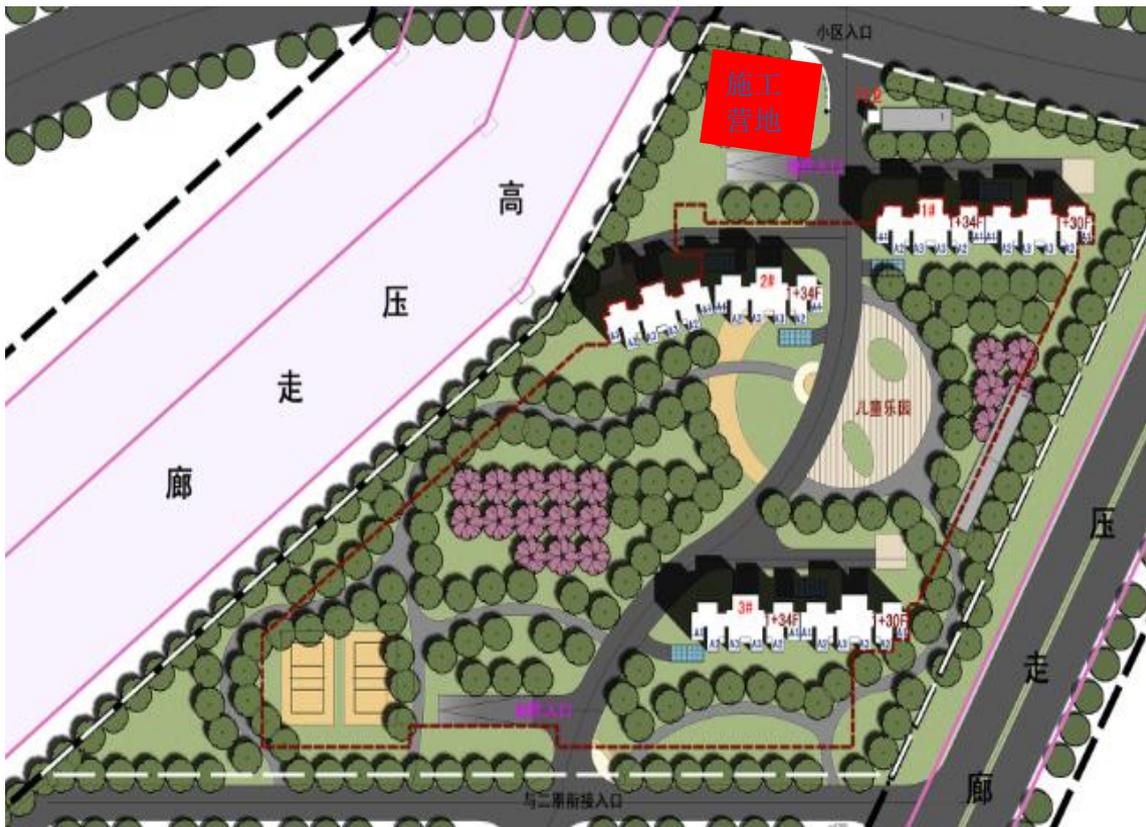
图 1.1-2 施工营地位置图

本项目在小区北门进口处设 1 处施工营地，属于主体工程占地内，主要用于工人生产生活设施、办公房等。地块紧靠市政道路，属临时用地，施工期间通过市政道路均可到达。占地面积 0.2hm^2 ，场地现状高程 8.5m，施工期间场地用水泥硬化处理，建临时活动房屋 800m^2 ，现活动房已拆除，地面硬化也已拆除，进行了土地整治，现为小区绿化区。施工营地拆除的弃渣运至专门的破碎站处理。

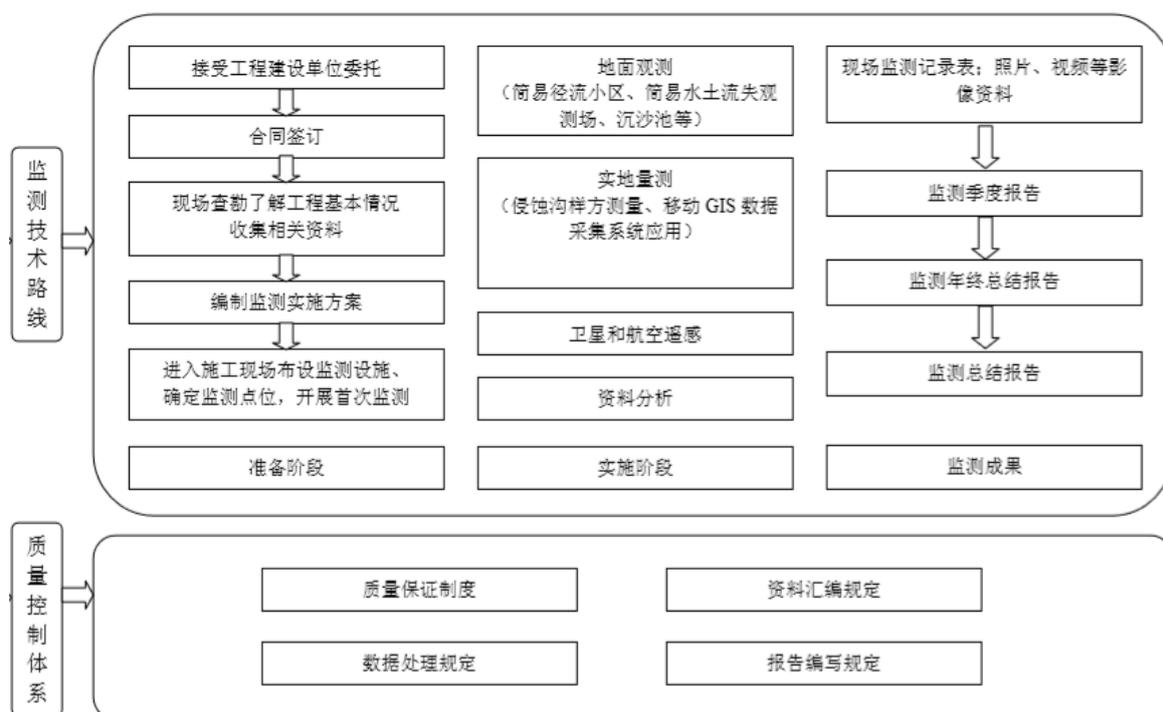
图1.3-1 水土保持监测技术路线图

见图1.3-1。
