云南生物谷大健康产业园项目

# 水土保持监测季度报告表

(2021 年第 3 季度)

编制单位： 云南林垚工程技术咨询有限公司

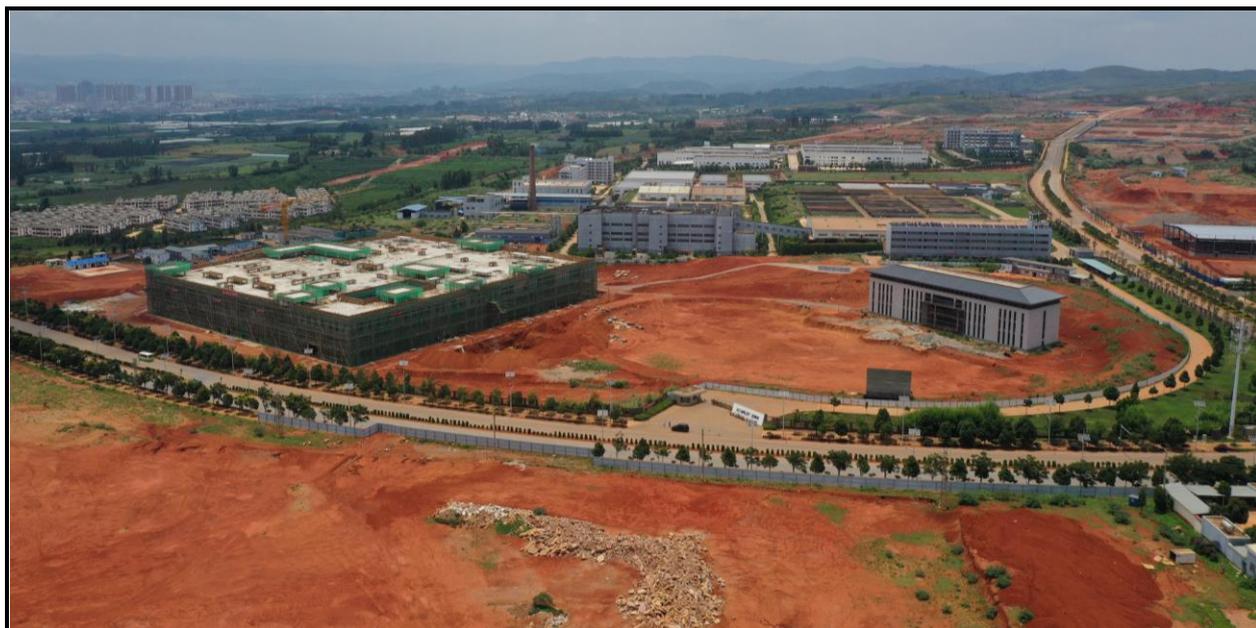
图 3-1 项目区建设现状

本项目于2019年9月开工建设，截至2021年9月末，办公楼、项目区东部道路和景观绿化已建设完成，西部正在进行建构筑物主体工程施工，道路及硬化区、景观绿化区还未实施，项目区现状详见图3-1。

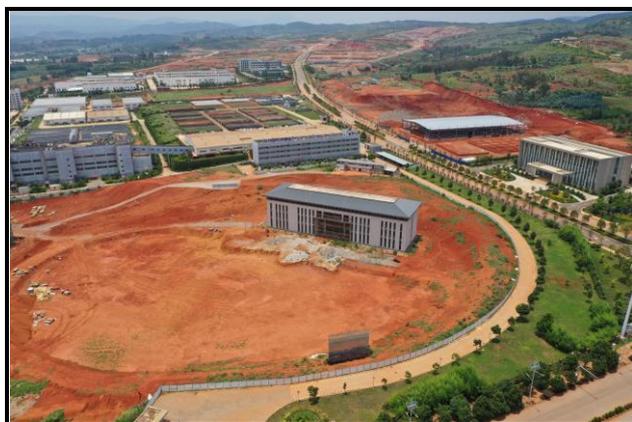
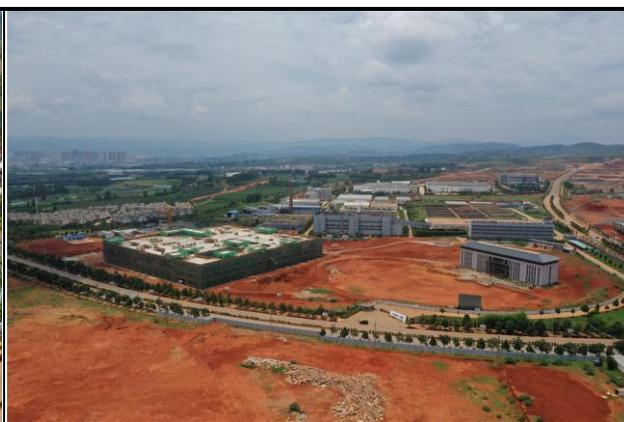
图 3-2 建构筑物区现状

根据主体设计资料及现场监测，该区主要建设1栋办公楼、1栋综合库房、1栋综合制剂车间（含质检中心）、消防水池，目前办公楼主体工程已建设完成，综合库房、综合制剂车间（含质检中心）、消防水池正在进行建设，该区现状详见图3-2~图3-3。

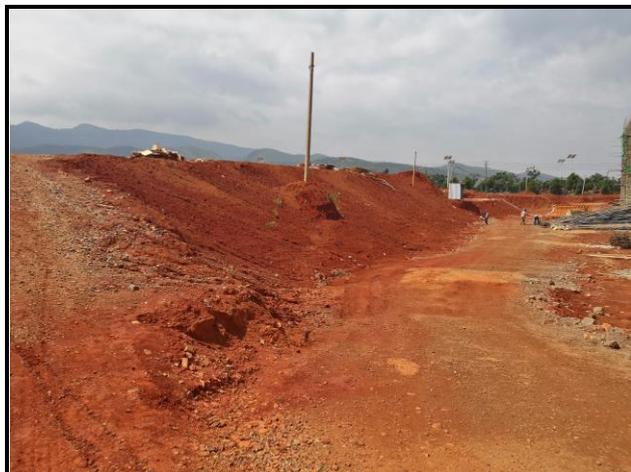
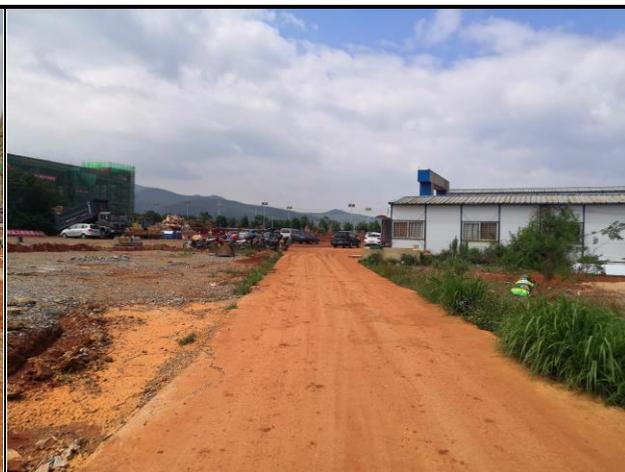
图 3-4 道路及硬化区现状

根据主体设计资料及现场监测，该区主要建设场区道路、硬化场地，前期东侧场内道路已建设完成，西部道路及硬化还未建设，现状为硬化地面和裸露地表，前期建设过程中在该区实施了临时车辆清洗平台、临时排水沟等水土保持措施；该区现状详见图3-4~图3-5。

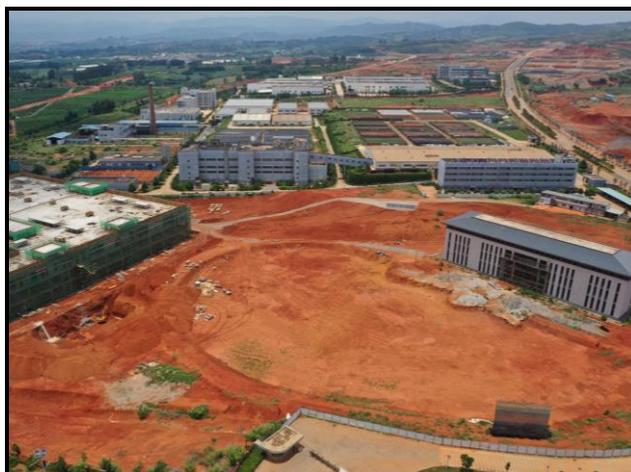
图 3-6 景观湖现状

根据主体设计资料及现场监测，该区主要建设 1 个景观湖和园林绿化 1.97hm<sup>2</sup>，该区东侧园林绿化已建设完成，西侧园林绿化和景观湖还未建设，现状为裸露地表，前期建设过程中在该区实施了临时覆盖措施；该区现状详见图 3-6~图 3-7。

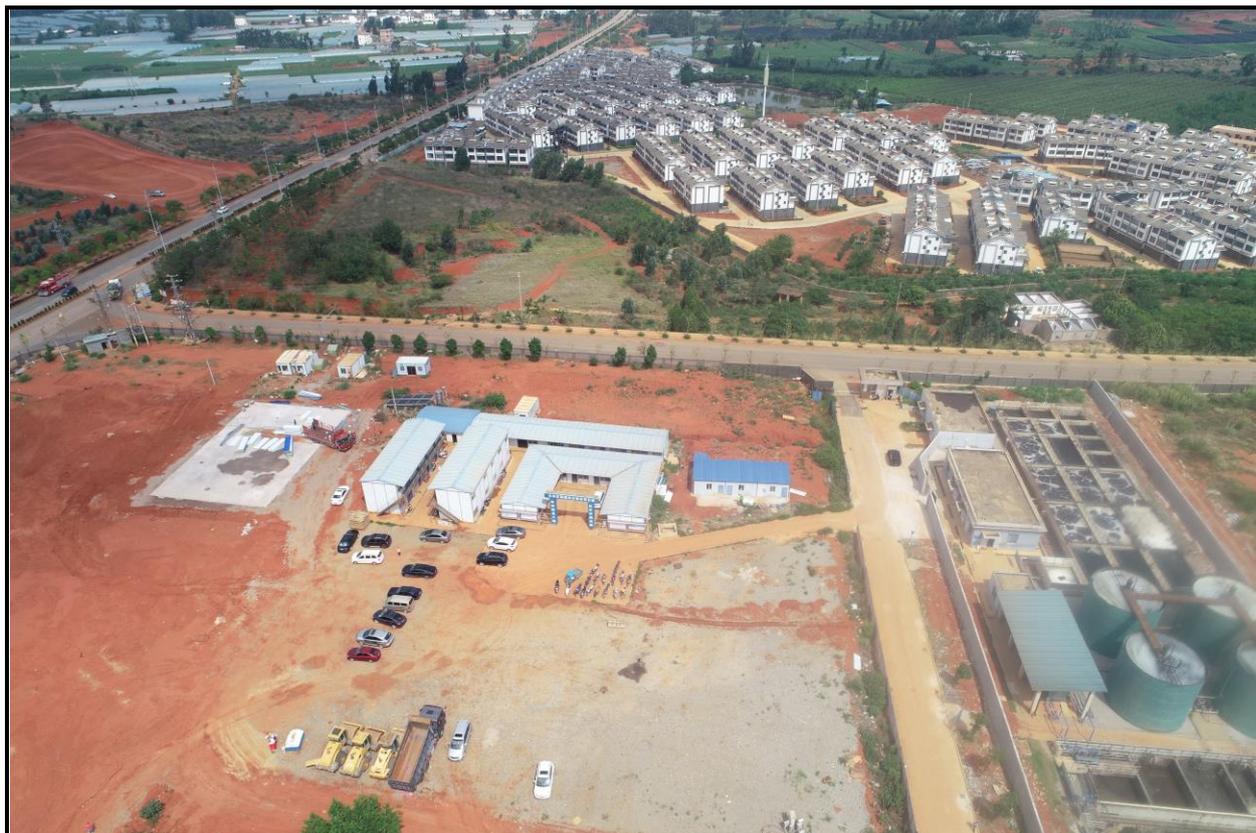
图 3-8 临时施工场地区现状

该区规划为第三期用地，本次建设用于施工中建筑材料临时储存及机械设备临时停放，临时堆放土方等，该区现状为建构筑物覆盖和裸露地表，未实施水土保持措施，存在一定的水土流失。现状详见图 3-8。

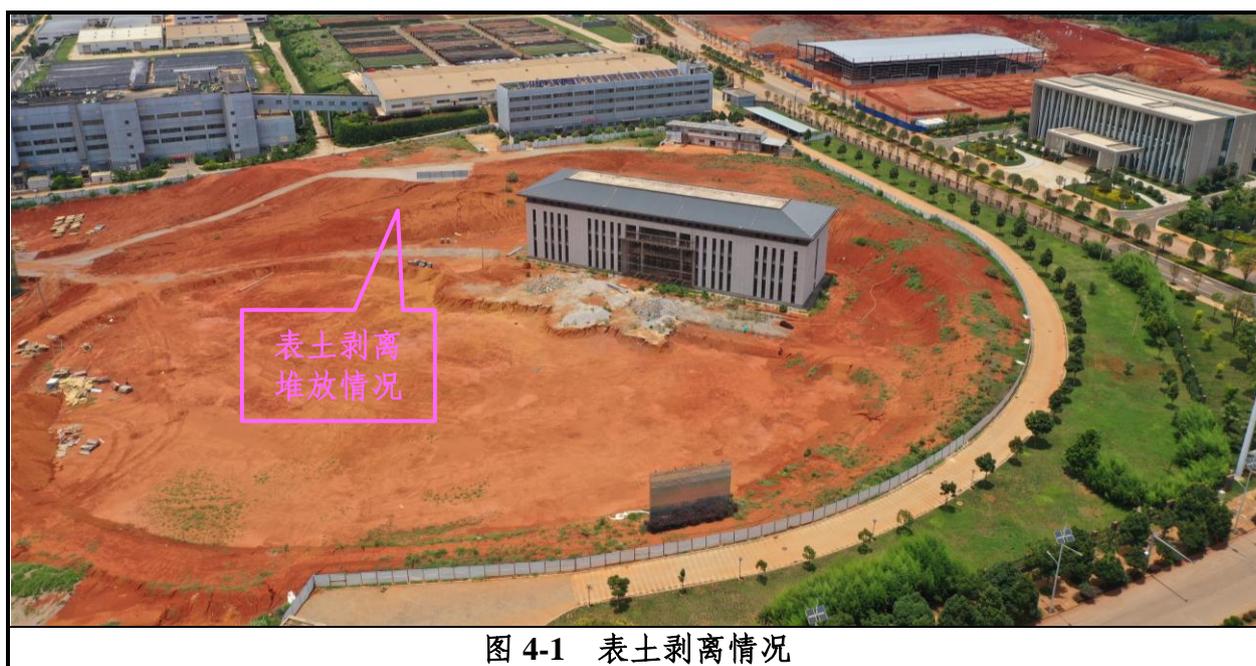
图 4-1 表土剥离情况

经查阅施工资料及现场调查，截止 2021 年 9 月，项目区实施的水土保持工程措施为：表土剥离 1.51 万 m<sup>3</sup>，目前项目正在进行建构筑物主体工程施工，设计的雨水管、透水砖铺砌措施还未实施，安排在施工后期实施；表土剥离情况详见图 4-1。

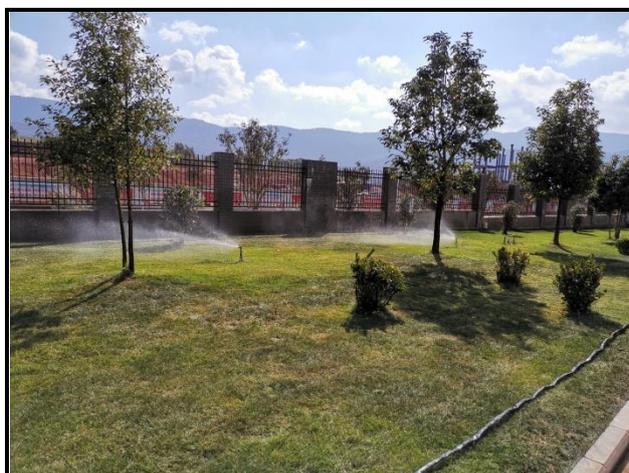
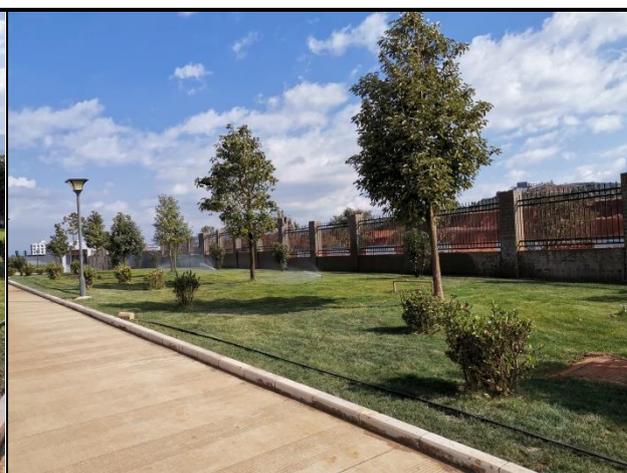
图 4-2 园林绿化情况

经查阅施工资料及现场调查，截止 2021 年 9 月，项目区实施的水土保持植物措施为：东部景观绿化区园林绿化 0.60hm<sup>2</sup>，目前项目正在进行建构筑物主体工程施工，西部设计的园林绿化措施还未实施，安排在施工后期实施；植物措施实施情况详见图 4-2~图 4-3。

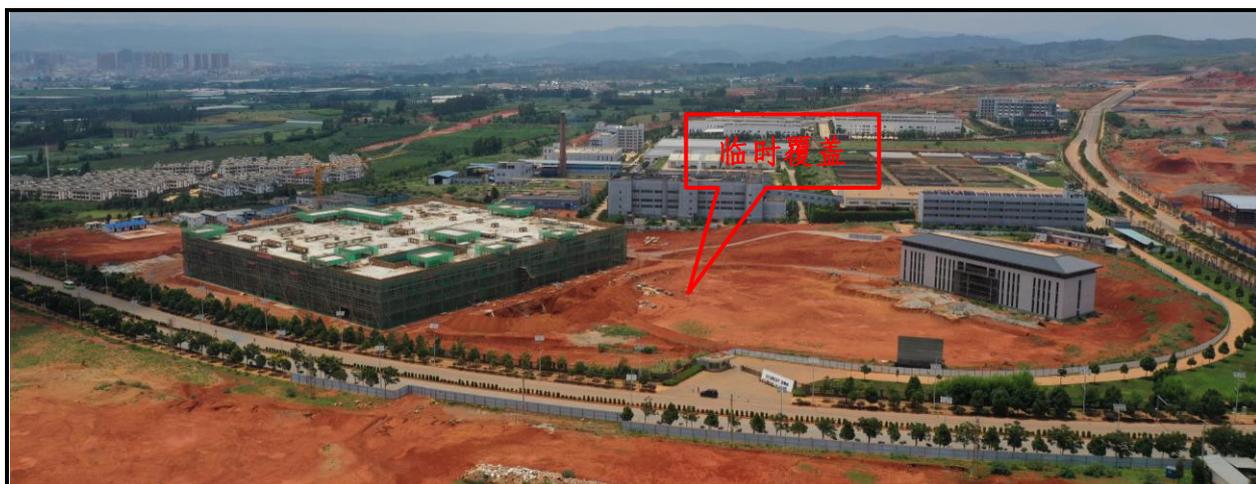
（1）项目区内道路及硬化区、景观绿化区大部分为裸露地表，降雨将会产生较大的水土流失，建设单位根据项目施工情况，对项目区内裸露地表采取临时覆盖措施，减少水土流失。

建议：建设单位根据项目施工情况，对项目区内裸露地表采取临时覆盖措施。

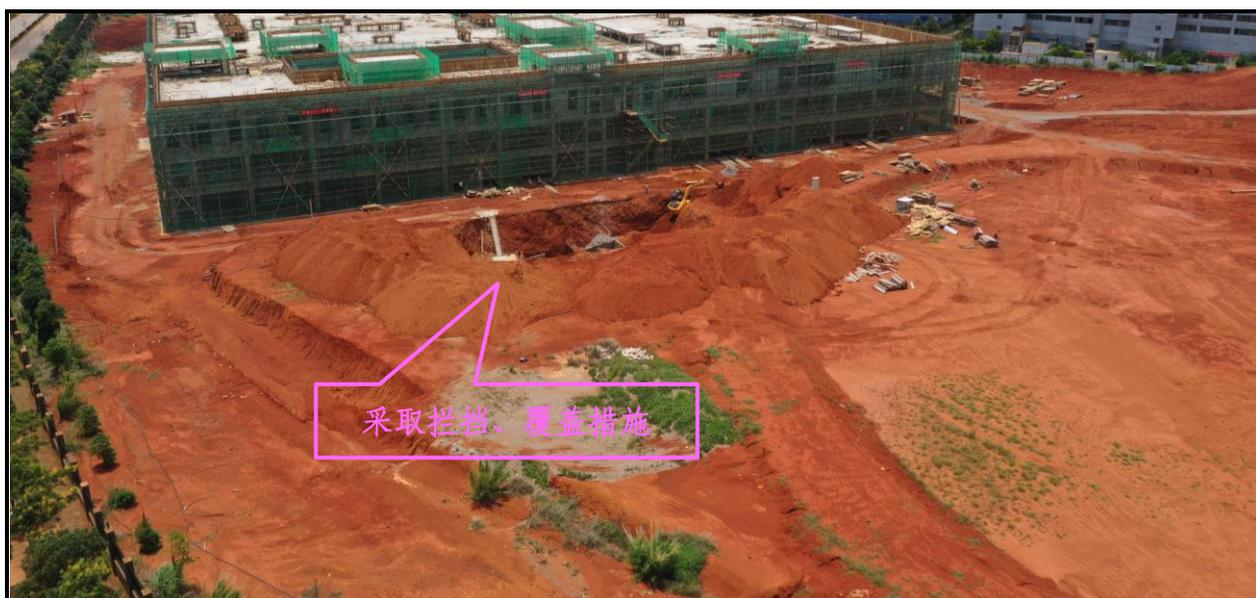
（2）项目区内局部区域零星堆放土方，建议建设单位根据施工情况，对项目区零星堆放土方采取临时覆盖、拦挡措施。

建议：建议建设单位根据施工情况，对项目区零星堆放土方采取临时覆盖、拦挡措施。
