成都远大林语城南地块三期项目

水土保持设施验收报告

建设单位：成都远大蜀阳房地产开发有限责任公司

编制单位：四川鑫德恒科技咨询有限责任公司

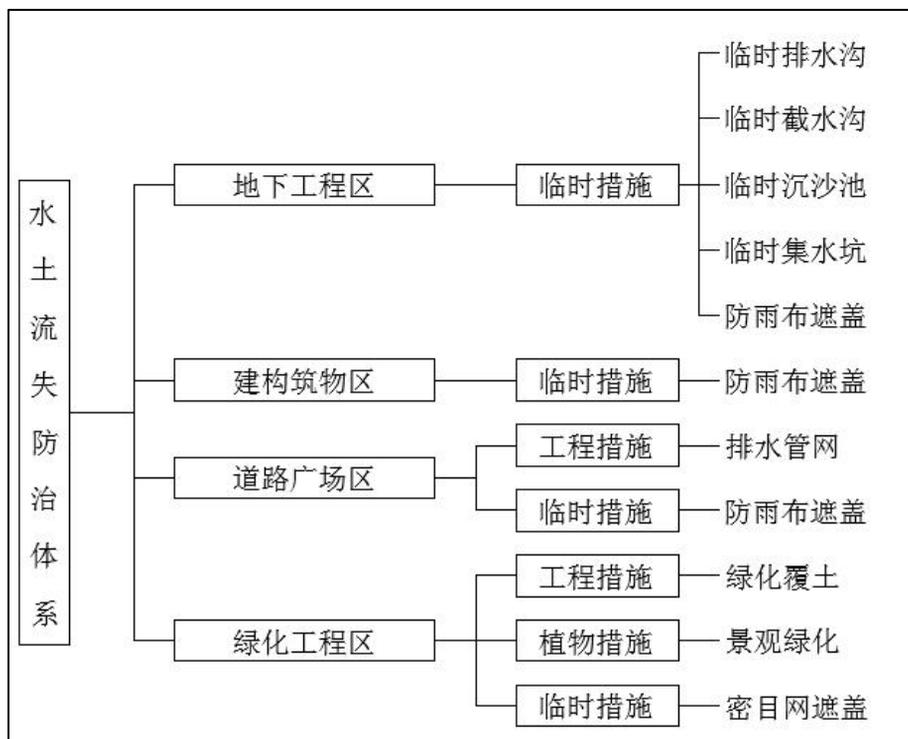
图 3.4-1 水土流失防治措施体系图

根据《成都远大林语城南地块三期项目水土保持方案报告书》及批复文件,项目水土保持措施整体布局思路为:以防治水土流失、改善项目区生态环境、保护主体工程正常安全运行为最终目的,以施工期为重点时段,配合主体工程中已有的水土保持措施综合规划布设水土流失防治措施体系,做到临时措施与工程措施相结合,“点”、“线”、“面”相结合,形成完整的防护体系。

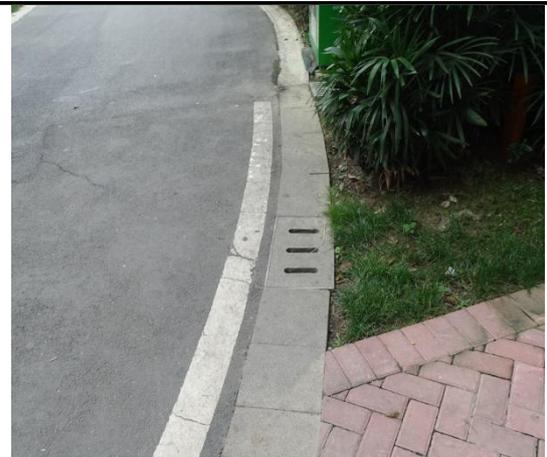
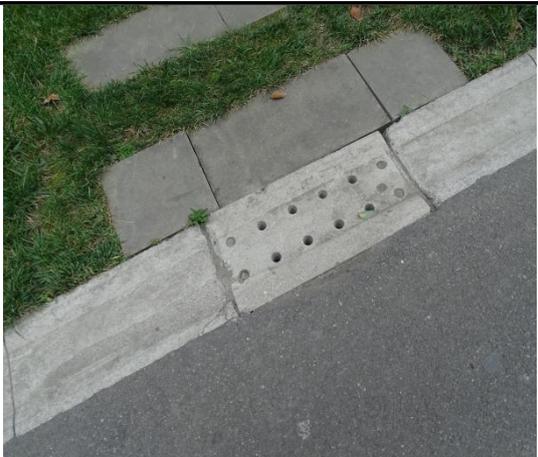
经过内业竣工资料检查和现场检查分析，对本工程水土保持工程措施质量评价如下：排洪导流设施完善，导流畅通，斜坡防护工程砌体抹面较平整，无裂缝、空鼓等现象，砌体砂浆配合比准确，砌缝内砂浆均匀饱满、勾缝密实，浆砌石质量和规格符合设计要求。土地整治工程土地肥力较好，地表被植被覆盖，达到了设计要求。

防洪排导工程 (2021.7.05)	防洪排导工程 (2021.7.05)

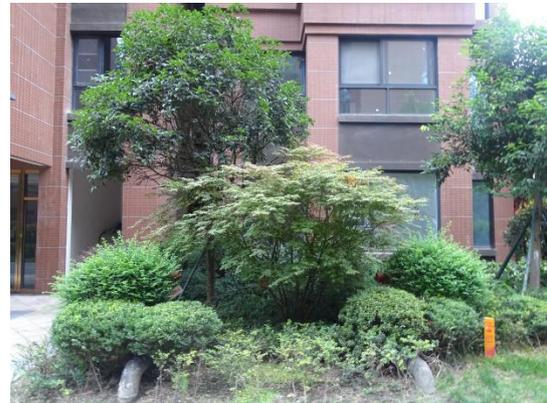
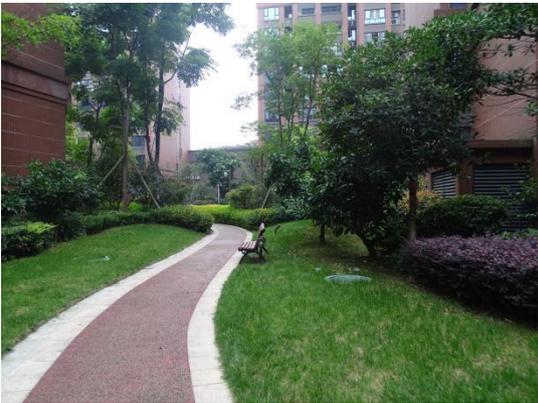
验收组经现场调查：建筑物已完成装饰满足运行条件，地面道路及广场已全部硬化，照明通讯等附属设施已完成安装，水土保持工程的雨水排导系统通畅，外观质量较好，场内随处可见茂盛的植物，景观效果极佳，植物措施达到了水土保持要求。上述措施可有效防治各区水土流失，发挥水土保持作用。

植被建设工程 (2021.7.05)	植被建设工程 (2021.7.05)

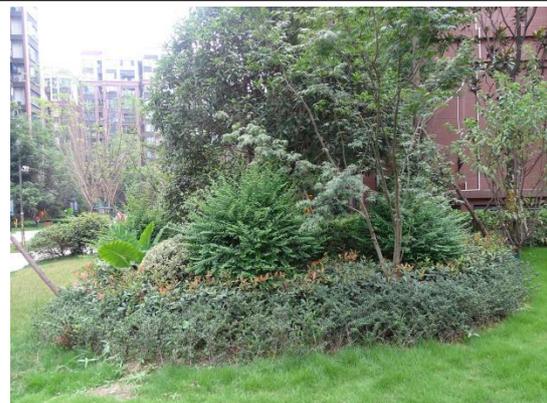
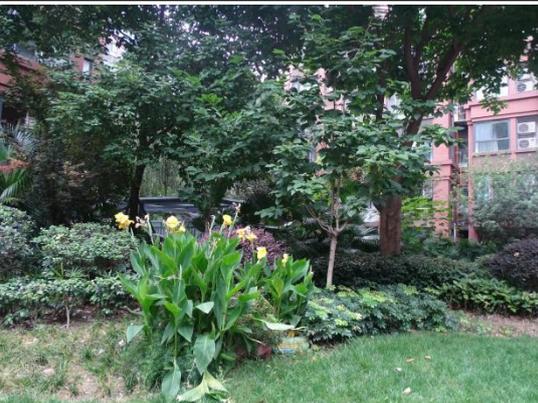
植被建设工程 (2021.7.05)	植被建设工程 (2021.7.05)

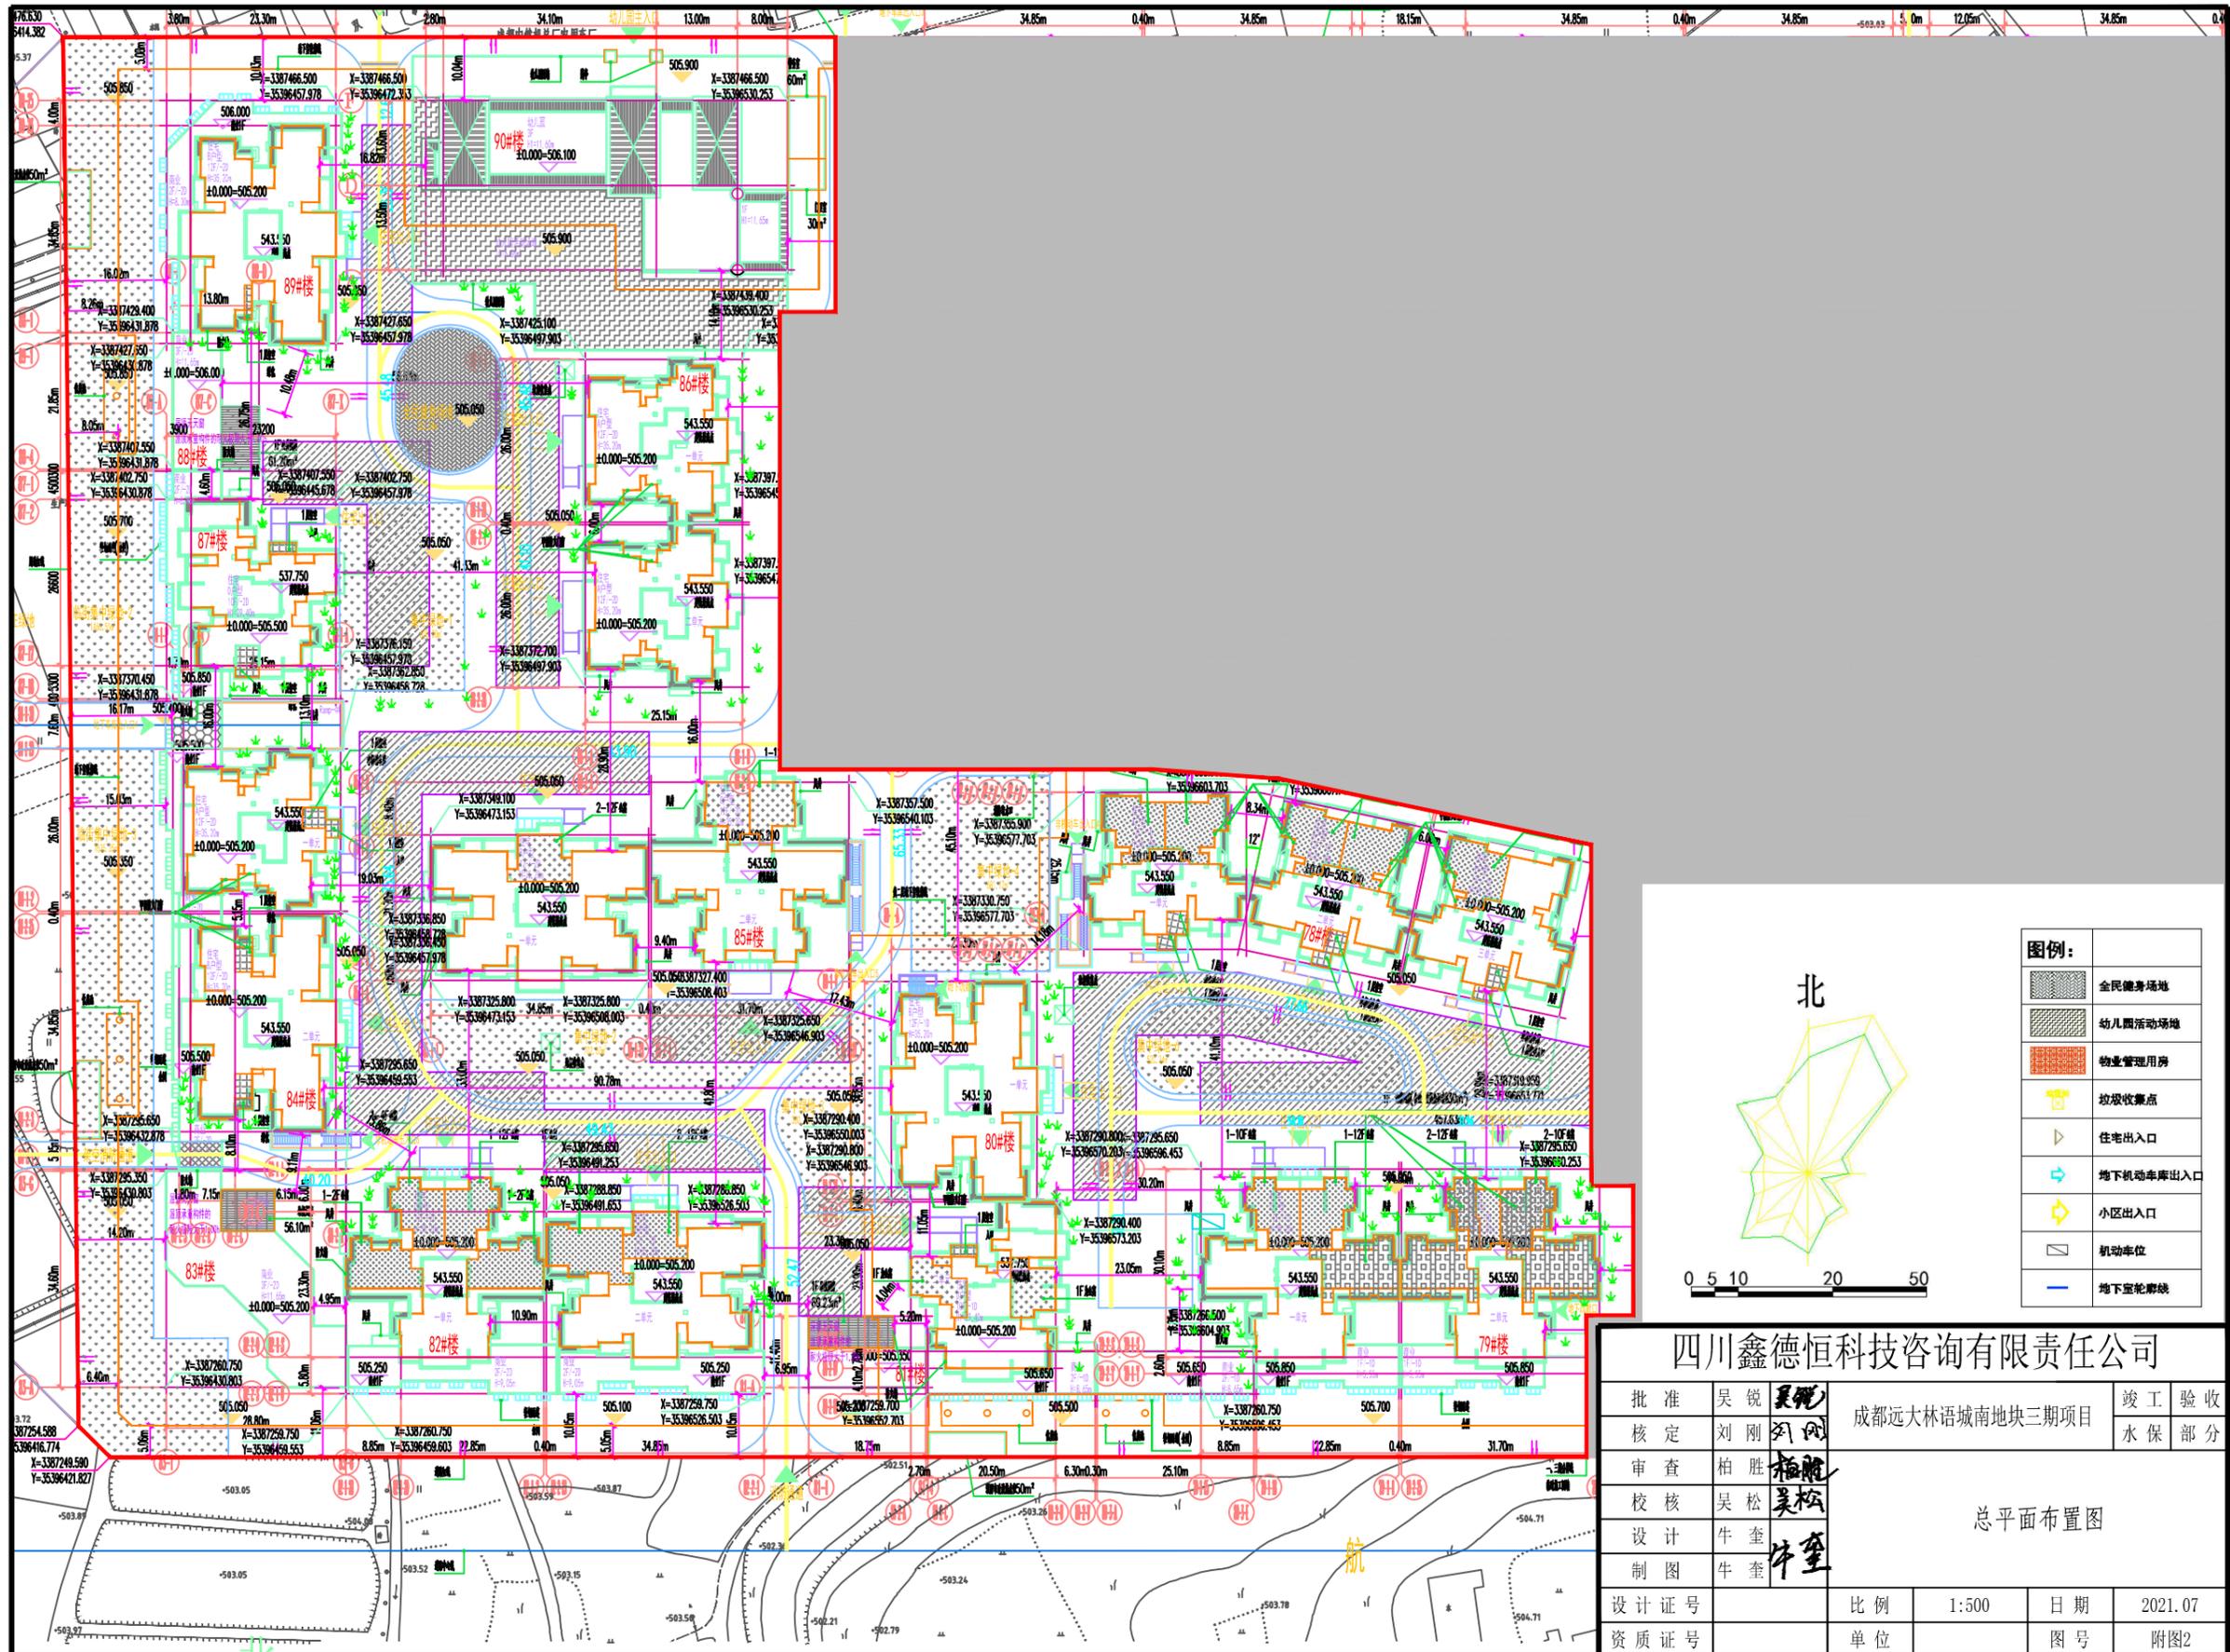
四川鑫德恒科技咨询有限责任公司					
批准	吴锐	成都远大林语城南地块三期项目	竣工	验收	
核定	刘刚		水保	部分	
审查	柏胜	总平面布置图			
校核	吴松				
设计	牛奎				
制图	牛奎				
设计证号		比例	1:500	日期	2021.07
资质证号		单位		图号	附图2

本工程位于成都市双流区东升镇双楠大道南侧，地块呈 L 型，地块东侧为远大林语城一、二期，工程永久占地 4.02hm²，由 13 栋建筑楼（78#~90#）和道路广场、园林绿化等设施组成，13 栋楼呈 L 型排列，小区内部为休闲广场，广场内设置树池、绿化，住宅楼四周设置绿化。

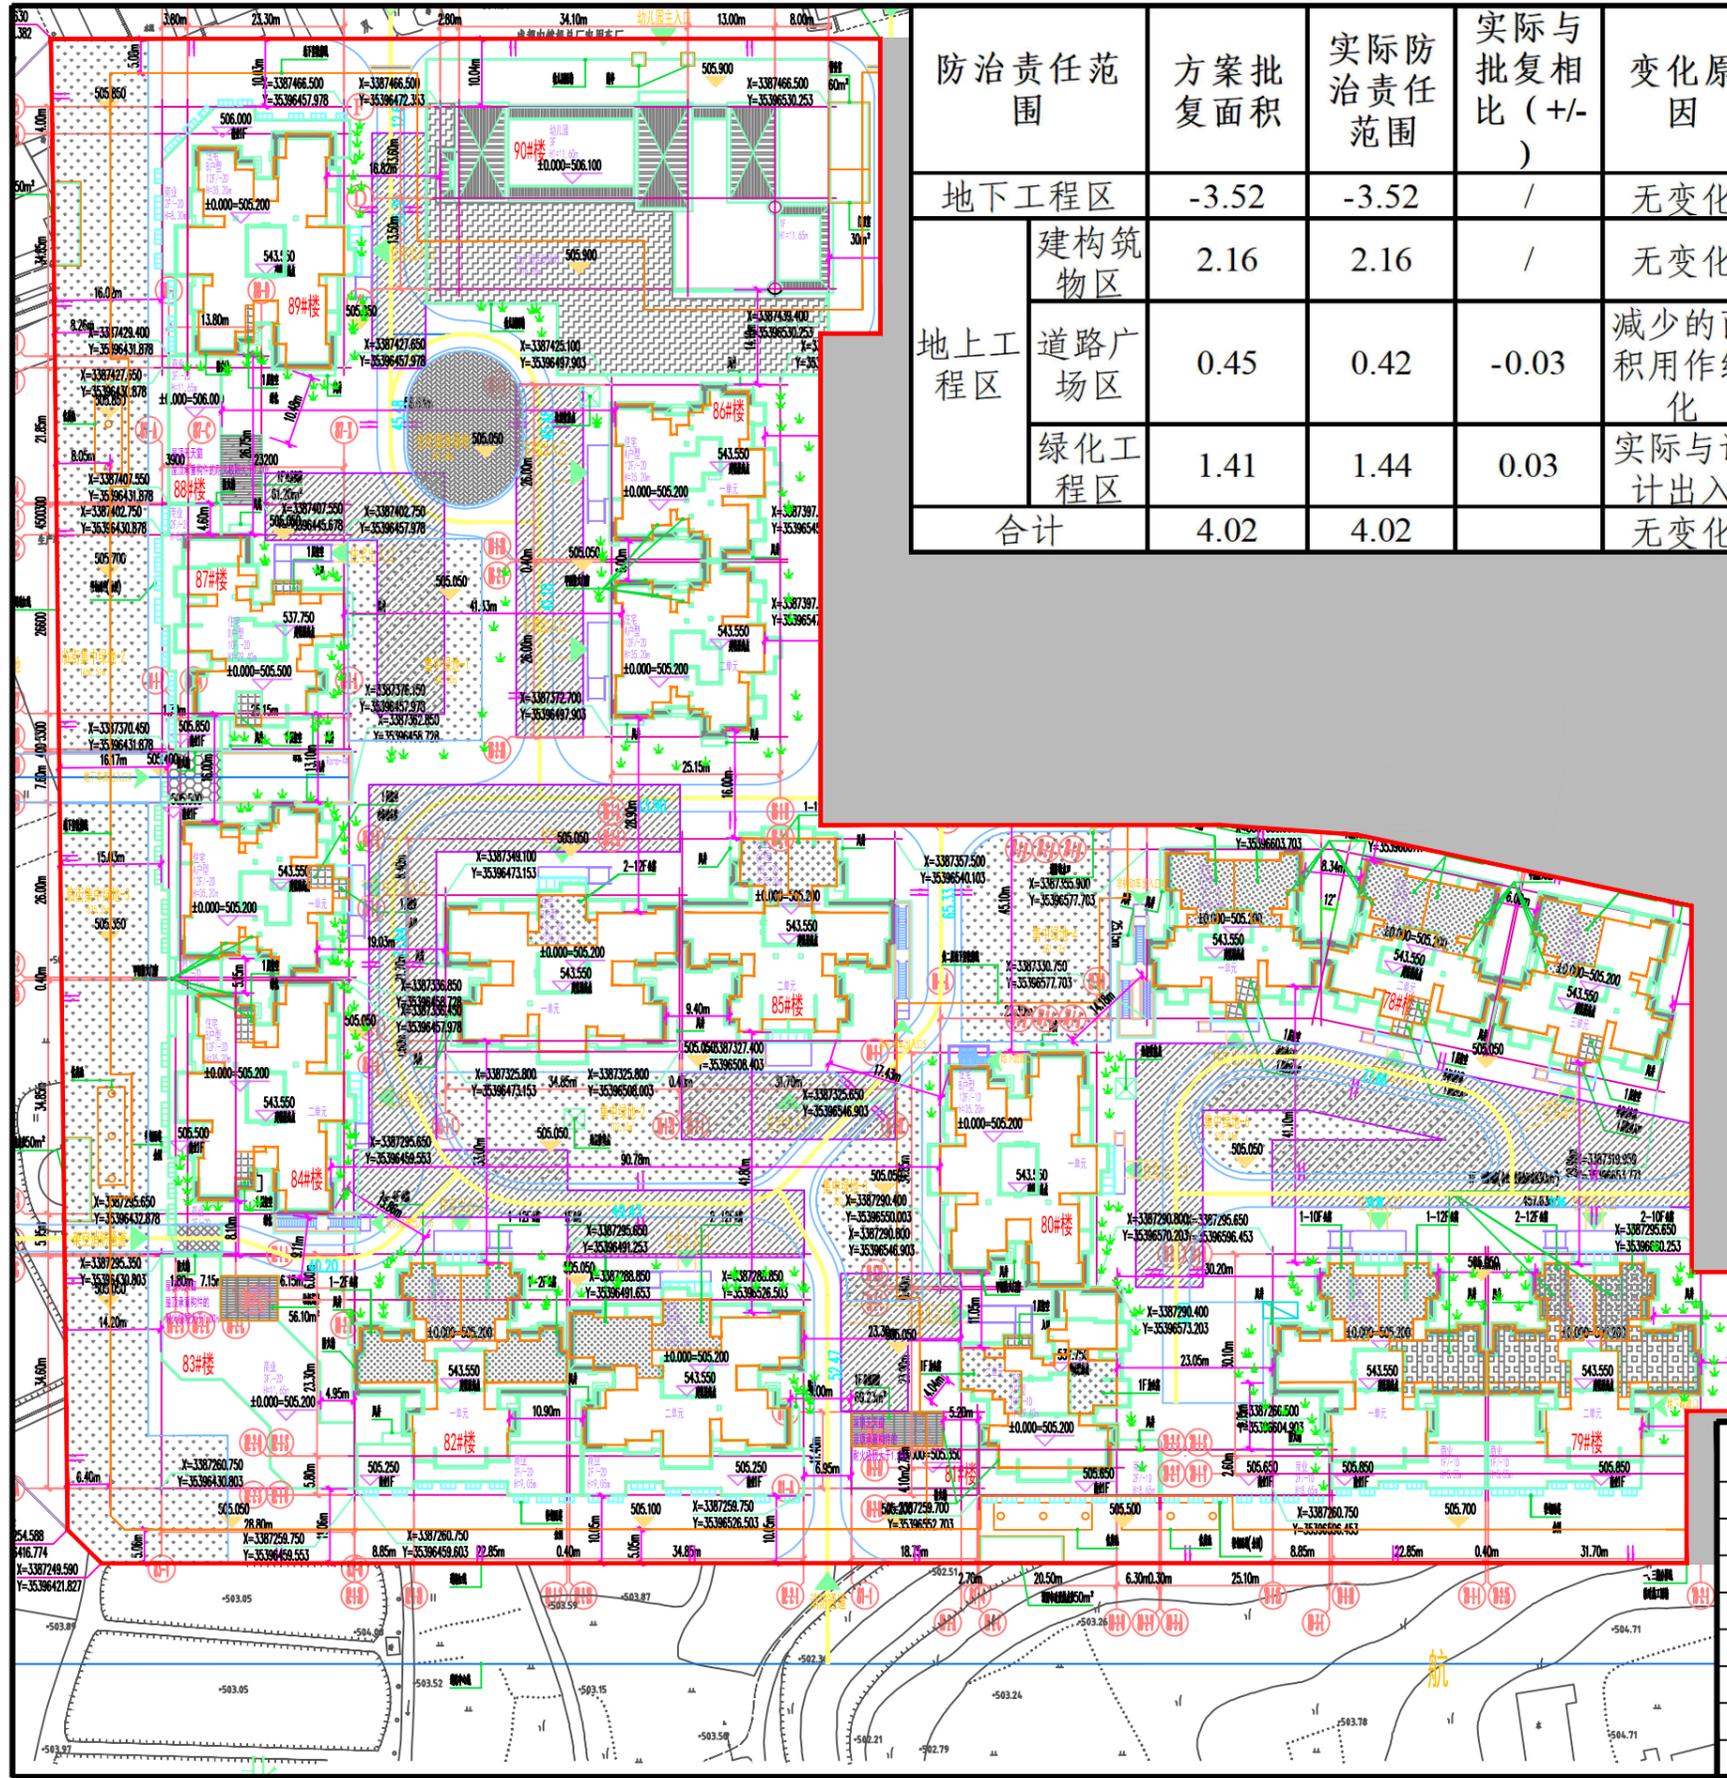
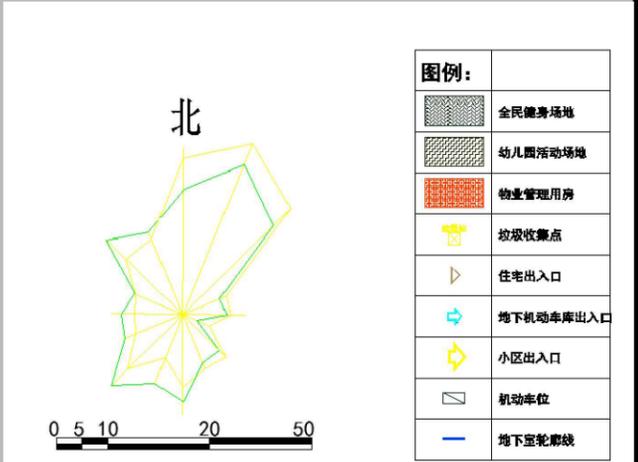
四川鑫德恒科技咨询有限责任公司					
批准	吴锐	成都远大林语城南地块三期项目	竣工	验收	
核定	刘刚		水保	部分	
审查	柏胜	水土流失防治责任范围及水土保持措施布设竣工验收图			
校核	吴松				
设计	牛奎				
制图	牛奎				
设计证号		比例	1:500	日期	2021.07
资质证号		单位		图号	附图3

防治责任范围	方案批复面积	实际防治责任范围	实际与批复相比 (+/-)	变化原因	
地下工程区	-3.52	-3.52	/	无变化	
地上工程区	建构筑物区	2.16	2.16	/	无变化
	道路广场区	0.45	0.42	-0.03	减少的面积用作绿化
	绿化工程区	1.41	1.44	0.03	实际与设计出入
合计	4.02	4.02		无变化

防治分区	措施类型	布设位置	水土保持措施
地下工程区	临时措施	基坑内排水	临时排水沟 730m
		基坑上部截水	临时截水沟 604m
		基坑上部截水	临时沉沙池 4口
		基坑内排水	集水坑12座
		基坑开挖运渣道路裸露面	防雨布遮盖 800m ²
建构筑物区	临时措施	裸露区域	防雨布遮盖 2000m ²
道路广场区	工程措施	道路两侧	雨水管 932.06m
	临时措施	裸露区域	防雨布遮盖 2000m ²
绿化工程区	工程措施	绿化区域	绿化覆土 7100m ³
	植物措施	绿化区域	景观绿化 1.44hm ²
	临时措施	裸露区域	密目网遮盖 4000m ²
