远大林语城南地块二期项目

# 水土保持监测总结报告

监测单位：四川嘉源生态发展有限责任公司

二〇二一年七月

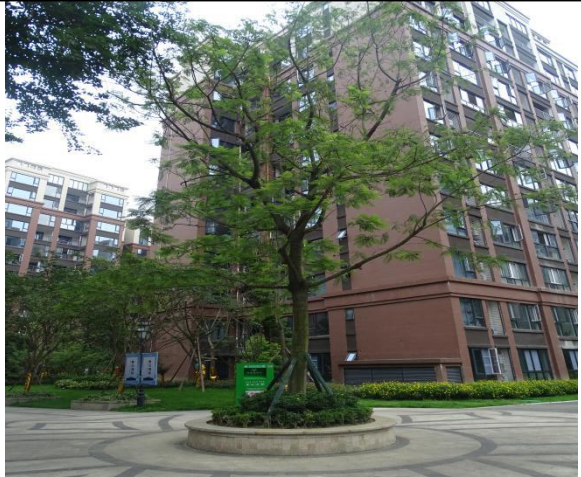
| 监测点位 | 数量 | 监测内容 | 主要监测方法 | 监测时段及频次 | 监测点照片 |
|---|---|---|---|---|---|
| 建构筑物区 | 1 个 | 水土流失情况监测<br>水土保持措施效果监测 | 实地量测、资料分析、<br>场地巡查相结合 | 2021 年 7 月，共 1 次监测 | |

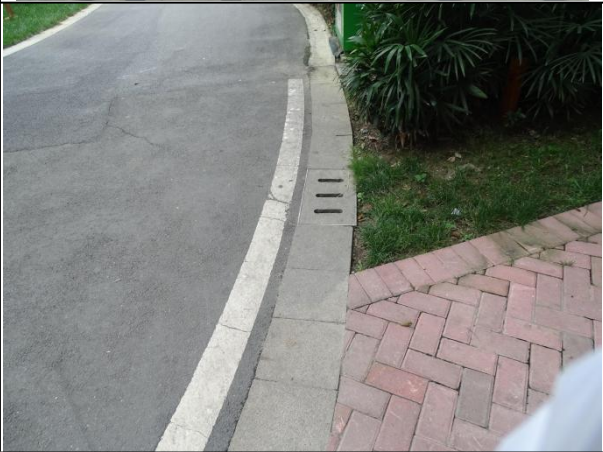
| 监测点位 | 数量 | 监测内容 | 主要监测方法 | 监测时段及频次 | 监测点照片 |
|---|---|---|---|---|---|
| 道路广场工程区 | 1 个 | 水土流失情况监测<br>水土保持措施效果监测 | 实地量测、资料分析、<br>场地巡查相结合 | 2021 年 7 月，共 1 次监测 | |

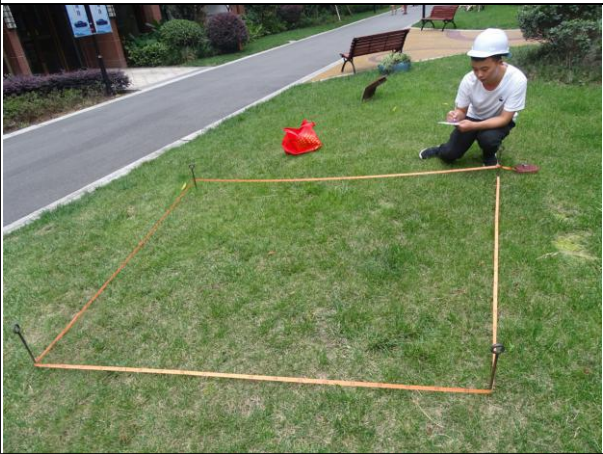
| 监测点位 | 数量 | 监测内容 | 主要监测方法 | 监测时段及频次 | 监测点照片 |
|---|---|---|---|---|---|
| 园林绿化区 | 1 个 | 水土流失情况监测<br>水土保持措施效果监测 | 实地量测、资料分析、<br>场地巡查相结合 | 2021 年 7 月，共 1 次监测 | |
