腾讯怀来瑞北云数据中心项目

水土保持监测总结报告

建设单位：怀来腾讯数码有限公司

编制单位：河北邦和工程项目管理有限公司

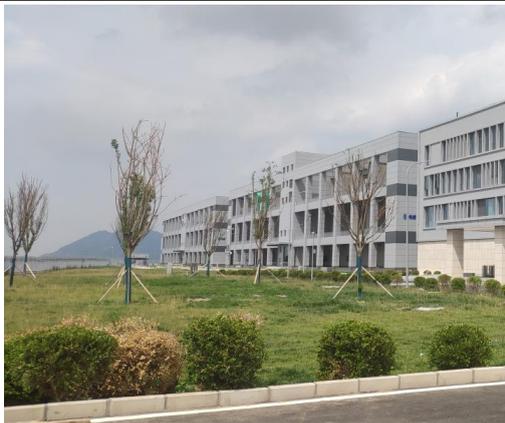
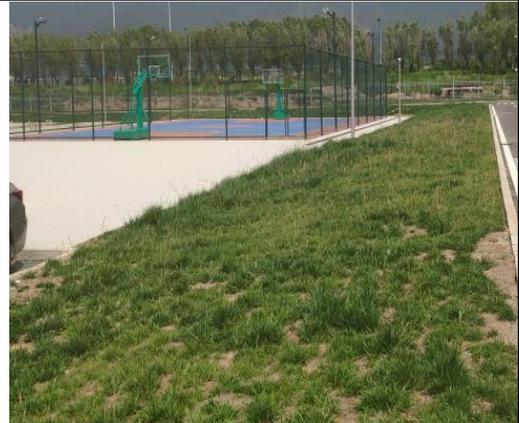
景观绿化区

1、乔灌草混植：景观绿化区面积为 4.02hm²（含护坡植草），根据绿化设计图纸，景观绿化区共栽植乔木 16 株，灌木 270 株，地被草坪 4.02hm²。实施时间：2020 年 8 月至 2020 年 10 月、2021 年 4 月至 2021 年 5 月。

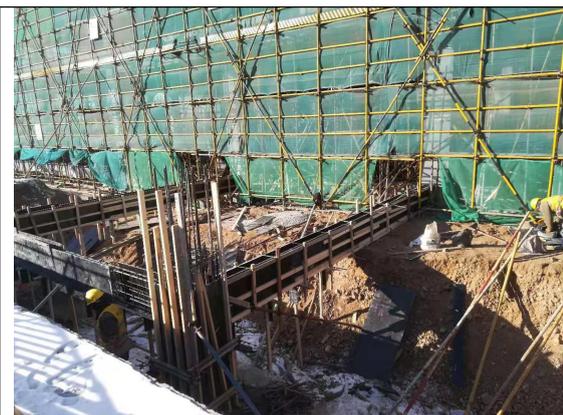
基坑密目网围挡

1、基坑密目网围挡：施工期间为减少基坑土方开挖过程中产生的扬尘对周围环境的影响，对基坑周围进行密目网围挡，密目网高度 1.8m，围挡长度 4745m。共需密目网约 8541m²。实施时间：2019 年 9 月至 2020 年 11 月。

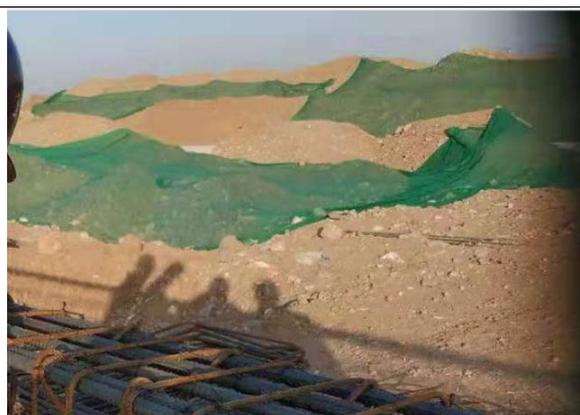
防尘网苫盖

2、防尘网苫盖：本根据现场踏勘，项目区地表直接裸露，在大风天气易造成扬尘。本方案新增防尘网苫盖，面积约 75629m²。实施时间：2019 年 9 月至

3、裸露地表防尘网苫盖：项目区地表直接裸露，在大风天气易造成扬尘。本方案新增防尘网苫盖，面积约64270m²。实施时间：2019年9月至2021年6月。

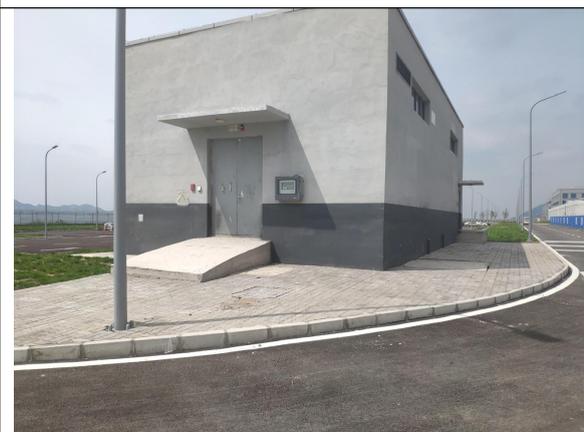
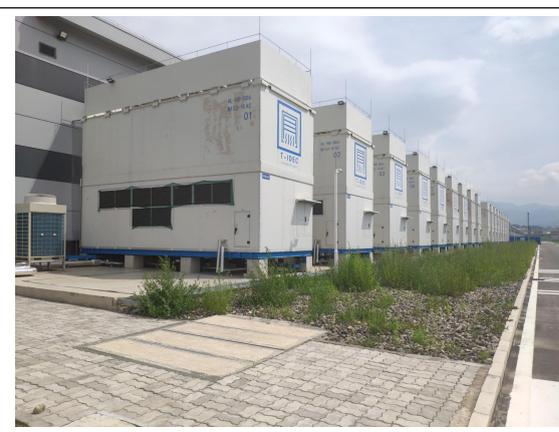
透水砖

2、透水砖铺装：本项目道路广场区域部分采用硬化路面，易形成地表径流。为增大项目区内透水面积，拦截雨水减少径流，增加降雨入渗，主体工程设计在人行道及建构物周围铺设透水砖，面积约 6659m²。实施时间：2020 年 7 月-2020 年 11 月。

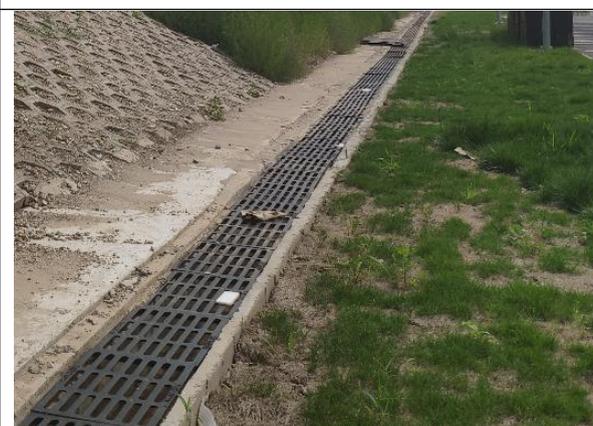
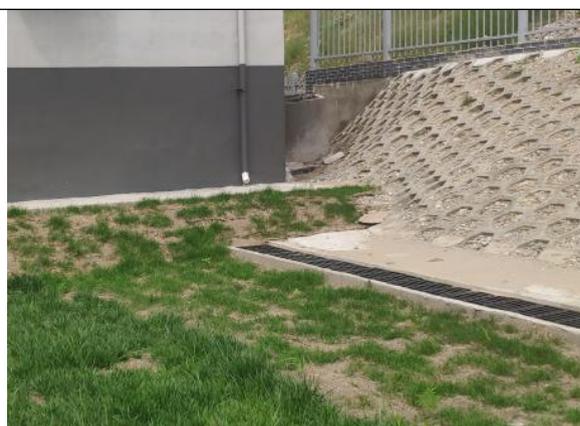
排洪沟

5、临时排水沟：为收集、截留场地雨水，防止地表径流汇入基坑，场地内设置临时排水沟，地表径流汇流后倒排至排水沟末端的沉淀池，经沉淀后回用于场地降尘或排至市政管网。主体设计未设置临时排水沟。本方案增临时排水沟。排水沟为梯形，长度约1940m，深800cm，底宽800cm，边坡比为1:0.5。排水沟内的水通过地形坡度汇流排至沉淀池，沉淀后用于道路清扫及车辆清洗，多余的水通过排水口排入项目区市政雨水管网。实施时间：2019年9月至2021年6月。

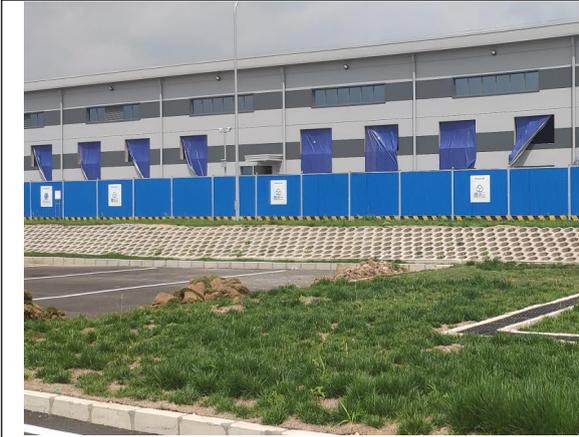
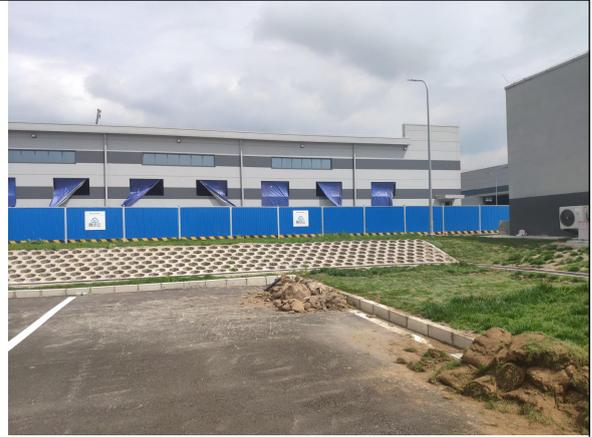
六角空心砖

5、六角空心砖：为防止护坡种植草在雨季或径流量较大情况下被冲刷，方案新增六角空心砖 408 块，尺寸为尺寸为 215mm×215mm×50mm。实施时间：2019 年 8 月~2021 年 7 月。

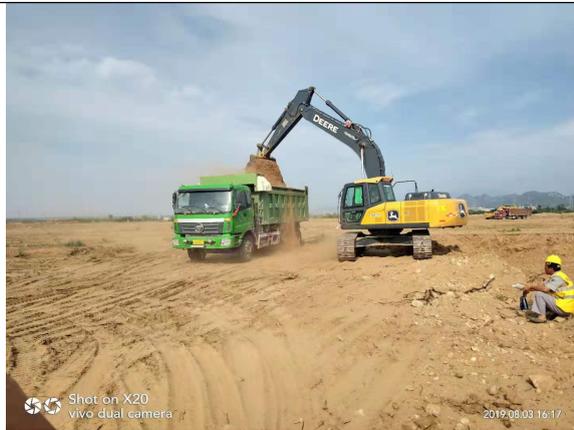
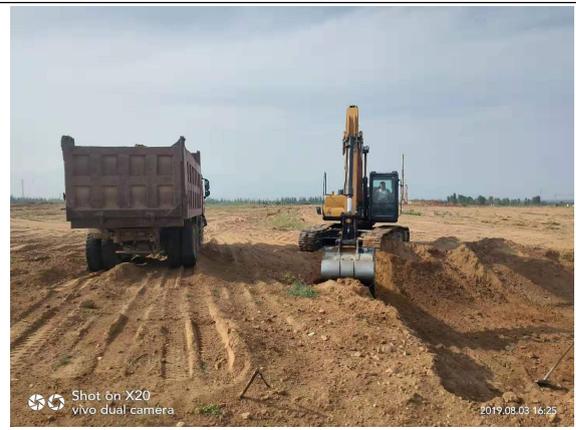
表土剥离

1、表土剥离：施工前地表清理完成后，对可利用的表层熟化土层进行剥离留存，表土剥离平均厚度 0.20m，剥离面积 1.50hm²，剥离量 0.30 万 m³。实施时间：2019 年 9 月。

1、表土剥离：施工前地表清理完成后，对可利用的表层熟化土层进行剥离留存，表土剥离平均厚度 0.20m，剥离面积 4.30hm²，剥离量 0.86 万 m³。实施时间：2019 年 9 月。

1、表土剥离：施工前地表清理完成后，对可利用的表层熟化土层进行剥离留存，表土剥离平均厚度 0.20m，剥离面积 1.00hm²，剥离量 0.20 万 m³。实施时间：2019 年 9 月。

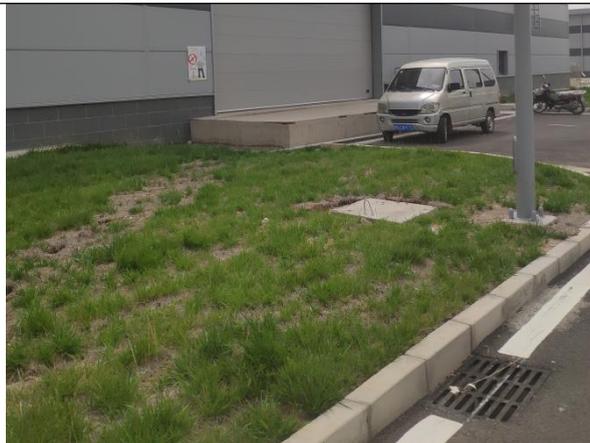
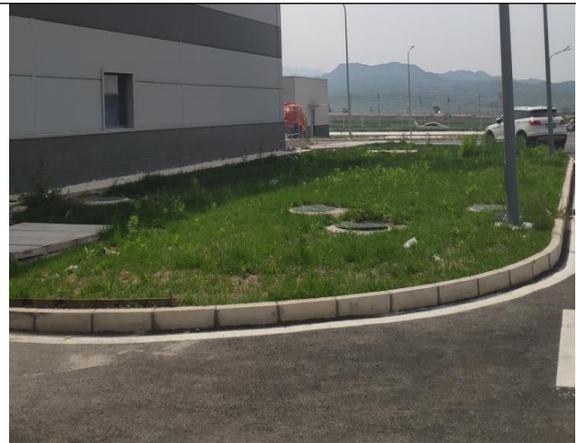
绿化工程

1、植被恢复：2#临时堆土区占用了项目区绿化建设用地，土地平整完成后，对整治区域进行绿化，栽植草坪 0.50hm²。实施时间：2021 年 4 月至 2021 年 5 月。

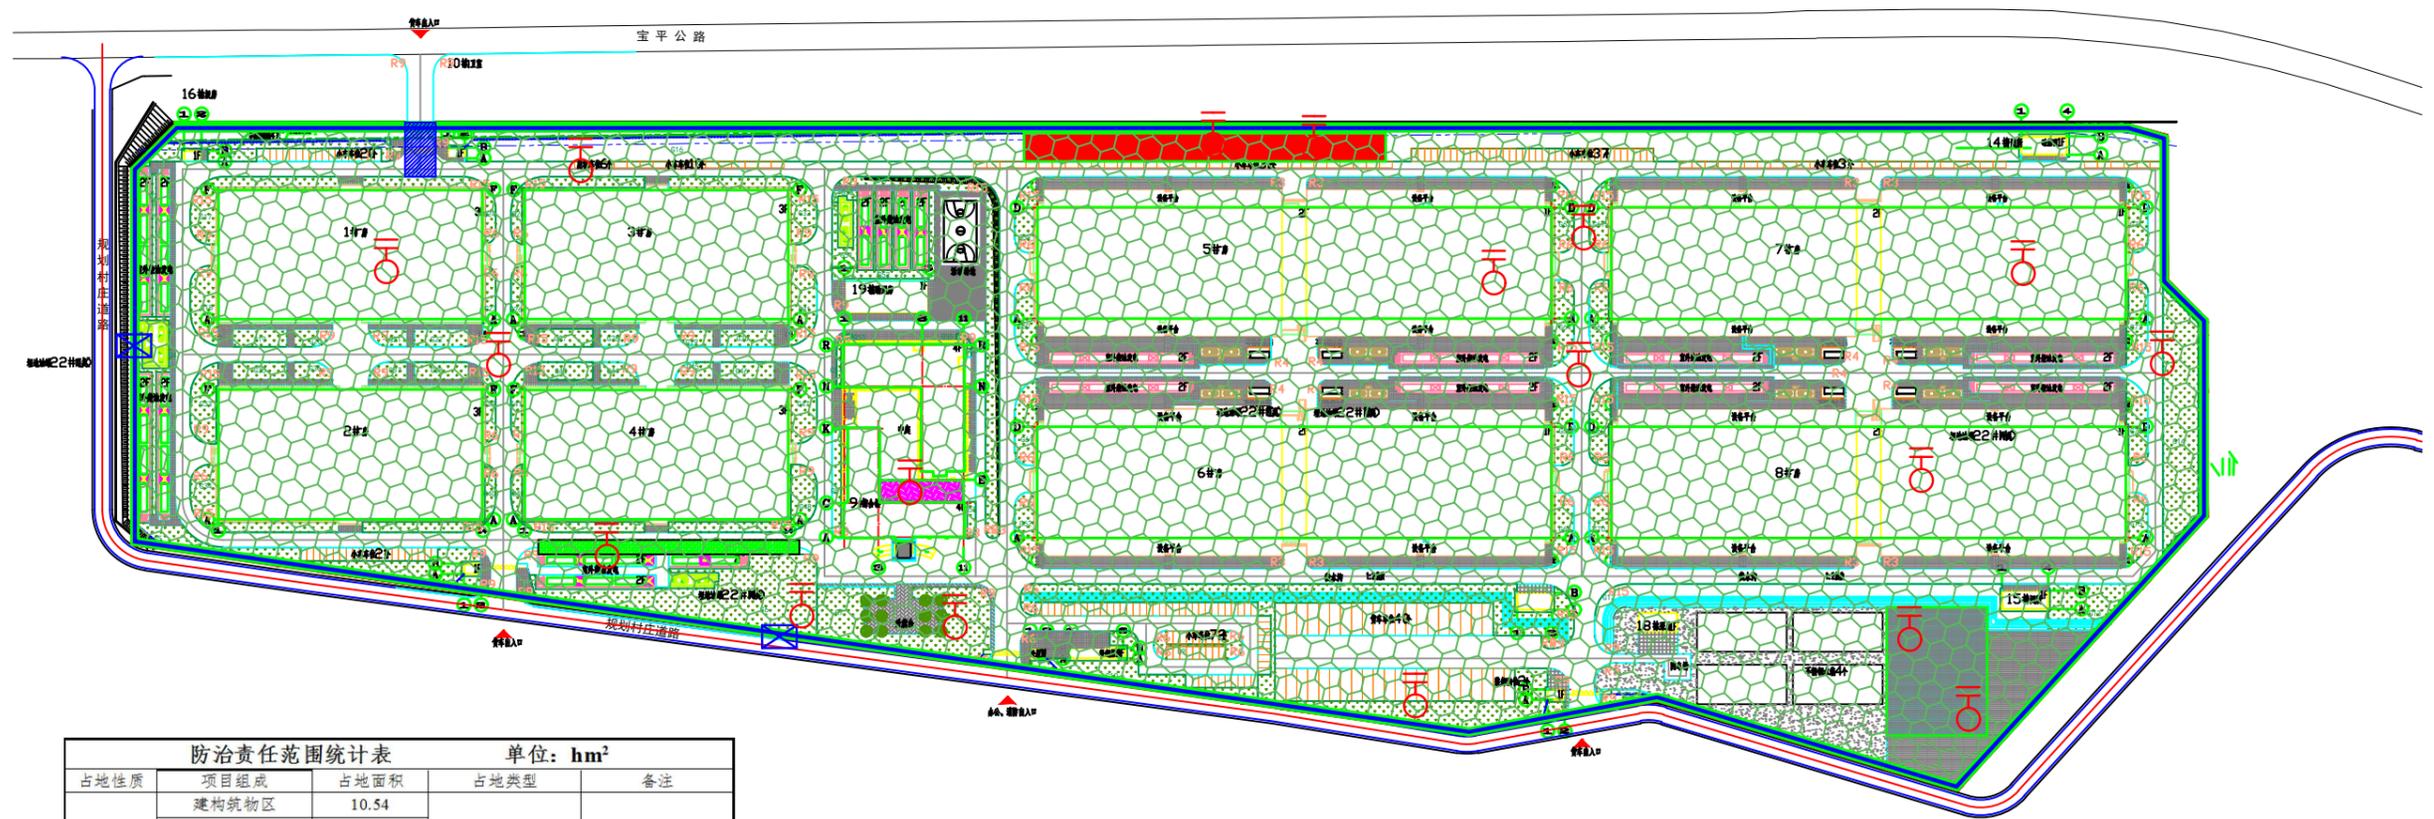
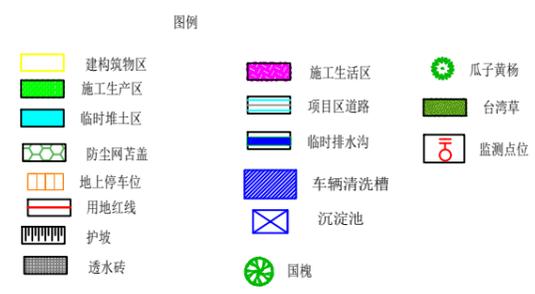
河北邦和工程项目管理有限公司					
批准	南瑞芳	腾讯怀来瑞北云数据 中心项目	可研 阶段		
核定	刘辉		水保 部分		
审查	徐志	水土流失防治责任范围及监测 点位布设图			
校核	谢利云				
设计	林晓康				
制图	张强	比例	1:500	日期	2021.11
资质证号		图号	附图2

景观绿化区、临时堆土区等监测重点地段布设监测点位，共布设 16 个监测点位，进行重点监测。

监测分区	数量（个）	选取原则	监测方法
建构筑物区	3	基坑开挖、回填位置	补充调查监测
道路广场区	4	路面	补充调查监测
景观绿化区	3	地表	补充调查监测
临时堆土区	4	堆土坡脚	补充调查监测
施工生产生活区	2	加工场地	补充调查监测
