金普新区拥政 4 单 JZYZ4B0108 居住地块
土壤污染状况初步调查报告

委托单位：大连金普新区自然资源事务服务中心

编制单位：大连市勘察测绘研究院集团有限公司

编制时间：二〇二一年十二月

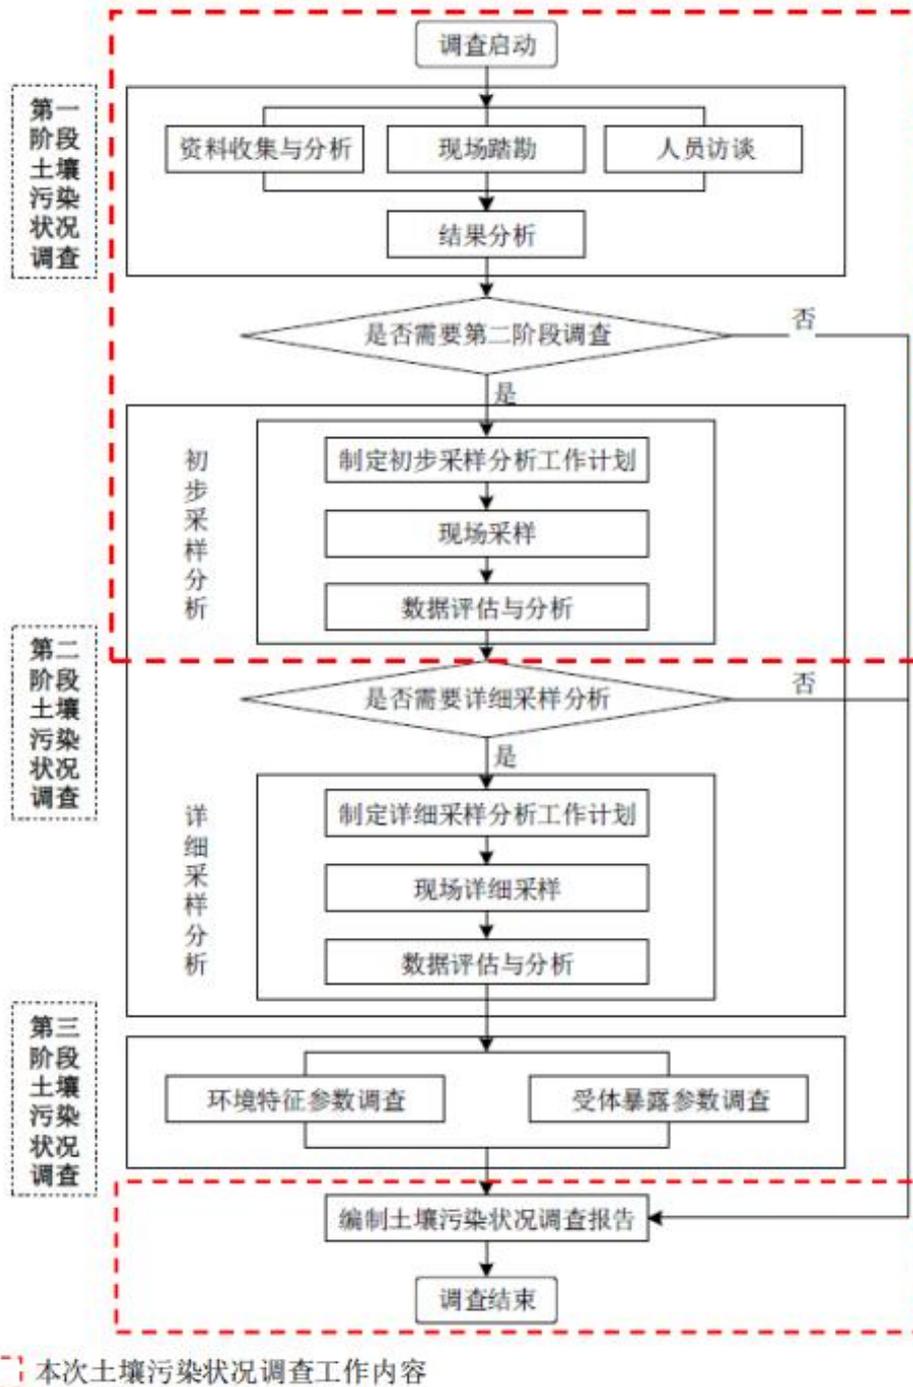
图2.3.3-1 场地环境调查的工作内容与程序

场地环境调查的工作内容与程序如图 2.3.3-1 所示。

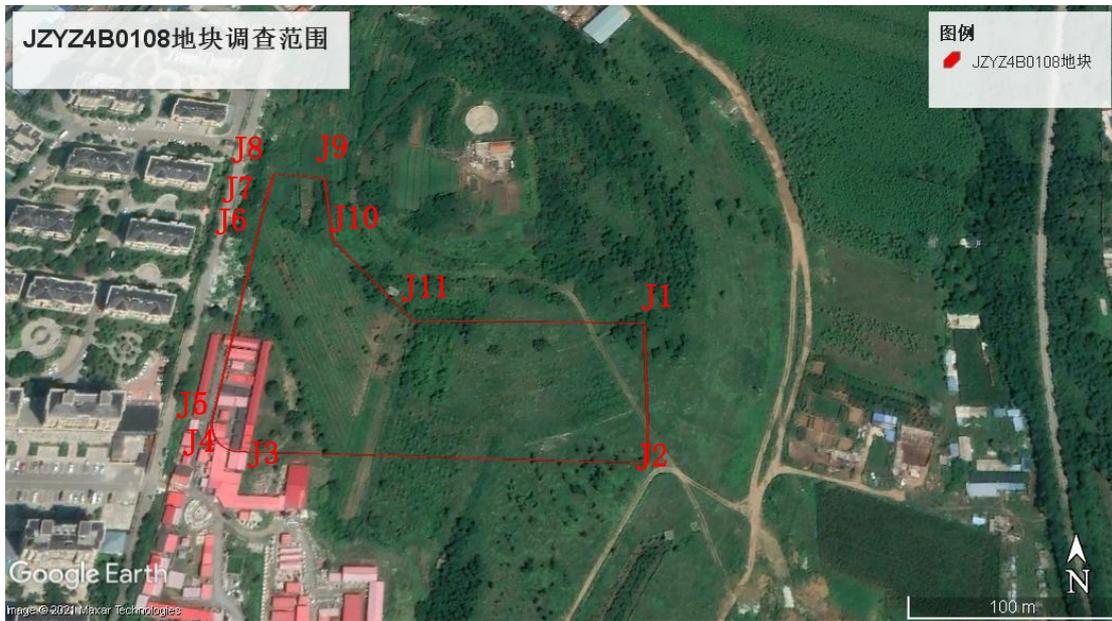
图2.4-1 地块调查范围示意图

本次地块调查工作范围为 JZY4B0108 地块，调查范围总计 19084 m²。本次调查地块各拐点坐标（（2000 国家大地坐标系）详见表2.4-1，地块范围示意图详见图 2.4-1 所示。

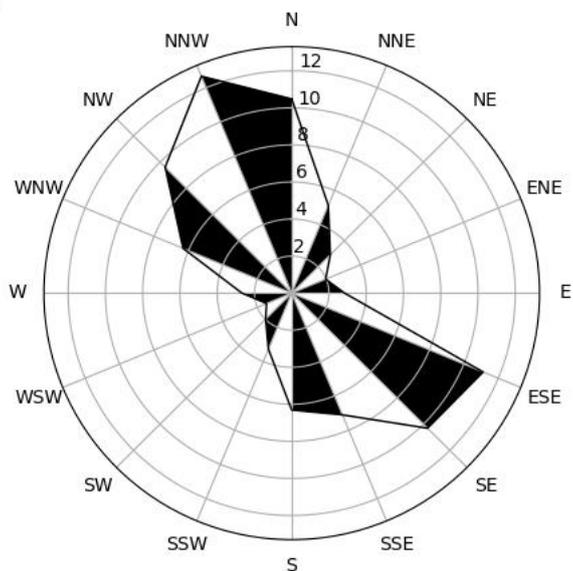
图3.1.2.1-1 金州风向玫瑰图（静风频率 2.93%）

近20年资料分析的风向玫瑰图如图3.1.2.1-1所示，金州气象站主要风向为NNW、ESE、N、SE、NW占54.19%，其中以NNW为主风向，占到全年12.67%左右。风向频率统计见表3.1.2.1-3与表3.1.2.1-4。

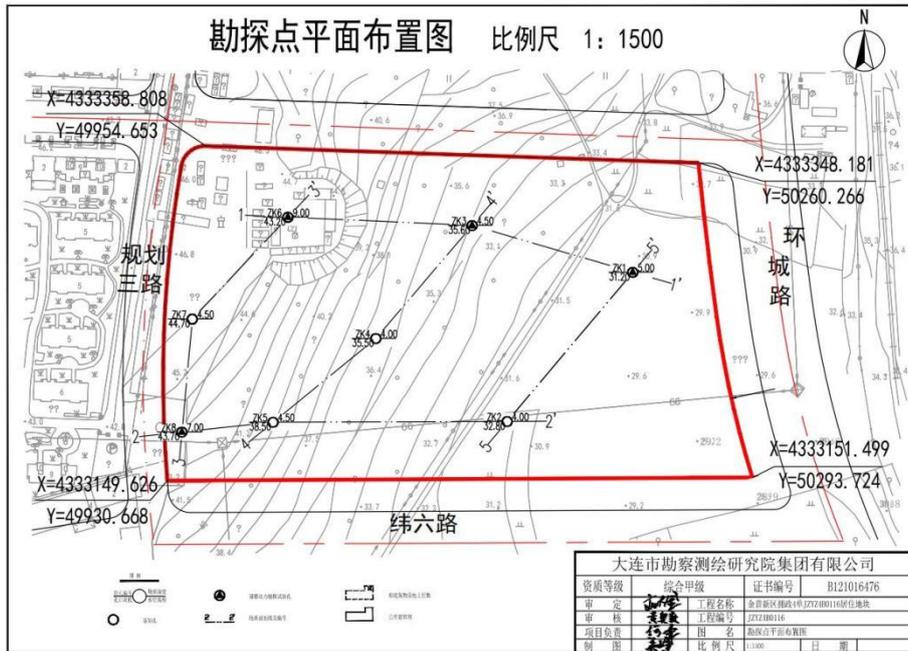
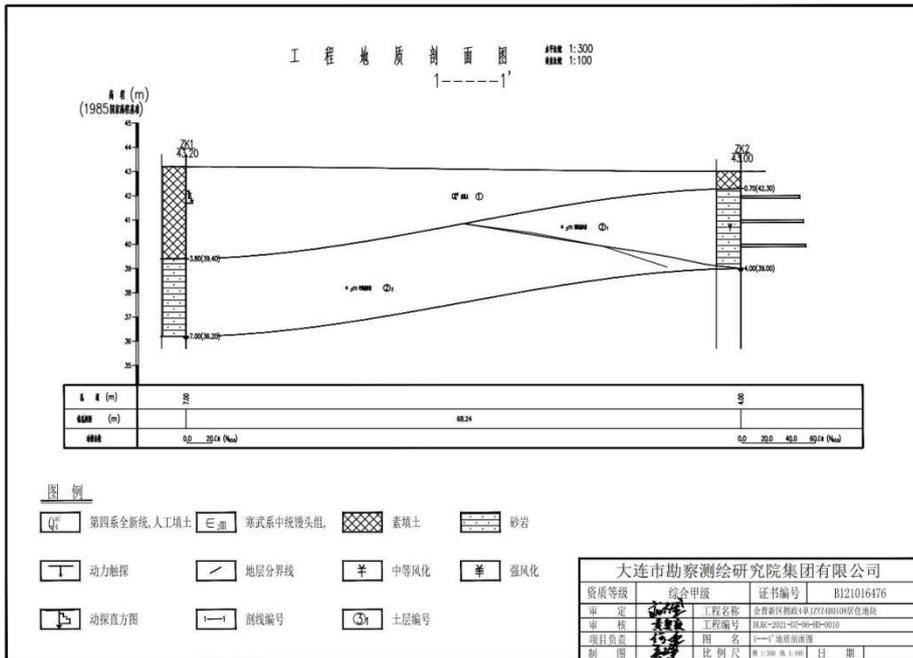
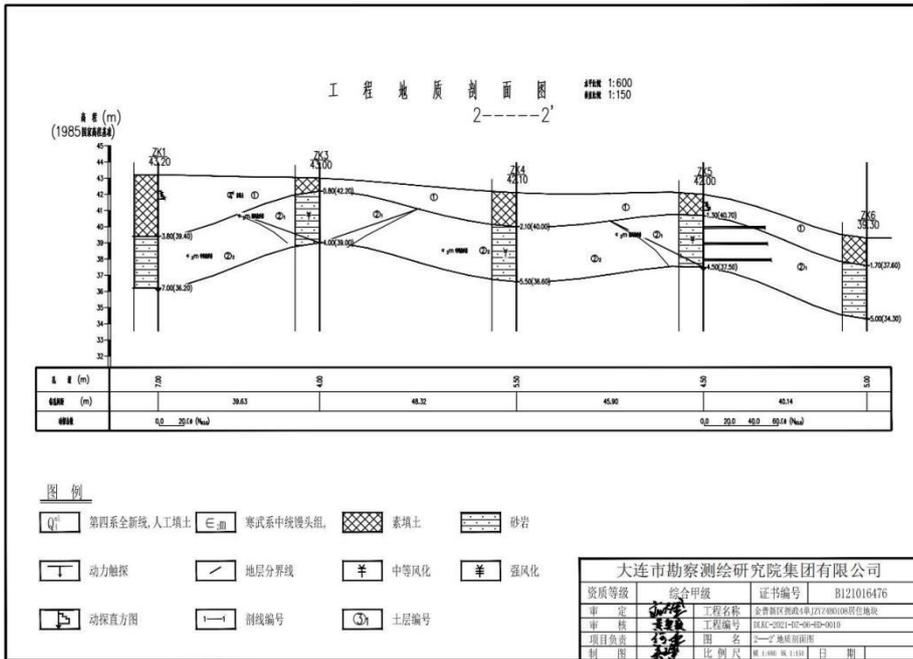
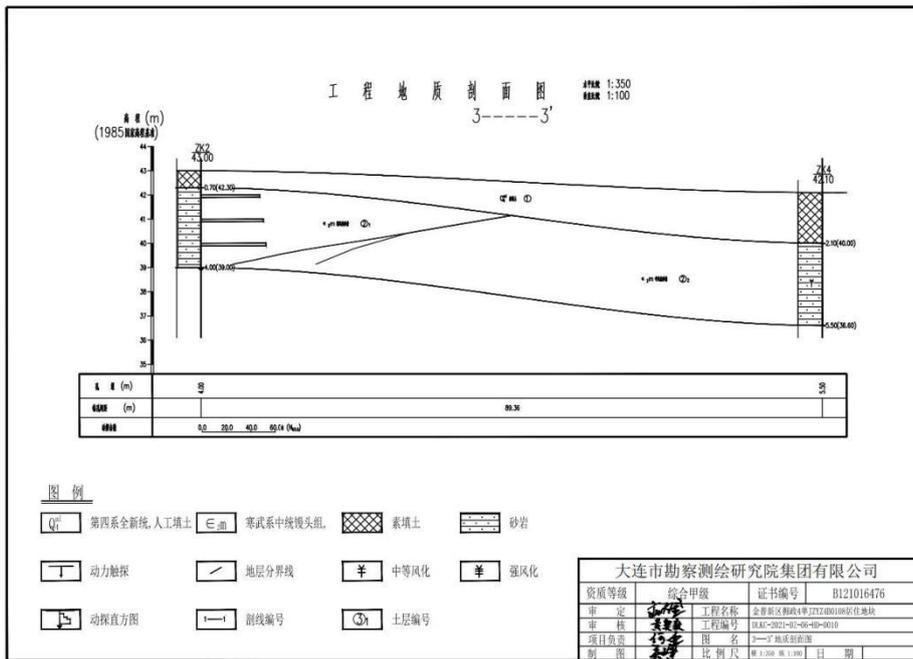
下图为地块地勘资料

根据本次勘察资料，本次勘察深度范围内的地层为第四系全新统人工堆积层(Q4ml)、寒武系中统馒头组($\epsilon 2m$)。各地层分述如下：

(1) 素填土(Q4ml)：黄褐色，以粘性土、碎石为主，碎石成份为石灰岩、砂岩为主，局部含块石，硬杂质含量10%-30%不等，分布不均匀，干燥-稍湿，松散-稍密。该层于场地内普遍分布，揭露层厚0.70m—3.80m，层底标高37.60m—42.30m。

(2) 强风化砂岩($\epsilon 2m$)：灰-灰褐色，粉砂结构，块状构造，主要矿物成分石英、长石。节理裂隙发育，岩芯呈碎块状，属软岩。该层于场地内大部分地段均有分布，揭露层顶埋深0.70m—1.70m，层顶标高37.60m—42.30m。

(3) 中风化砂岩($\epsilon 2m$)：灰-灰褐色，粉砂结构，块状构造，主要矿物成分石英、长石。节理裂隙较发育，岩芯呈块状、短柱状，属较硬岩。该层于场地内局部分布，揭露层顶埋深2.10m—3.80m，层顶标高39.40m—40.00m。

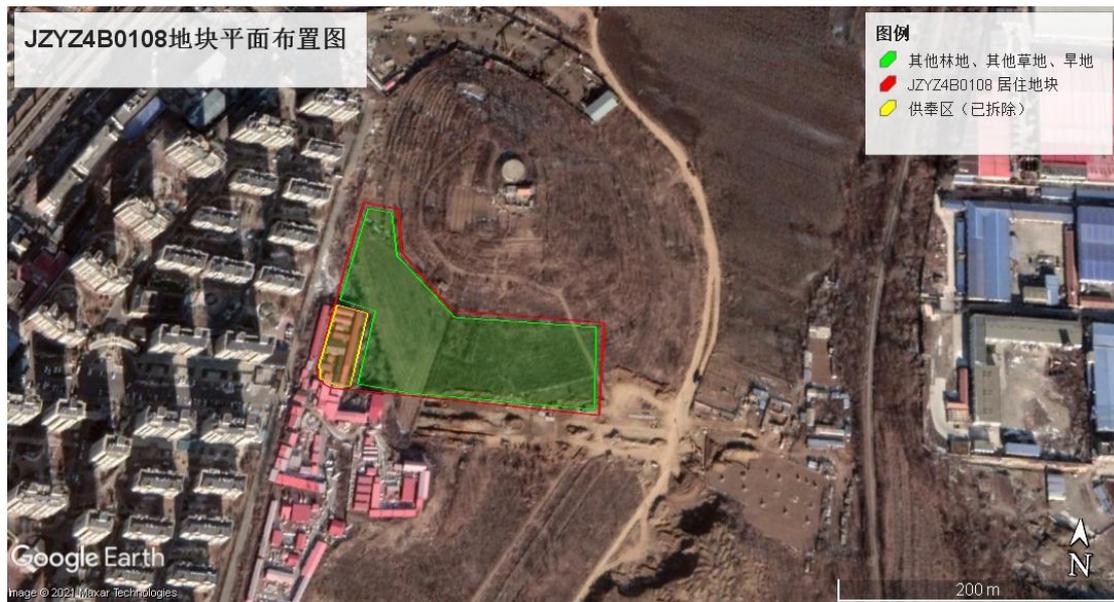
图4.1.3.1-1 调查地块区域布局简图

根据现场踏勘和人员访谈情况，结合调查地块历史影像地图，本次调查地块占地面积为 19084 m²，该地块 2013 年前用地性质为其他林地、其他草地、农用地（旱地）。2013 年后地块西南角部分区域用地性质变更为商业服务设施用地，主要从事佛庙供奉活动，面积约 1100 m²，其它区域用地性质未发生变更，仍为其他林地、其他草地、旱地。地块商业服务设施用地部分于 2021 年 2 月份左右开始拆除，该地块历史及现状未进行任何生产经营活动。

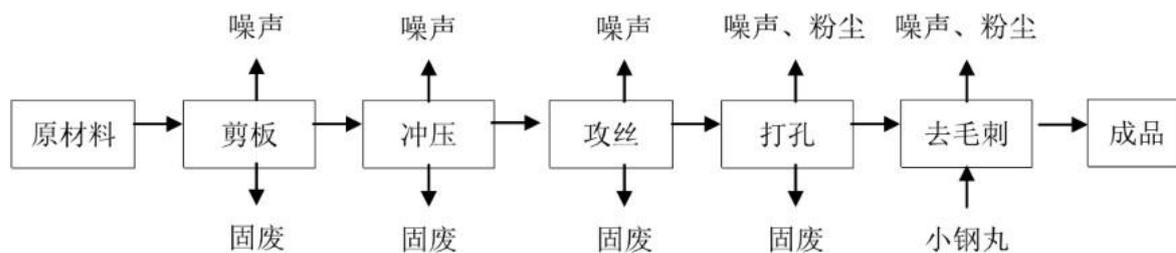
图 4-17 仪表配件加工工艺流程及产污环节图

根据客户要求，选择铜板、钢板、铁板、铝板或不锈钢板中的任意种为原材料，进行下料、冲压成型后，用攻丝机攻出螺纹，再用台钻进行打孔，再用振动去毛刺机去除零配件表面毛刺后，即为成品。

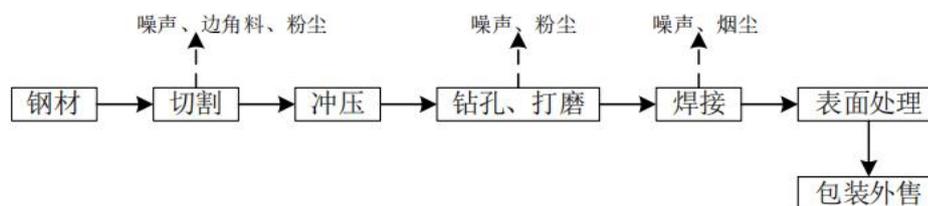
机械、铆焊加工工艺流程及排污环节如下图所示：

- ①首先将钢材用锯床切割至所需长度；
- ②然后将切割后的材料龙门刨床、加工中心、冲床等进行铣削、钻削、冲压等；
- ③用钻床和磨床等进行钻孔和打磨；
- ④利用碰焊机将五金配件和零部件焊接成半成品；
- ⑤将经过机加工的刚才半成品进行表面处理；
- ⑥将成品包装打包后外售。

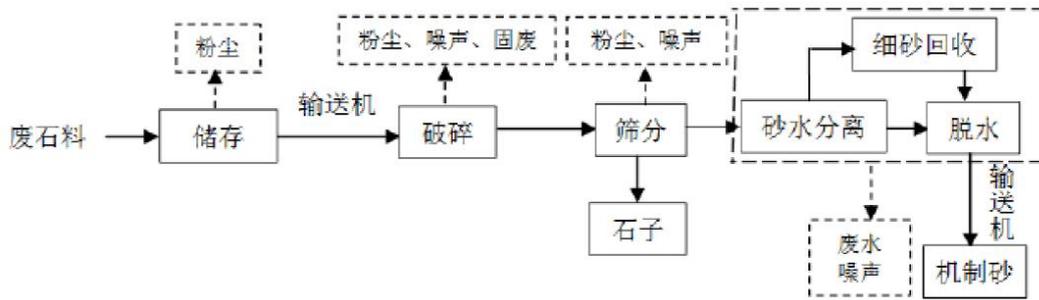
图4.2.1.8-1 石子及机制砂生产工艺流程及产污环节图

②破碎：原材料经输送机运输至鄂破机和锤破机进行破碎，输送机全过程封闭处理，鄂破机和锤破机上方设水雾喷头用于喷淋降尘，此过程产生极少量粉尘、筛选杂物、设备运行产生噪声；

③筛分：破碎后的物料经振动筛筛分出石子和砂，石子成品直接入库，砂导入洗砂机。洗砂机上方设水雾喷头用于喷淋降尘，此过程产生极少量粉尘、设备运行产生噪声；

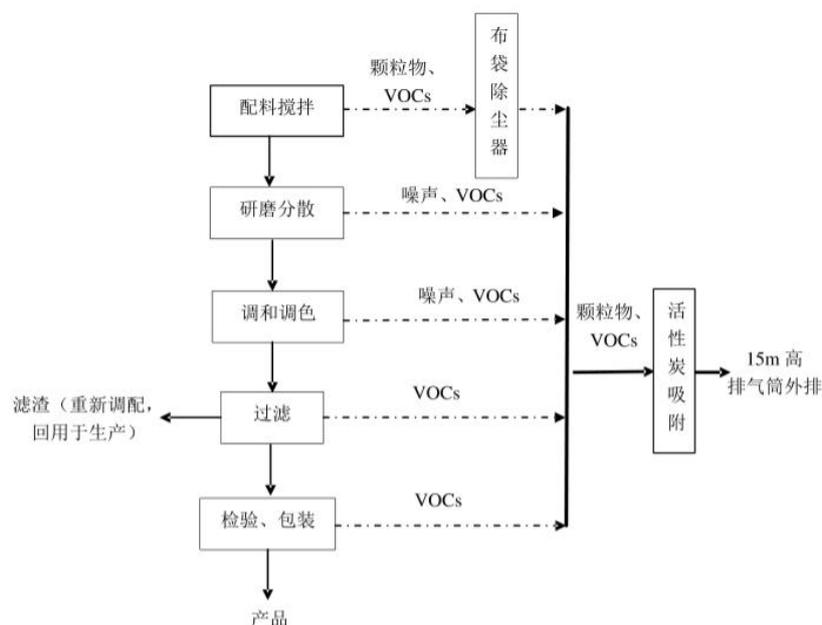
图4.2.1.12-1 防腐涂料生产工艺流程及产污环节图

防腐涂料主要工序包括投料混合搅拌、研磨分散、特色、过滤、检验等。本项目生产的防腐涂料的生产工艺流程相同，生产设备大体相似，不同之处主要是涂料使用的溶剂不同，每个产品的原辅材料种类和配比有所区别。

⑤检验、包装：将生产好的产品进行检测、包装。将待包装漆搅拌均匀，安装好过滤袋和漏斗，按规定装量调好台秤。放漆包装（标准 20 kg 桶），装完成后，拆除过滤袋和漏斗，清洗罐和截门刷罐水装桶做好标识，留配料循环使用。

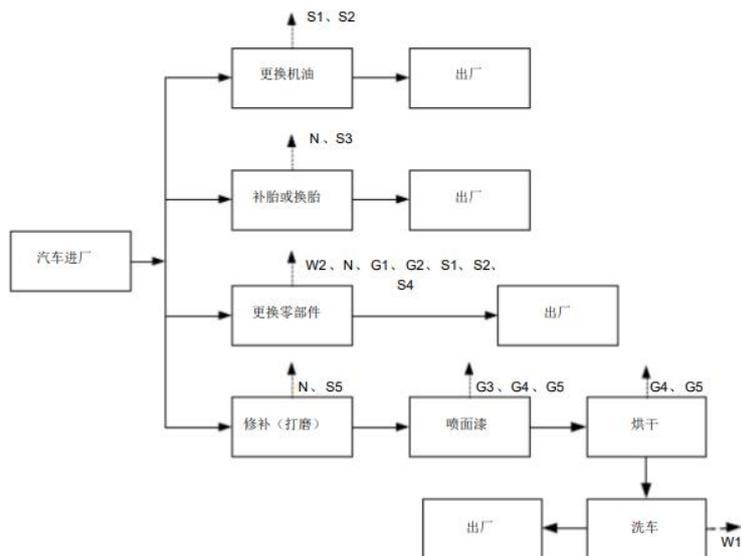
图4.2.1.17-1 汽车维修工艺流程及产污环节图

注： W1：洗车废水 W2：含油废水
 G1：焊接烟气 G2：汽车尾气 G3：漆雾 G4：非甲烷总烃 G5：二甲苯
 N：噪声
 S1：废机油 S2：含油抹布 S3：废旧轮胎 S4：废旧零部件 S5：废砂纸

②汽车部件维修：汽车进厂后由维修人员对汽车损坏部分进行加工（抛光、打磨等），零部件拆除、更换，焊接工序对零部件进行焊接，焊接后对零部件进行组装，检查测试后出厂。

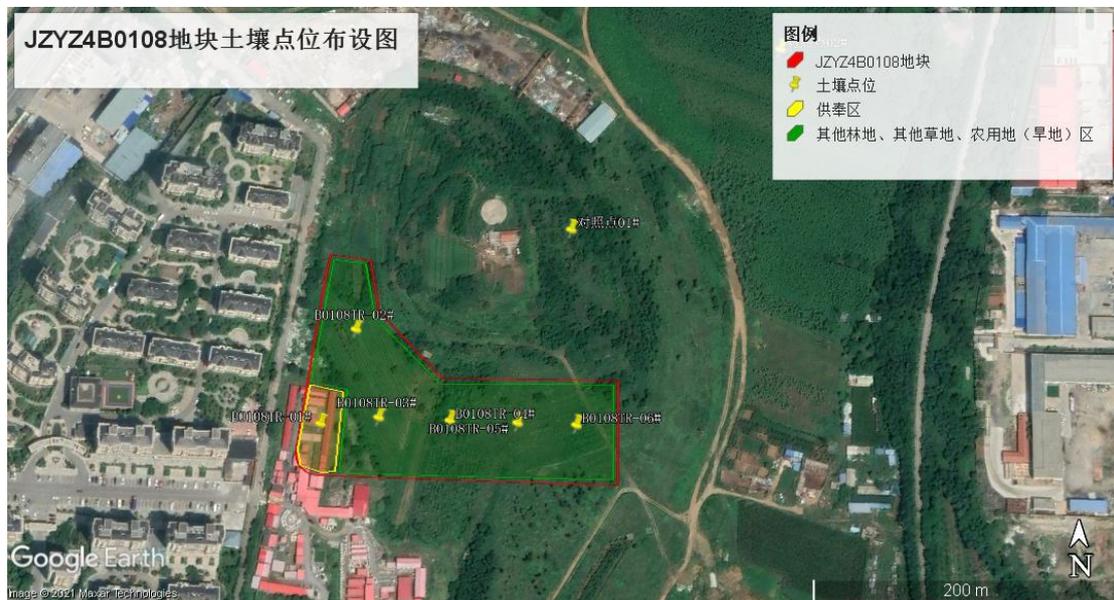
图7.1.2.1-1 JZYZ4D0108地块土壤点位布设图

监测点位	地块名称	采样深度	监测项目	点位坐标	布点说明
B0108TR-01#	JZYZ4D0108 地块	0~0.5m、 0.5~2.5m、 2.5~4.5m、 4.5~6.0m..... 至基岩/地下 水初见水位	45项基本项 +pH、石油烃 (C ₁₀ ~C ₄₀)、 α-六六六、β- 六六六、γ-六 六六、滴滴涕	39.133708° 121.731645°	供奉区

B0108TR-02#			45项基本项 +pH、石油烃 (C ₁₀ ~C ₄₀)、 α-六六六、β- 六六六、γ-六 六六、滴滴涕	39.134285° 121.731912°	其他林 地、其他 草地、旱 地区
B0108TR-03#		39.133746° 121.732100°			
B0108TR-04#		39.133728° 121.732659°			
B0108TR-05#		39.133712° 121.733188°			
B0108TR-06#		39.133699° 121.733654°			
对照点01#			45项基本项 +pH、石油烃 (C ₁₀ ~C ₄₀)、 α-六六六、β- 六六六、γ-六 六六、滴滴涕	39.134905° 121.733611°	地块外未 受扰动区 域
对照点02#	/	0~0.5m		39.136059° 121.735297°

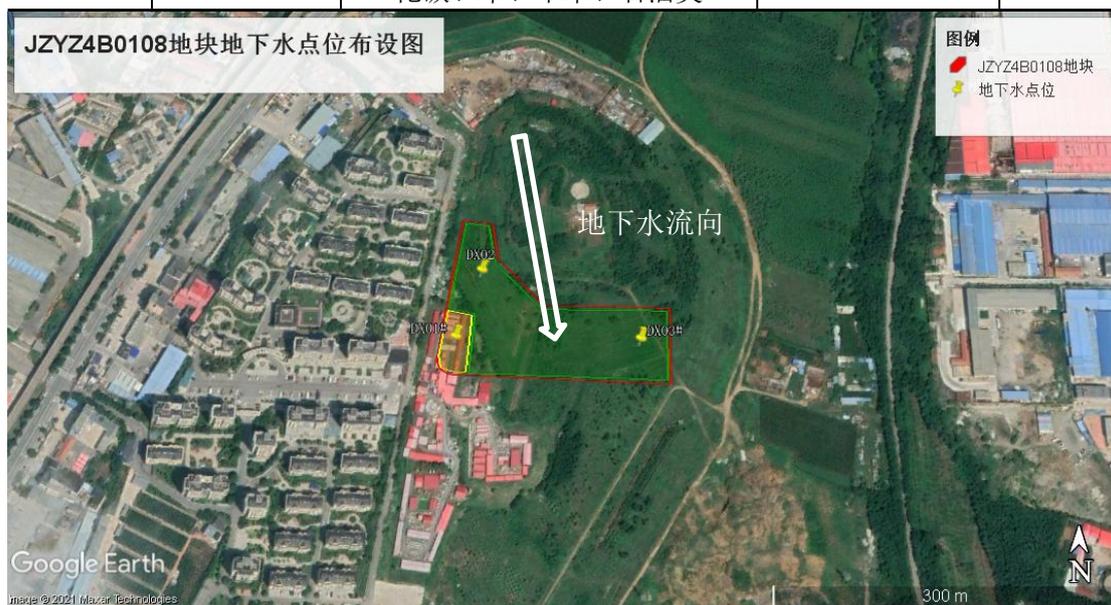
图7.2.2-1 地下水点位布设图

点位编号	点位坐标	监测项目	点位位置	备注
DX01#	39.133708° 121.731645°	pH、氨氮、硝酸盐、亚硝酸盐、挥发性酚类、氰化物、砷、汞、六价铬、总硬度、铅、铜、氟、镉、铁、锰、溶解性固体、耗氧量、硫酸盐、氯化物、镍、三氯甲烷、四氯化碳、苯、甲苯、石油类	同B0108TR-01#	/
DX02#	39.134285° 121.731912°		同B0108TR-02#	/
DX03#	39.133699° 121.733654°		同B0108TR-06#	/
