年产500吨石墨烯粉体及规模化石墨烯  
衍生产品、10万吨涂料、1.2万吨石墨烯  
改性乳液、树脂和塑料母粒项目(一期)

# 生产建设项目水土保持 监测季度报告

(2022年第1季度)

监测单位：泉州市贯弘投资咨询有限公司

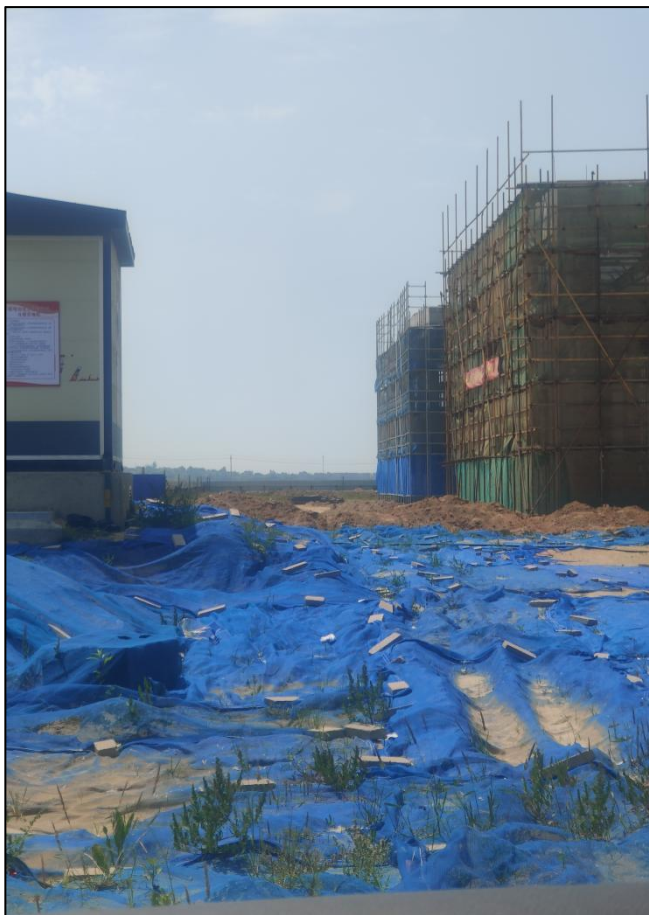
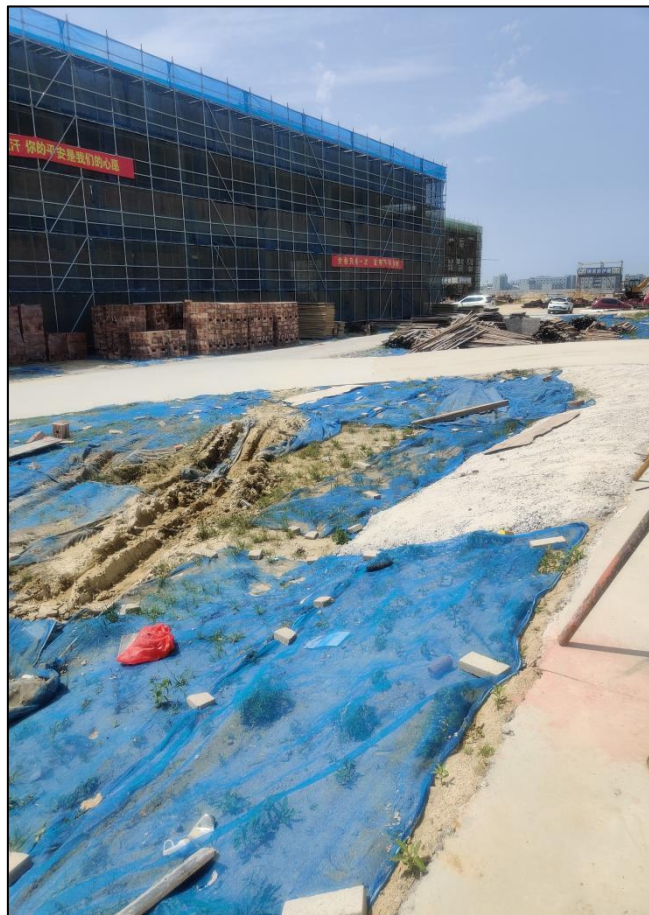
① 部分已扰动但未施工的裸露地块未采取足够的苫盖措施(水土保持方案措施设计量苫盖面积 10000.00m<sup>2</sup>，当前苫盖面积 4600m<sup>2</sup>)。

图 1-1 主体工程区裸露地块密目网苫盖

图 1-2 主体工程区裸露地块密目网苫盖

① 补充部分已扰动但未施工裸露地块的苫盖措施。

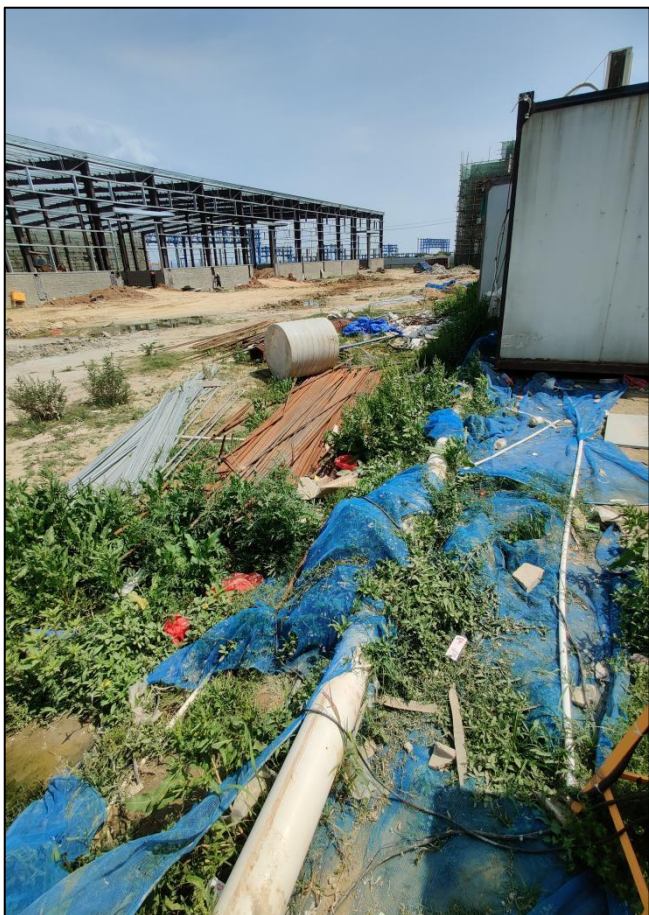
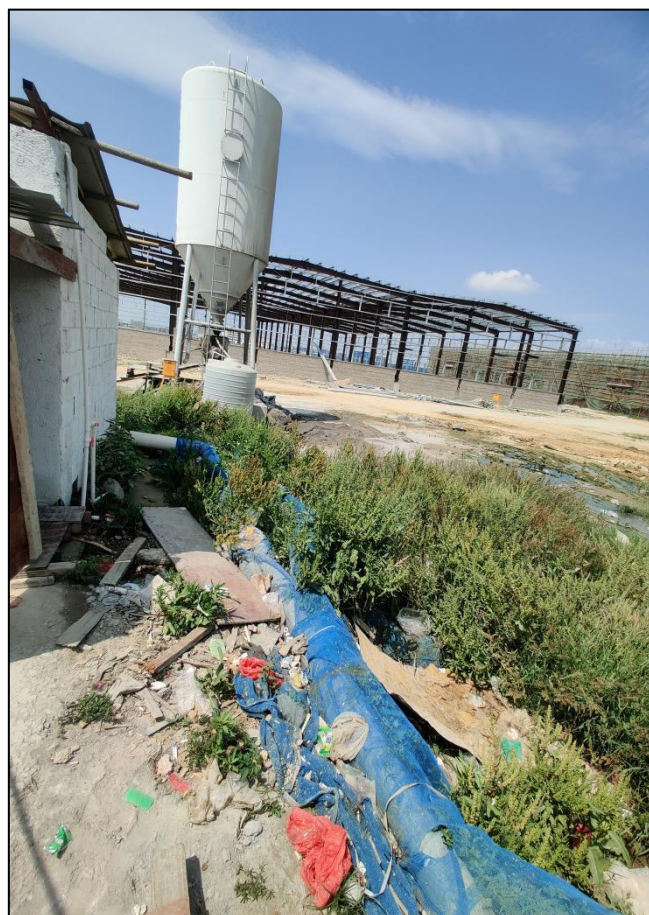
- ① 砖砌排水沟：实际实施为 pvc 管路，125.00m。

图 1-3 施工场地区排水管道

图 1-4 施工场地区排水管道
