## 前言

2022 年 4 月，我单位编制完成《粤桂县域经济产业合作示范区信都镇棚户区改造项目一桂圆路延长线工程水土保持监测总结报告》。

| 主体工程主要技术指标 | | | | | | | | | | | |
|---|---|---|--|---|---|---|---|---|---|---|---|
| 项目名称 | | 粤桂县域经济产业合作示范区信都镇棚户区改造项目一桂圆路延长线工程 | | | | | | | | | |

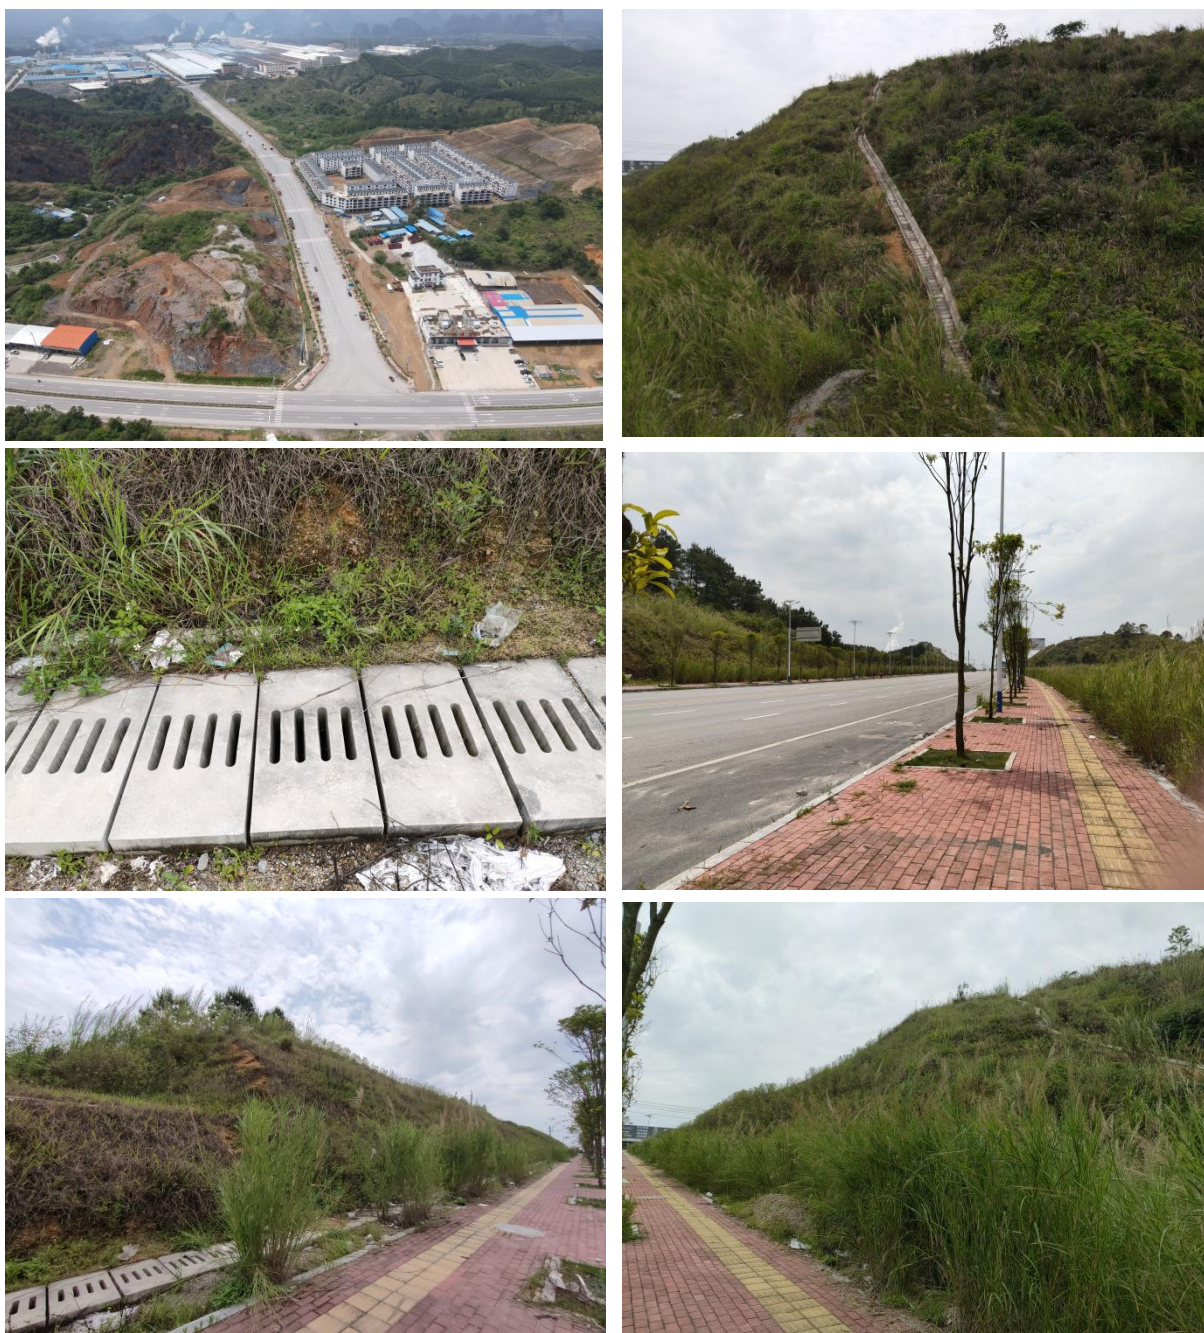
工程施工期采取临时排水、沉沙、覆盖等临时防护措施，施工后期及时进行覆土绿化。各项水土保持设施建成后，运行情况良好，各项水土保持设施安全稳定，暴雨后完好，未见损坏，起到了较好的水土保持作用，基本上达到了水土流失防治预期的效果，各项水土保持工程实施至今，有效控制了项目区水土流失，防止水土流失危害的发生，恢复和改善了项目区生态环境。

工程实施水土保持措施基本按照水土保持措施设计要求施工，工程质量评定合格。
