池州市贵池区安子山铜多金属矿采矿工程（不含选矿厂和尾矿库）

# 水土保持设施验收报告

编制单位：池州泉润工程咨询有限公司

二〇二一年一月

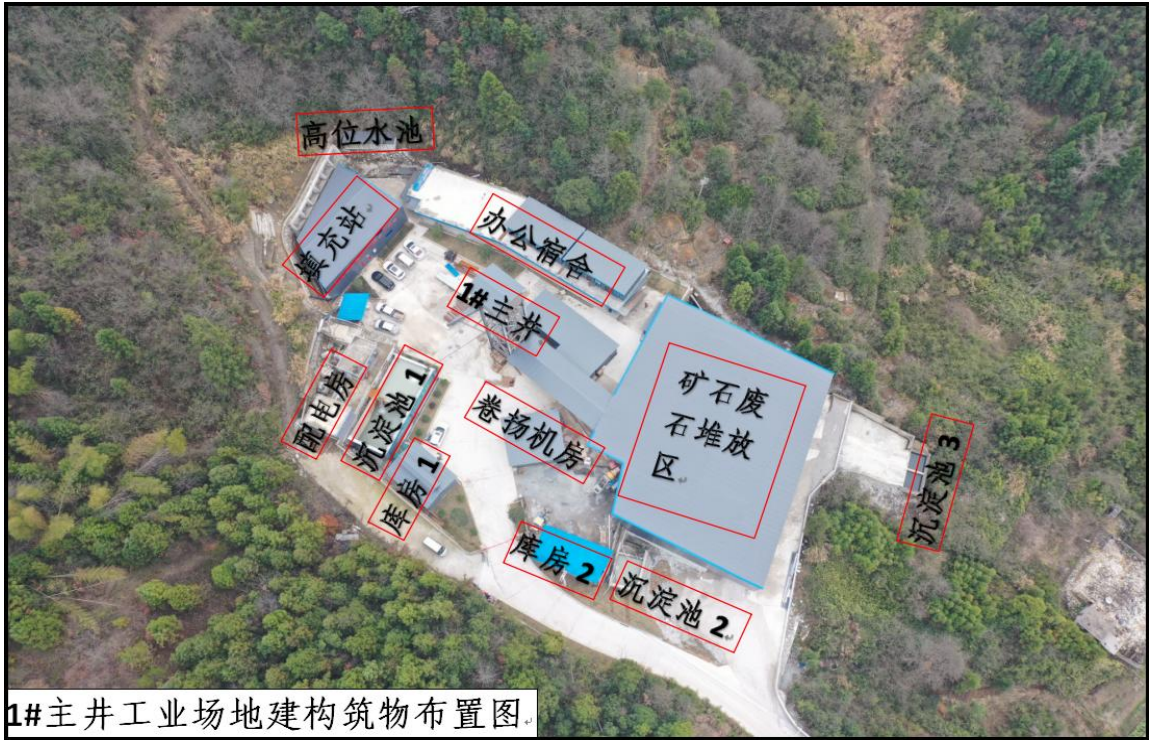
1)平面布置:1#主井工业场地共设2处出入口,分别位于场地西侧中部和西南角处,西侧中部出入口用于通往场地中部主井区域,西南角出入口用于车辆通往矿石废石堆料场。西侧中部出入口左侧有1处库房,用于堆放器具材料等;右侧为卷扬机房;正前方为1#主井及提升机房,地下矿石经该处提升至地面;与1#主井衔接且位于主井南侧的为矿石和废石堆料场,地下矿石和废石提升至地面后堆放于此,随后由运矿车运至选矿厂;1#主井东侧为办公宿舍楼,用于工人生活住宿及办公等;1#主井西侧为沉淀池1,主井地下涌水排至该沉淀池;沉淀池北侧为工业场地的配电房;工业场地最北侧为充填站和高位水池,为了保护地表不塌陷,井下开采4~5年后,井下回采空区必须充填处理,因此需设置充填站一处;西南角入口左侧设沉淀池2;场地最南侧设沉淀池3。

2)竖向布置:1#主井工业场地内原占地类型为林草地,原地面标高159~175m,现状设计地面标高160~170m,整体呈北高南低状,东高西低。

**1#主井工业场地布置情况如下图所示:**

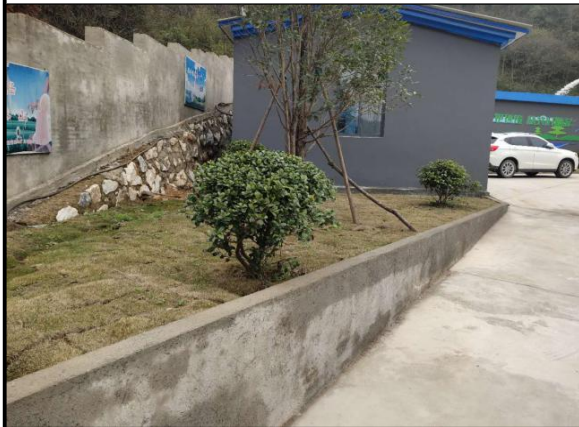
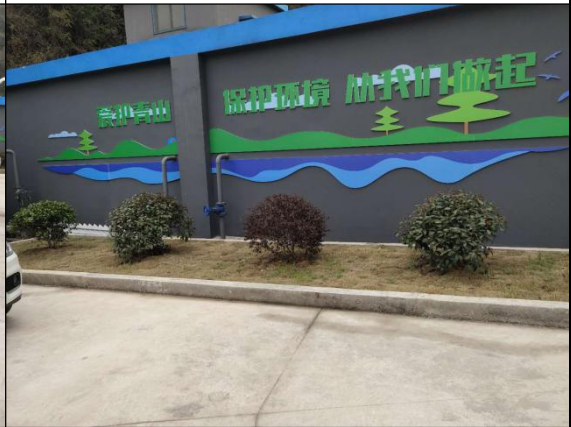
1#主井工程区内绿化

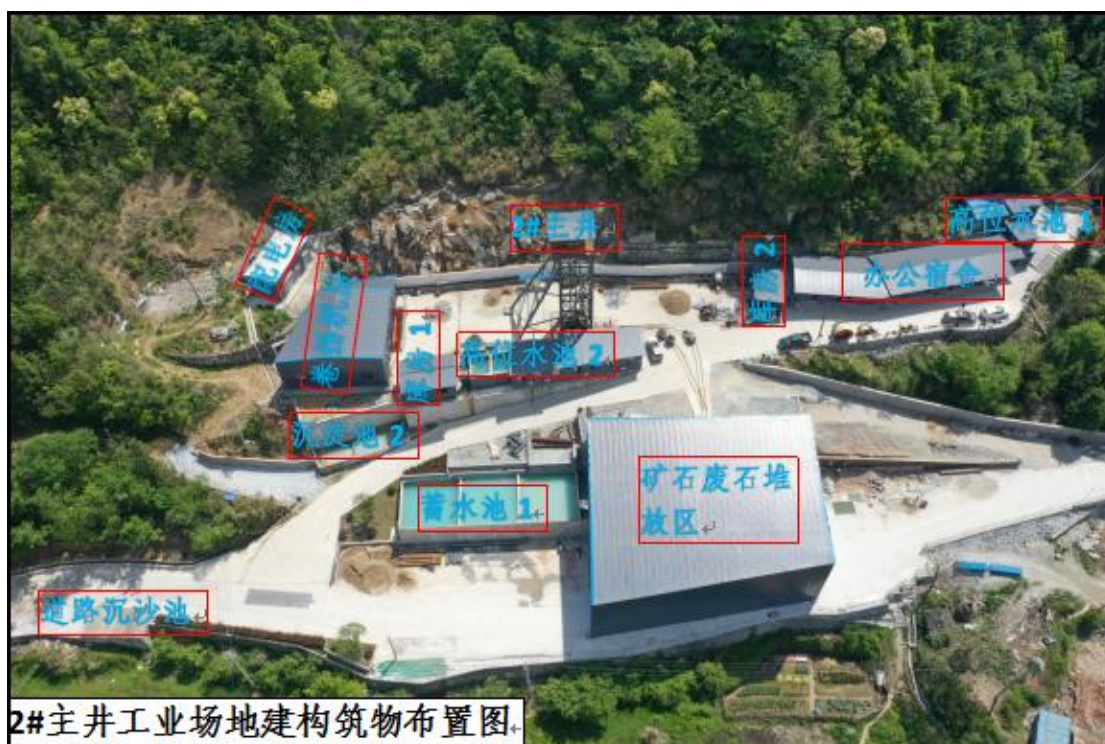
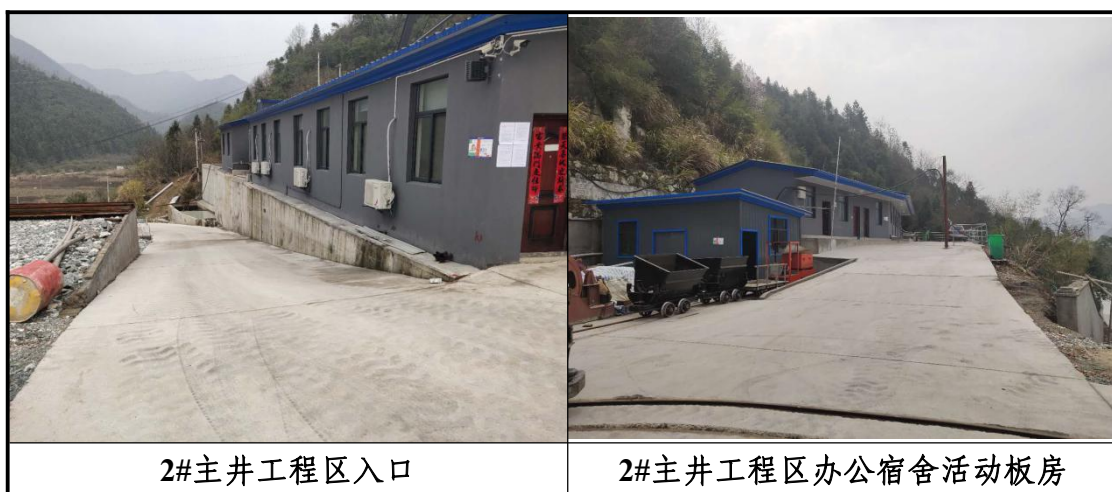
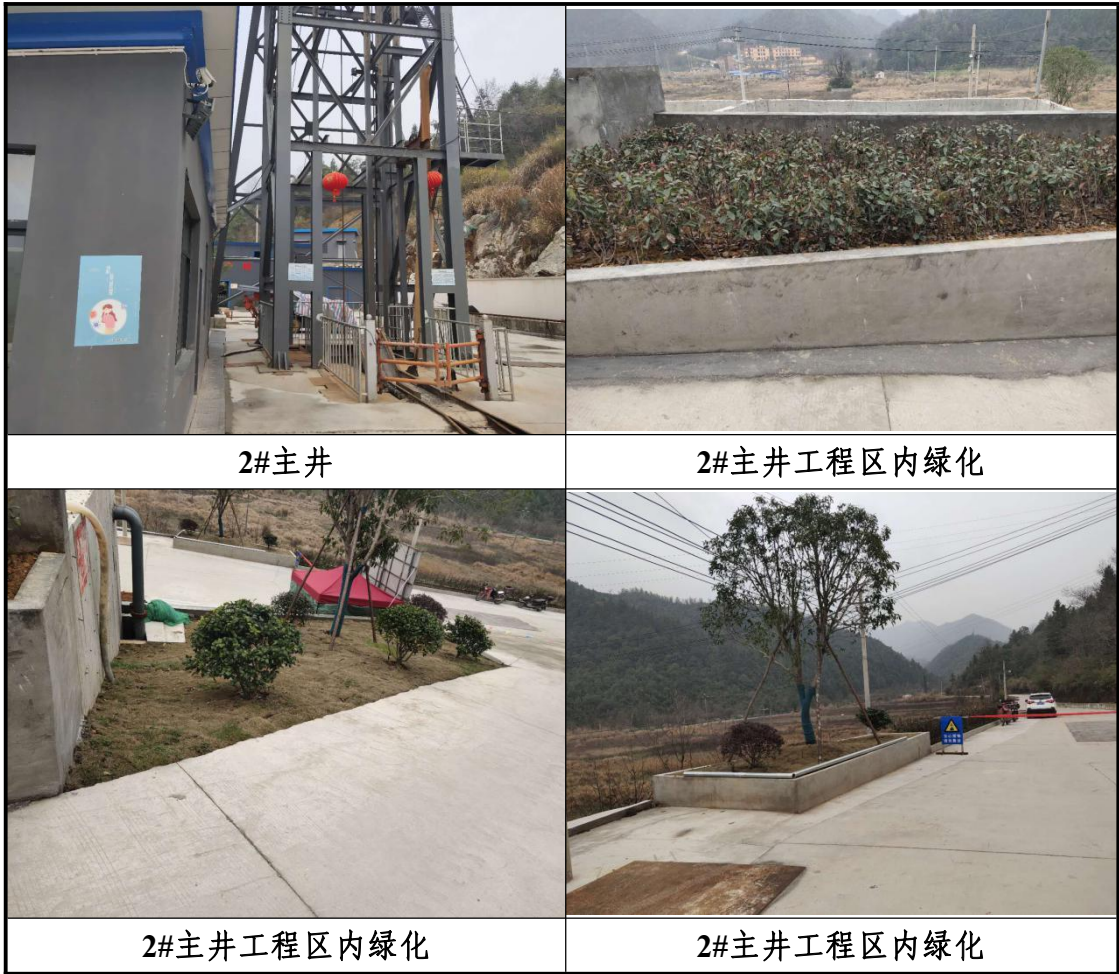
**1) 平面布置：**2#主井工业场地整体呈不规则梯形状，中间穿过一条水泥路将地块一分为二，水泥路宽 3~4m，用作通往主井场地的主要道路；水泥路北侧中心有一出入口，作为进入主井场地的唯一出入口，出入口左侧为 2#主井及提升机房，地下矿石经该处提升至地面；2#主井左侧有一小蓄水池 1，地下井水抽至于此水池；蓄水池 1 左侧为库房 2，主要用作放置机械材料等；库房 2 左侧为卷扬机房，用作 2#主井提升卷扬；地块西北角为配电房，为 2#主井工业场地供电；出入口右侧为员工宿舍及办公楼，场地东北角为高位水池；水泥路南

侧正中心为矿石及废石堆放区，地下矿石经 2#主井提升至地面后，堆放于此，后经运矿车运至选矿厂；矿石和废石堆放区左侧有 3 座小蓄水池 1、2、3；地块西南角有一小沉淀池 2。

**2)竖向布置:**2#主井工业场地原占地类型为林草地，原地面标高 150~164m，现状设计地面标高 152~162m，整体呈北高南低状，东高西低。占地面积 0.51hm<sup>2</sup>，位于矿区范围东北侧，整体呈不规则梯形。

2#主井工业场地布置情况如下图所示：

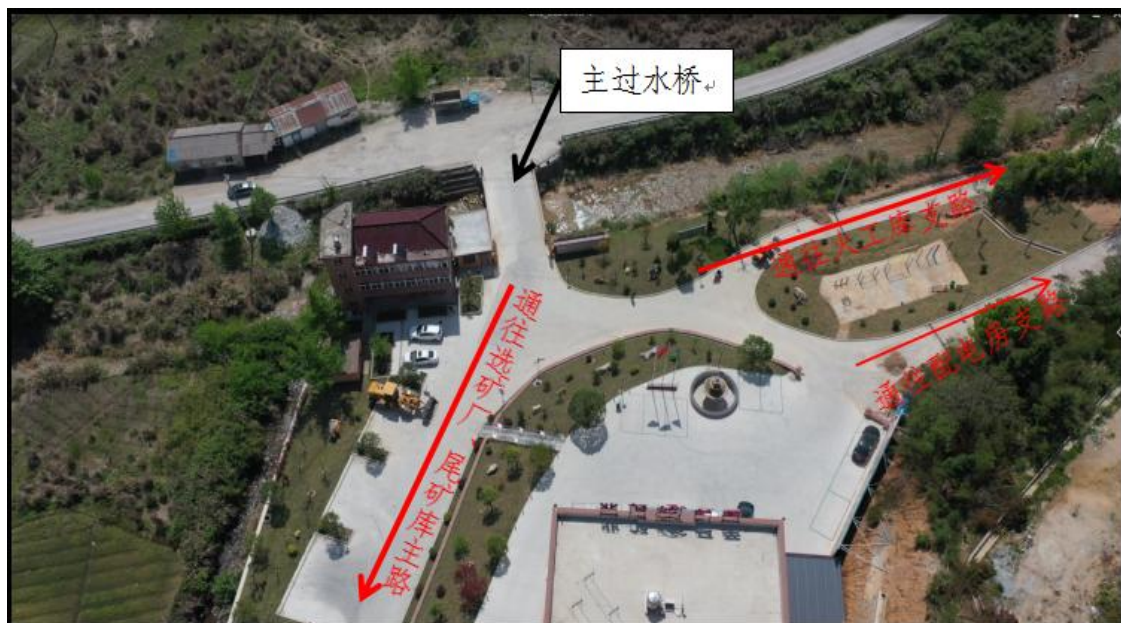
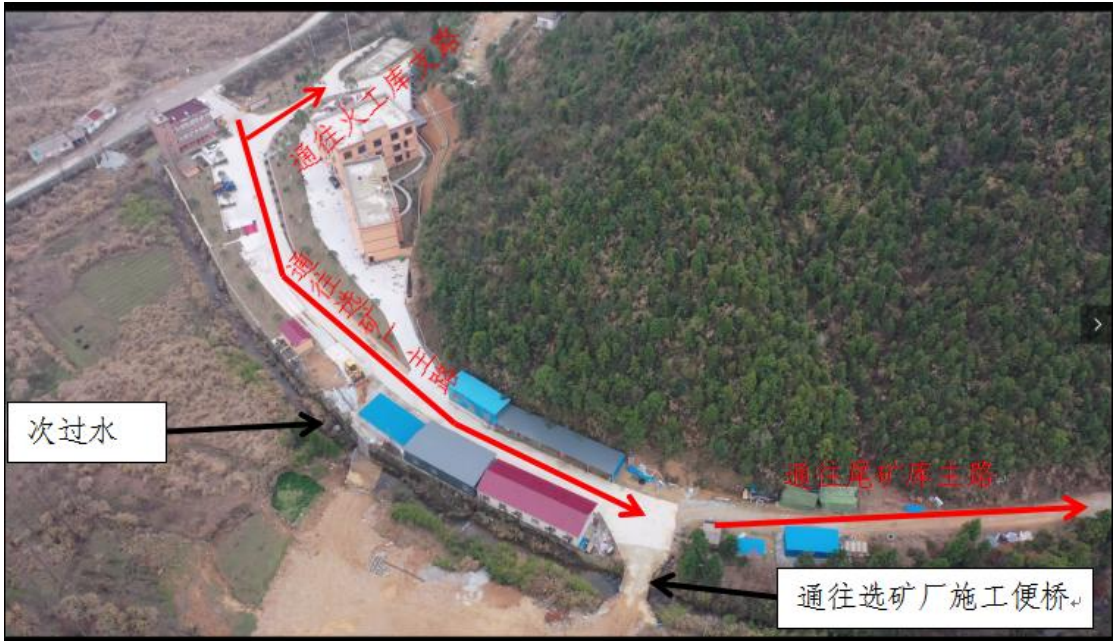
**1) 平面布置：**厂内连接道路位于矿区西侧地块，各建构筑之间，整体呈东西走向。起点位于现有 005 县道上东经 117°41'41.6"，北纬 30°29'8.2"向西拐点处，进入西侧地块大门起，由于 005 县道与西侧地块之间有一长冲溪，因此搭建一座主过水桥连接 005 县道及西侧厂区道路；进入厂区主路一直往西通往选矿厂区及尾矿库区，长 524m，宽 4~6m，该路为运矿车主要通行道路，井下开挖的矿石废石经该道路运至选矿厂和尾矿库区，主路与选矿厂之间有一东西向溪流，因此需搭建一座次过水桥连接支路与选矿厂，施工期间在次过水桥上游 55m 处搭建一座施工便桥方便施工；在入口处，主路衍生出两条近乎南北向支路，其中一条支路通往新办公区和配电房长 37m，宽 3m；另一条支路通往工人宿舍和火工库长 504m，宽 3~4m。

**2) 竖向布置：**通往选矿厂及尾矿库的主路原始标高为 141.95m~154.93m，设计标高为 141.95m~155.01m，起点厂区入口处最低，终点尾矿库入口处最高；通往新办公区及配电房的支路原始标高为 143.84m~155.12m，设计标高为 143.84m~156.28m，由起点处至配电房逐渐递增；通往火工库的支路原始标高为 143.84m~156.12m，设计标高为 145.54m~156.28m，起点、终点高，中间低。场内连接道路是在原有上山小道基础上拓宽，未进行大挖大填。

厂内连接道路布置情况如下图所示：

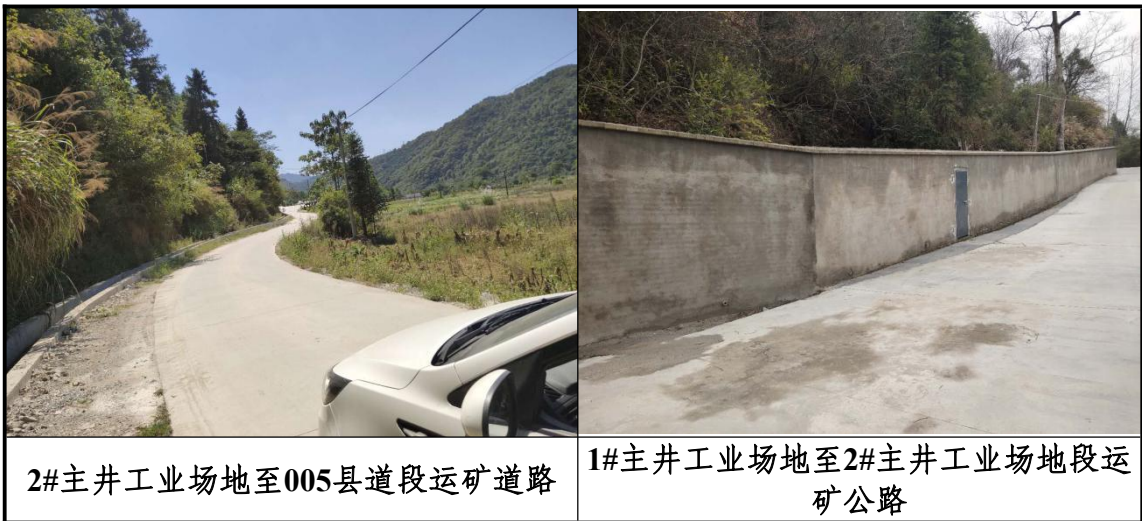
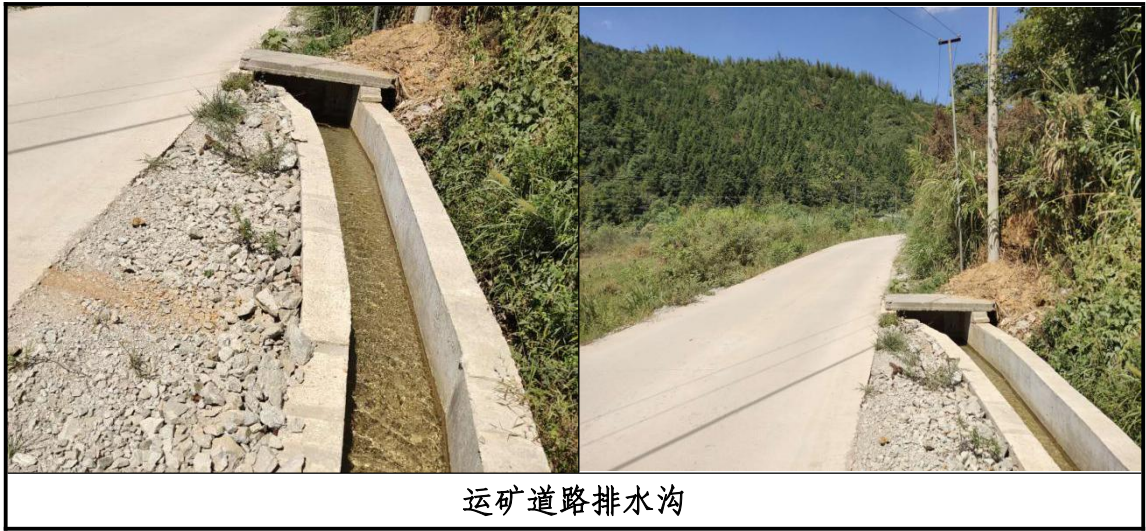
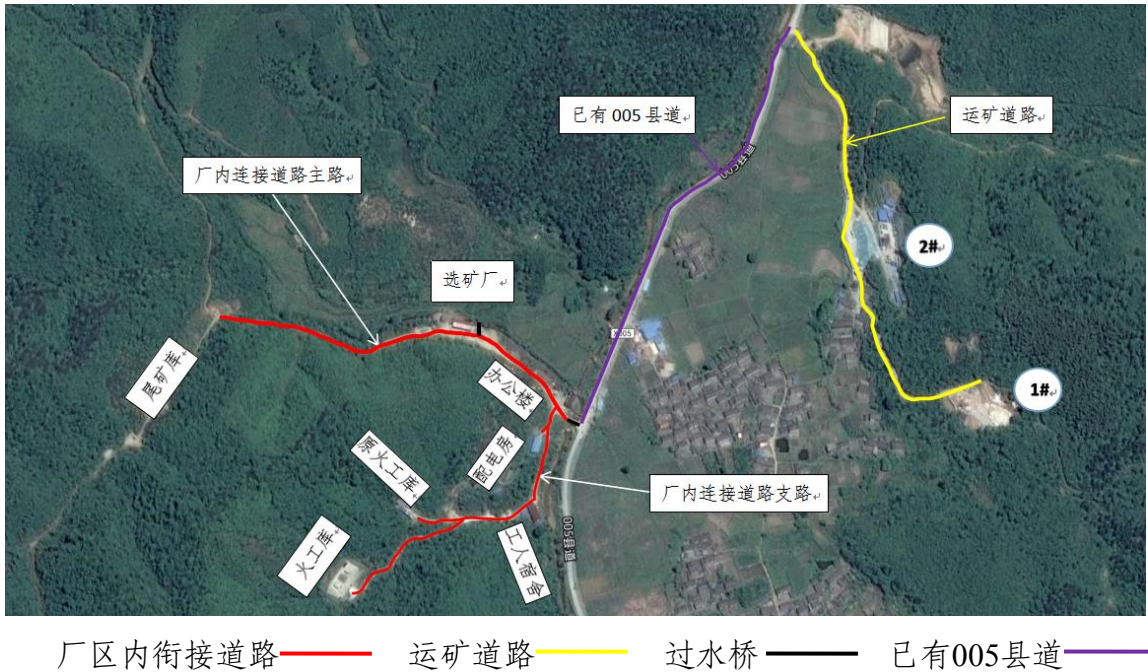
**1) 平面布置：**起点位于005县道上东经117°41′51.1″，北纬30°29′23.4″向东拐点处，途径2#主井工程区，终点位于1#主井工程区入口处。

**2) 竖向布置：**起点至2#主井工业场地之间的运矿道路原始地面标高148.3~150.1m，设计标高148.3~150.8m；2#主井工业场地至1#主井工业场地之间的运矿道路原始地面标高150.1~171.2m，设计标高150.8~171.8m；

运矿道路布置情况如下图所示：

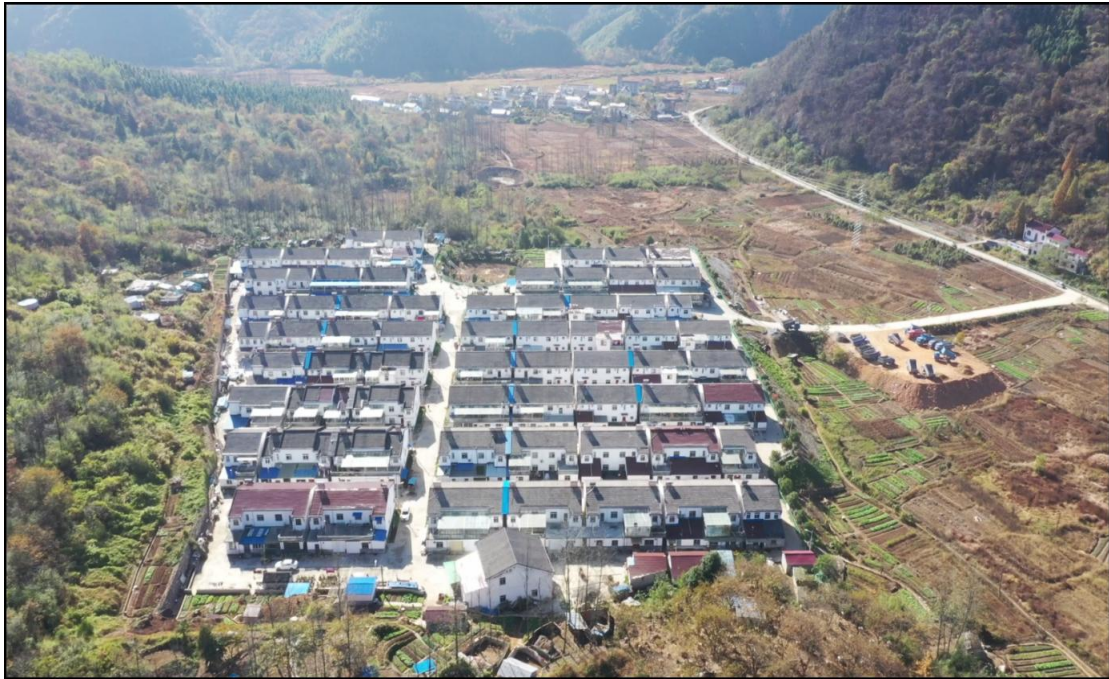
**1) 平面布置：**建设单位在矿区东南侧地表移动范围外建设了统一安置区，安置区位于 005 县道西侧，于 005 县道东经 117°41'48.6" 北纬 30°28'48.08" 处向西建设一条通往安置区的道路，长 150m，宽 6m，该道路为进入安置区的唯一道路。安置区内由南向北依次依次为活动广场、住宅楼，安置区内部道路布置于

各建构筑物之间。安置区外东侧山坡上，新建一高位水塔，用于给安置区居民供水。安置区边界界定图见附图 4-2。

**2) 竖向布置：**安置区原地面标高+132m~+154m，占地范围内西侧和东北角有一处山坡，地势较高，其余范围内地势较为平坦，整体地势起伏较大。现状设计标高为+143m~+145m，北高南低，最北侧为活动广场。

**安置区地理位置及布置情况如下图所示：**
