大田坝电站-交际河变电站35KV送出工程

水土保持设施验收报告

建设单位：布拖金江水电开发有限公司

验收单位：凉山州康红技术咨询服务有限责任公司

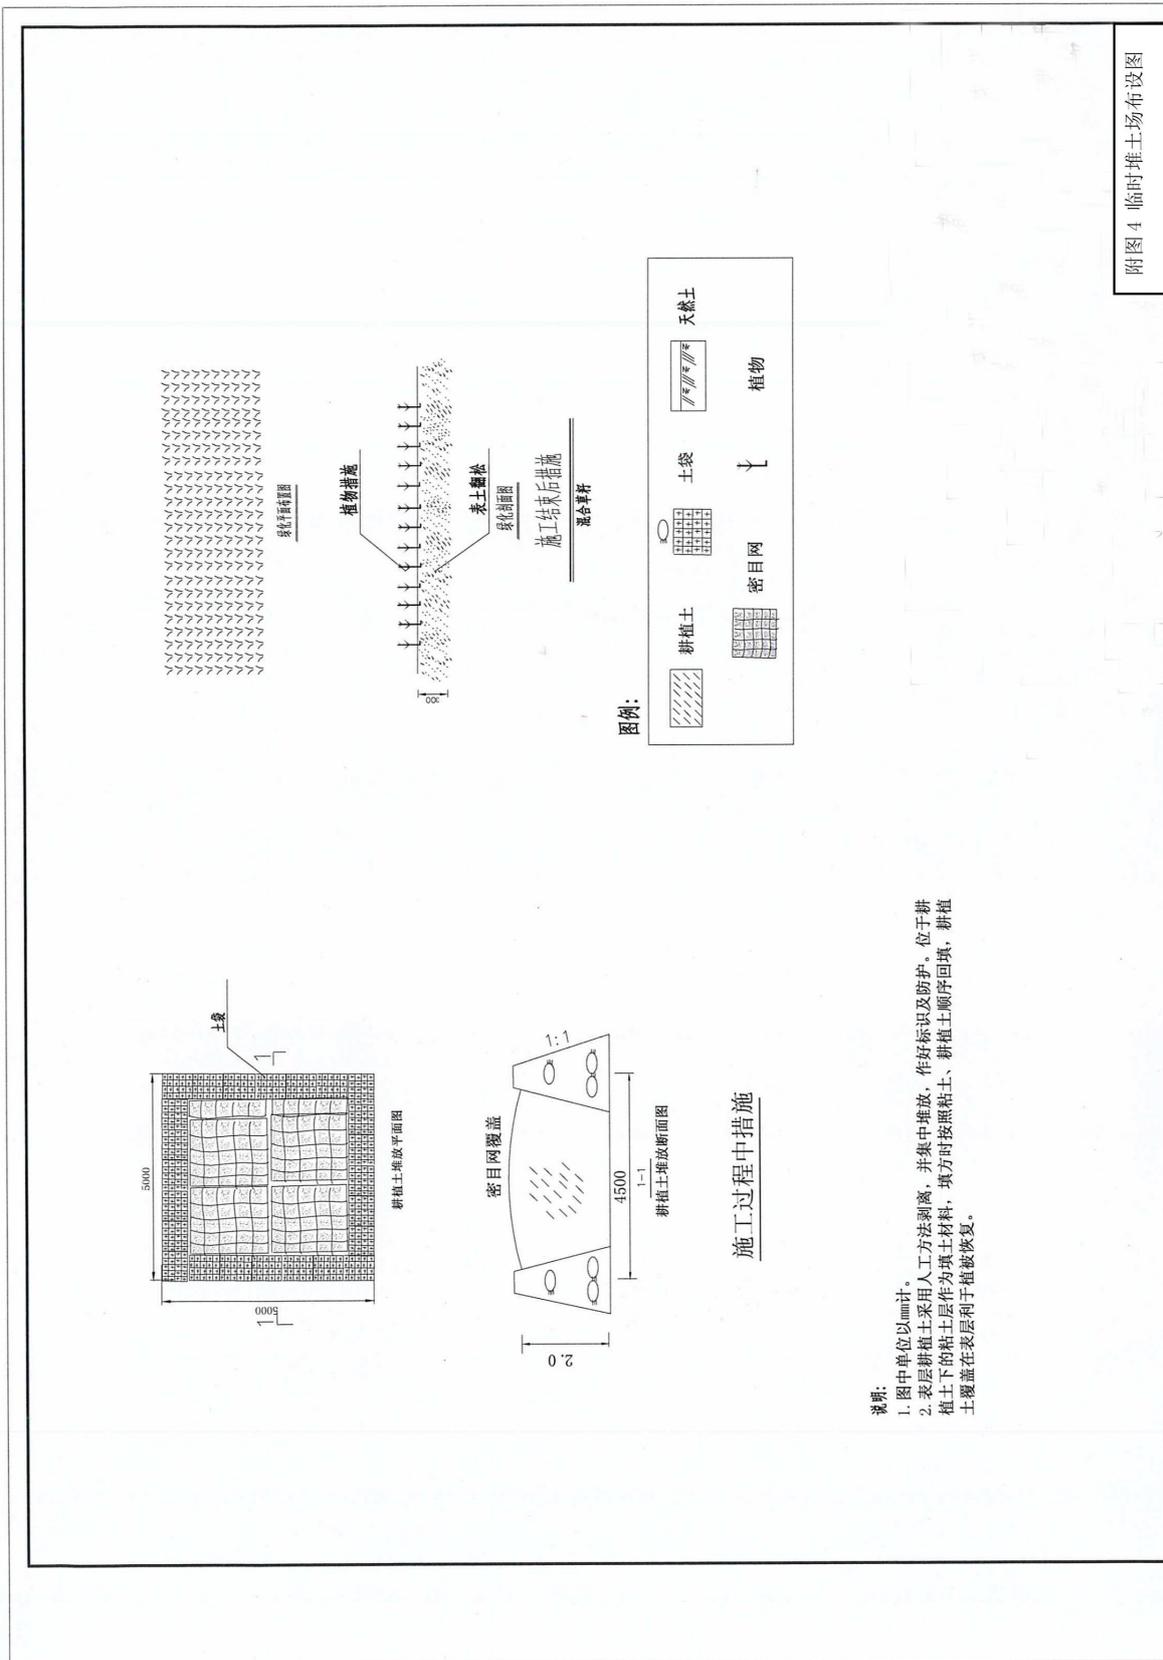
附图 4 临时堆土场布设图

1. 图中单位以mm计。
2. 表层耕植土采用人工方法剥离，并集中堆放，作好标识及防护。位于耕植土下的粘土层作为填土材料，填方时按照粘土、耕植土顺序回填，耕植土覆盖在表层利于植被恢复。

在塔基剥离的表土、平台、基础等土石方施工时，开挖出的土石方将松散地堆放在塔基施工临时占地内，在施工人员的扰动下会垮塌，降雨时易被冲走。为减少水土流失，需要在堆土坡脚堆码单排双层土袋进行挡护，顶面用密目网遮挡。部分土袋可用于施工结束后对塔基余土堆放时的挡护。

大田坝电站交际河变电站35kV送出工程开挖土石方共计4428m³(含剥离表土量)，平均每基塔需临时堆放的土石方约为105m³。为减少因雨水冲刷临时堆土而产生的水土流失，坡脚用土袋(尺寸为:550mm(长)×350mm(宽)×50mm高，装土0.03m³)装土拦挡，同时为防止降雨冲蚀，堆放体顶、坡面均用黑色密目网遮盖，全线需密目网7182m²，土袋5502个，共装土165m³。

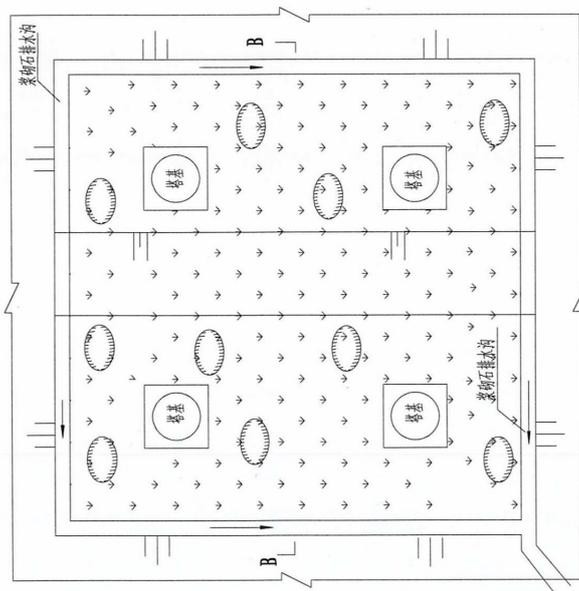
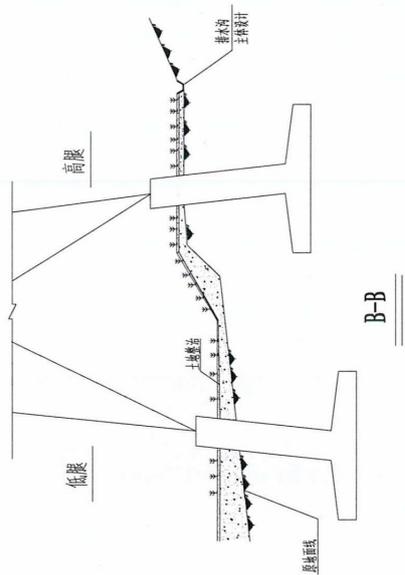
附图 5 排水沟、土地整治、绿化布设图

平面示意图

1. 高低腿考基适用于位于山区的山腿、斜坡场内。
2. 考基施工结束后，推平堆放弃土。
3. 土地整治后在其表面播撒草种。

经分析，该区域内塔基需撒播灌草进行保护的面积为除塔基立柱永久占地(0.02hm^2)外的占地面积，将施工前剥离的表土覆盖后整平，在其表面上撒播草籽，恢复植被，提高覆盖度。
