香格里拉大峡谷巴拉格宗景区巴拉村及泽嘎塘古村落修复改造建设项目（巴拉村片区）

# 水土保持监测总结报告

监测单位：云南文产香格里拉市巴拉格宗旅游开发有限公司

2019 年 9 月

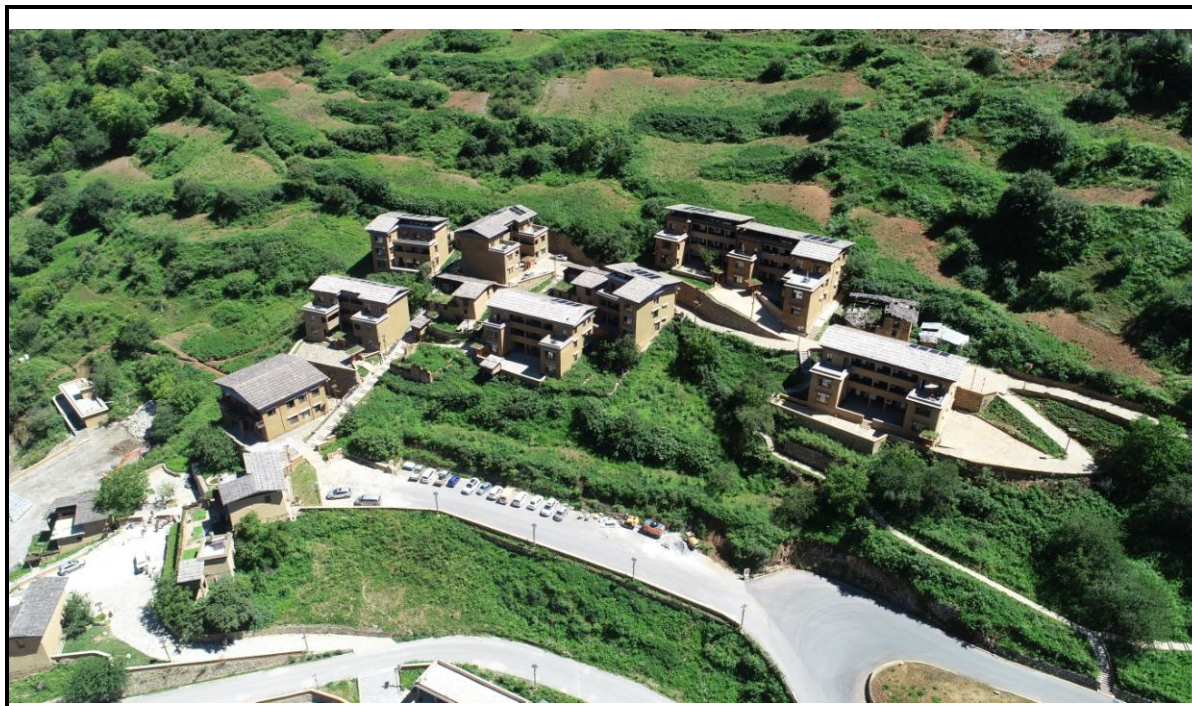
构建筑物现状

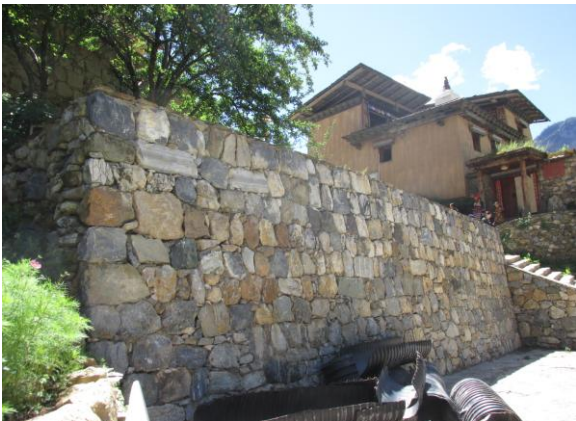
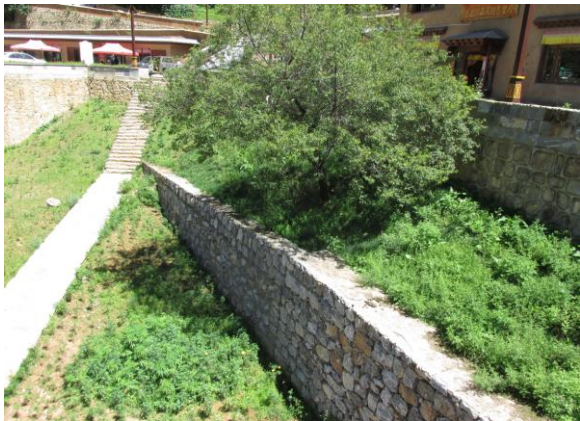
| <p>浆砌石挡墙（1）</p> | <p>浆砌石挡墙（2）</p> |

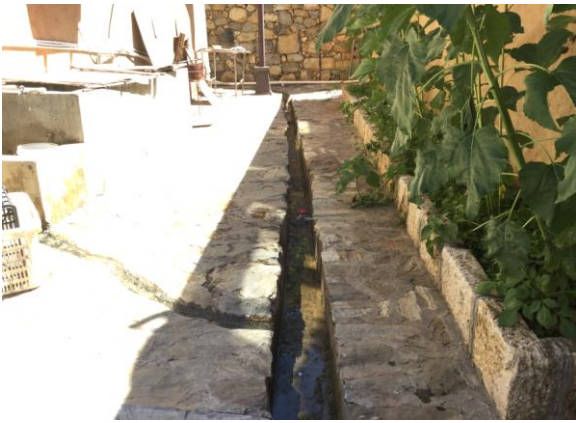
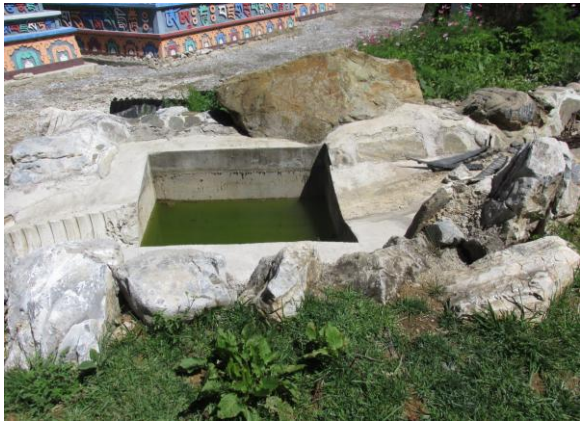
| <p>浆砌石排水沟</p> | <p>沉砂池</p> |

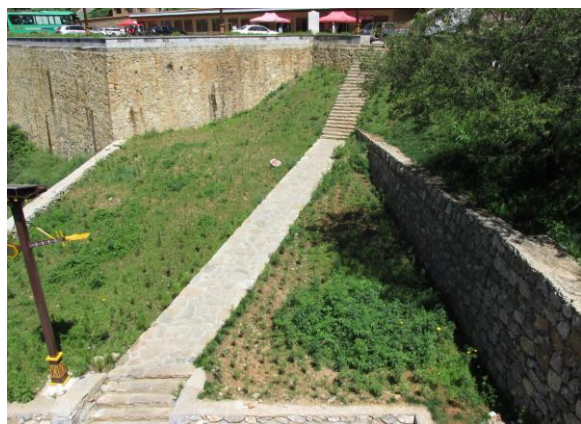
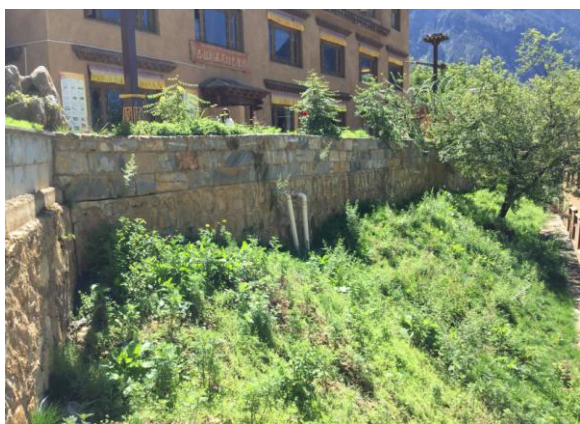
| <p>绿化①</p> | <p>绿化②</p> |

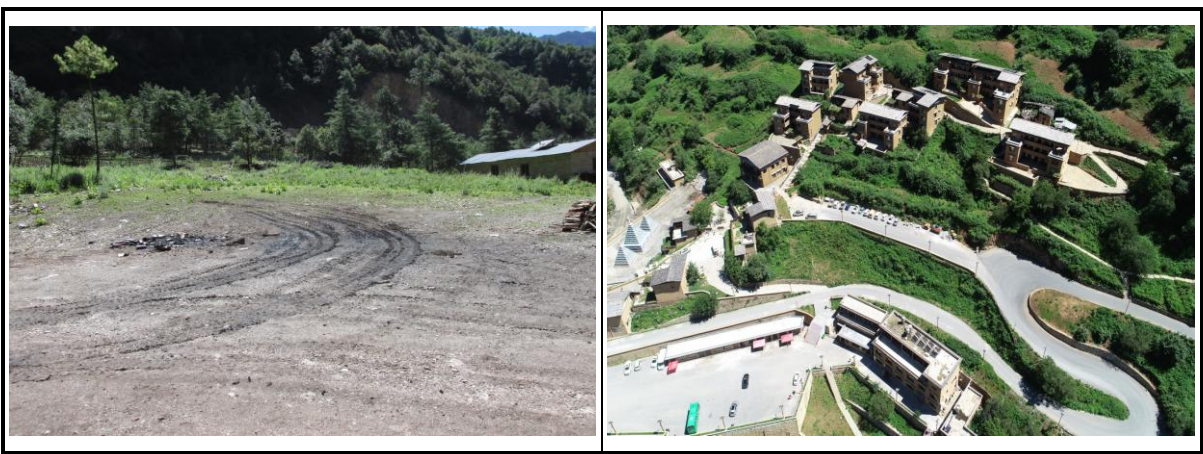
图 1-2 泽嘎塘片区及巴拉村片区现状

由于本项目包括泽嘎塘片区、巴拉村片区两个片区，项目建设中分期建设，泽嘎塘片区目前尚未动工建设，巴拉村片区已于 2017 年 12 月完工。两片区现状详见下图。根据分期建设项目水土保持监测及水土保持专项验收规定，本此水土保持监测及验收范围为该项目的巴拉村片区，泽嘎塘片区待项目开始建设时开展水土保持监测工作。

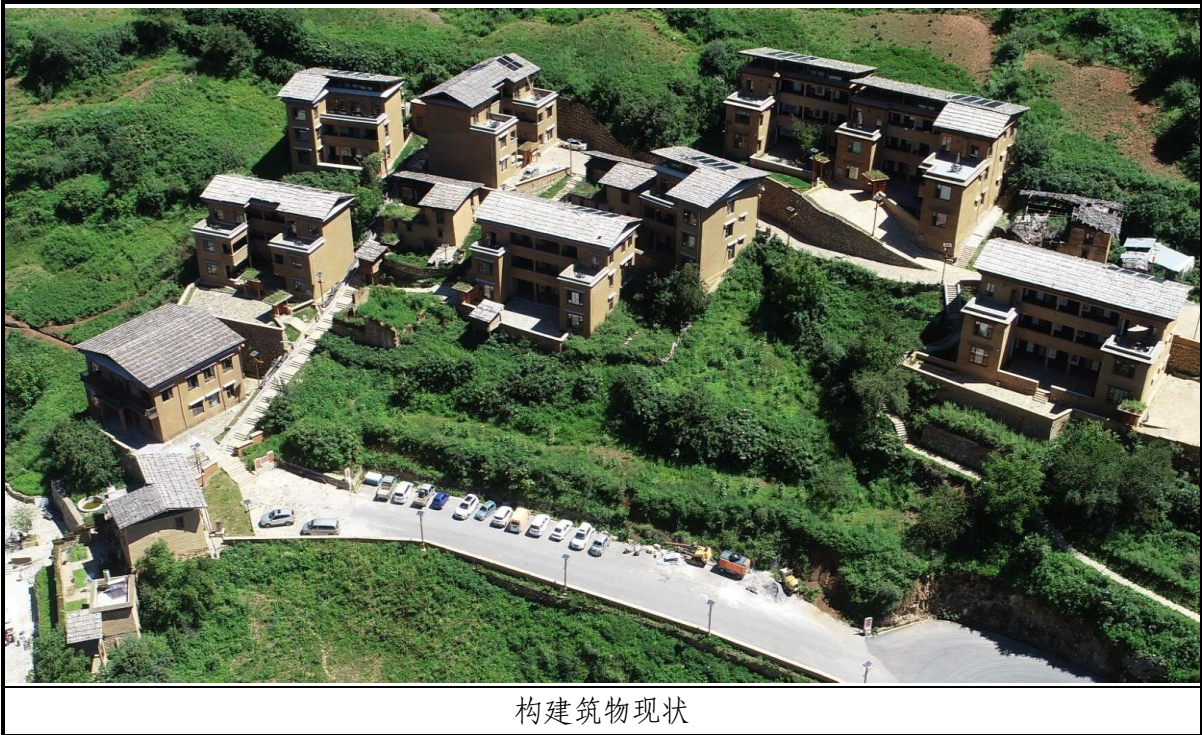
图 1-3 建构筑物区现状（2019 年 8 月）

巴拉村民居修复占地 5420m<sup>2</sup>，建筑面积 6370m<sup>2</sup>；重建民居占地 1980m<sup>2</sup>，建筑面积 2630m<sup>2</sup>；放哨塔及公厕等占地 165m<sup>2</sup>，建筑面积 327m<sup>2</sup>。

截至 2019 年 8 月，经现场调查及查阅竣工资料，巴拉村片区实际建设与水保方案相符，无变更。

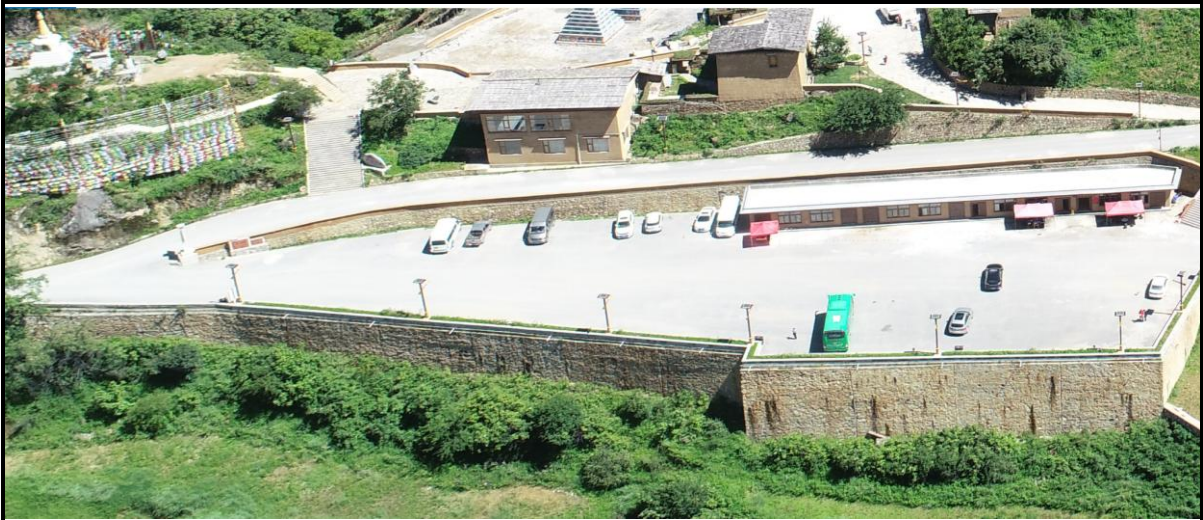
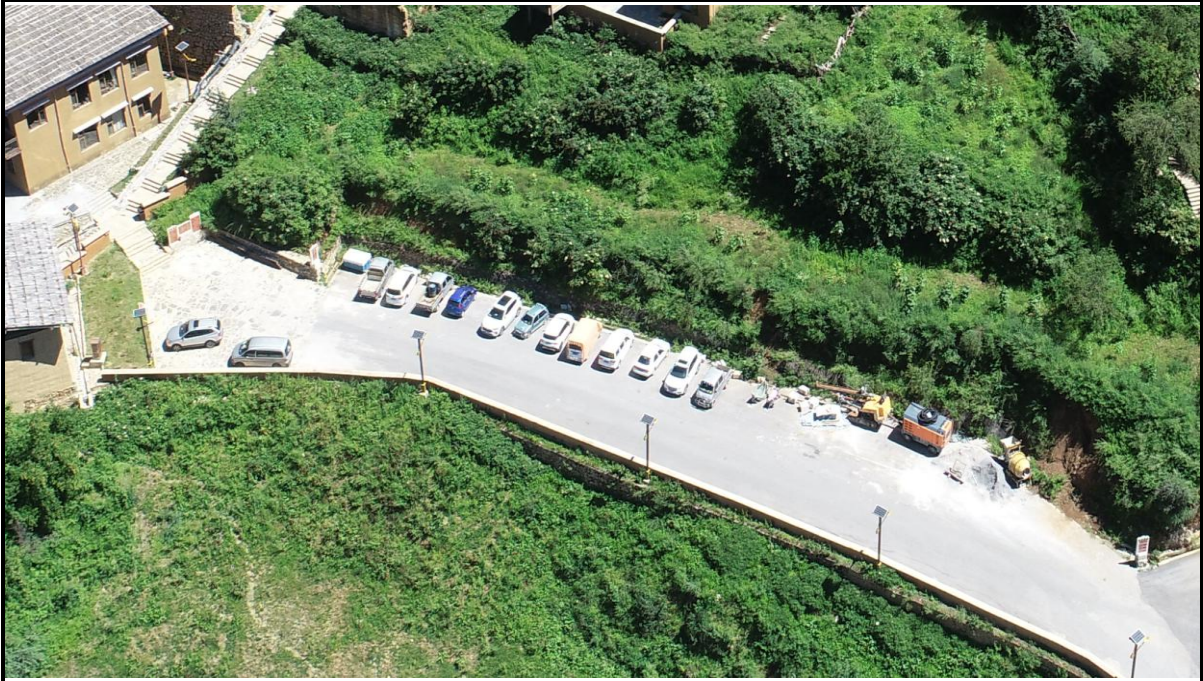
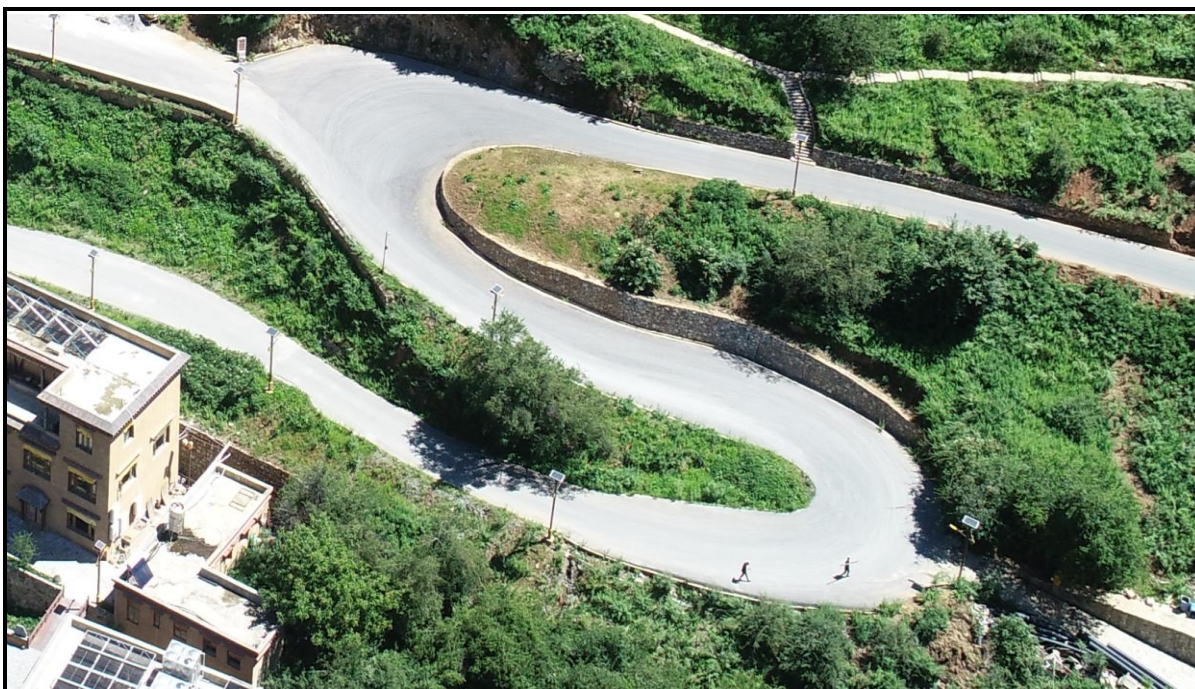
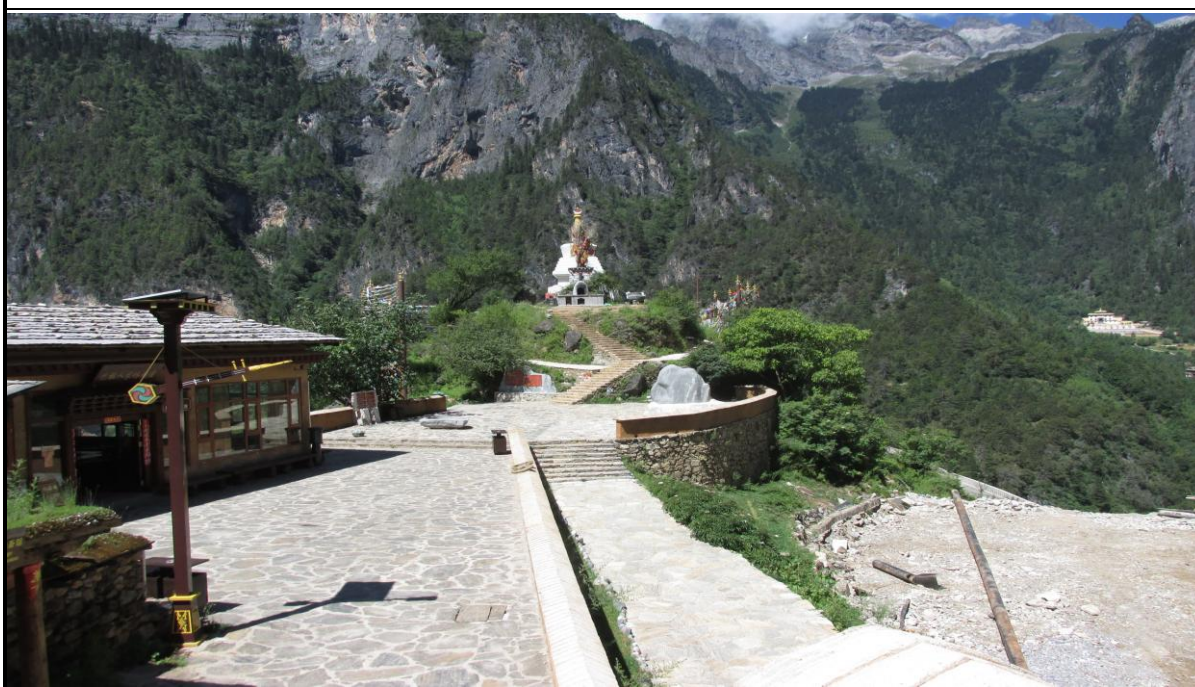
图 1-4 道路及硬化区现状（2019 年 8 月）

《水保方案》：根据功能要求，巴拉村片区道路分为步行道、车行道，硬化地表包括停车场及活动广场，其中车行道长 1767m，宽 6m，为沥青混凝土硬化路面，占地 10602m<sup>2</sup>；步行道长 950m，宽 3m，占地 2850 m<sup>2</sup>；停车场及活动广场面积 2640m<sup>2</sup>。

截至 2019 年 8 月，经现场调查及查阅竣工资料，道路及硬化区与《水保方案》相符。现状见图 1-4。

停车场及活动广场现状（1）

停车场及活动广场现状（2）

车行道现状

步行道现状

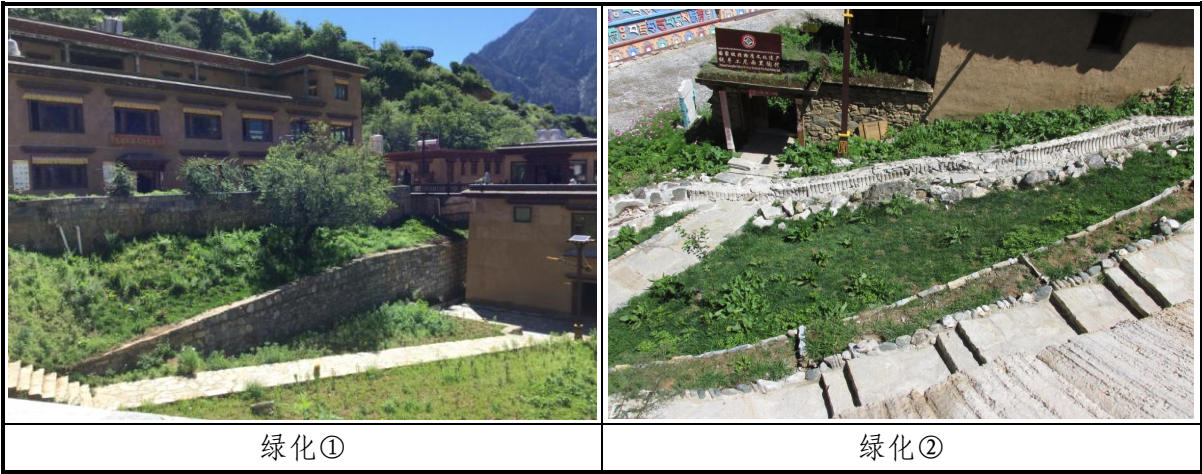
图 1-5 绿化区现状（2019 年 8 月）

《水保方案》阶段主体设计巴拉村片区绿化面积为  $8.72\text{hm}^2$ ，绿化树种以种植香格里拉本地适生树种为主，结合灌木、草坪、花卉布置。带状绿化景观种植低矮高密度灌木；绿荫广场以高大乔木为主，辅以灌木、花卉和草坪；环状景观带及绿地以灌、草、花结合布置。

截至 2019 年 8 月，经现场调查及查阅竣工资料，实际实施绿化面积与原设计相符，主要分布于建筑物、道路及硬化区周边。现状见图 1-5。

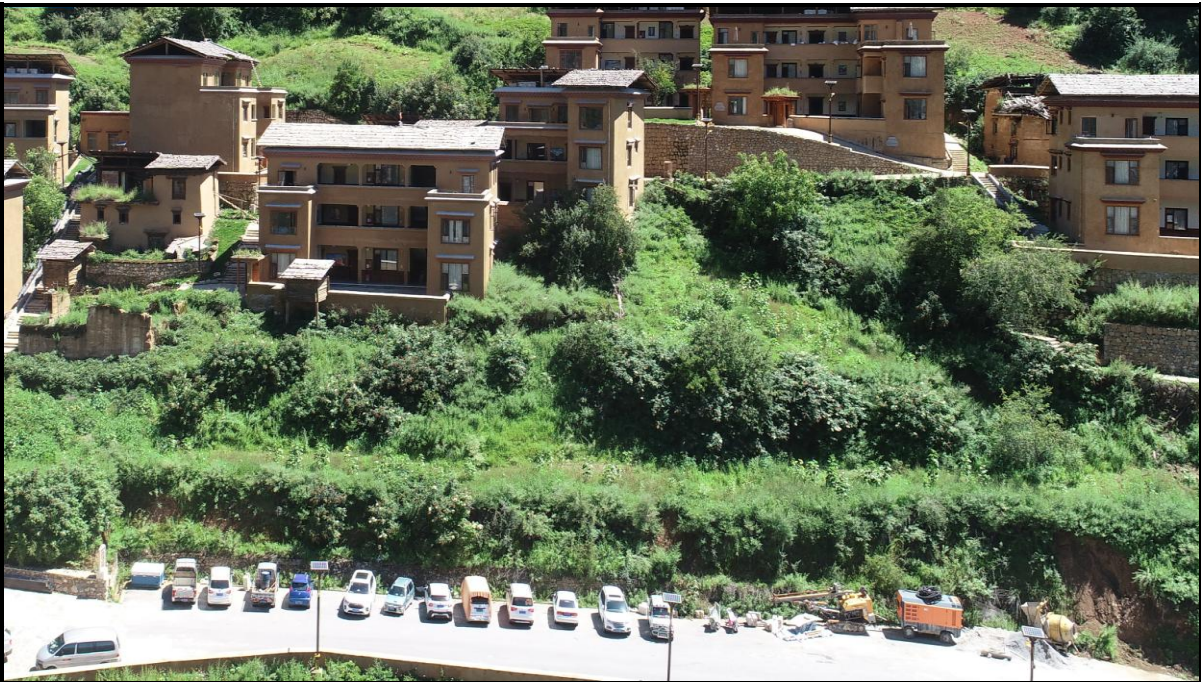
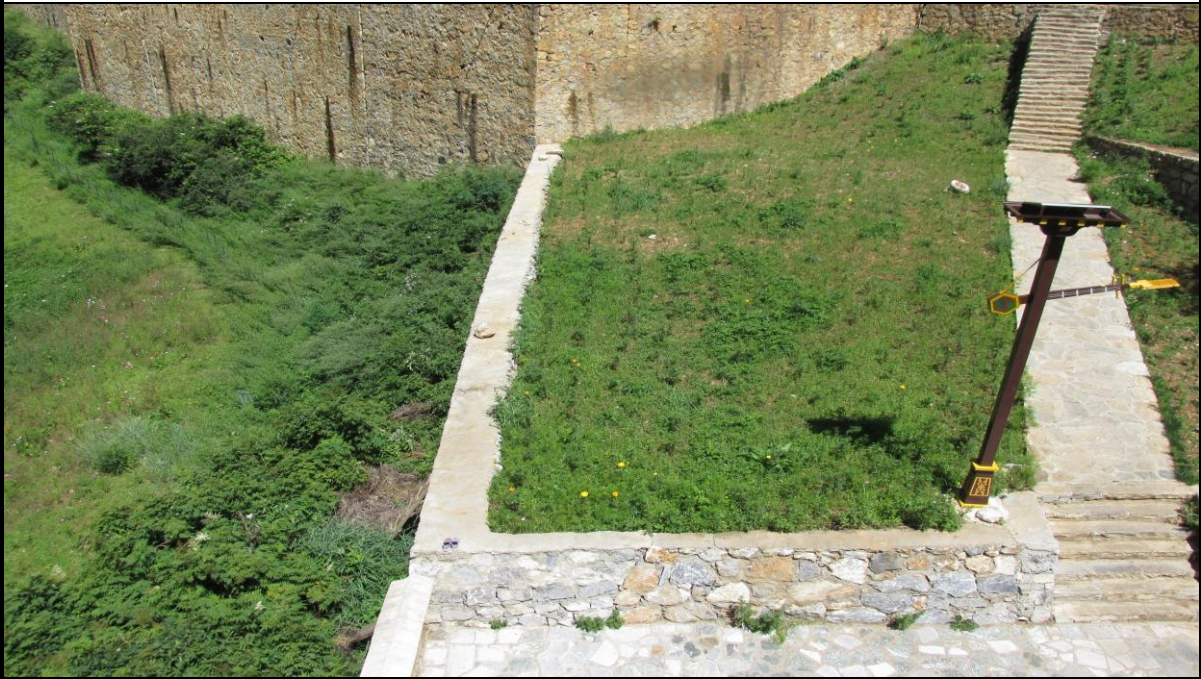
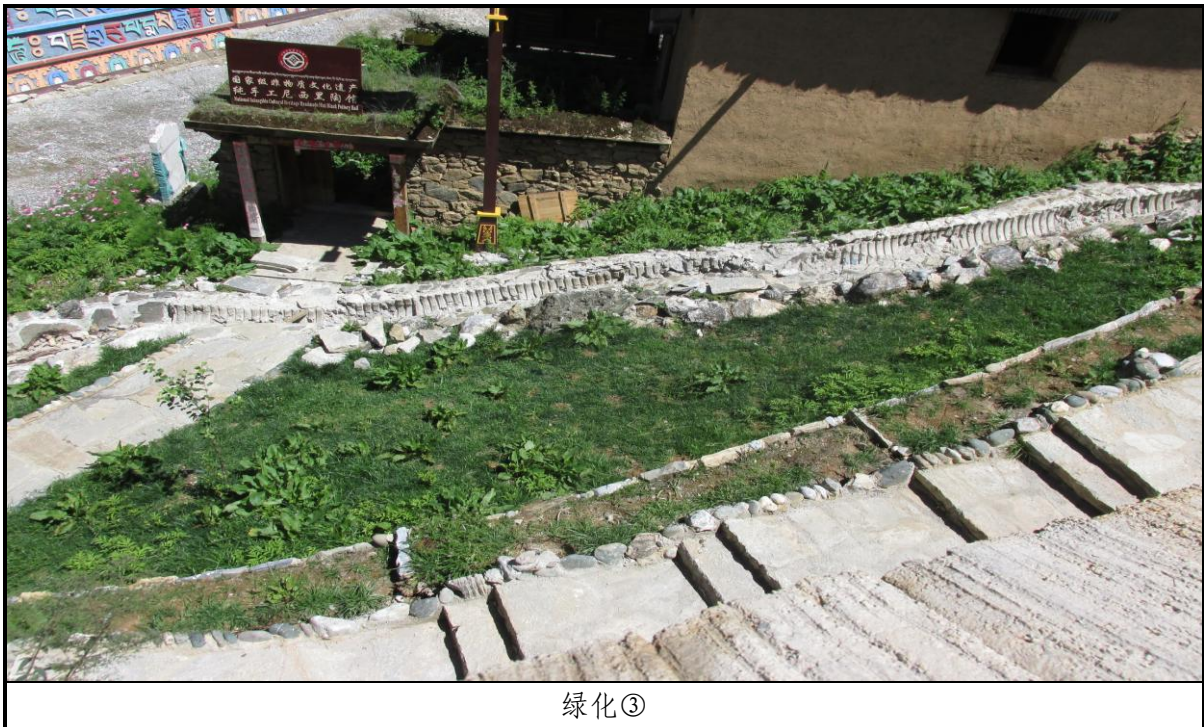
图 4-2 水土保持植物措施情况

| 分区 | 工程措施 | 设计进度 | 实施进度 | 备注 |
|---|---|---|---|---|
| 景观绿化区 | 景观绿化 | 2015 年 6 月~2016 年 6 月 | 2016 年 6 月~2017 年 6 月 | 滞后 |

绿化①

绿化②
