固阳县金山工业园区热电厂至新恒丰电解铝
开关站 220 千伏输电工程

水土保持监测总结报告

建设单位：内蒙古电力（集团）有限责任公司包头供电局

2019 年 11 月

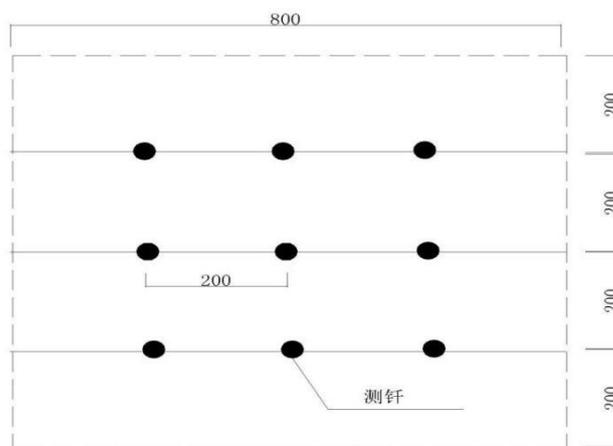
图 1-1 水蚀监测点示意图

① 简易观测场法

在汛期选择侵蚀特征明显、地表环境相对稳定的坡面布设插钎小区，然后将

直径 0.5~1.0cm、长 50~100cm 的钢钎，(应通过油漆防腐处理)，根据坡面面积分上中下、左中右纵横各 3 排 9 根布设。每次降雨后观测记录钢钎顶部露出坡面的高度，依据每次观测插钎高度变化情况，按以下公式计算侵蚀量。

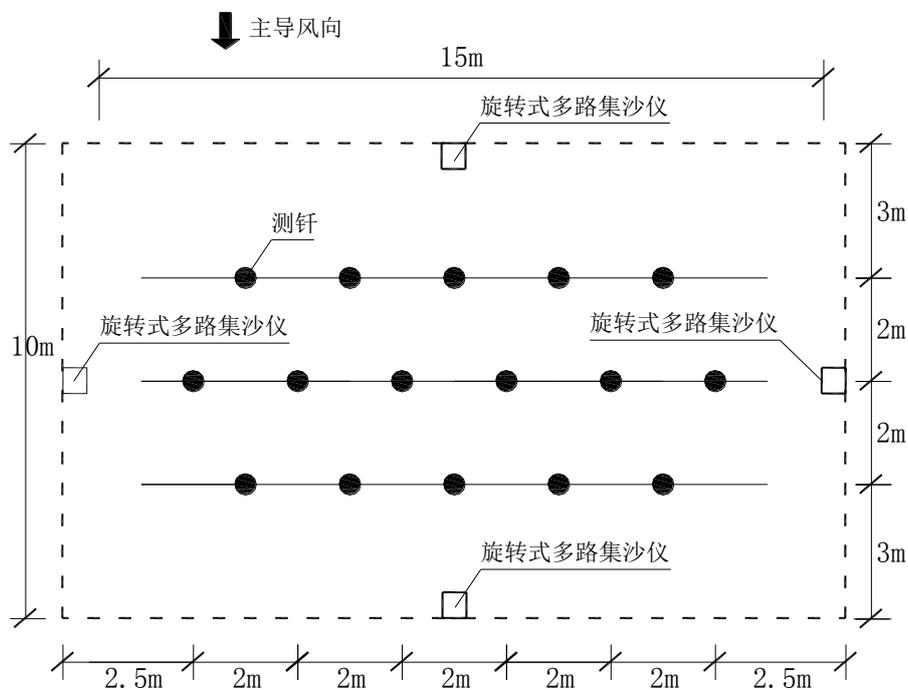
图 1-2 风蚀监测点示意图

在选定的每个监测点，沿主风方向垂直方向布设 3 行插钎，行间距和插钎间距均为 2.0m，每个小区共布设 16 支插钎。如图 9-1。当风速大于等于起沙风速时，发生风蚀（积）现象，每 15 天量取插钎离地面的高度变化，大风后增测一次。

在每个监测点需配套设置风速风向自记仪，记录每天的地面风速资料，大风出现的时间、频次，整理统计监测年内各级起沙风的历时等。

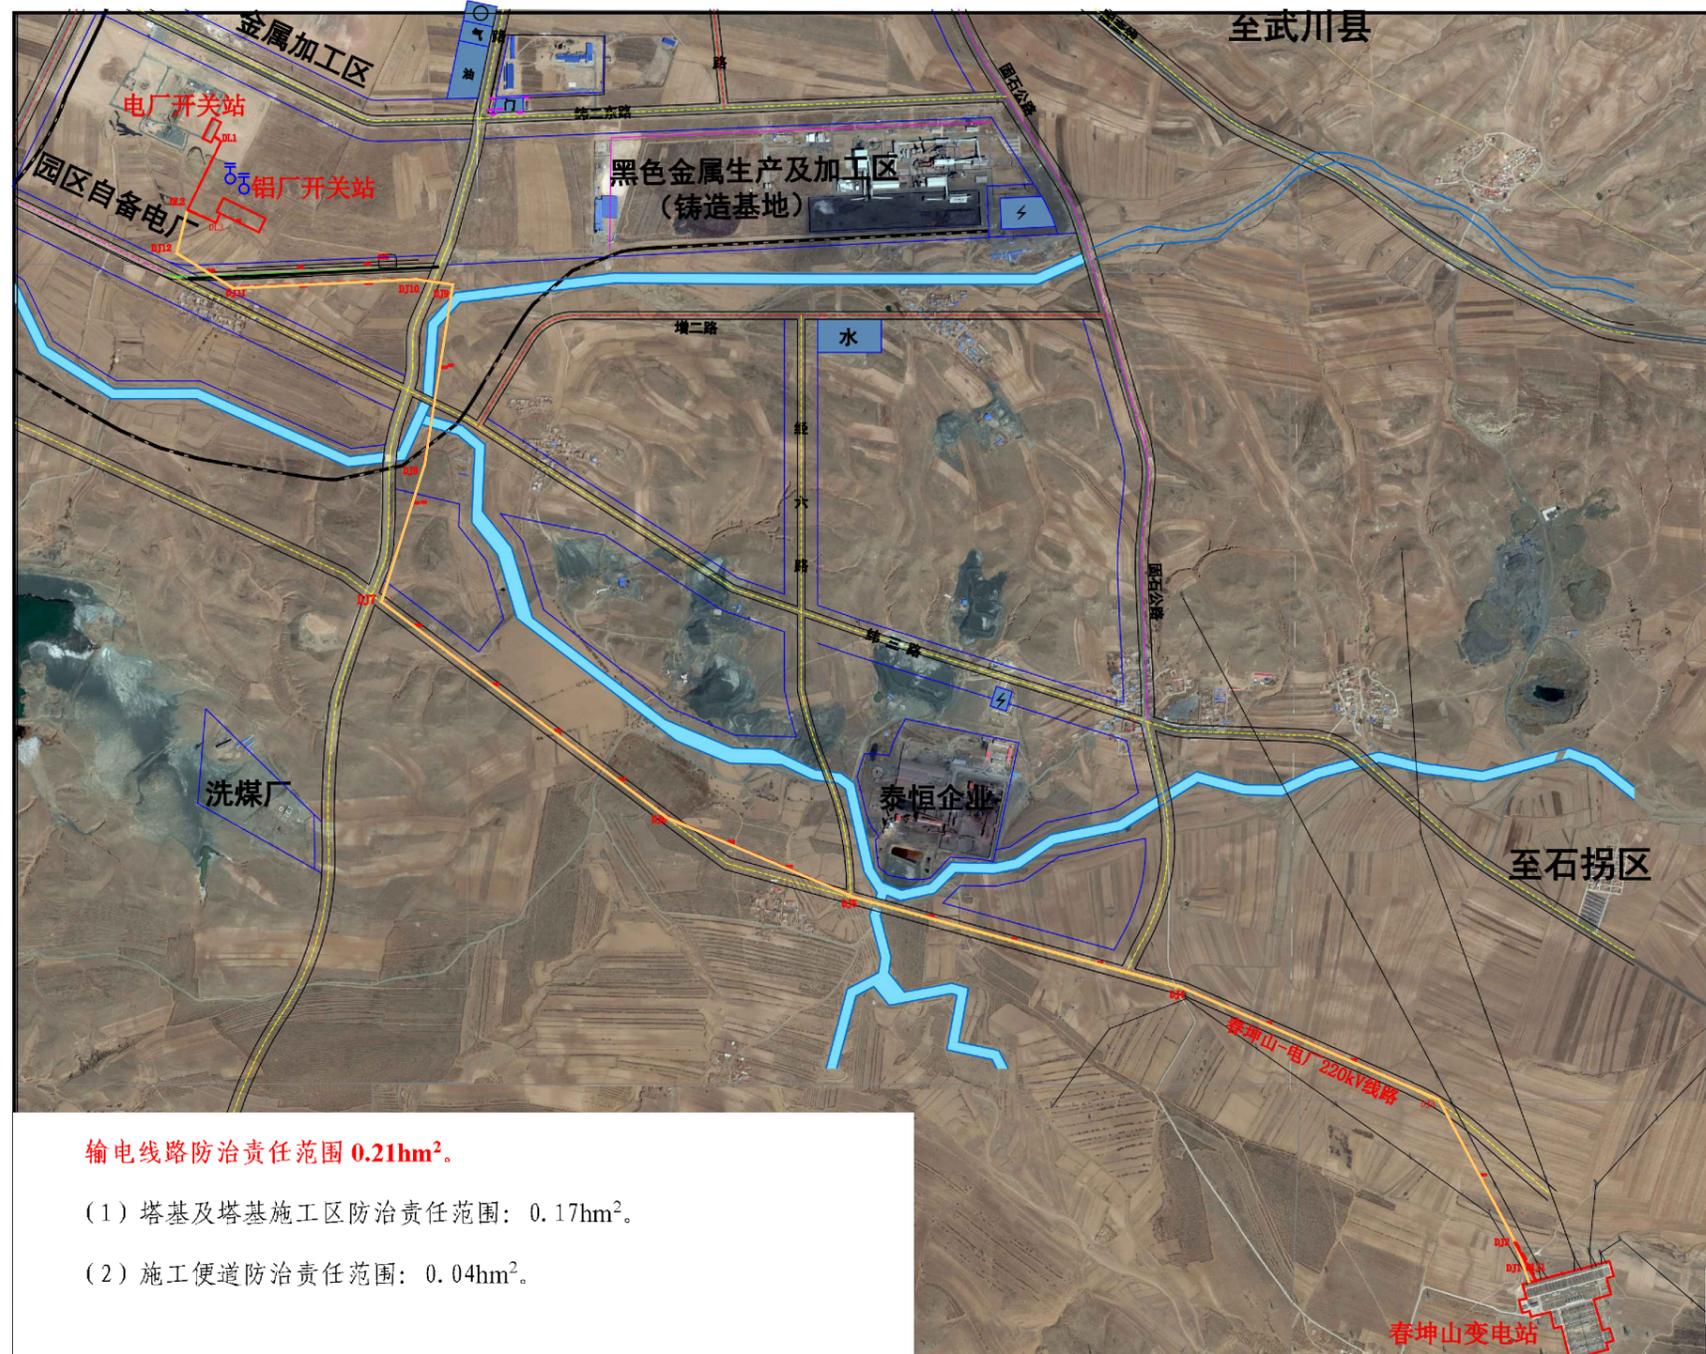
固阳县金山工业园区热电厂至新恒丰电解铝开闭站220千伏输电工程 水土流失防治责任范围图及监测点位布置图

输电线路防治责任范围 0.21hm²。

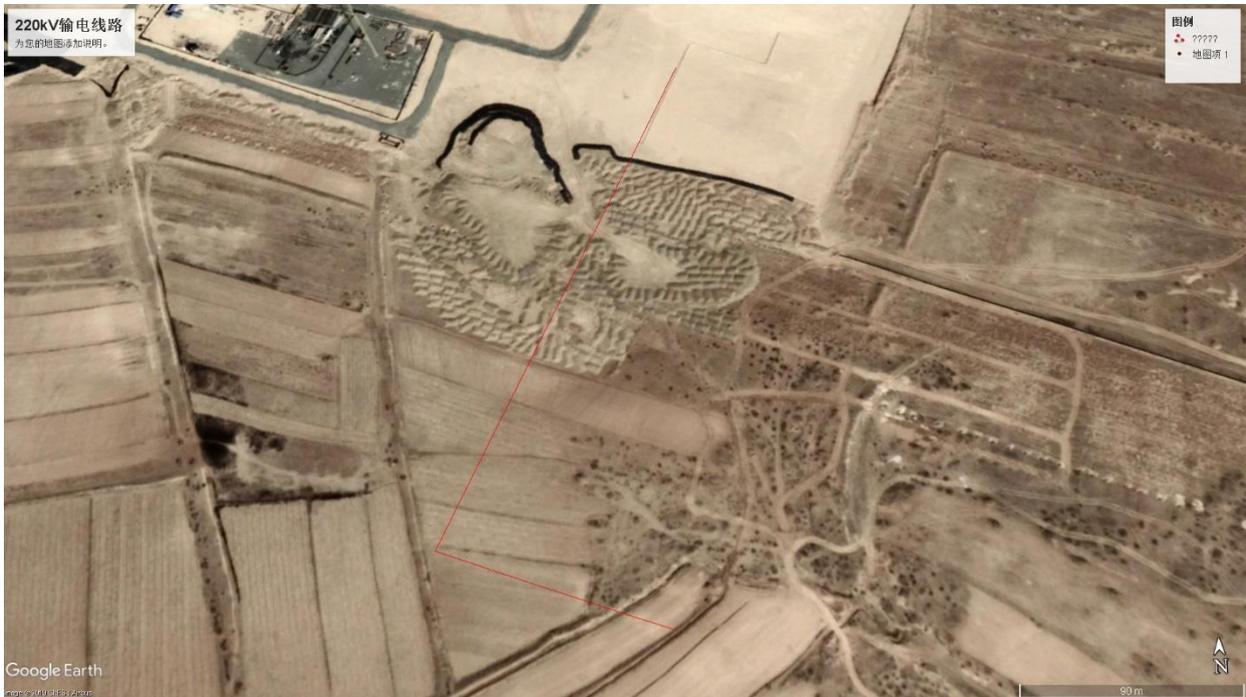
输电线路塔基开工前原地貌情况 (2017.4.30)

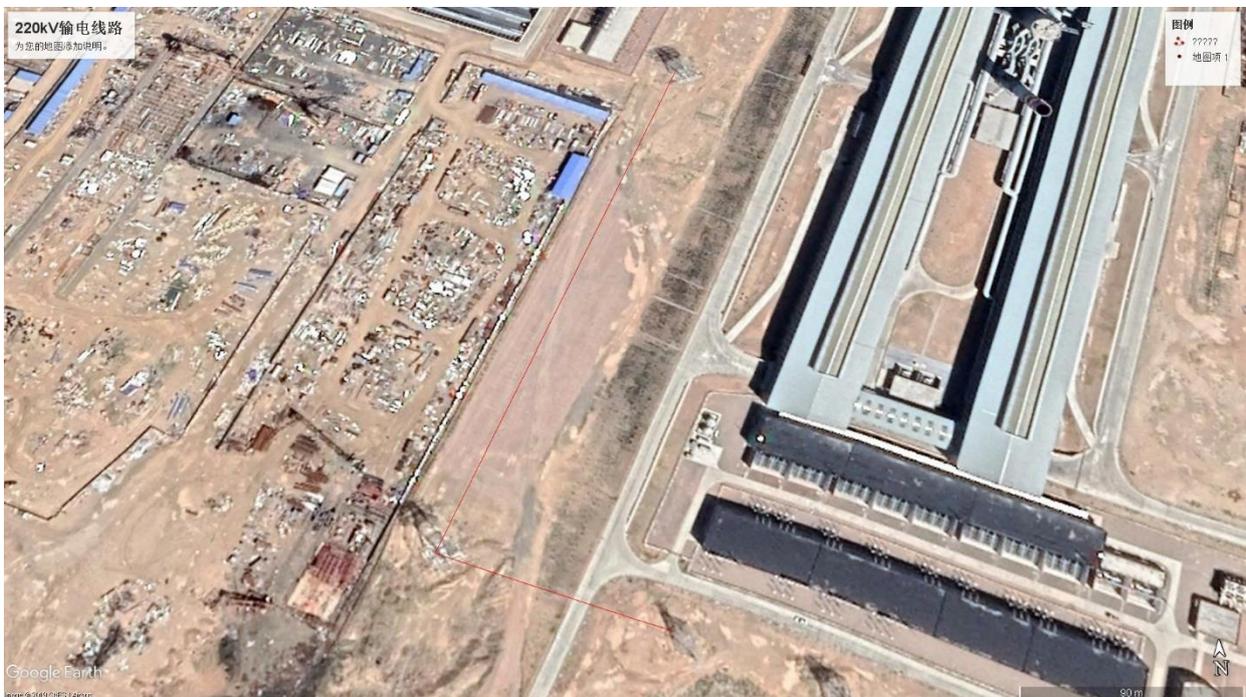
输电线路塔基完工后地貌扰动情况 (2019.6.2)

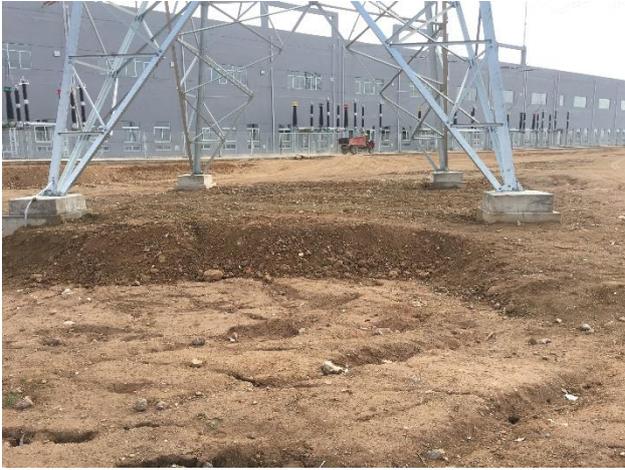
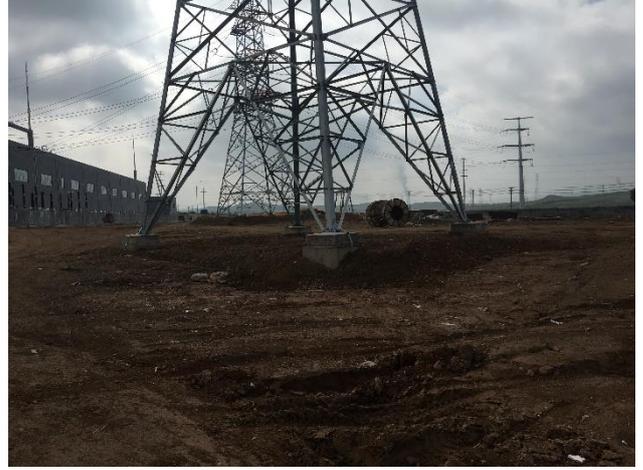
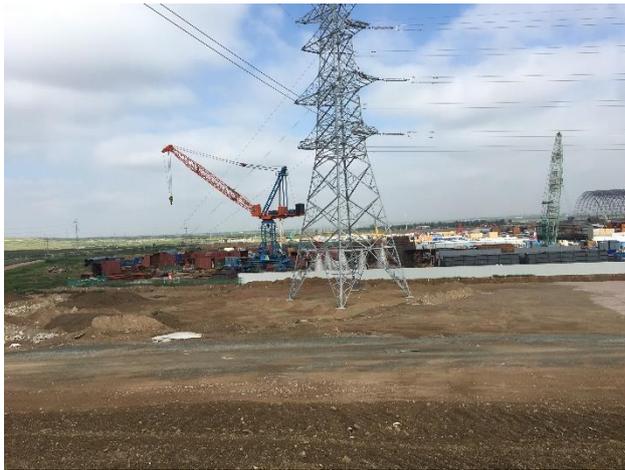
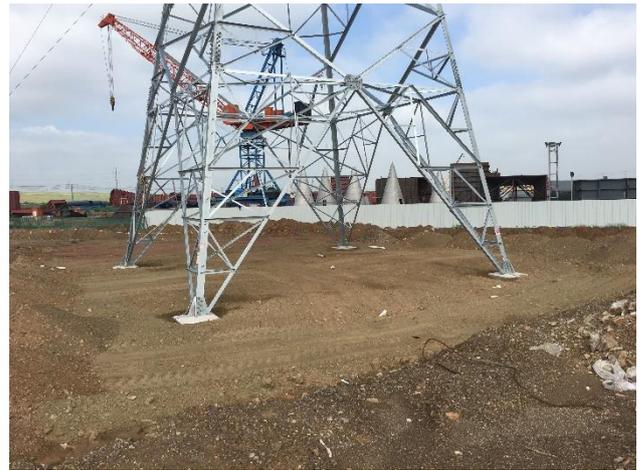
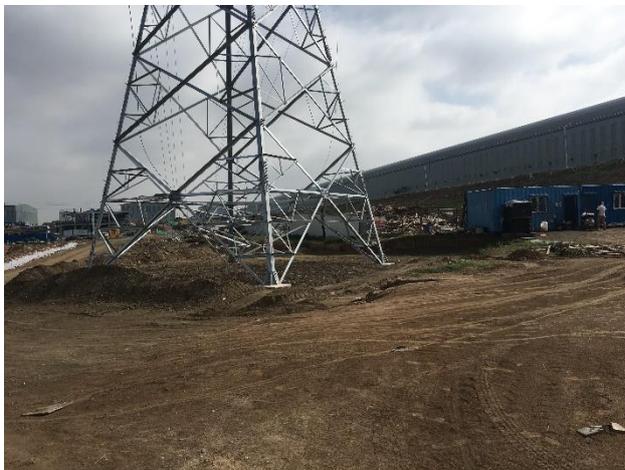
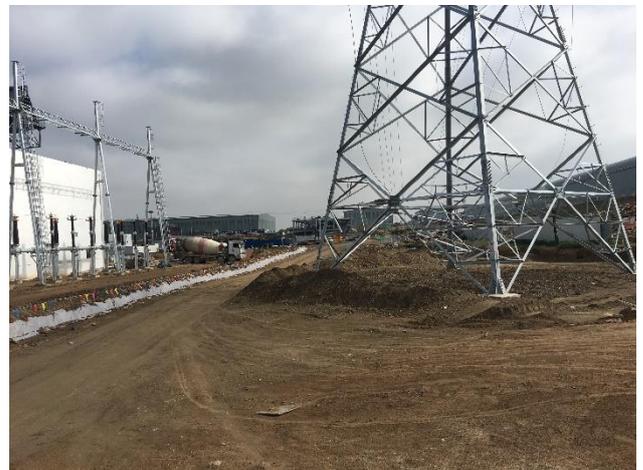
2018 年 8 月塔基施工现场

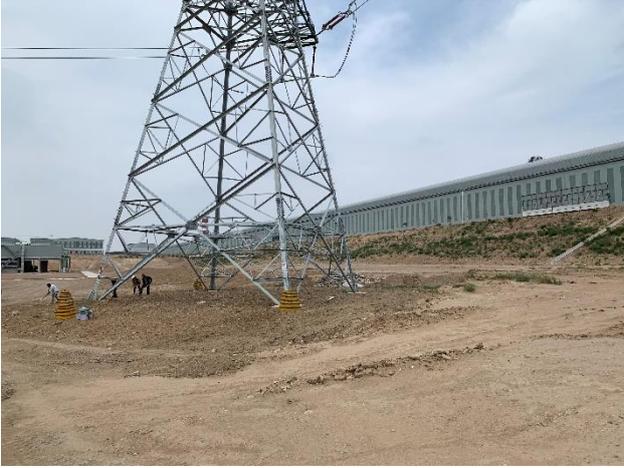
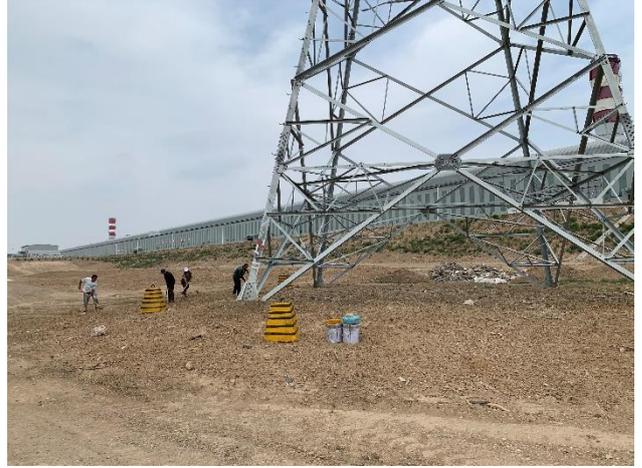
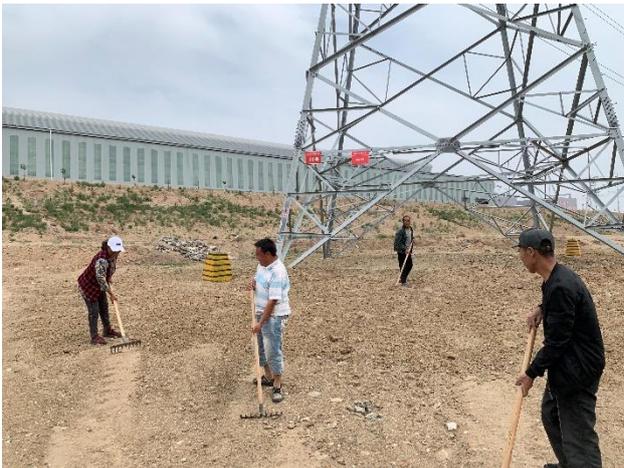
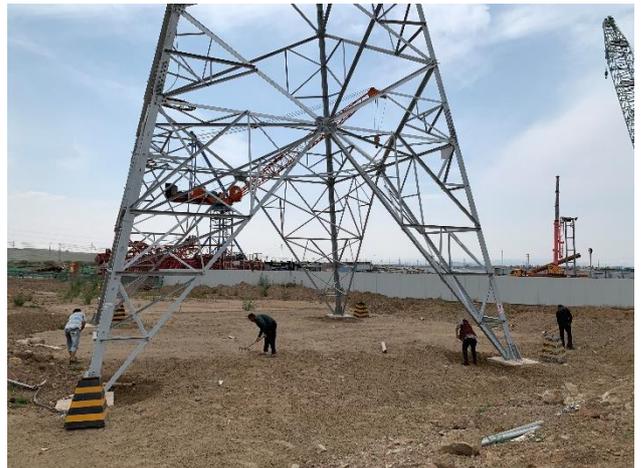
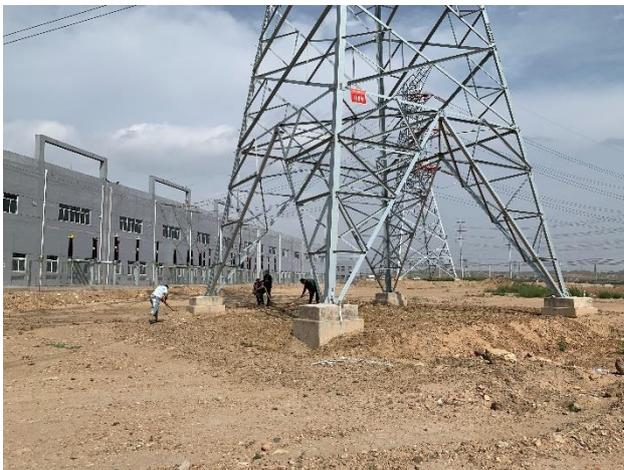
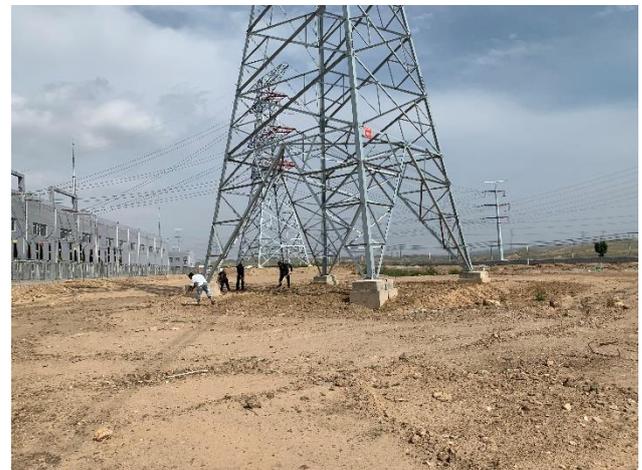
2019 年 6 月塔基扰动区人工种草

塔基及塔基施工区实施了人工种草措施，草种为披碱草、紫花苜蓿，按 1:1 的比例混播，种草面积 0.17hm²，达标面积 0.165hm²。

施工结束后，施工便道扰动区实施了人工种草措施，草种为披碱草、紫花苜蓿，按 1:1 的比例混播，种草面积 0.04hm²，达标面积 0.04hm²。

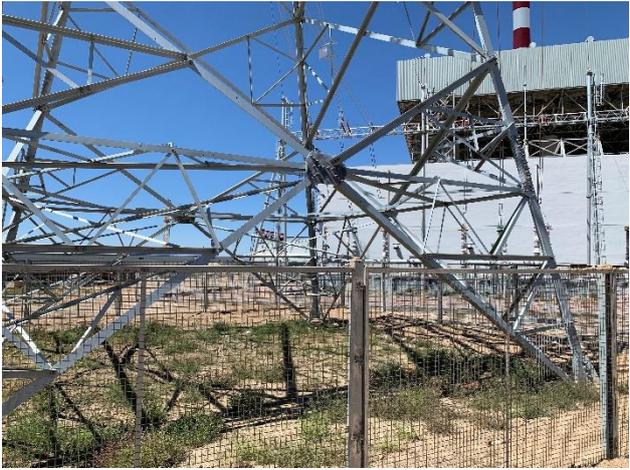
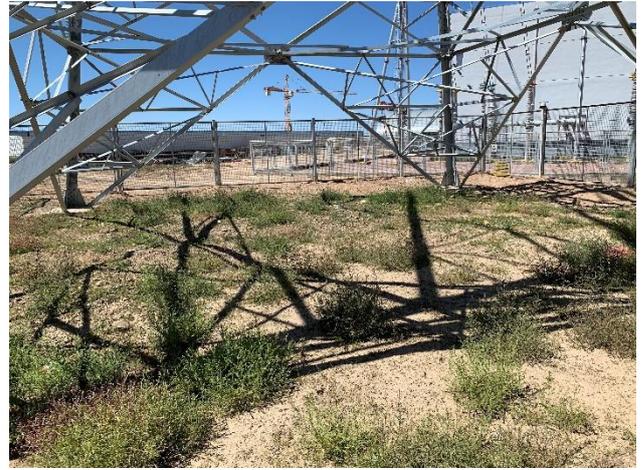
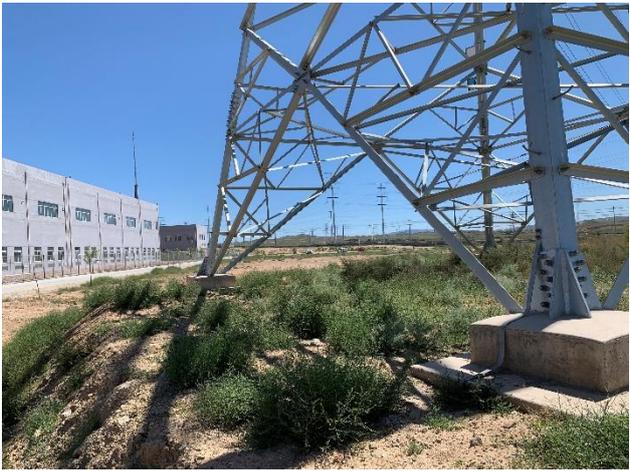
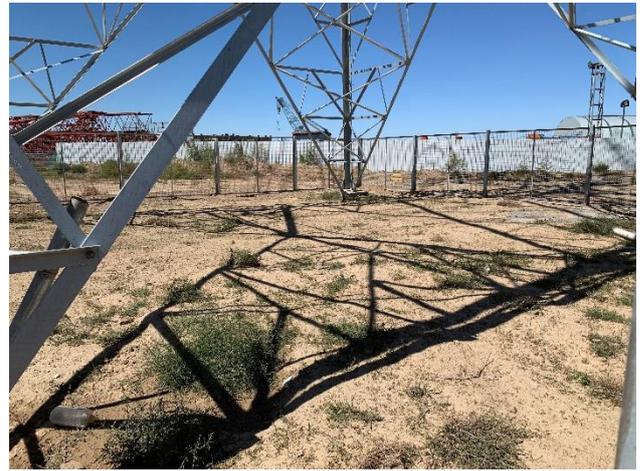
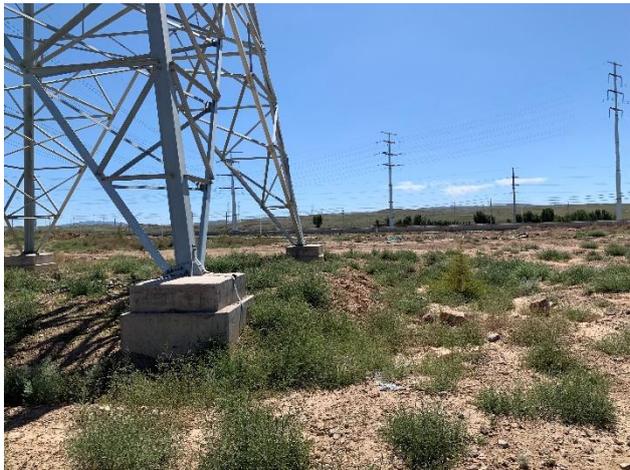
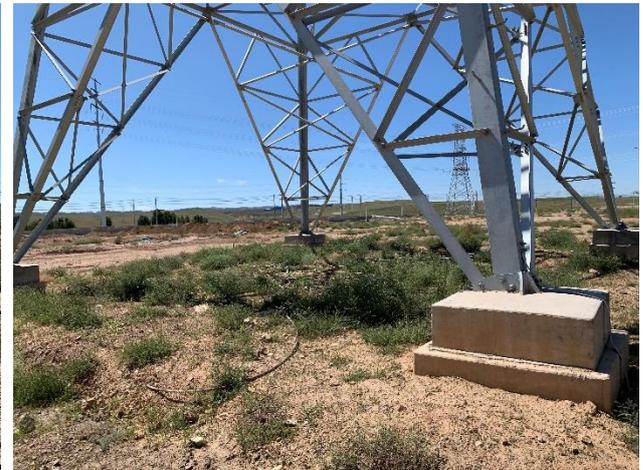
人工种草效果

截止2019年9月,本工程实施并计入完成植物措施总面积 0.21hm^2 。完成水土保持植物措施主要包括各区域种草恢复植被。各监测分区完成的种草工程量及面积满足工程建设区实际可绿化面积要求,达到了方案设计标准,草种选择符合当地立地条件,种草有苗面积率达到了80%以上,种草成活率及有苗面积率相对较高,有效改善区域生态环境。
