福银高速公路桃山口至同心段  
病害处治工程  
水土保持监测总结报告

建设单位：宁夏公路建设管理局

监测单位：北京林森生态环境技术有限公司

2019年10月

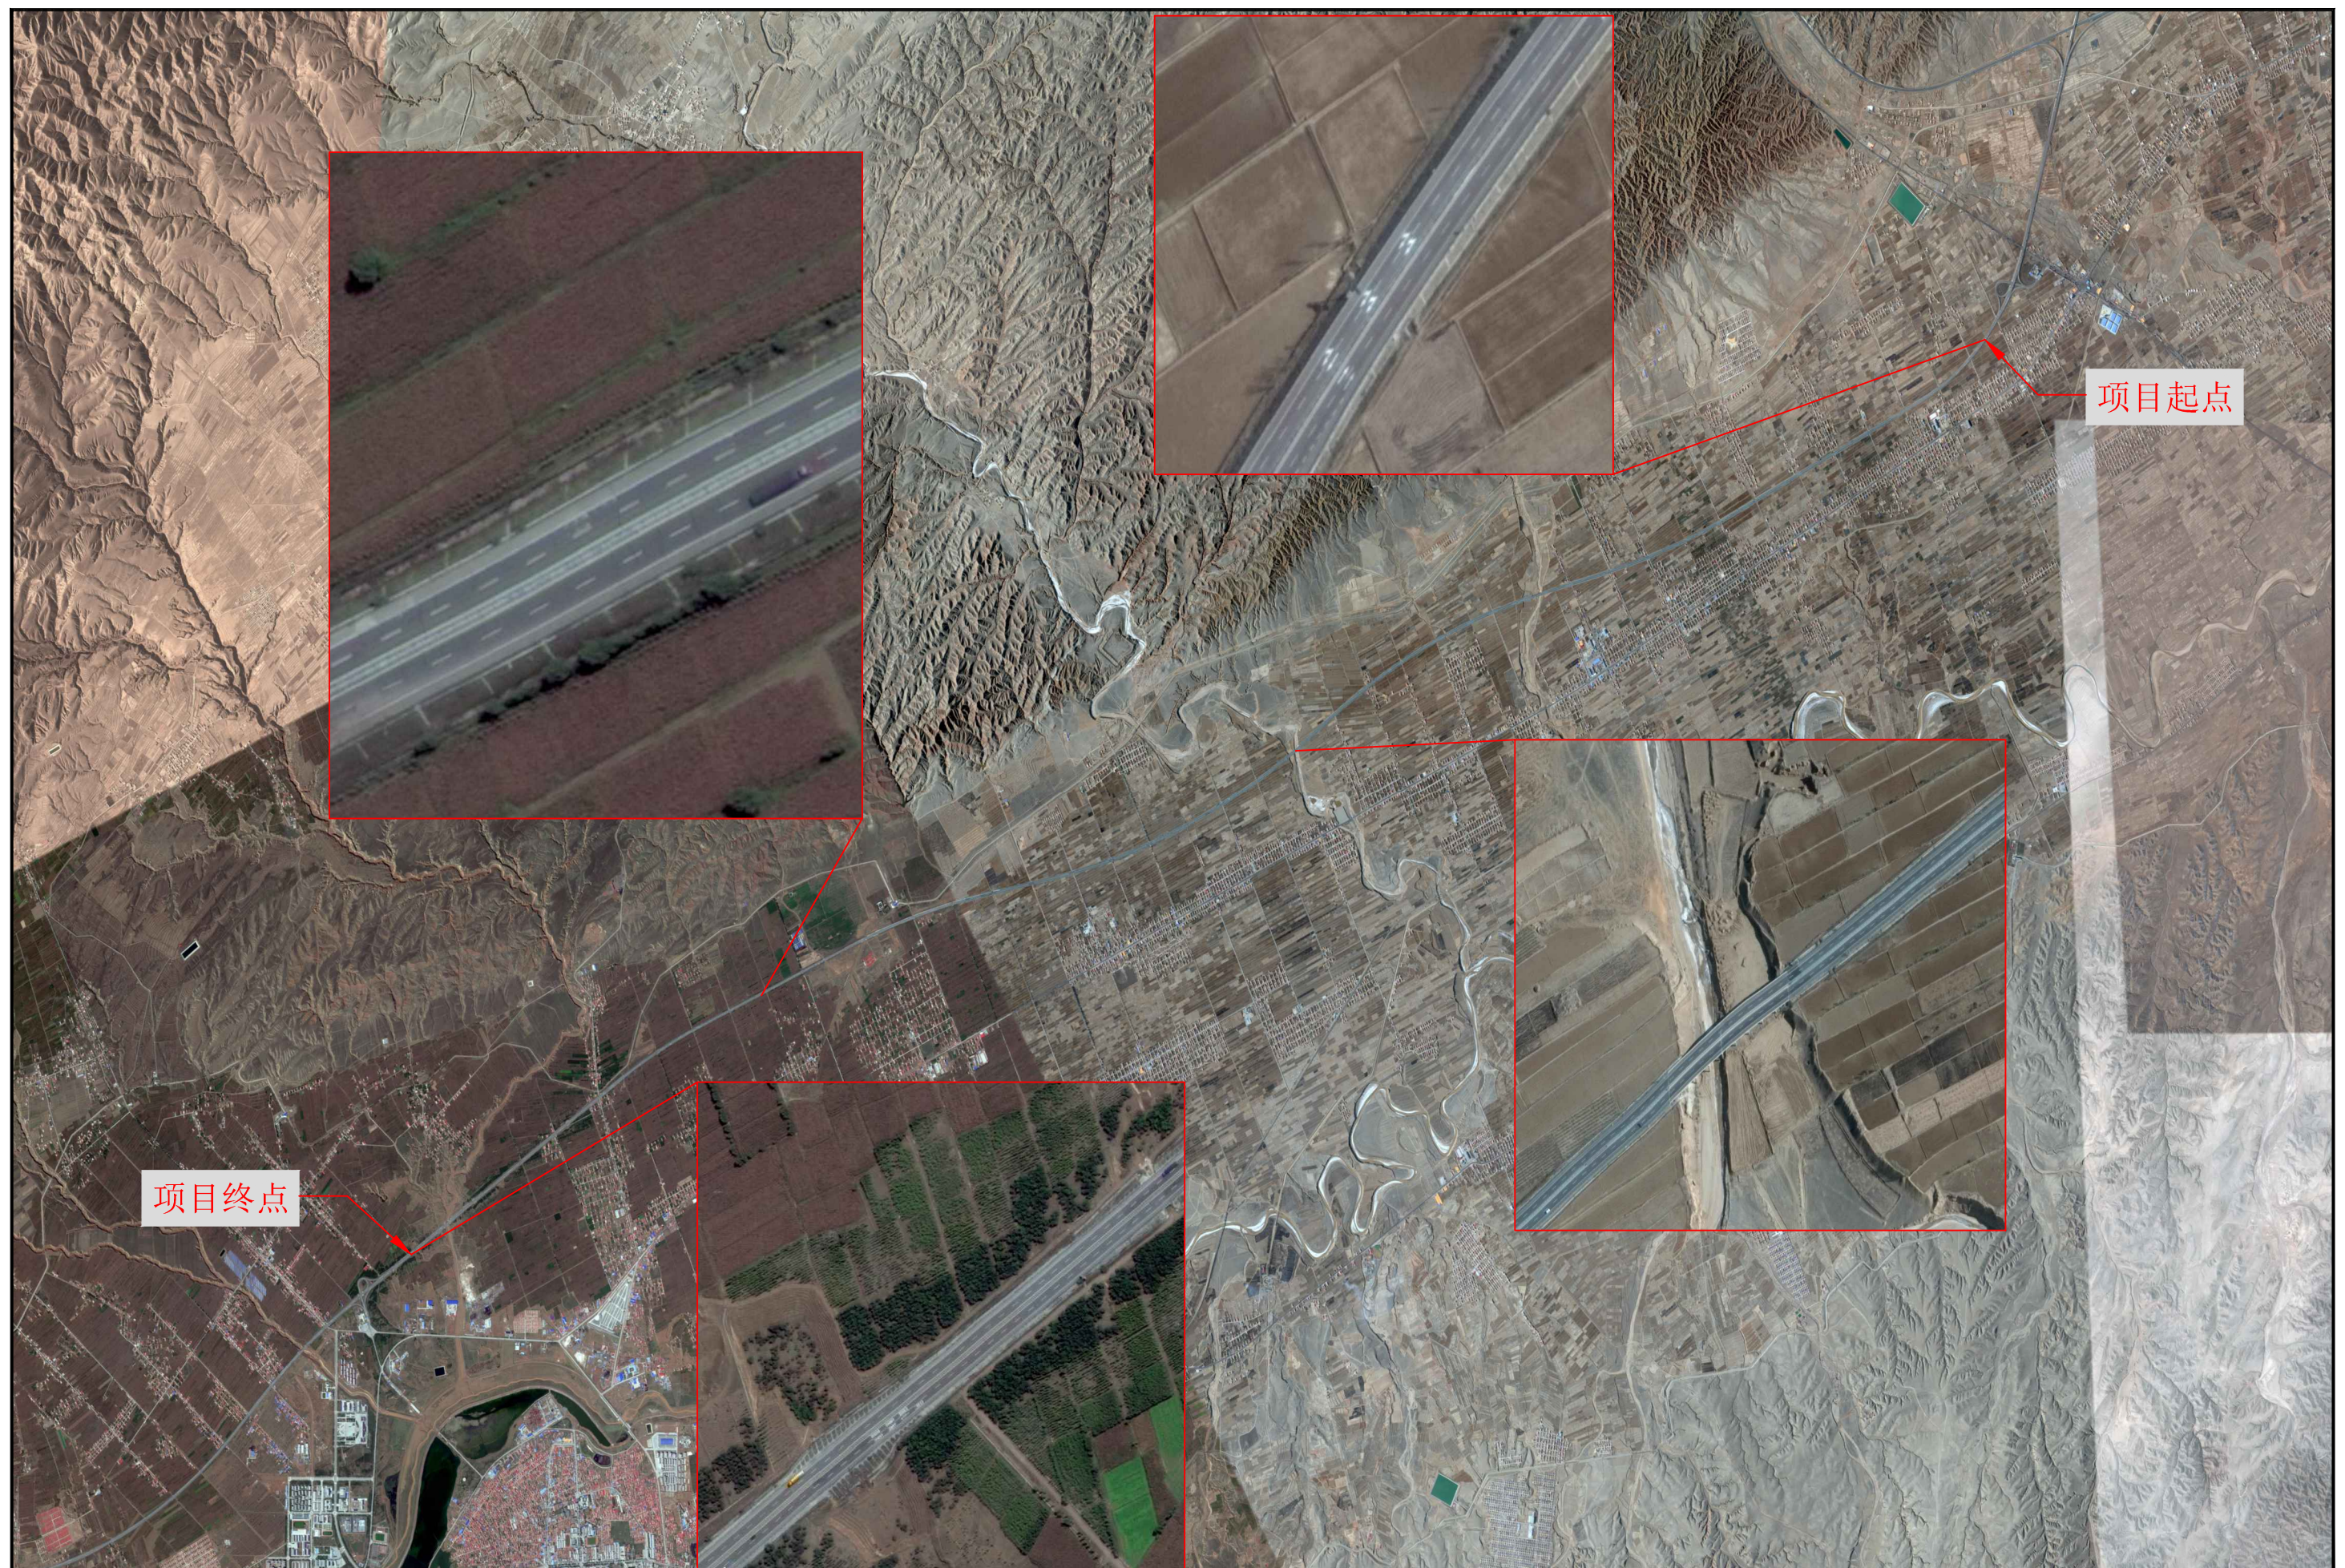
2014年12月卫星影像图

扰动土地面积：项目委托监测滞后，本项目采用卫星影像图及现场调查相结合的方式对本项目防治责任范围面积进行测量。采用 2016 年 5 月项目建设完成后的卫星影像图结合 2014 年 9 月项目建设前卫星影像图比对校准后，利用 CAD、谷歌地图等软件直接勾绘项目建设范围，测量扰动面积。
