建设项目环境影响报告表

项目名称：五华区马鞍山建丰石场植被恢复项目

建设单位（盖章）：云南山河园林股份有限公司

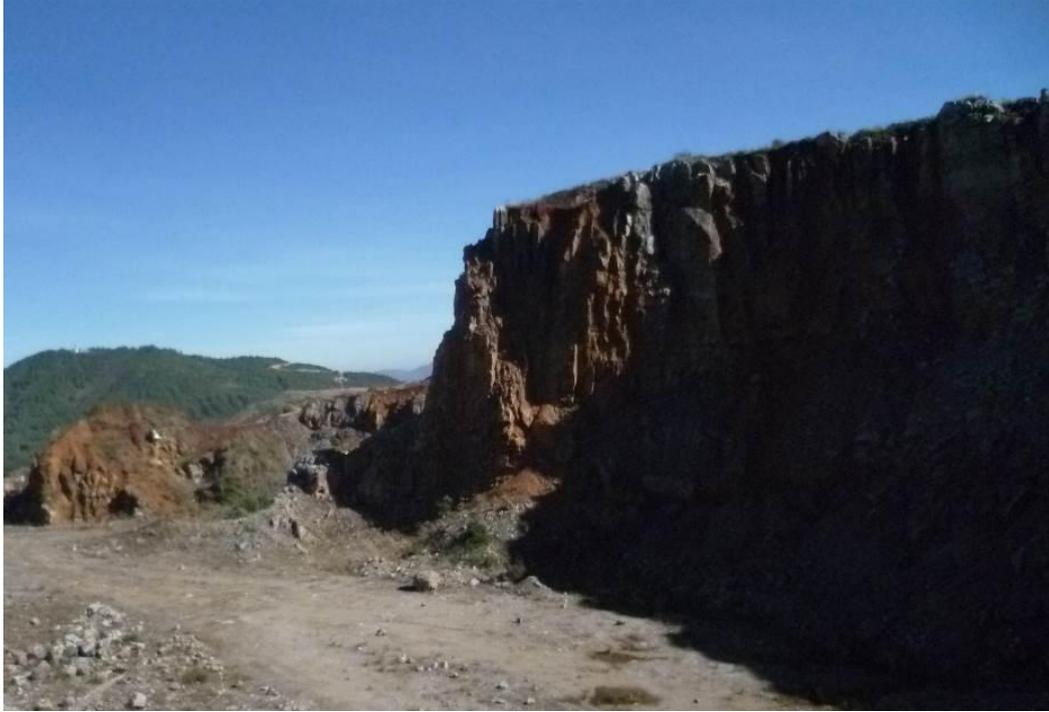
图 1-1 1#采场现状

本项目主要针对矿山采空区进行植被恢复，五华区马鞍山建丰石场需恢复植被区域包括采石场采区及矿区范围外的被开采过的区域，建丰石场现状图见下图 1-1~1-4:

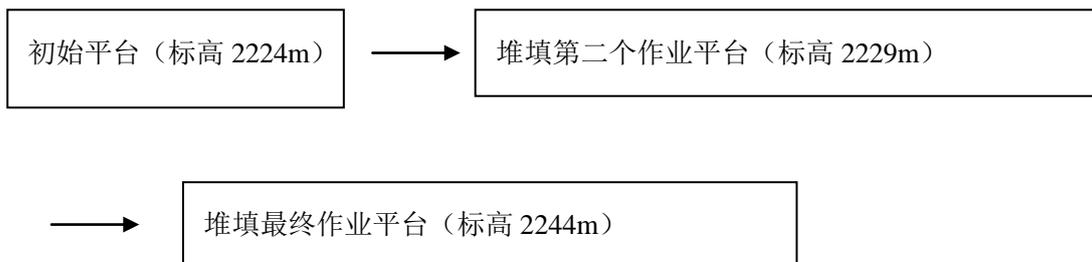
1#采场回填区：

从建筑工地运输至项目区的弃土，采用以下分台阶进行排土：

在堆筑过程中，1#堆填区形成 2224m、2229m、2234m、2239m、2244m 台阶，各台阶之间留有 5m 宽平台，并修筑平台排水沟，周边修筑坡边排水沟。各台阶坡比为 1:3.0，最终边坡角为 20°。各台阶最终形成由场区尾部向前部 2% 的顺坡坡度。

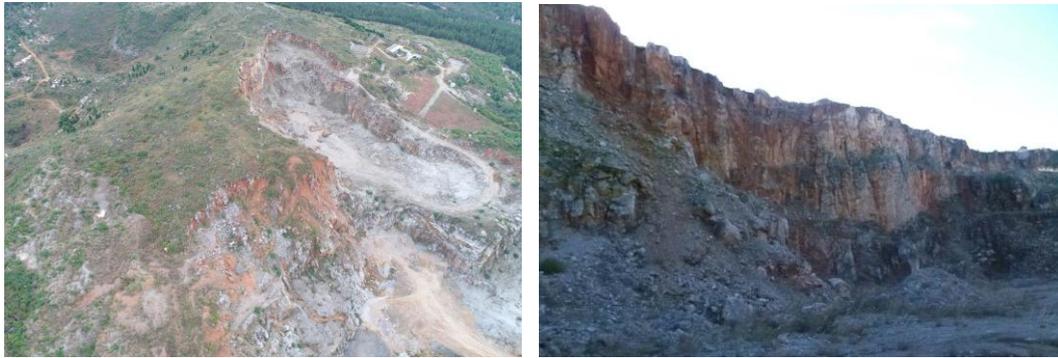
项目区边坡现状

第二：项目区部分边坡高陡，有潜在不稳定边坡，可能成为崩塌、滑坡等矿山地质灾害隐患点。

应及时对现有边坡进行削坡处理，放缓坡度角，最终边坡角 30°；边坡削坡可采用人工削坡，根据《云南省昆明市五华区马鞍山建丰石场关停矿山植被恢复项目堆填施工设计》报告，对现有的边坡仅考虑削坡处理，达到稳定边坡后直接进行植被恢复，不再考虑底部拦挡工程。

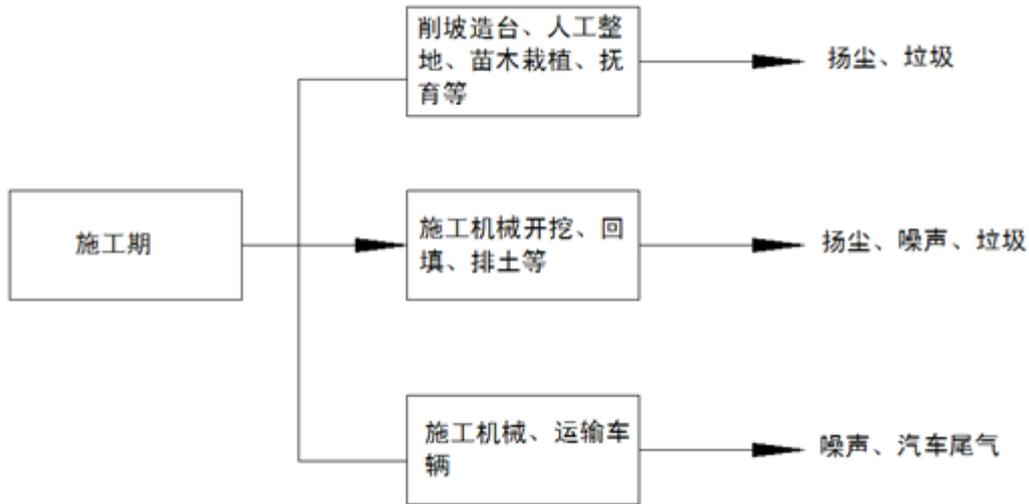
图 5 建设过程及产污环节

本项目为造林工程运营期不涉及工艺流程，施工期建设过程及产污环节如下图所示：

本项目施工工程中主要污染物为施工机械和运输车辆的噪声，运输车辆、人工整地和施工机械土方开挖回填产生的扬尘；土地开挖、平整产生的弃土全部用于项目区回填。

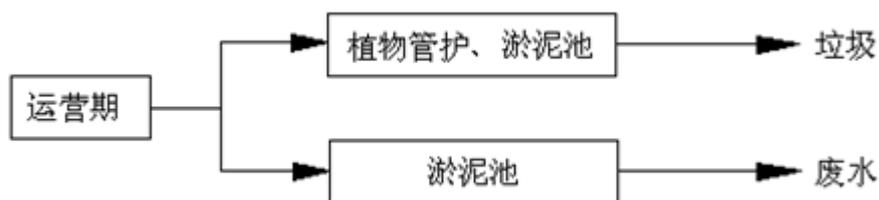
图 6 运营过程及产污环节

本项目运营过程中主要污染物为植物管护过程中产生的垃圾和废水，垃圾由工作人员收集后运往环卫部门指定地点处理，废水经沉淀后用于周边林地浇灌。
