中海和平之门住宅、商业  
(CB2013-10 地块二期) 项目  
3#、5#、6#、9#、10#楼

# 水土保持监测总结报告

建设单位：中海地产（沈阳）有限公司  
编制单位：辽宁天阳工程技术咨询有限公司  
二〇二〇年五月

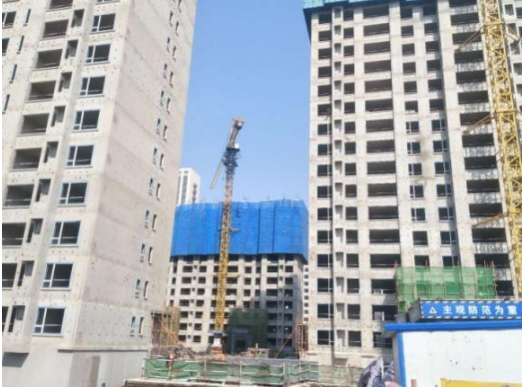
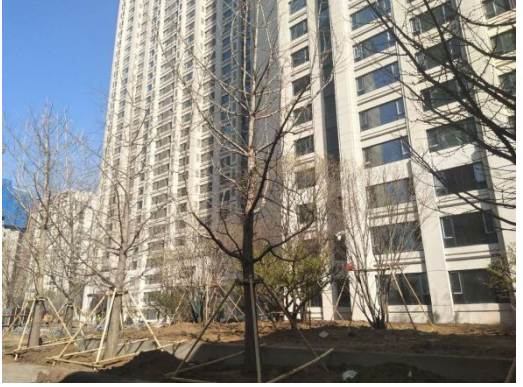
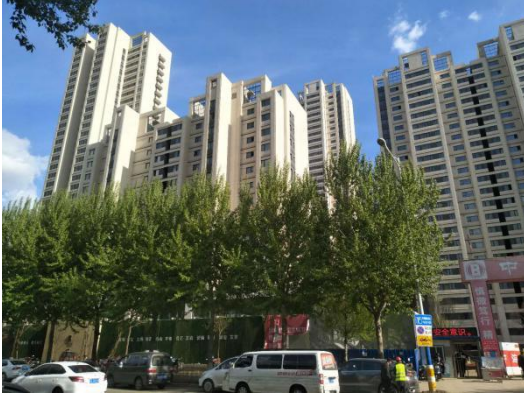
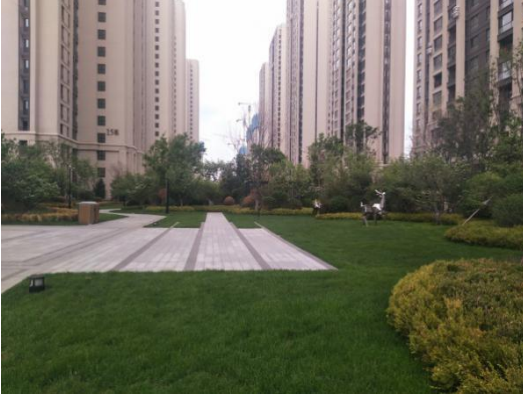
| 监测样<br>方位置 | 土壤流失情况监测照片 | |
|---|---|---|
| 主体<br>工程<br>区 | <p>2019 年 12 月</p> | <p>2020 年 3 月</p> |

| 监测样<br>方位置 | 土壤流失情况监测照片 | |
| | <p>2020 年 4 月</p> | <p>2020 年 5 月</p> |

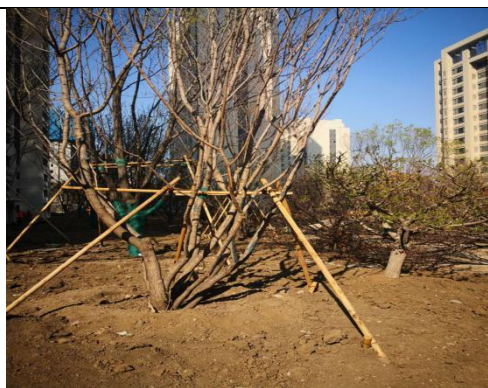
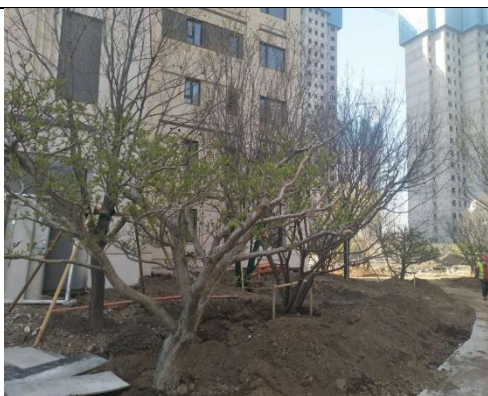
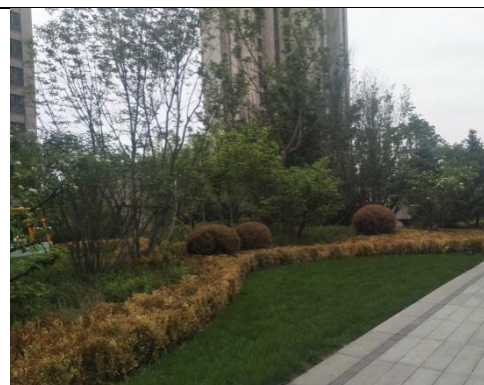
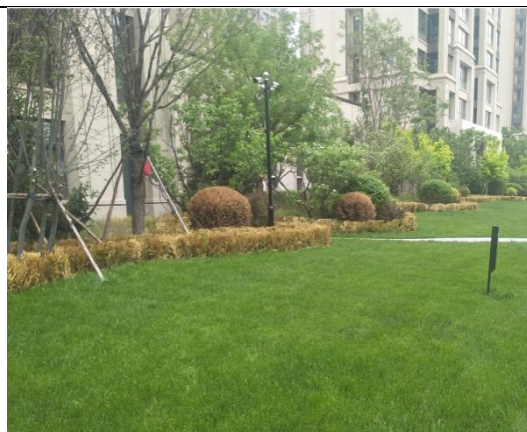
绿化工程区

2019 年 12 月

2020 年 3 月

2020 年 4 月

2020 年 5 月
