鄂尔多斯瑞马特种合金有限公司  
年产 5 万吨硅镁镍钙复合合金改扩建项目  
水土保持监测总结报告

建设单位：鄂尔多斯市西金矿冶有限责任公司  
监测单位：内蒙古利源水利科技有限公司

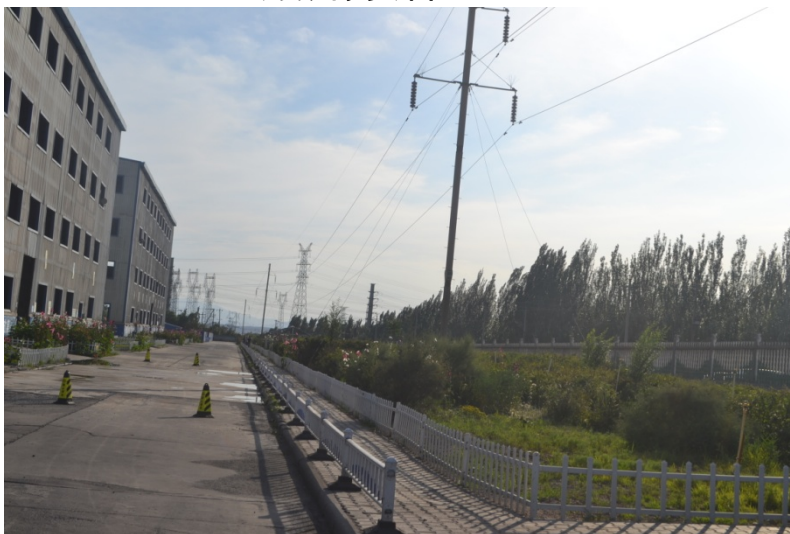
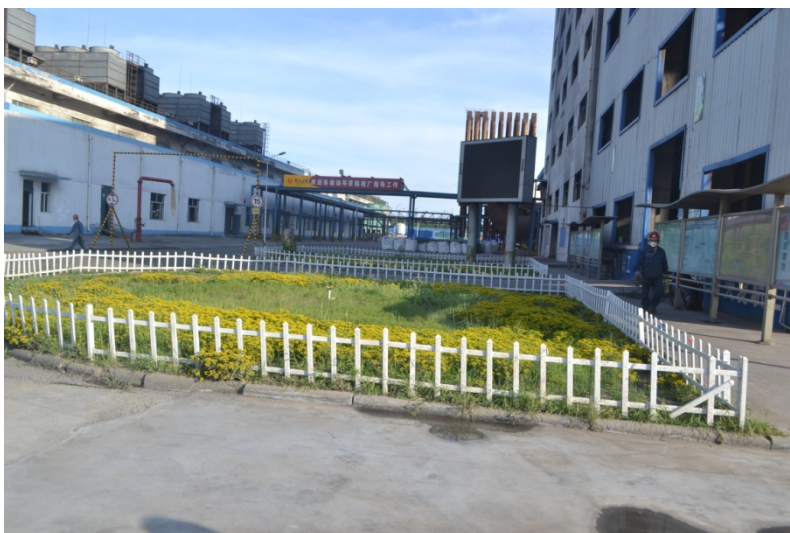
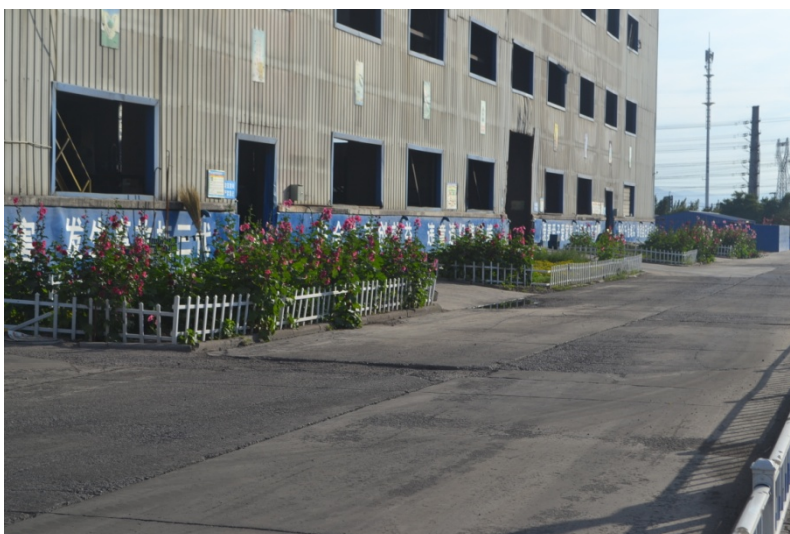
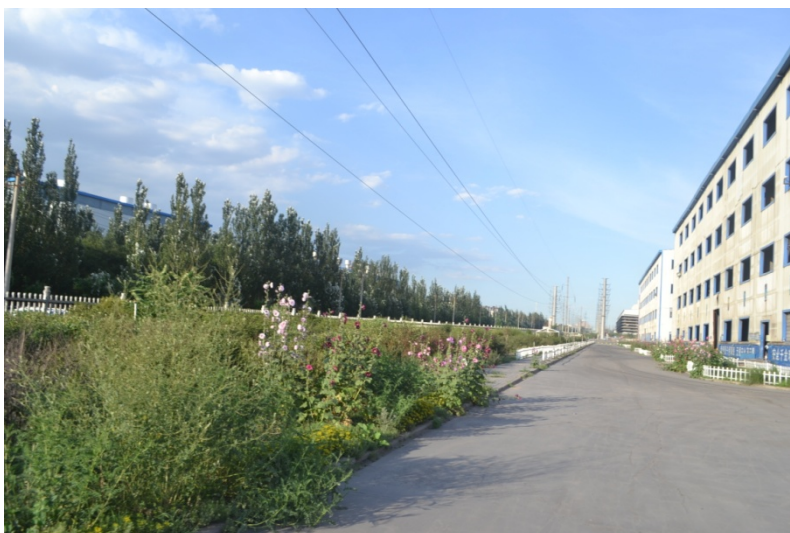
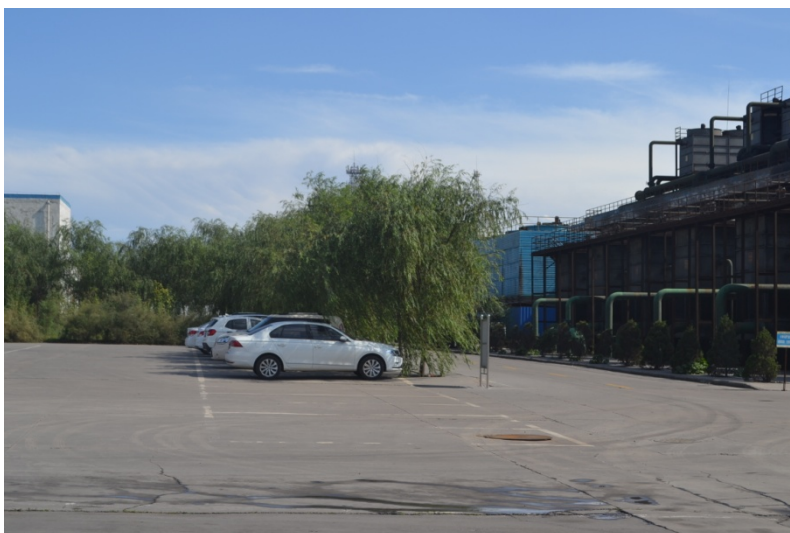
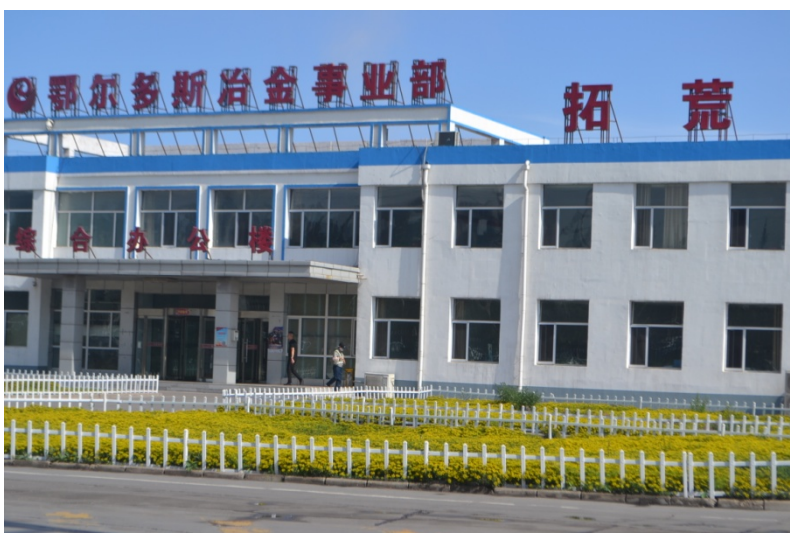
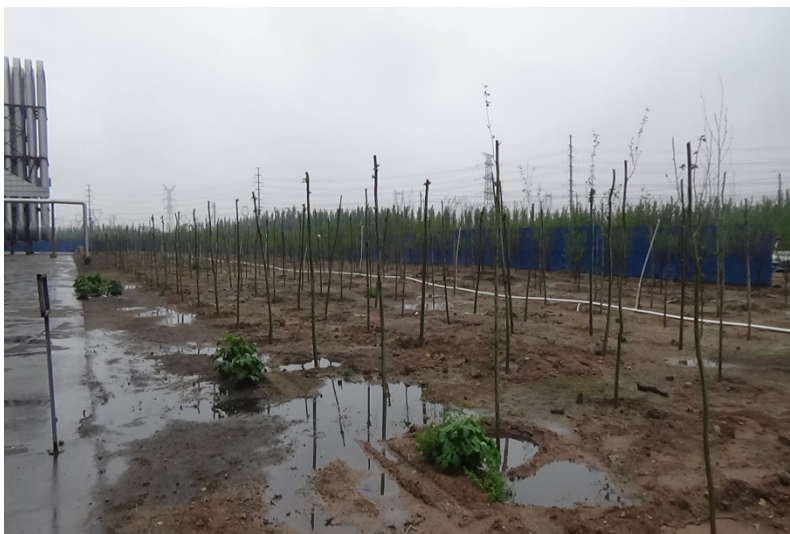
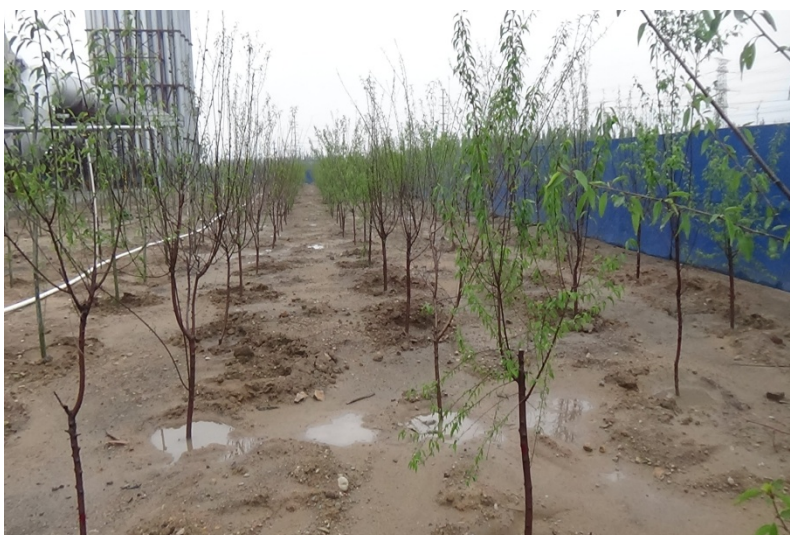
厂区绿化

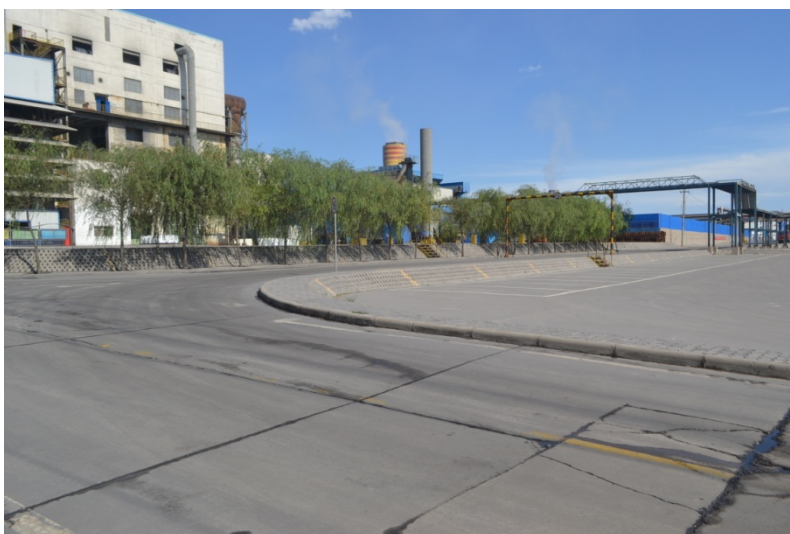
透水砖护坡

监测结果表明，本工程实施的工程措施土地整治、透水砖护坡、灌溉工程布置合理，有效防治了水土流失，为植被恢复创造了条件，对改善生态环境起到了积极的作用。建议在项目运行管理过程中，保持日常缺陷责任工程的巡护，确保工程安全运行。

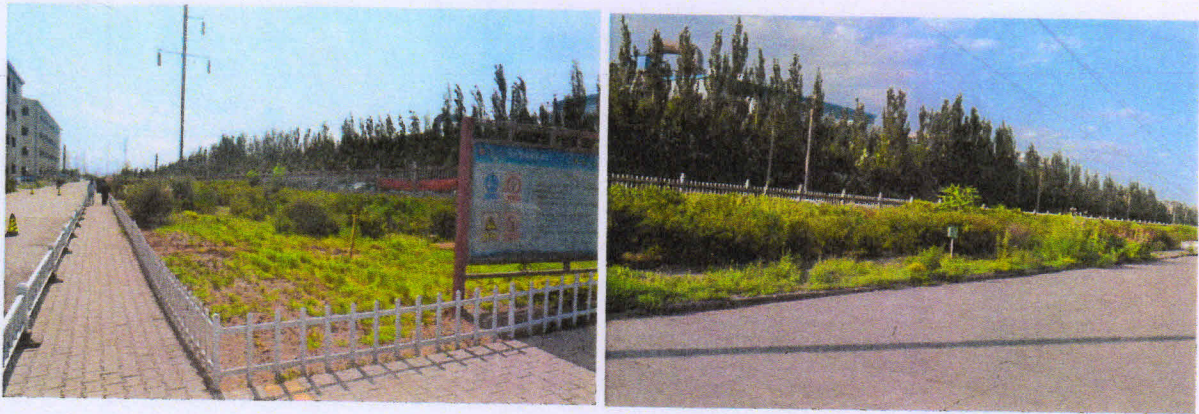
| 部分区域死亡苗木 | |

| 监测意见 | <p>1、本项目厂区绿化区域存在苗木死亡现象,面积约 0.02hm<sup>2</sup>,建议 2020 年适时进行补植补种。</p> <p>2、加强对防治责任范围内水土保持措施的管护,保证持续发挥保水保土生态效益。</p> |

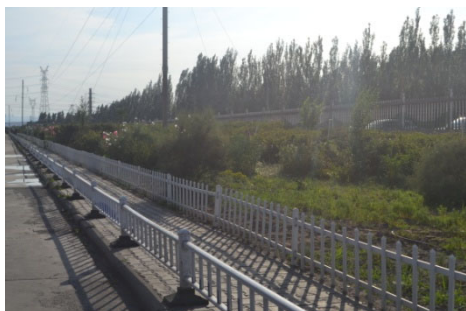
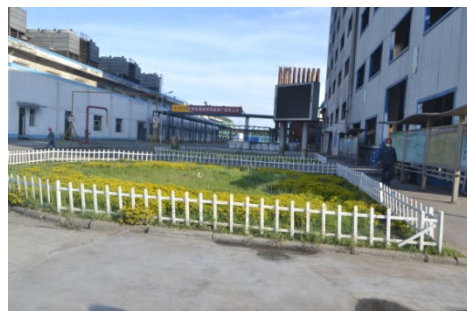
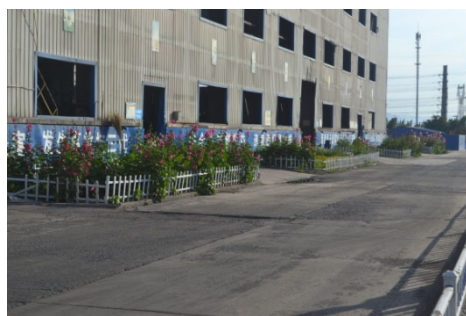
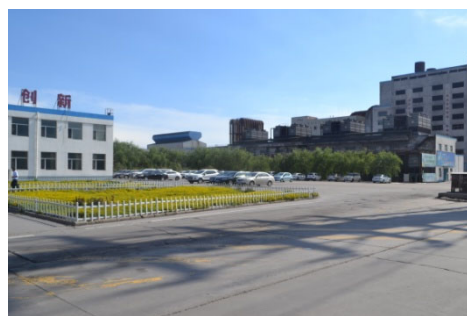
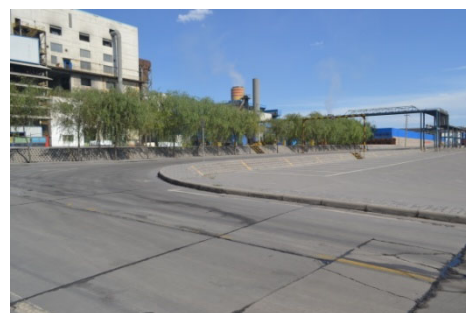
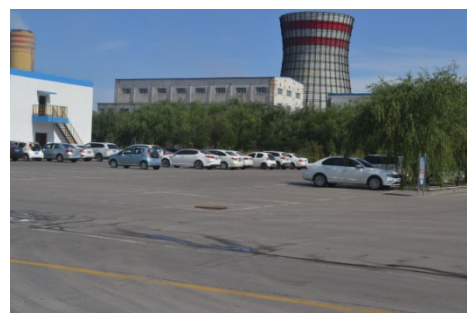
| | 存在的问题和建议:<br>1、工程于2012年12月完工,已实施的水土保持工程措施为灌溉工程2.55hm <sup>2</sup> ,已实施植物措施为空地绿化2.55hm <sup>2</sup> ,生产区西侧围墙内存在裸露空地尚未治理; | | | | | |

已实施造林绿化

| | 2、加强对防治责任范围内水保措施的管护,保证持续发挥保水保土生态效益。 | | | | | |

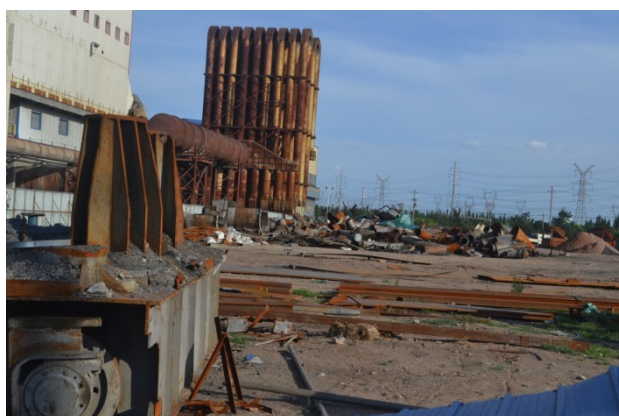
裸露空地

根据现场勘查，在生产区西侧围墙内存在裸露空地，面积为  $0.80\text{hm}^2$ ，水土保持措施实施相对滞后、加紧资金投入、尽快实施。

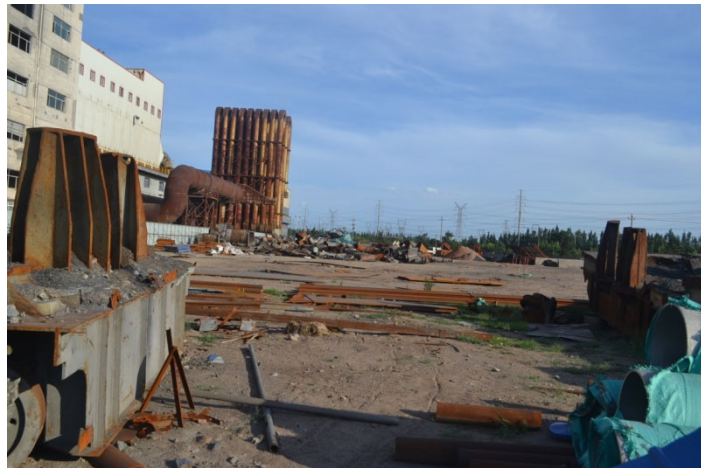
裸露空地

| 问题与<br>建议 | <p>监测工作开展：</p> <p>本季度监测以实地调查、现场量测、无人机监测、遥感资料分析等方法为主，对水土流失防治责任区生态环境、水土流失及水土保持现状进行了全面监测。</p> <p>存在的问题和建议：</p> <p>1、生产区西侧围墙内存在裸露空地尚未治理；</p> <p>2、加强对防治责任范围内水保措施的管护，保证持续发挥保水保土生态效益。</p> | | | | | |

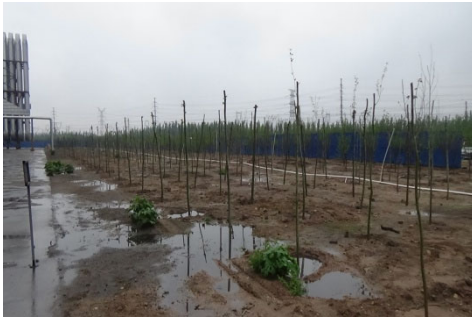
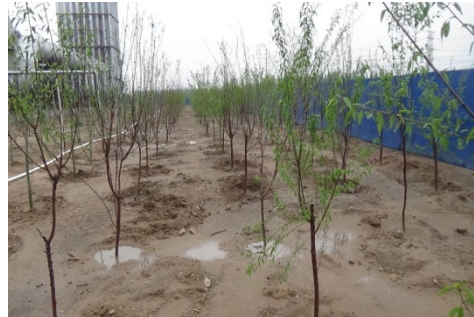
| | 存在的问题和建议：<br>1、水土保持工程于 2020 年 4 月全部完工，经过调查统计，累计实施灌溉工程 3.35hm <sup>2</sup> ，空地绿化造林 3.35hm <sup>2</sup> ，基本完成了水体保持方案的设计要求。但在厂区绿化区域存在苗木死亡现象，面积约 0.02hm <sup>2</sup> ，列入遗留问题，需建设单位在 2020 年适时进行补植。 | | | | | |

生产区西侧裸露空地造林

2、加强对防治责任范围内水土保持措施的管护，保证持续发挥保水保土生态效益。
