秦州区皂郊镇峡门村后沟建筑用砂岩矿采矿场项目

# 水土保持监测总结报告

天水天彤工程材料有限公司

2020 年 3 月

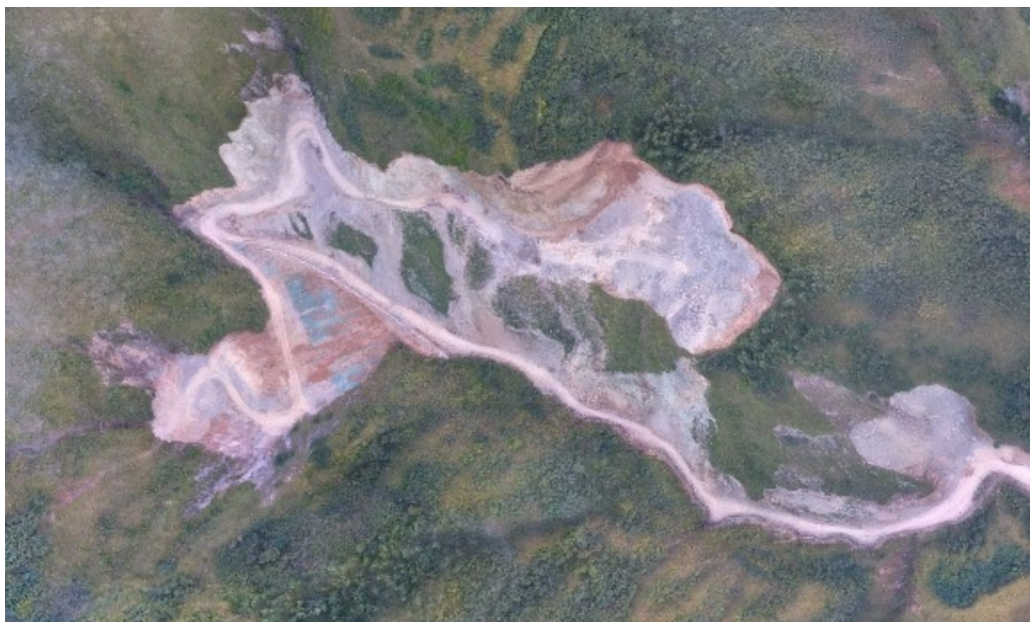
按照自然地形条件，沿开挖山体坡面边坡顶边界线设置截水沟，在开采面四周设排水沟，以免施工场地积水而影响开采进度，加快石料场雨水的排泄速度，减轻从山顶汇聚而下的雨水对开采边坡安全稳定的影响，减少施工期水土流失。开采区共修建截、排水沟  $225\text{m}$ 。

截水沟汇集的雨水经沉沙池沉沙后，排入自然排水系统。开采区布设沉沙池 1 座。

在开采面及开采平台进行植被恢复，经现场勘查及计算，在主体工程设计播撒紫花苜蓿草籽的基础上，开采平台栽植面积  $5483\text{m}^2$ ，共种植油松 2715 株。开采平台及开采面的绿化均在矿山开采结束后进行。

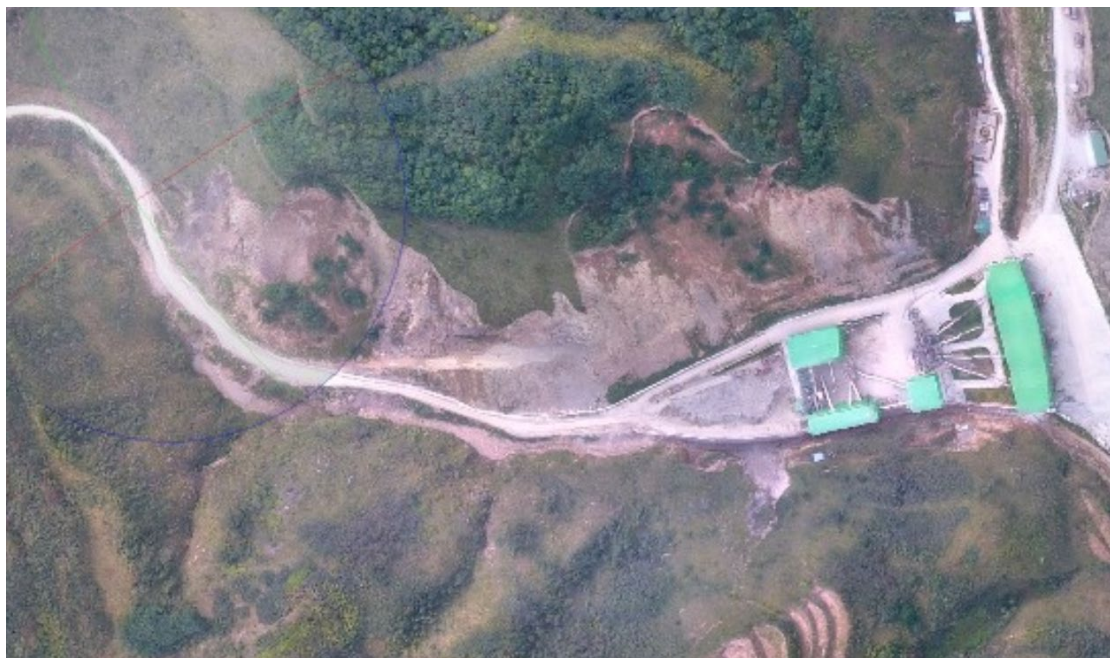
主体工程在治理恢复区设计了挡土墙，共布置挡墙 950m。

在主体工程设计的挡土墙坡脚，矿山道路的一侧，设置砼排水沟，共修建截、排水沟 480m，开挖土方  $169.44\text{m}^3$ ，混凝土  $68.64\text{m}^3$ 。

在排水沟出口处设置砼沉砂池 1 座。

在恢复治理区掌子面进行植被恢复，在主体工程设计播撒紫花苜蓿草籽的基础上，恢复治理区可栽植面积  $4802\text{m}^2$ ，栽植密度  $4950\text{株}/\text{hm}^2$ ，共种植油松 2376 株。

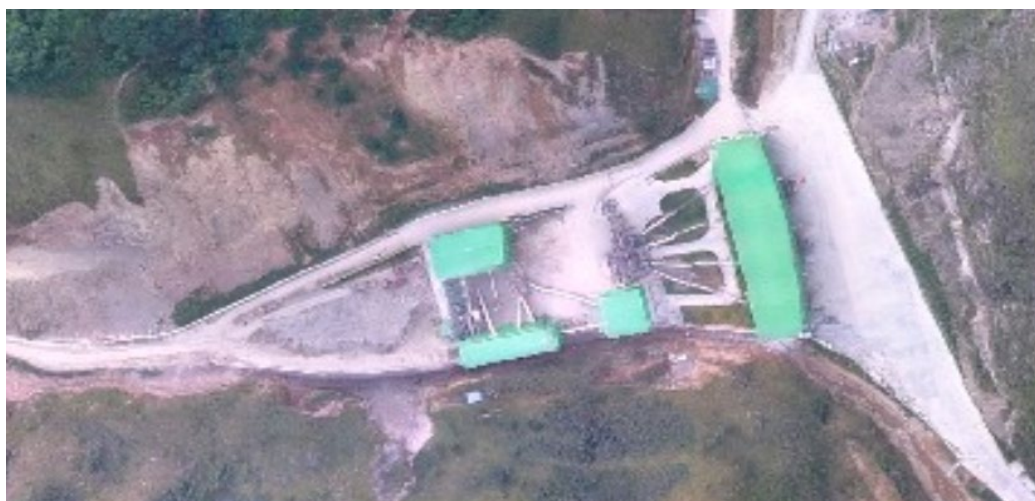
为满足矿山生产需要，开采区东部布设加工处，包括了破碎系统和成品堆料场，破碎系统位于开采区东侧沟谷平地，堆料场地紧邻破碎系统区，加工区总占地面积  $0.62\text{hm}^2$ ，占地类型为其他草地。按平均堆高  $4.00\text{m}$  计算，矿山加工区砂石堆料场地可以堆存 2 万  $\text{m}^3$  矿石。该堆料场可以容纳矿山半年左右的生产量。由于矿山所产矿石需求量较大，矿石加工完毕后装车运走，堆料场可满足矿山今后开采生产的基本需求。

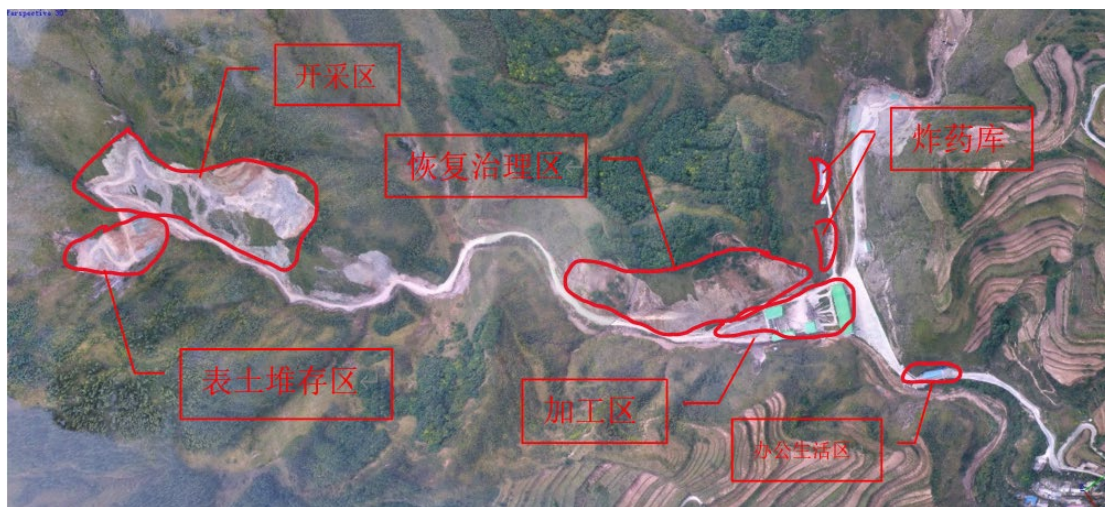
本方案在矿区与矿石临时堆场区的沟道新修道路处设置过水路面过水路面一处，尺寸为底宽 5m，长度 6 m，深 0.8m，基础压块石，深 0.5，路面采用 C20

混凝土现浇，厚度 30cm。

道路一侧设置排水沟，将汇水排入末端沉沙池，道路区共修建截、排水沟 100m。

排水沟汇集的雨水经沉沙池沉沙后，供矿山洒水降尘用。沉沙池平面尺寸为 2.0m×1.5m，深 1.0m，采用混凝土衬砌，衬砌厚度为 10cm。根据计算需布设沉沙池 1，需开挖土石方 3.3m<sup>3</sup>，混凝土 1.1m<sup>3</sup>。

在道路的一侧，按 2m 的株距，栽植行道树，共种植行道树 580m，栽植油松 290 株。

在矿山道路出口处布置车辆冲洗设施，并定时进行洒水降尘，减少污染，共洒水 1650m<sup>3</sup>。
