东尚家园商住小区项目

# 水土保持方案报告表

建设单位：隆化东尚房地产开发有限公司

编制单位：河北百川环境工程有限公司

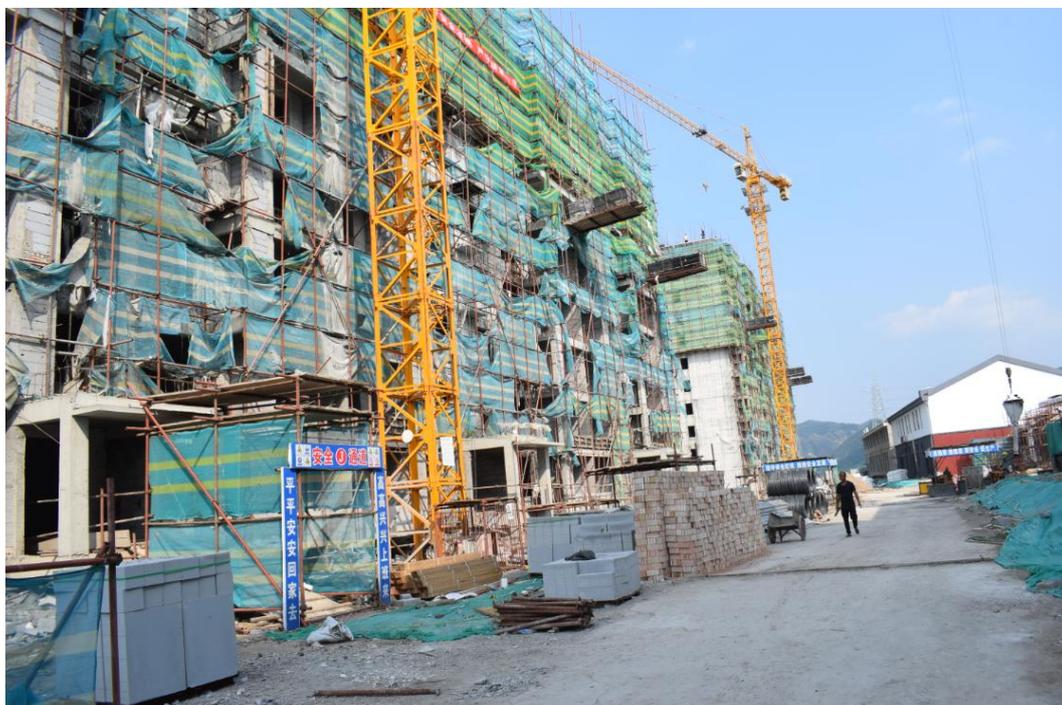
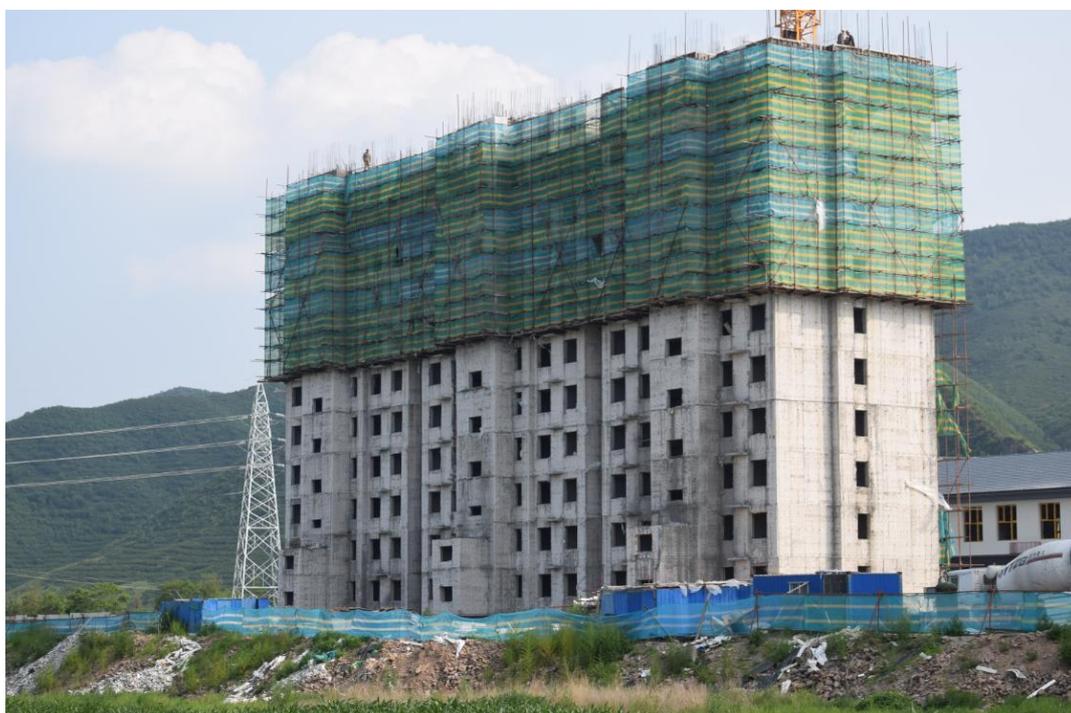
构建筑物区现状照片

栋宾馆 3903.8m<sup>2</sup>；地下建筑面积 1690.78 平方米。施工工序为场地平整、开挖基础、楼房建筑，水土流失主要发生在工程建设期。构建筑物区占地 0.37hm<sup>2</sup>，占地类型为农业用地。

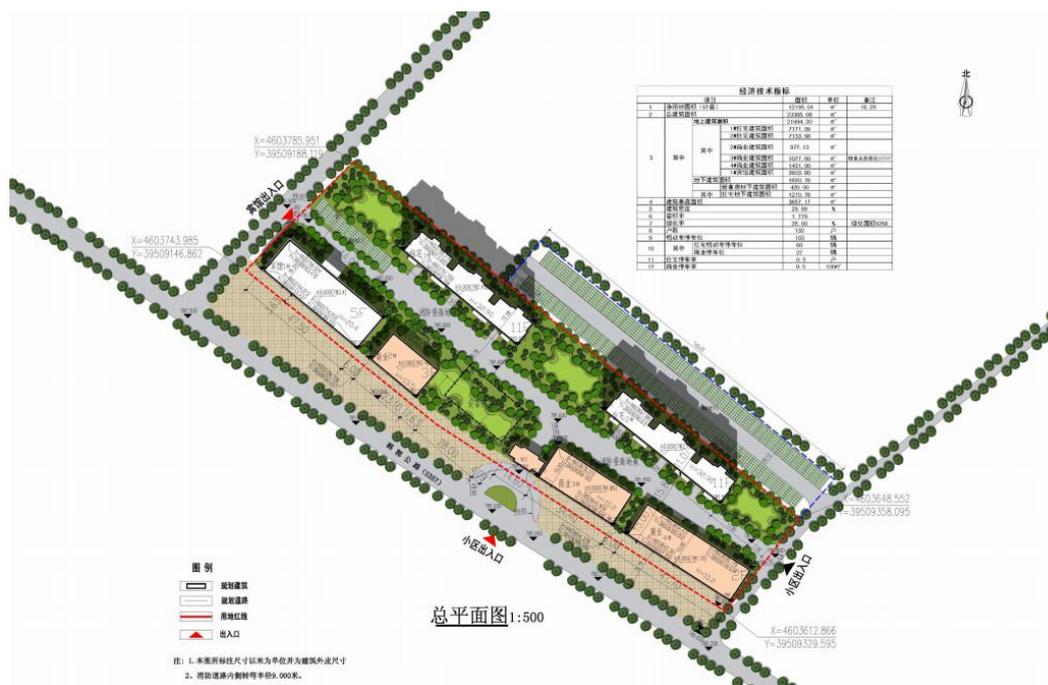
### 项目区平面布置图

项目区东北侧为地上停车区，1#住宅建筑位于项目区西北侧（高 32.9m、11 层），2#住宅建筑位于项目区东北侧（高 32.9m、11 层）、2#商业建筑物位于项目区南侧中部（高 13.5m、3 层）、3#商业建筑位于项目区东南侧中部（高 10.2m、2 层）、4#商业建筑位于项目区东南侧（高 10.2m、2 层）、宾馆位于项目区西南侧（高 20.4m、5 层）。小区共 2 个出口，分别位于项目区南侧、东侧。宾馆出口 1 处，位于项目区西侧。

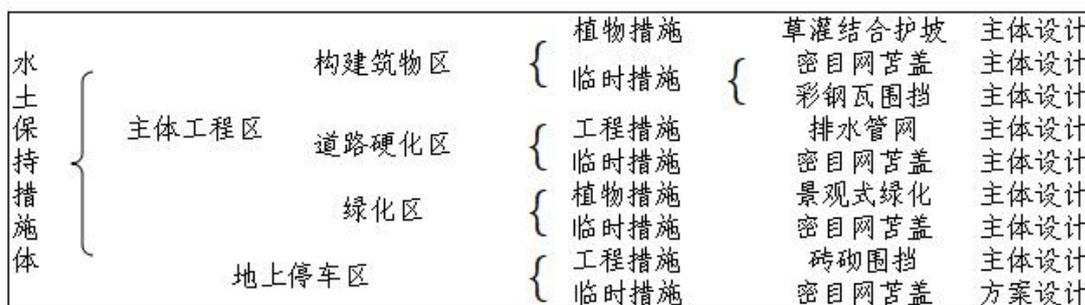
图 4-1 水土保持防治措施体系图

**工程措施：**主体设计地下排水管网工程，疏导项目区降雨产生的径流，降低项目区径流冲刷，排水管网与市政排水管网相连接。主体设计在地上停车区周边修建砖砌围挡。

**植物措施：**主体设计在北侧开挖边坡布设草灌结合护坡，长度 77m。主体设计在绿化区实施园林式景观绿化工程，主要绿化方式为绿化区布置草坪、栽植景观树等，植物树种的选择考虑防治效果和景观效果。

**临时措施：**主体设计在项目区周边布设了彩钢板临时围挡措施。主体设计各建筑区临时施工、堆料区布设临时苫盖措施，以硬石块进行压盖，道路硬化区、绿化区部分裸露区域以密目网进行苫盖。方案新增在地上停车区土质裸露地面布设临时苫盖措施。

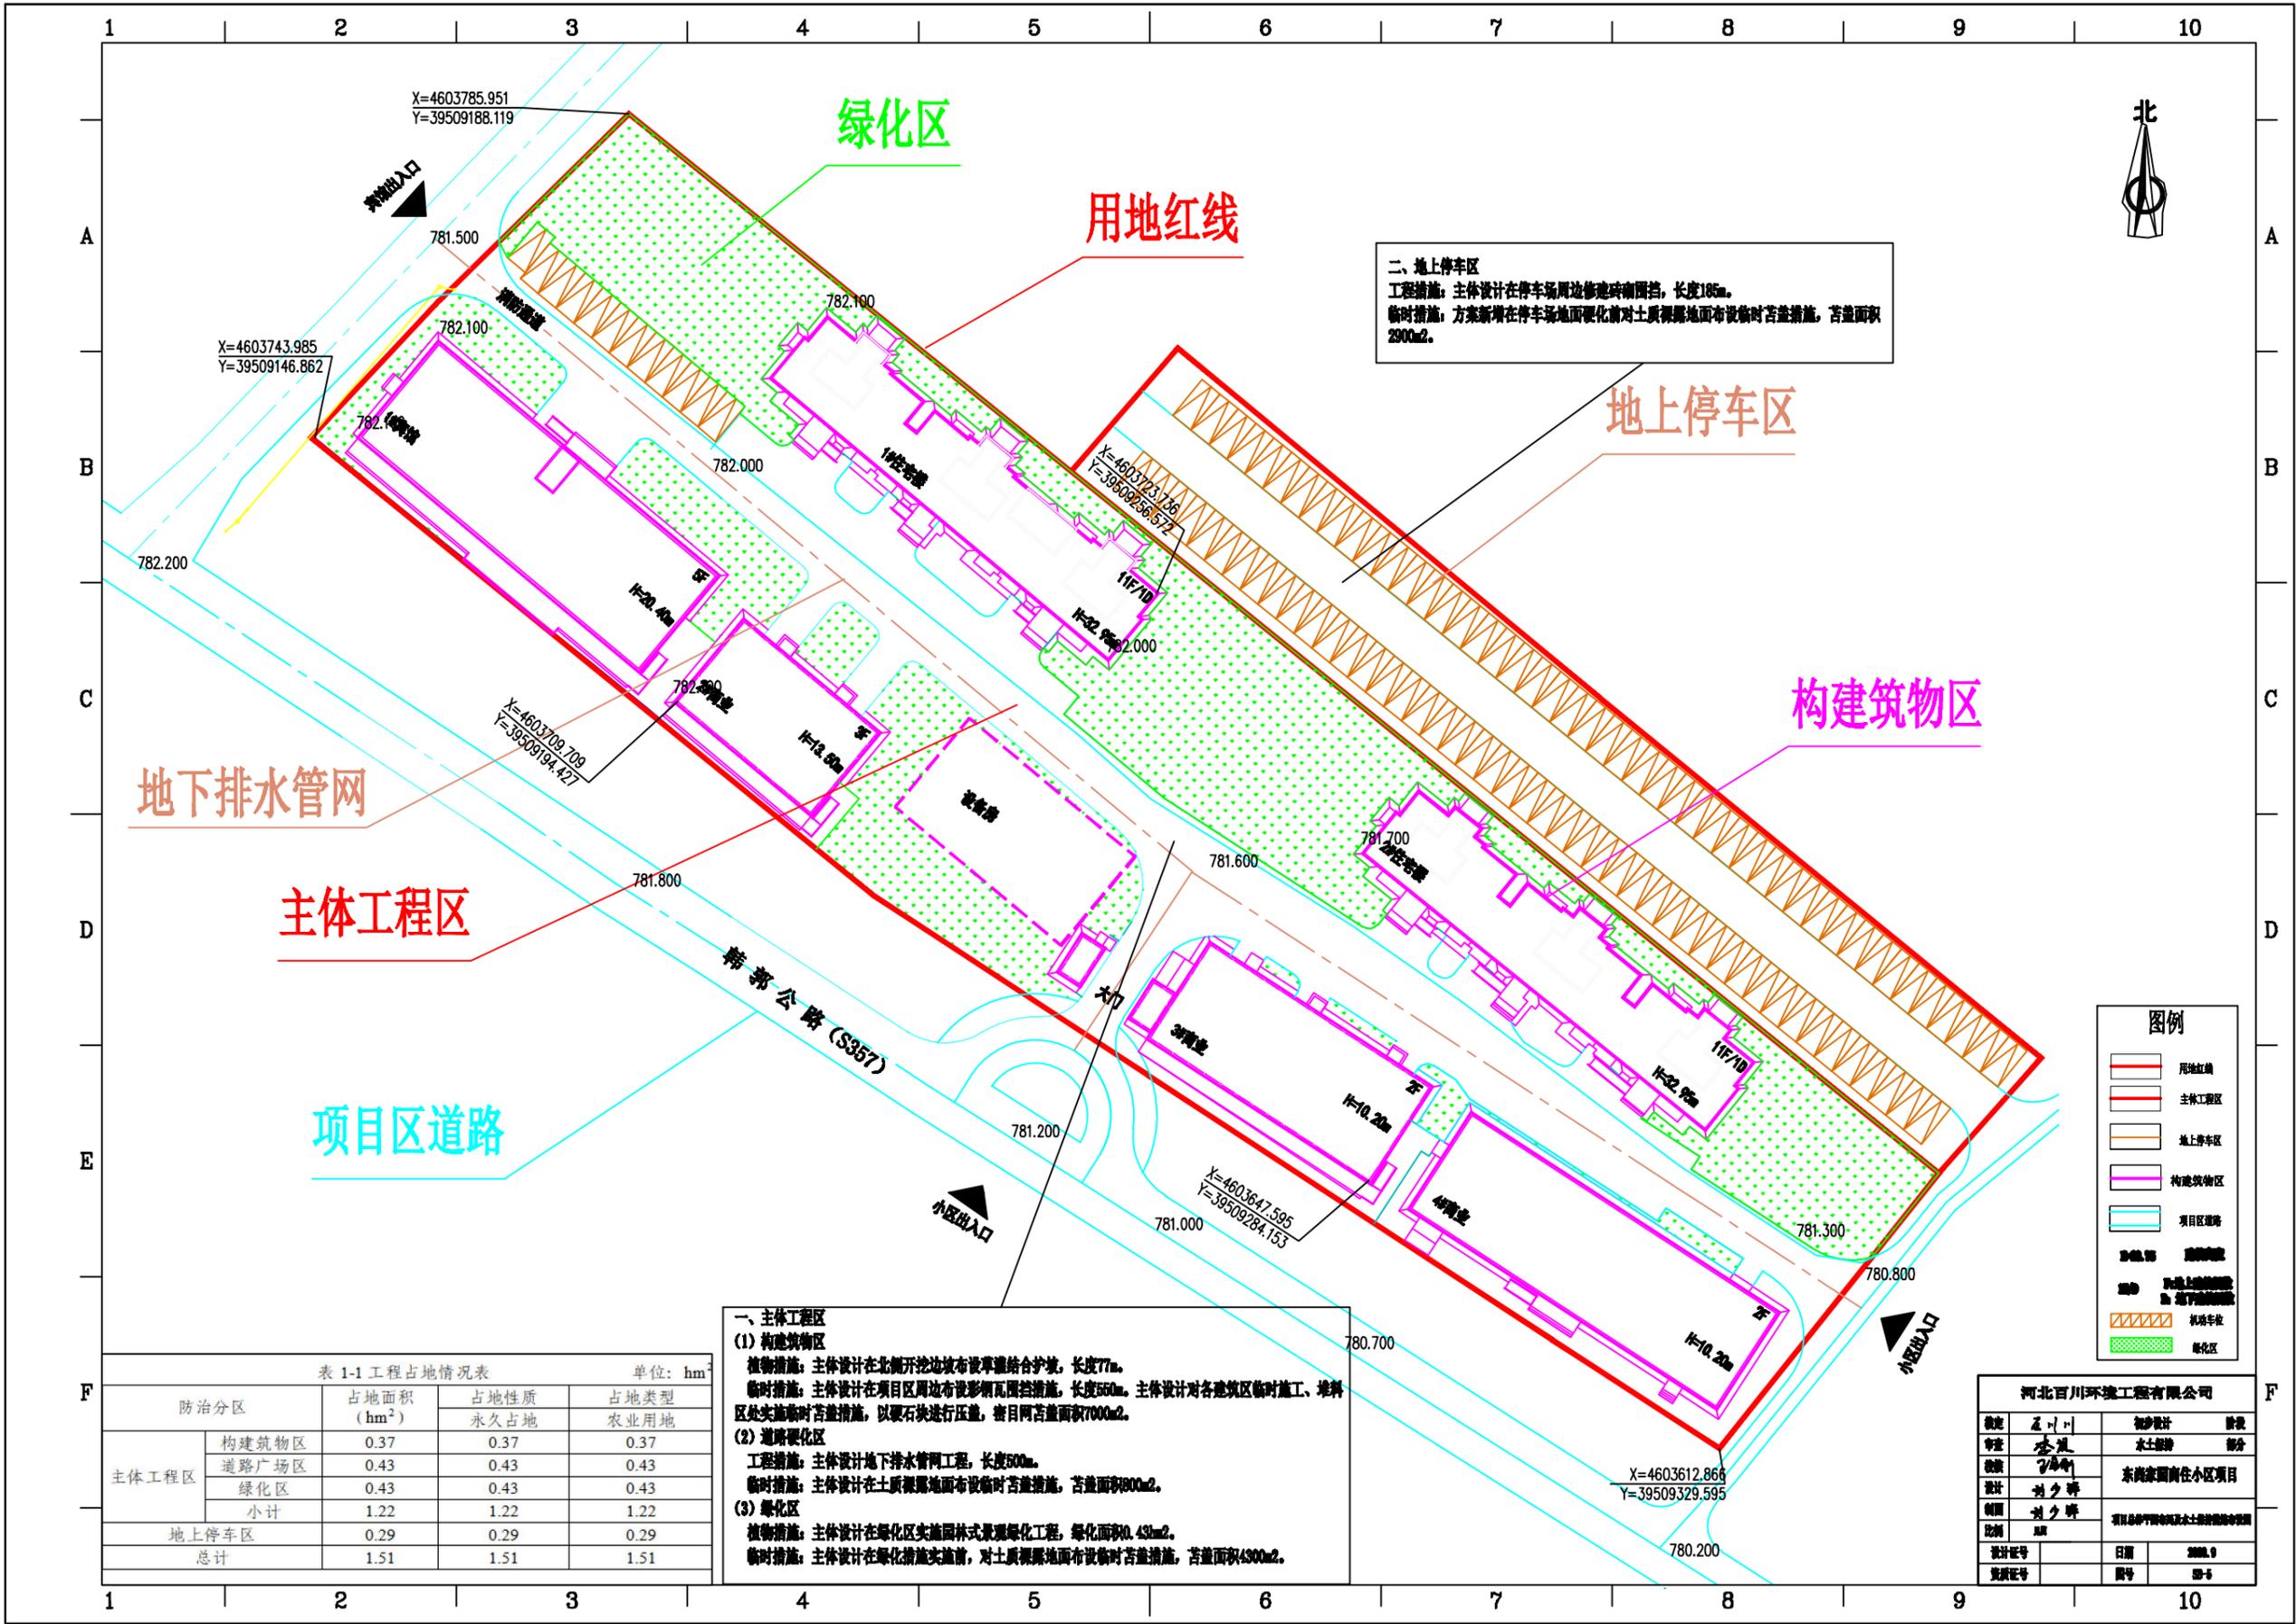
**二、地上停车区**  
 工程措施：主体设计在停车场周边修建砖砌围挡，长度185m。  
 临时措施：方案新增在停车场地面硬化前对土壤裸露地面布设临时苫盖措施，苫盖面积2900m<sup>2</sup>。

**一、主体工程区**  
**(1) 构建筑物区**  
 植物措施：主体设计在北侧开挖边坡布设草灌结合护坡，长度77m。  
 临时措施：主体设计在项目区周边布设彩条布围挡措施，长度550m。主体设计对在建构筑物临时施工、堆料区处实施临时苫盖措施，以硬石块进行压盖，密目网苫盖面积7000m<sup>2</sup>。  
**(2) 道路硬化区**  
 工程措施：主体设计地下排水管网工程，长度500m。  
 临时措施：主体设计在土壤裸露地面布设临时苫盖措施，苫盖面积8000m<sup>2</sup>。  
**(3) 绿化区**  
 植物措施：主体设计在绿化区实施园林式景观绿化工程，绿化面积0.43hm<sup>2</sup>。  
 临时措施：主体设计在绿化措施实施前，对土壤裸露地面布设临时苫盖措施，苫盖面积4300m<sup>2</sup>。

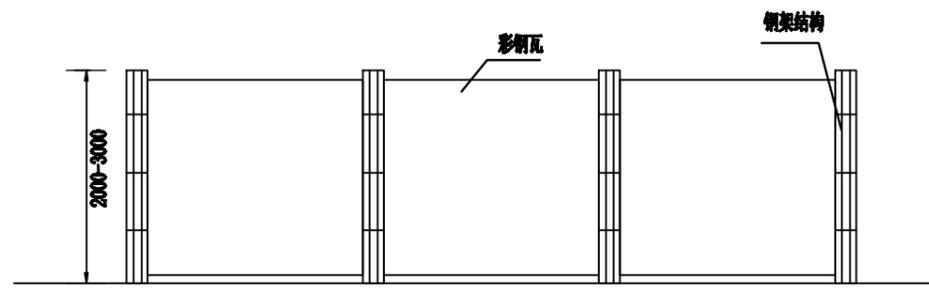
彩钢瓦围挡示意图

2) 彩钢板临时围挡：施工前在外围布设彩钢板临时围挡措施，拦挡高度 2 m，连接处采用钢（铁）钉固定。

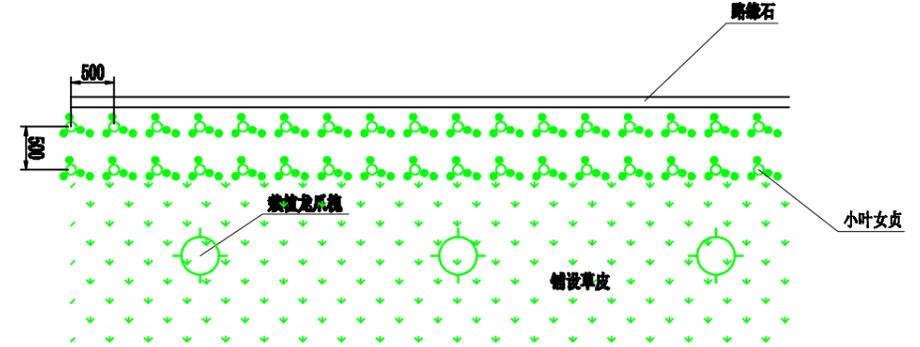
混合绿化平面图  
1:50

1) 绿化景观区绿化：绿化作业采取专业规划部门的设计，项目区绿化区占地面积为 0.73hm<sup>2</sup>，采用园林标准，有草地、灌木、乔木等多种形式，铺设耐践踏、耐贫瘠、耐寒的草坪，绿化景观区低于硬化路面 10cm，以便地表水自然流入。

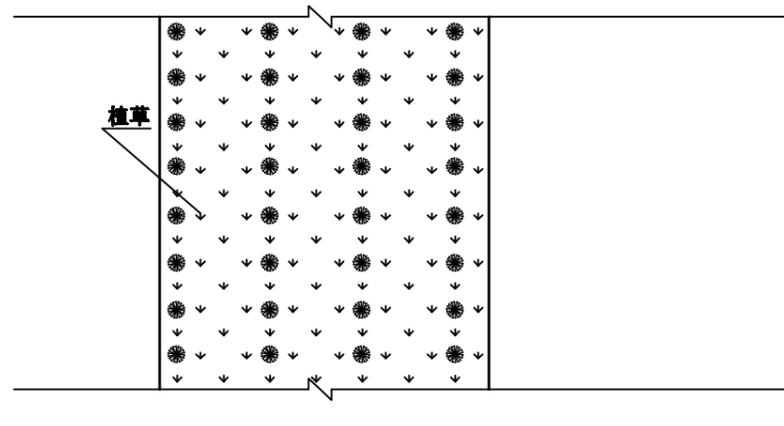
草灌结合护坡

植物措施：主体设计在北侧开挖边坡布设草灌结合护坡，长度 77m。
